BOLETÍN HIDROMETEOROLÓGICO DE LA MOJANA

San Marcos, Sucre 02 de diciembre de 2020

BOLETÍN No: 219

El Centro Regional de Pronóstico y Alertas Tempranas de la Mojana - CRPA La Mojana, busca fortalecer el sistema de alertas tempranas a través de un continuo monitoreo de las condiciones hidrometeorológicas, la generación de pronósticos meteorológicos y la difusión de alertas para la comunidad y los diferentes sectores productivos de la región.

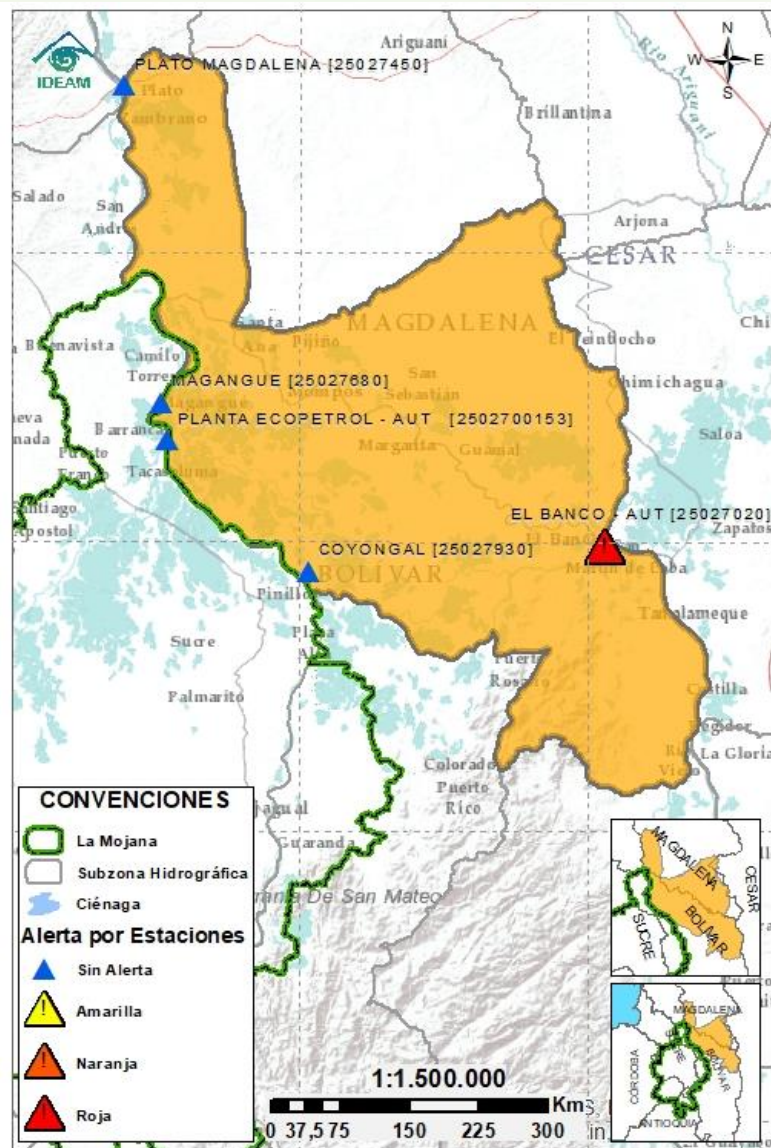
Ascenso en los niveles del río Magdalena, en su tránsito por los municipios de Pinillos, Magangué y Plato; condición similar a la registrada en el Brazo de Mompós (municipios de Guamal, San Sebastián de Buenavista, Mompós, San Zenón, Talaigua Nuevo, Santa Ana y Santa Bárbara de Pinto) y en el Brazo de Loba (municipios de El Banco, San Martín de Loba, Hatillo de Loba, Barranco de Loba y Pinillos). Se recomienda especial atención en el municipio de El Banco, donde los niveles superaron el umbral de desborde.

Notas: (1) El 01 de diciembre se registró rompimiento de la estructura de protección del Brazo de Loba a la altura La vereda Lerma pertenece al municipio de Barranco de Loba según reporte la Oficina Departamental de Gestión del Riesgo de Desastres
