BOLETÍN HIDROMETEOROLÓGICO DE LA MOJANA

San Marcos, Sucre 04 de diciembre de 2020

BOLETÍN No: 221

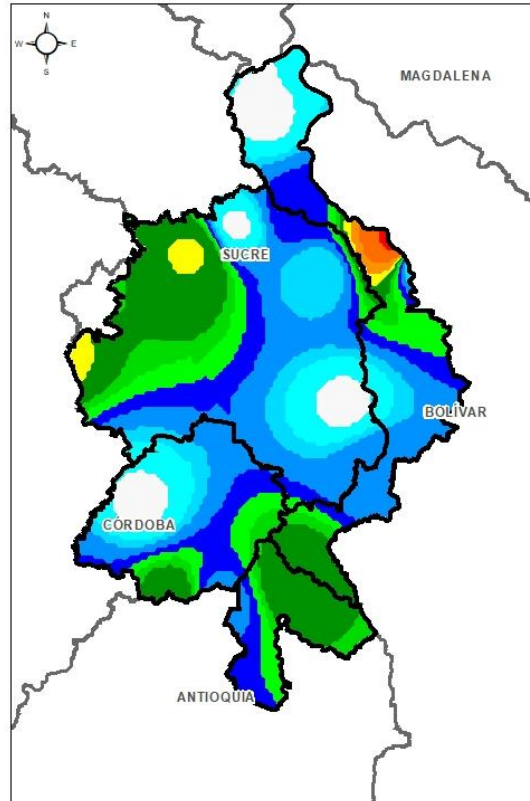
Precipitación acumulada
03/12/2020 (07:00) – 04/12/2020 (07:00).
Fuente: IDEAM

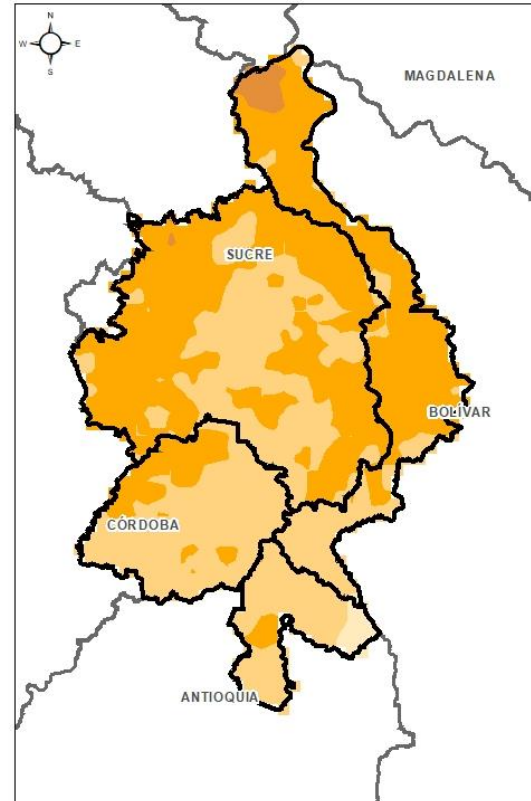
Temperatura superficial máxima por
estimación Satelital 02/12/2020
Fuente: IDEAM

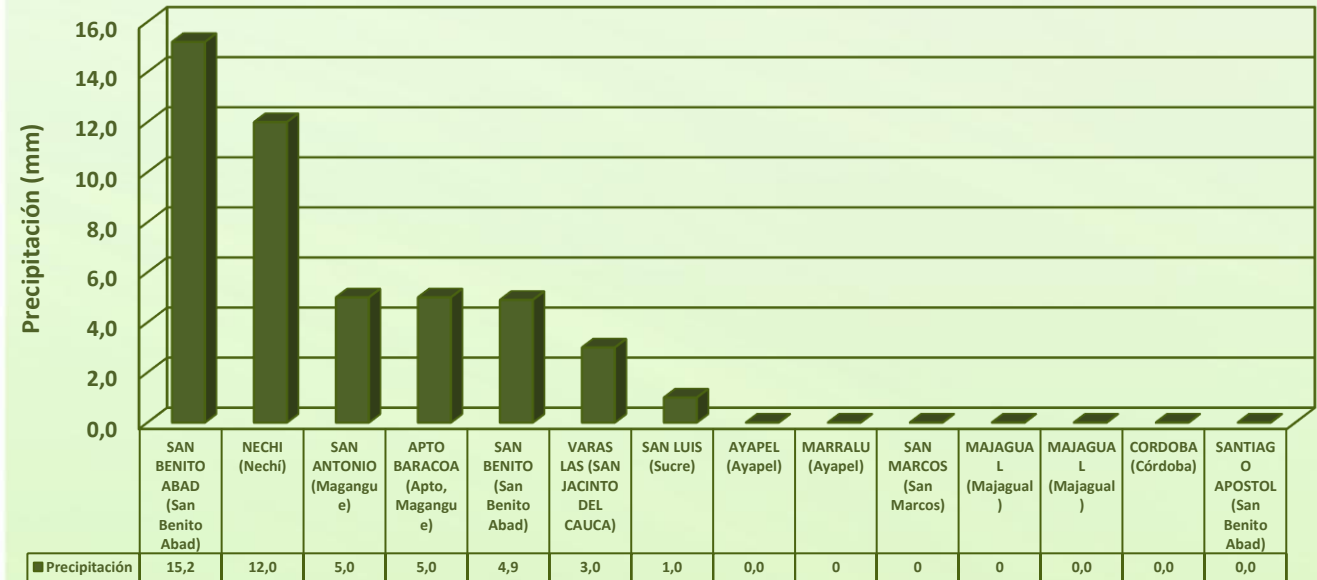
Lluvia Registrada el 03 de diciembre de 2020

Precipitación: durante la mañana se registraron lluvias localizadas sobre los municipios de Magangué, Achí y San Jacinto del Cauca, en horas de la tarde y noches predominaron condiciones secas sobre la región, y en la madrugada se observaron lluvias aisladas en los municipios de San Marcos, Caimito y San Benito Abad. La estación con mayor registro fue San benito Abad con 15,2 mm

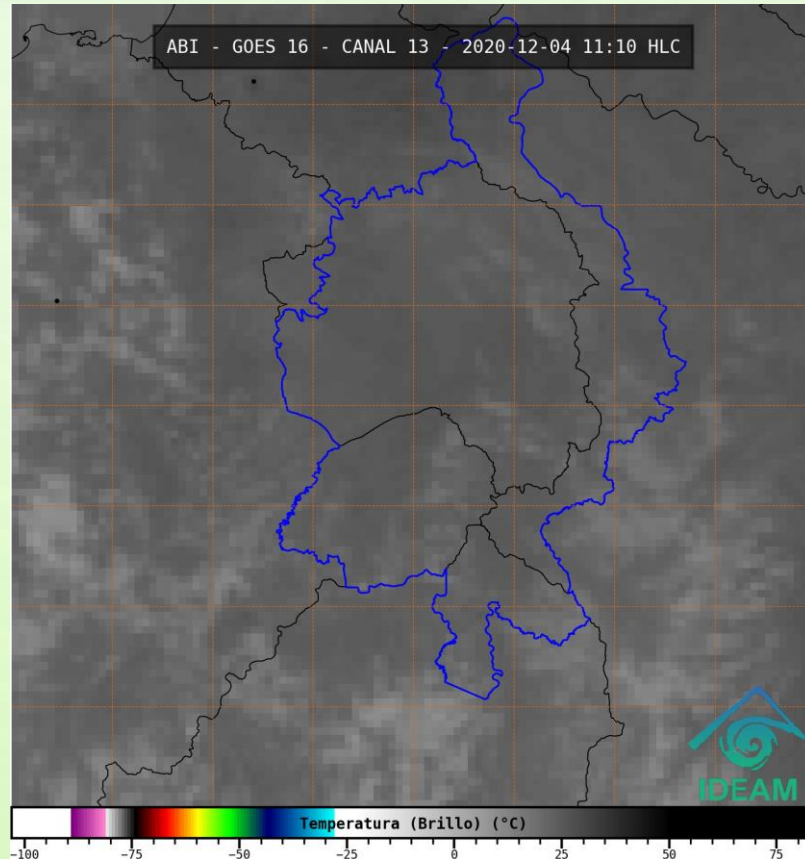
Imagen de satélite IR 11:10 HLC
Fuente: IDEAM

Recientemente, domina sobre la región condición de cielo cubierto sin precipitaciones.

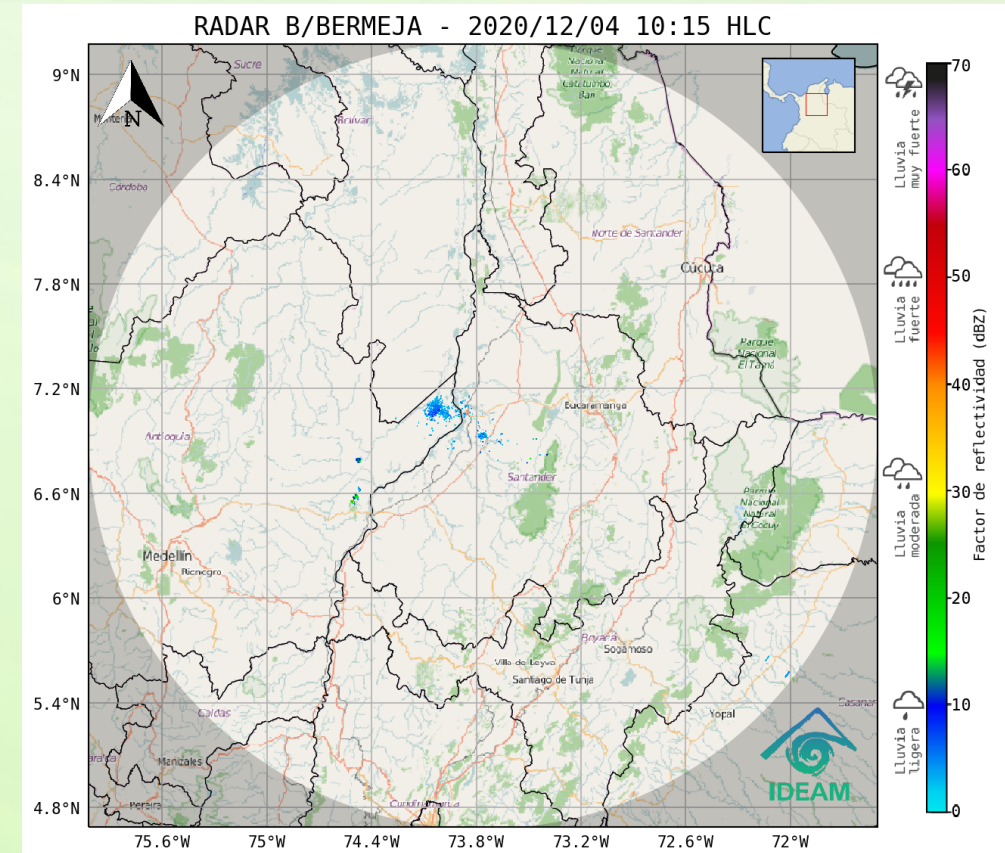
Imagen de radar 11:15 HLC
Fuente: IDEAM

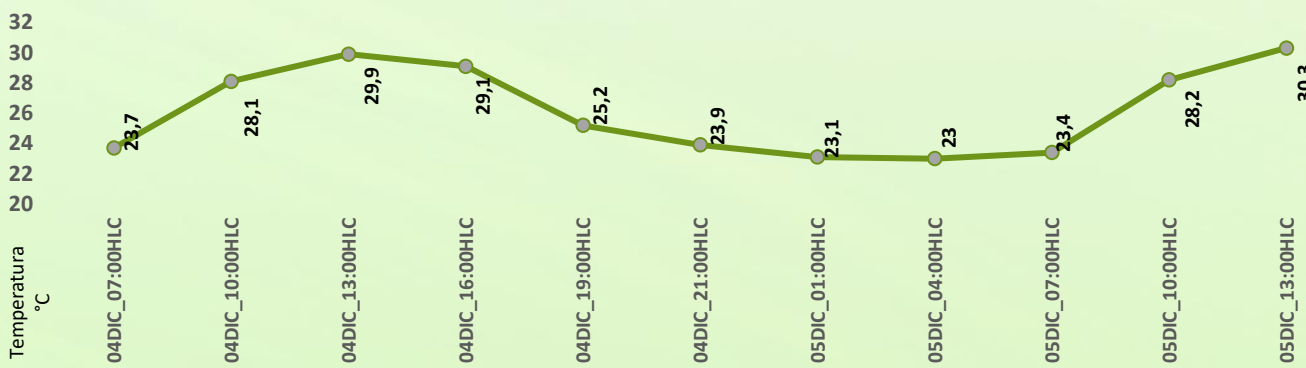
Pronóstico de temperaturas medias para los próximos 02 días; Fuente IDEAM

Temperatura: Las temperaturas máximas oscilaran entre los 32°C y 34°C y las mínimas entre los 23°C y 25°C. Las sensaciones térmicas máximas estimadas oscilarán entre los 35°C y 37°C.

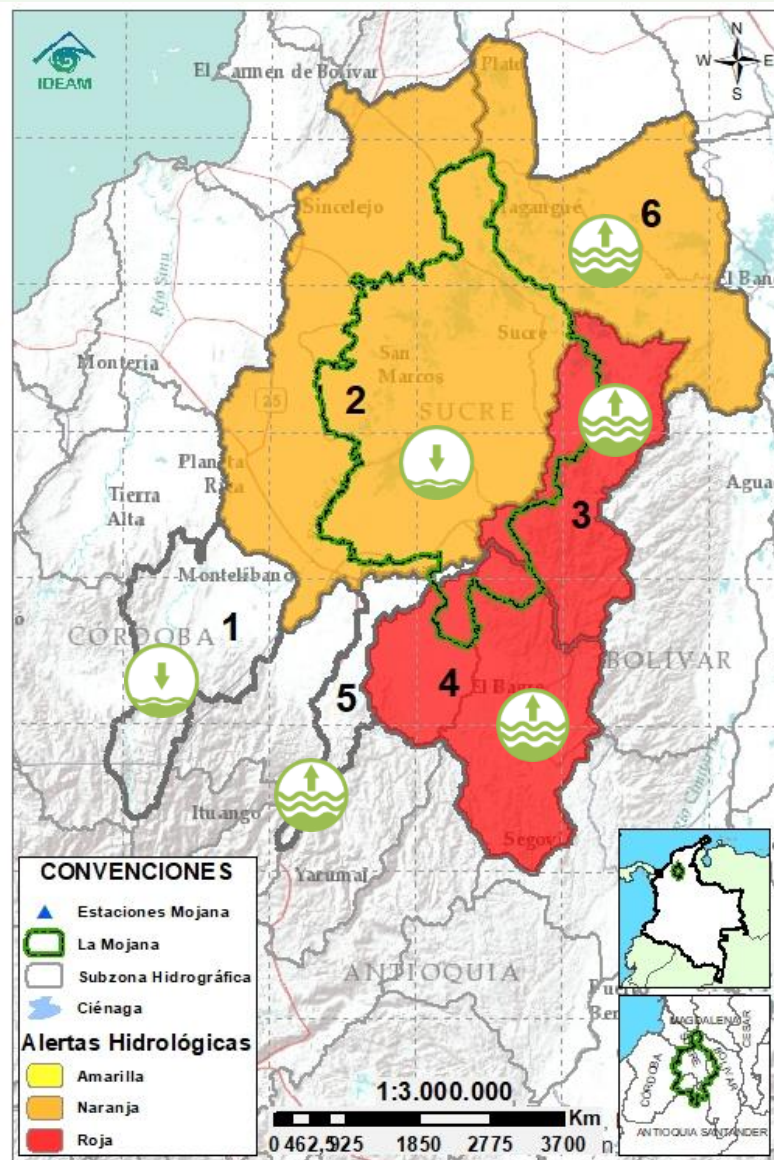
Condiciones hidrológicas antecedentes para el 03/12/2020

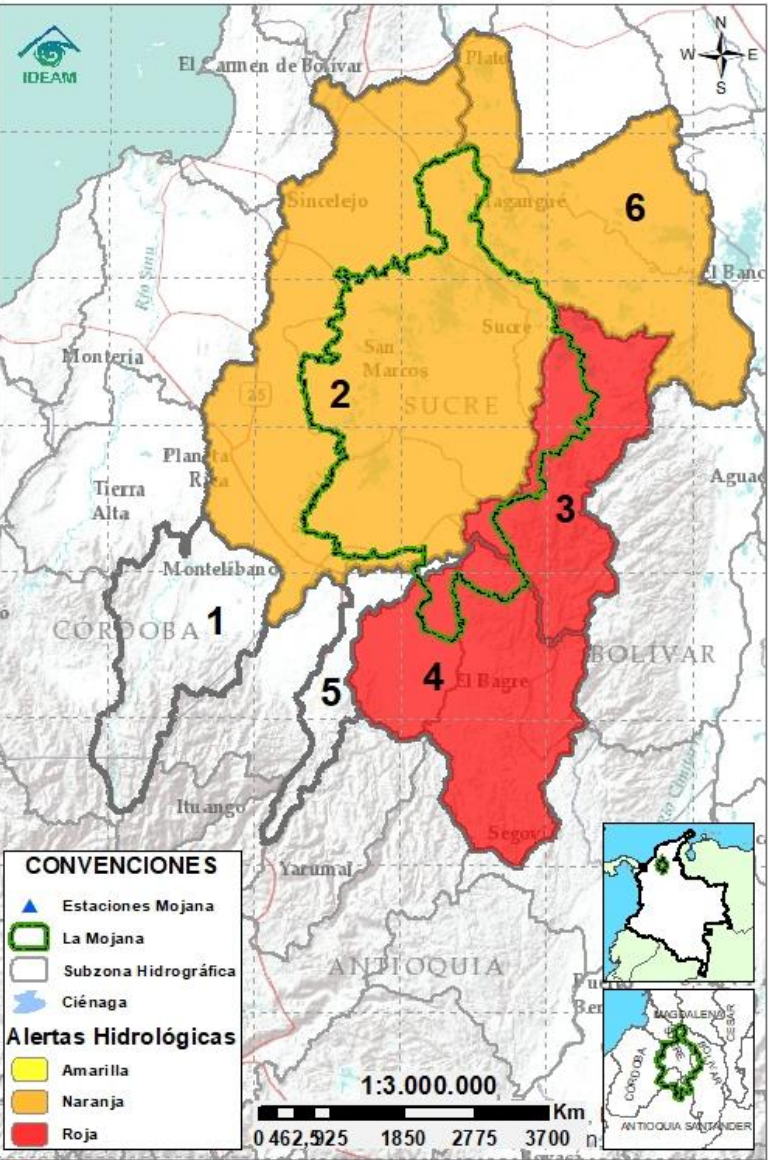
Descripción condiciones hidrológicas: Alerta roja en el Bajo Cauca y en el Bajo Nechí, en jurisdicción de los municipios de Nechí, San Jacinto del Cauca, Montecristo, Guaranda, Achí y Pinillos, donde se observa ascenso de los niveles en los ríos Nechí y Cauca; no se descartan incrementos durante horas de la noche y madrugada y el fin de semana. Por otra parte, se mantiene en alerta naranja el Bajo Magdalena donde se registraron afectaciones en la zona rural en el tramo correspondiente al recorrido del Brazo de Loba; se recomienda especial atención en el municipio de El Banco donde los niveles sobrepasan el umbral de alerta roja.

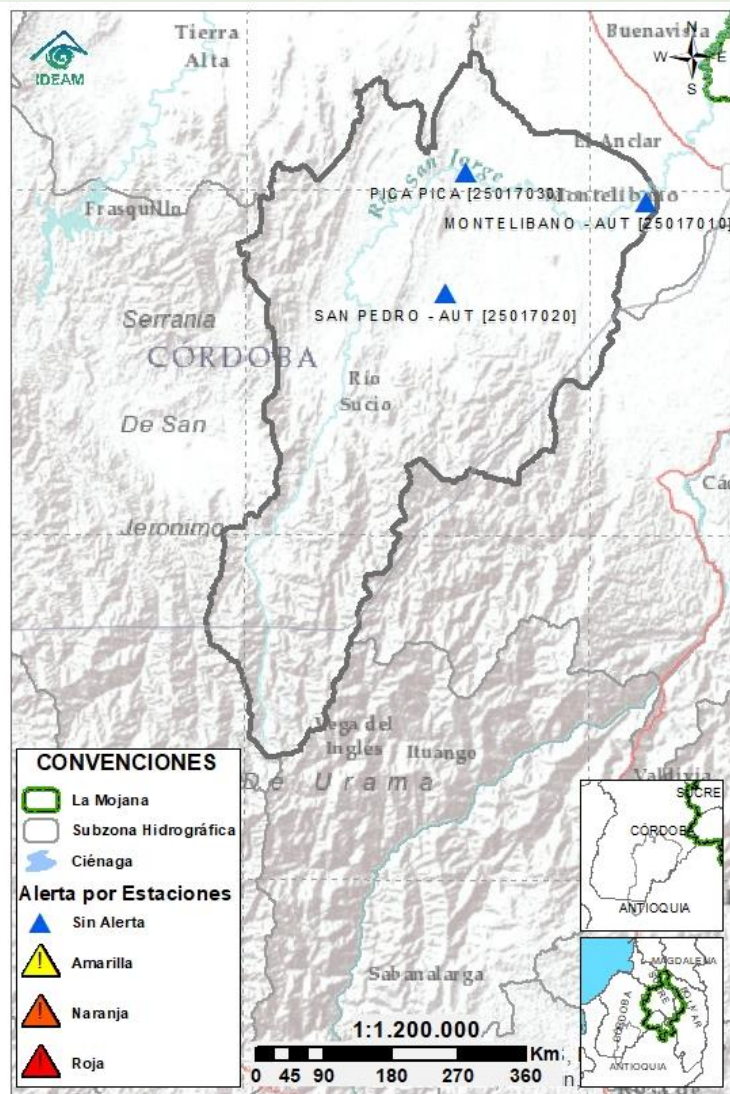
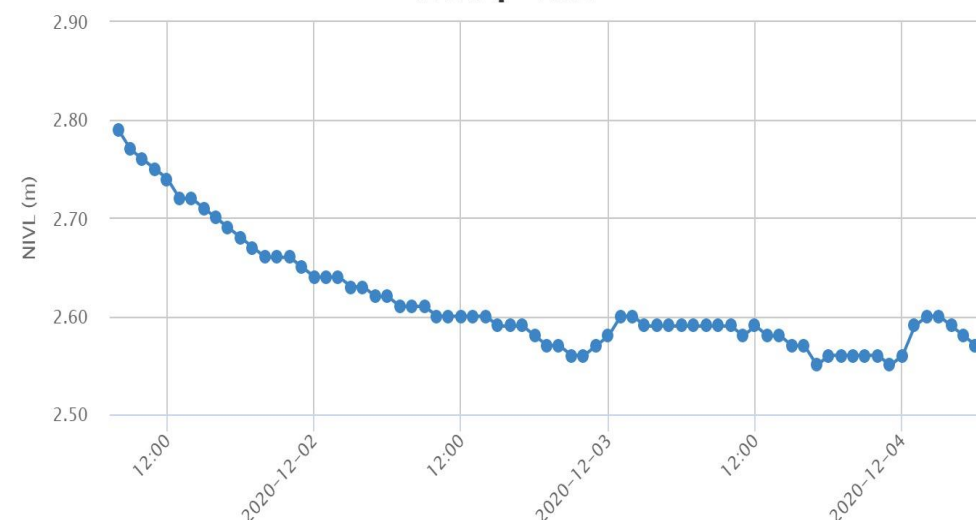
[1163] URE [2501700189; COR; HID; XXX; GOES: CB1735C8; AO02; IDEAM] - NIVL

Persiste el descenso de los niveles, con algunas fluctuaciones, en el río Uré (municipio de San José de Uré), aportante al río San Jorge, se prevé un comportamiento similar en el río San Jorge a la altura del municipio de Montelíbano. No se descartan incrementos durante las jornadas de la noche y madrugada de este fin de semana.

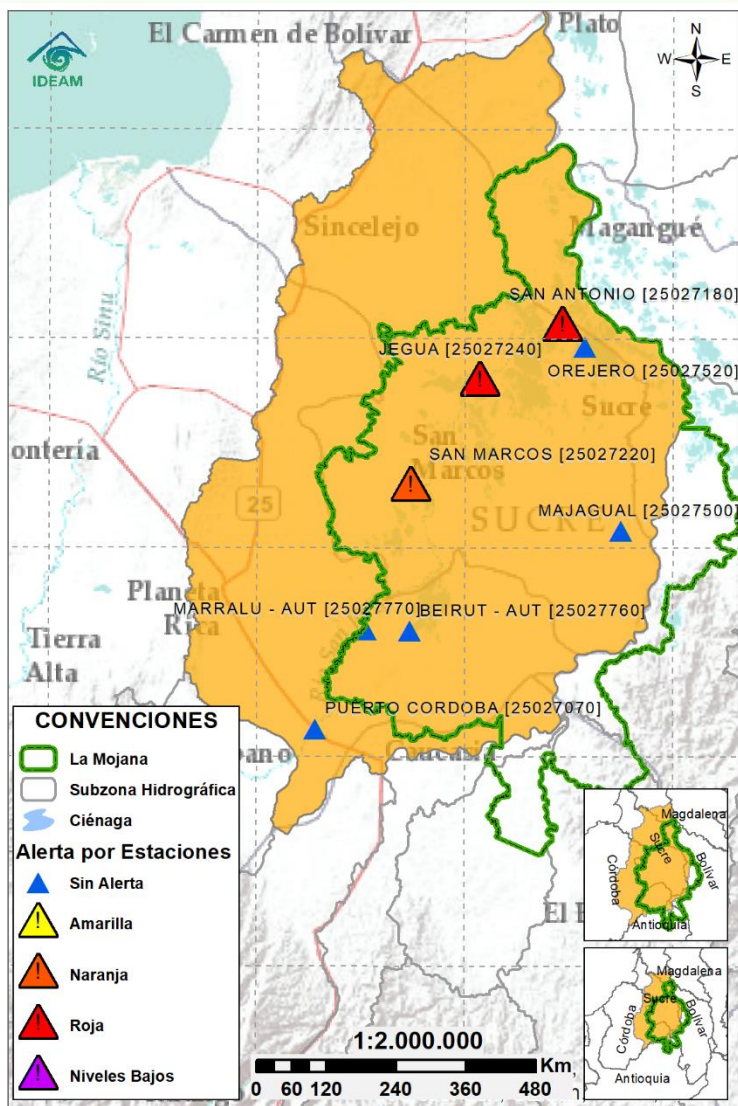
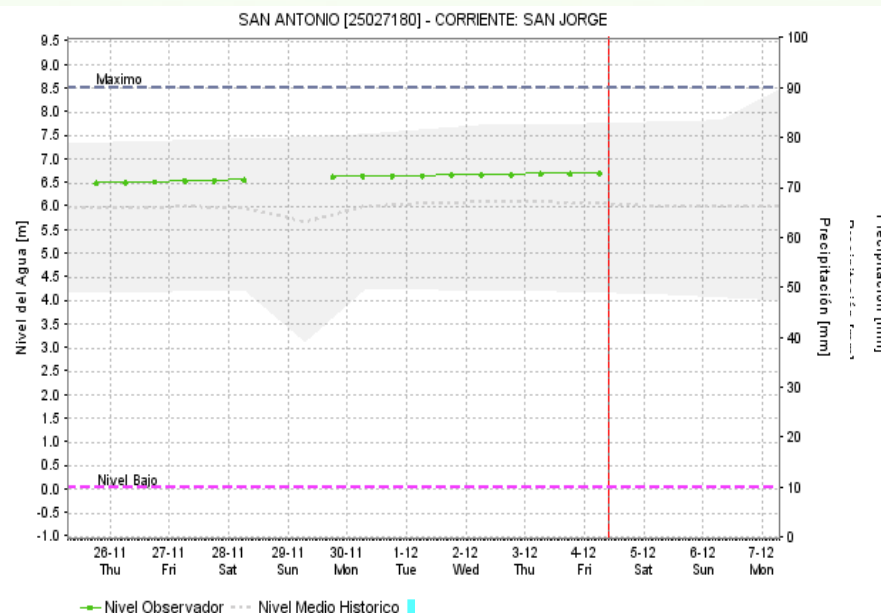
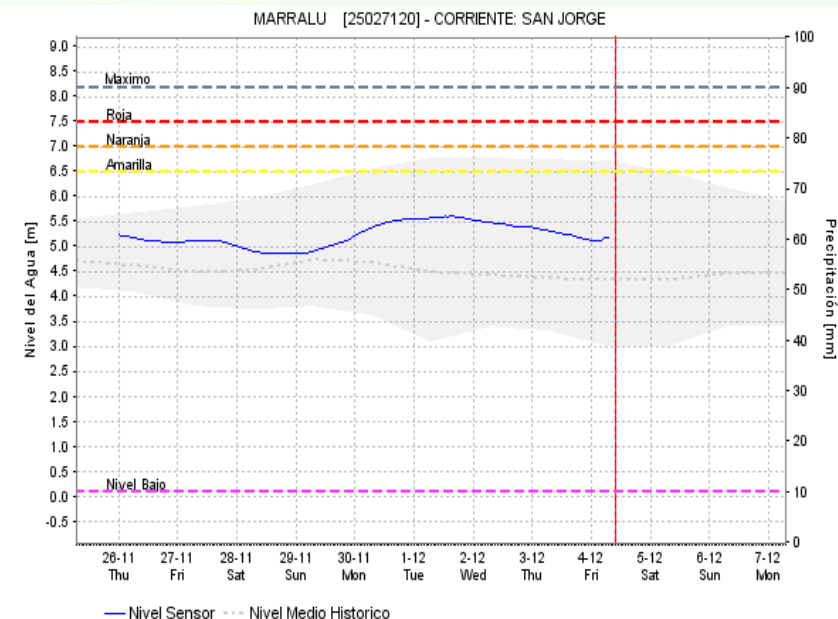
Niveles estables en el río San Jorge a la altura de los municipios de La Apartada, Ayapel y San Marcos, y en el sistema cenagoso y de caños asociado; Sin embargo, se mantienen las alertas rojas puntuales a la altura de las estaciones Jegua (San Benito Abad) y San Antonio (Magangué), debido a que los niveles aún continúan en ascenso y alerta naranja puntual en la ciénaga de San Marcos (casco urbano), la cual permanece también, con niveles altos.

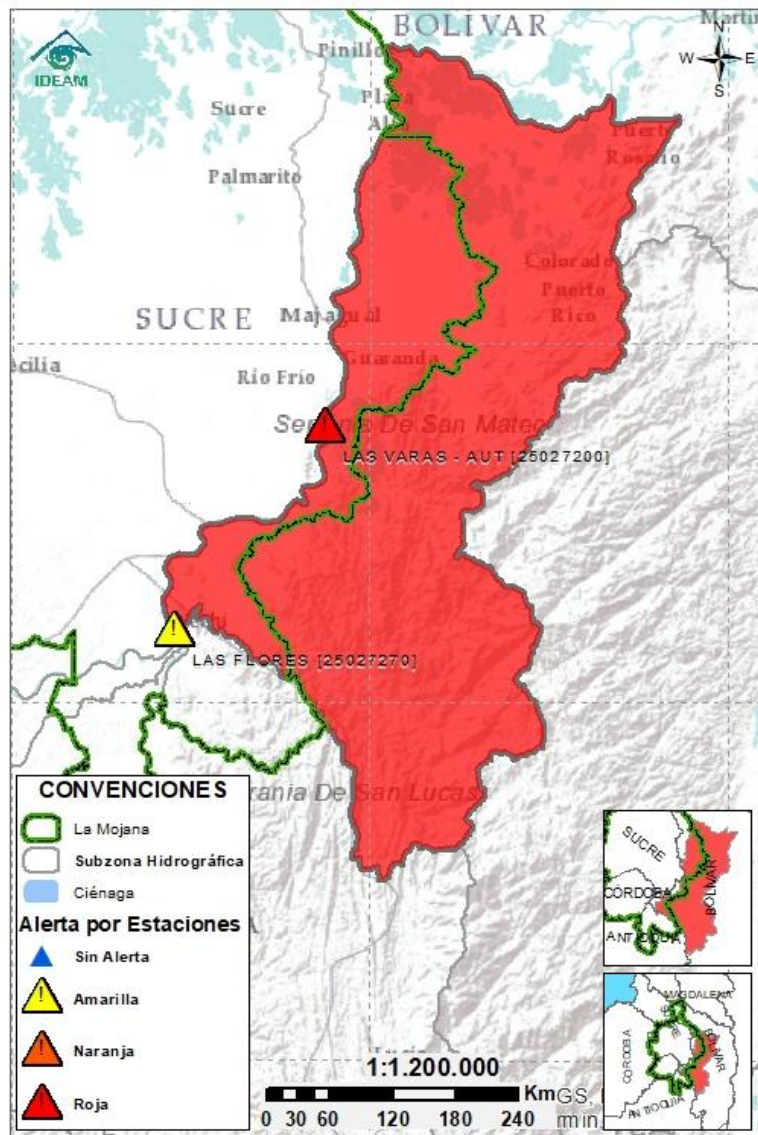
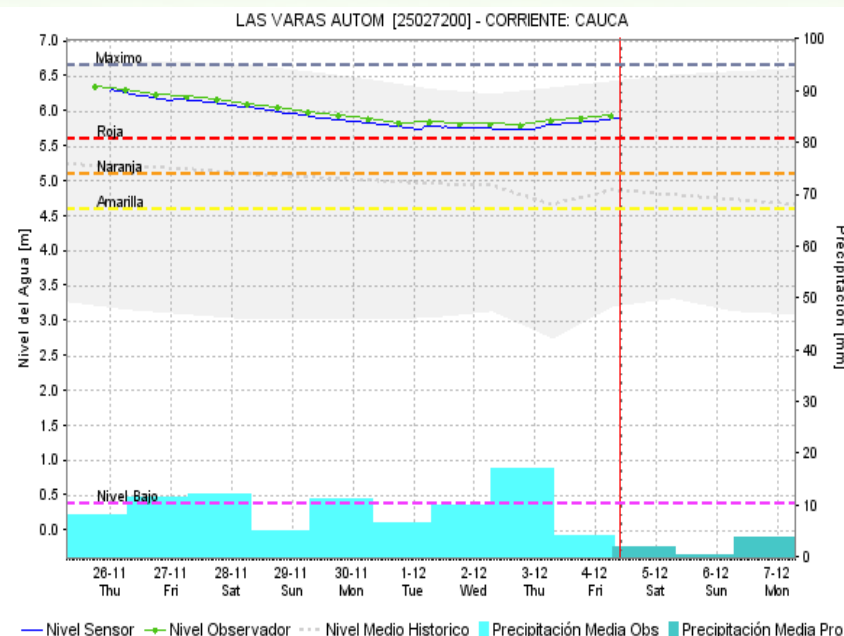
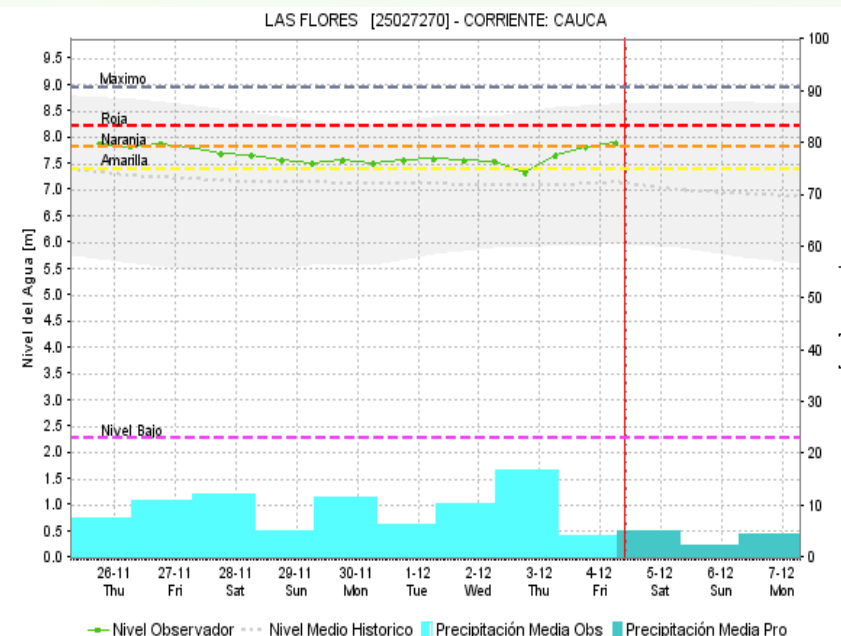
Persiste el ascenso de los niveles en el río Cauca en el tramo que recorre los municipios de Nechí, San Jacinto del Cauca, Montecristo, Guaranda, Achí y Pinillos; condición que se mantendría a lo largo del fin de semana.

Notas: (1) El 24 de noviembre se registró rompimiento de la estructura de protección del río Cauca en su margen derecha, a la altura del corregimiento Tres Cruces (municipio de Achí). Especial atención a las poblaciones de los municipios de Achí y Pinillos. (2) Por medio de la circular informativa No. 026 del 25/11/2020, el departamento de Sucre advierte sobre la probabilidad de desbordamiento del río Cauca a la altura del municipio de Guaranda, instando a la alcaldía municipal a la activación de los Planes de Contingencia y Gestión del Riesgo.

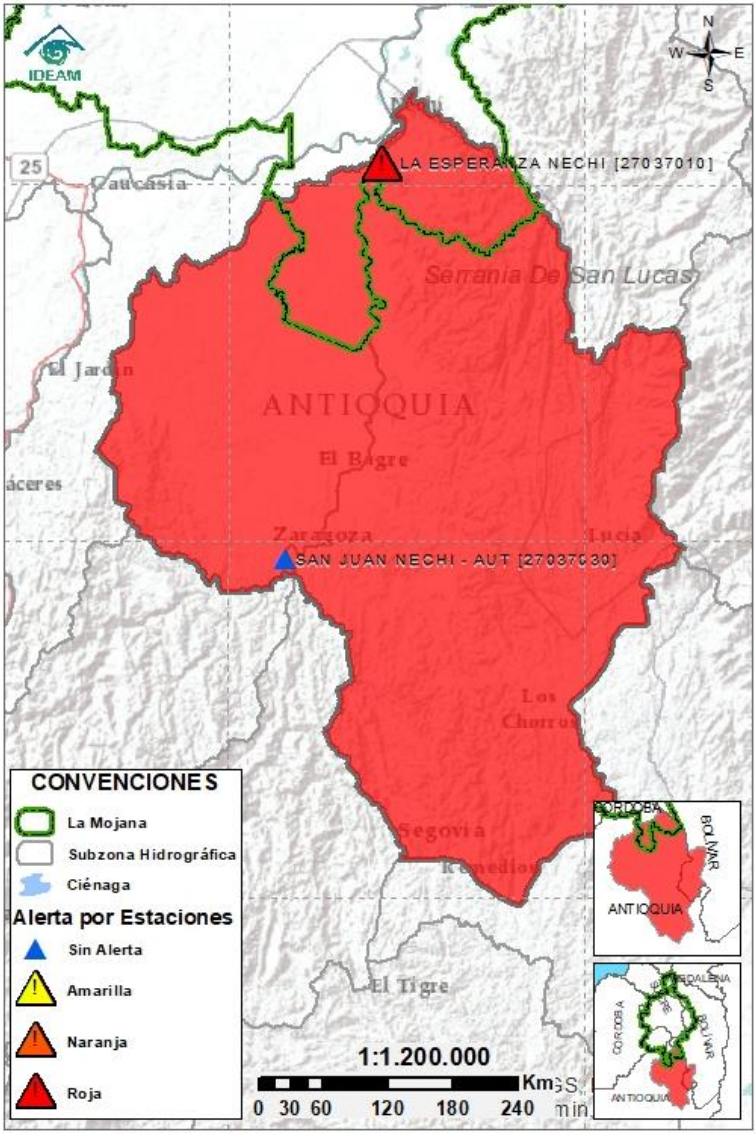
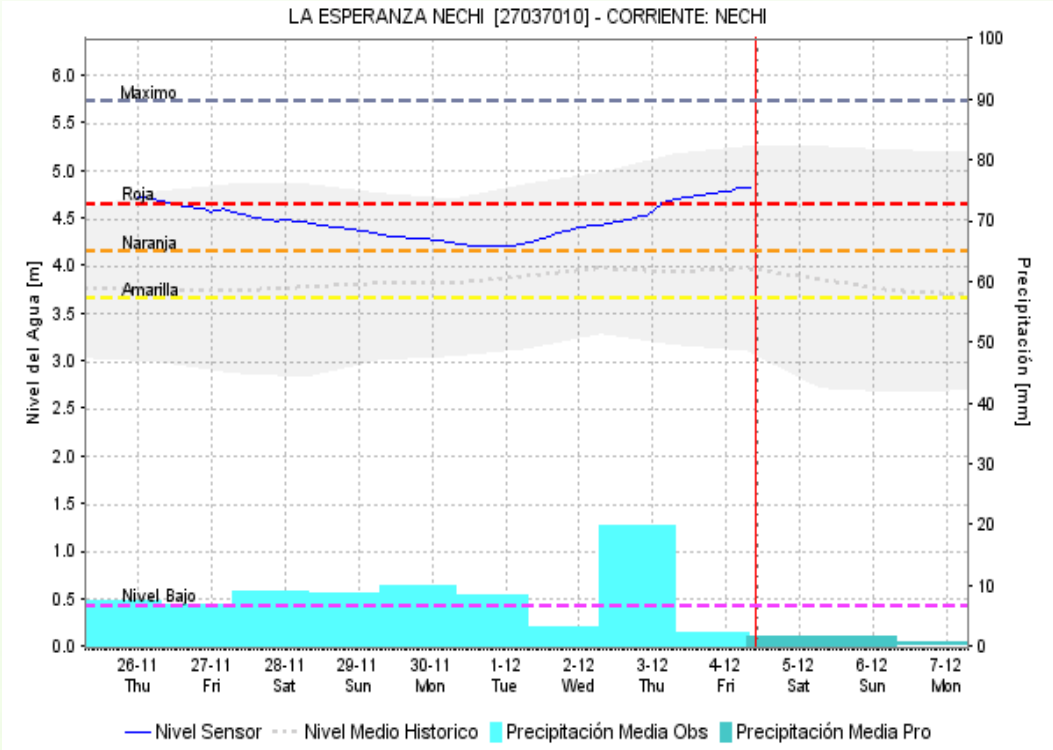
Persiste el ascenso de niveles en el río Nechí y sus aportantes, río Cacerí y quebrada Vijagual, en jurisdicción de los municipios de Segovia, Zaragoza, El Bagre, Caucasia y Nechí. Se esperan nuevos incrementos durante horas de la noche y madrugada y fin de semana.

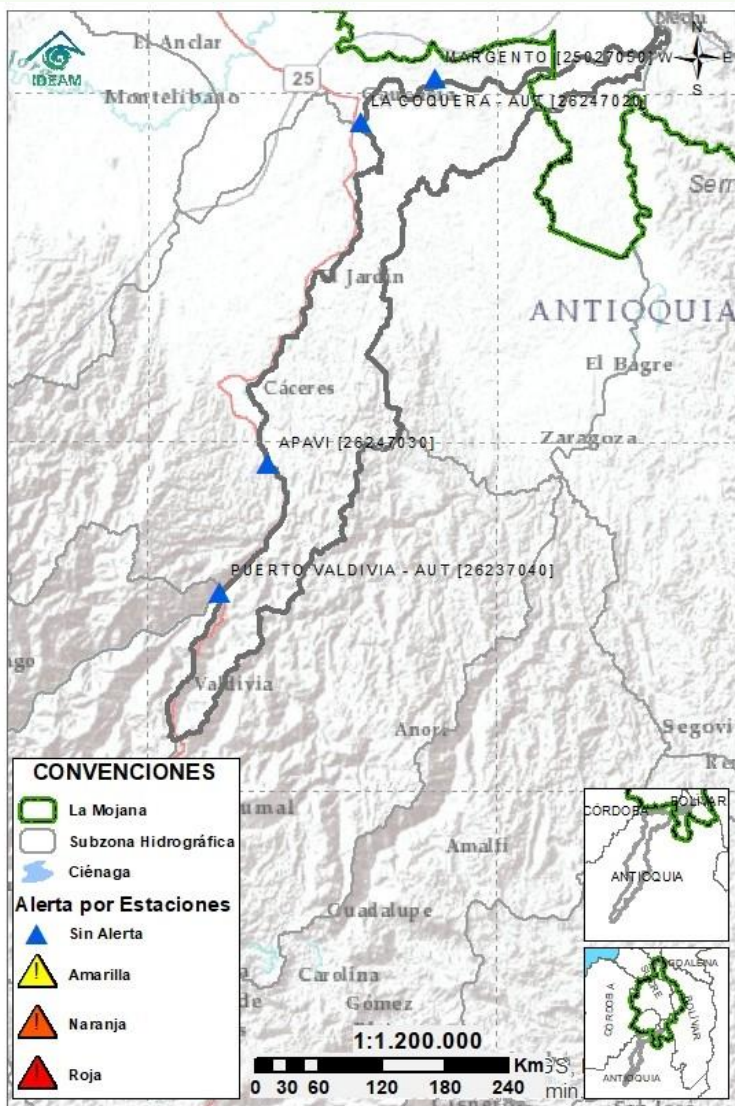
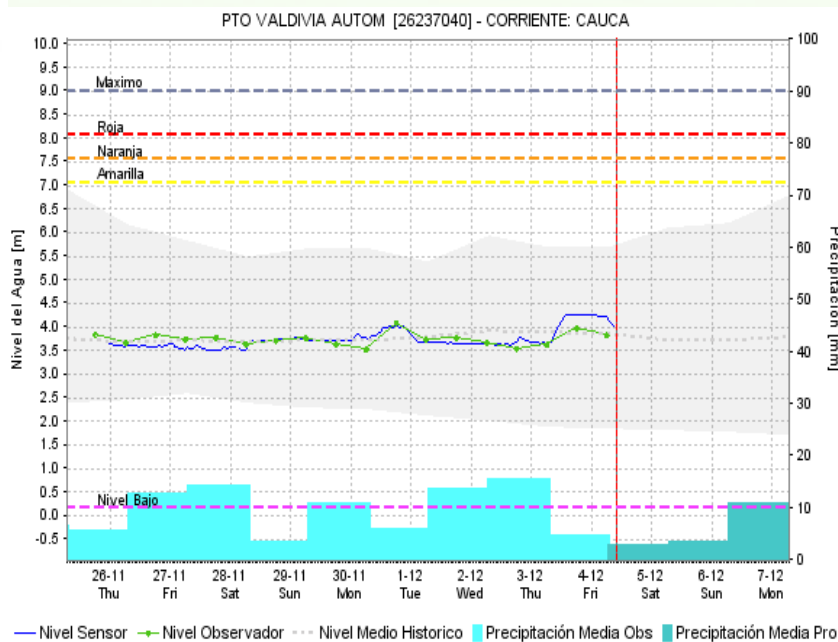
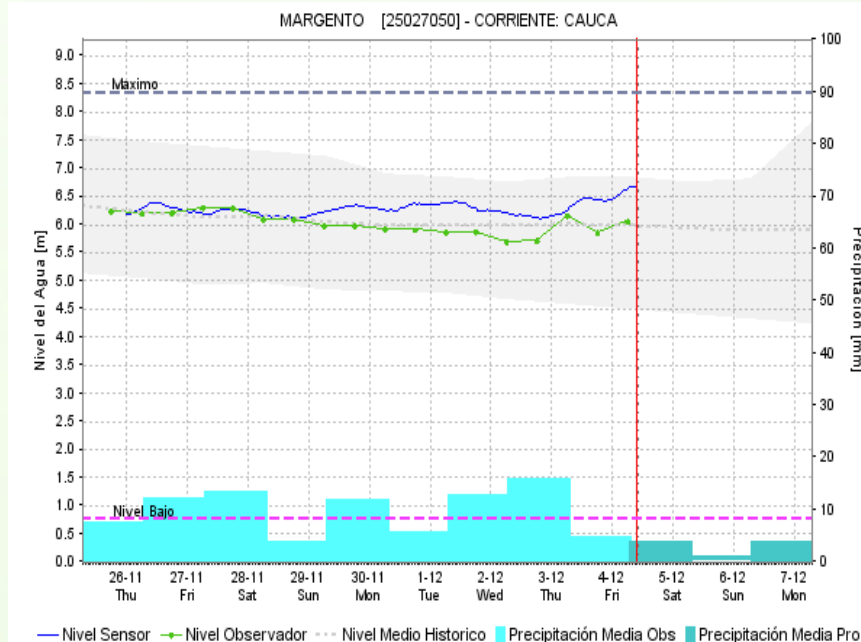
Ascenso de niveles en el río Cauca, en el tramo que comprende los municipios de Caucasia y Nechí debido a los aportes provenientes de los ríos Tarazá – Man y niveles en condición estable en su recorrido por los municipios de Valdivia, Tarazá y Cáceres condición que se prevé persista durante el fin de semana.

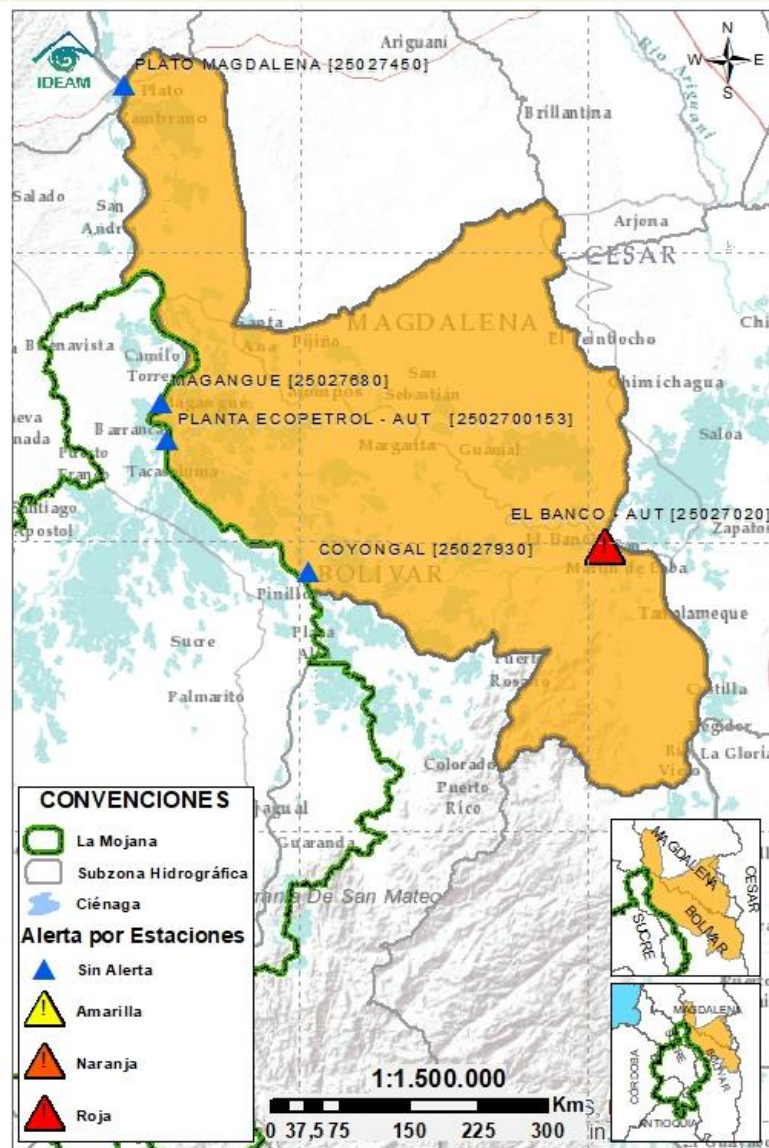
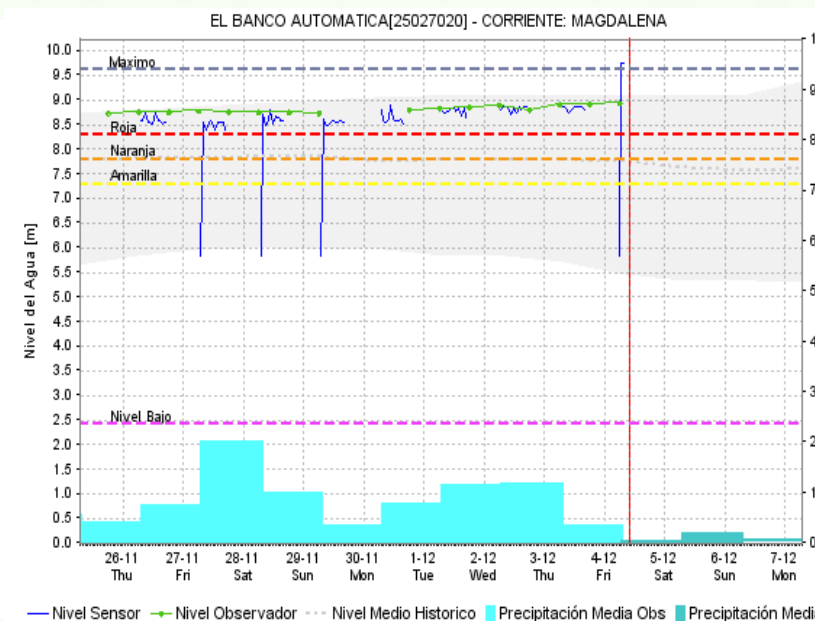
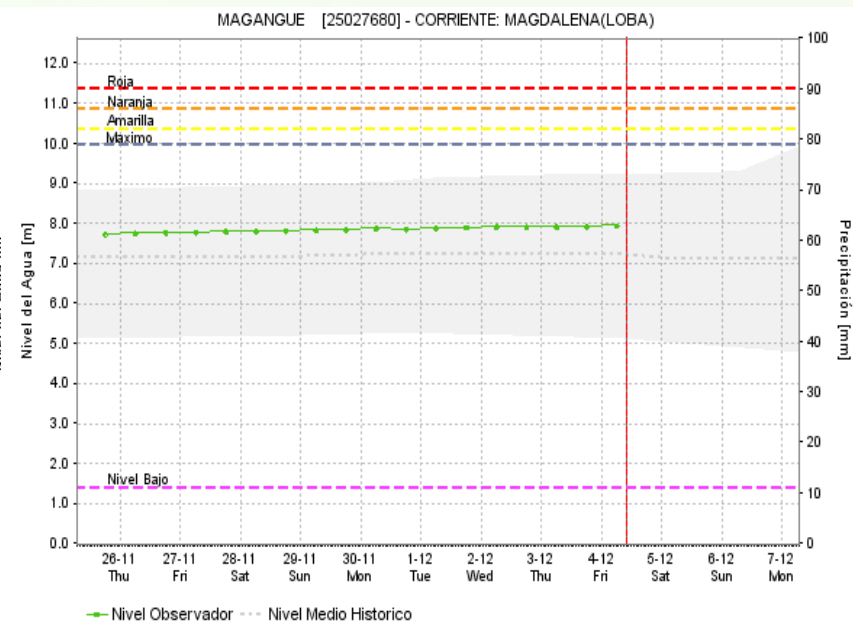
Persiste el ascenso gradual en los niveles del río Magdalena, en su tránsito por los municipios de Pinillos, Magangué y Plato; condición similar a la registrada en el Brazo de Mompós (municipios de Guamal, San Sebastián de Buenavista, Mompós, San Zenón, Talaigua Nuevo, Santa Ana y Santa Bárbara de Pinto) y en el Brazo de Loba (municipios de El Banco, San Martín de Loba, Hatillo de Loba, Barranco de Loba y Pinillos), condición que se mantendrá durante el fin de semana. Se recomienda especial atención en el municipio de El Banco, donde los niveles superaron el umbral de desborde.

Notas: (1) El 01 de diciembre se registró rompimiento de la estructura de protección del Brazo de Loba a la altura La vereda Lerma que pertenece al municipio de Barranco de Loba según reporte la Oficina Departamental de Gestión del Riesgo de Desastres
