BOLETÍN HIDROMETEOROLÓGICO DE LA MOJANA

San Marcos, Sucre 26 de enero de 2021

BOLETÍN No: 256

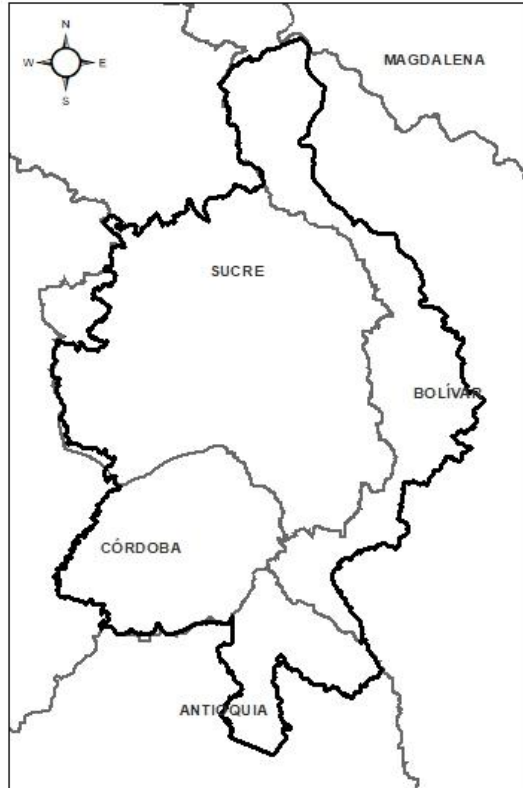
Precipitación estimada acumulada
25/01/2021 (07:00) – 26/01/2020 (07:00).
Fuente: IDEAM

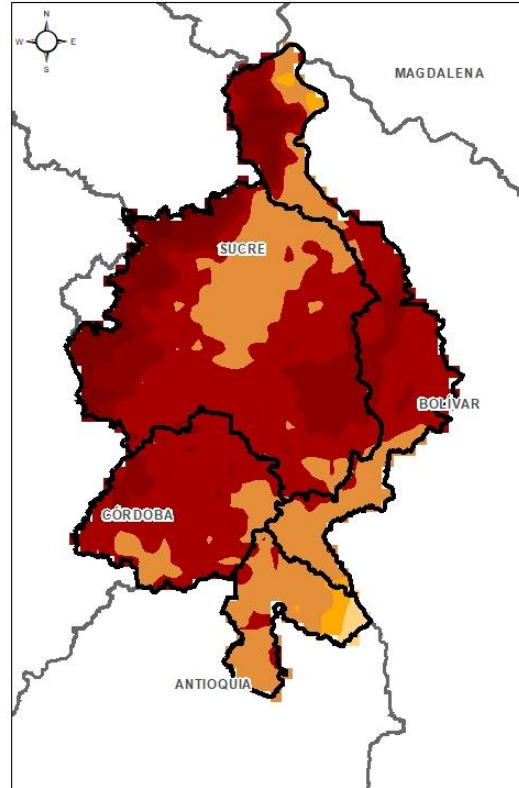
Temperatura superficial máxima por
estimación Satelital 25/01/2021
Fuente: IDEAM

Temperatura: Se registró una temperatura máxima de 35,7°C el día 25 de enero a las 15:00 horas en el municipio de Ayapel, y una mínima de 22,7°C en la madrugada del 26 de enero en el municipio de San Marcos.

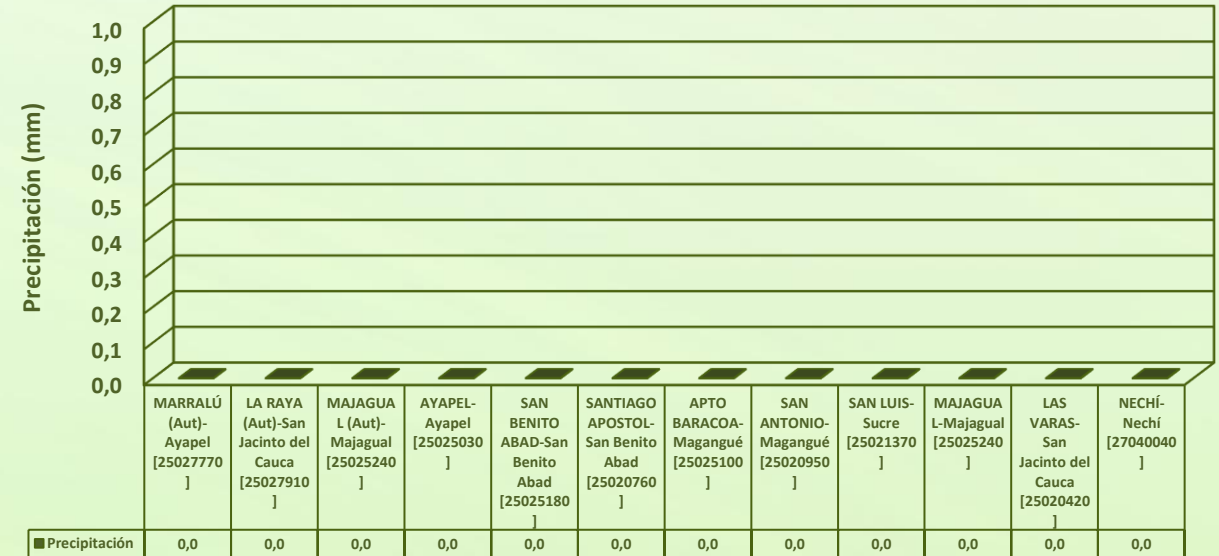
Lluvia Registrada el 25 enero de 2021

Precipitación: El día de ayer predominó condición seca, en todas las jornadas con cielo entre parcialmente nublado y despejado.

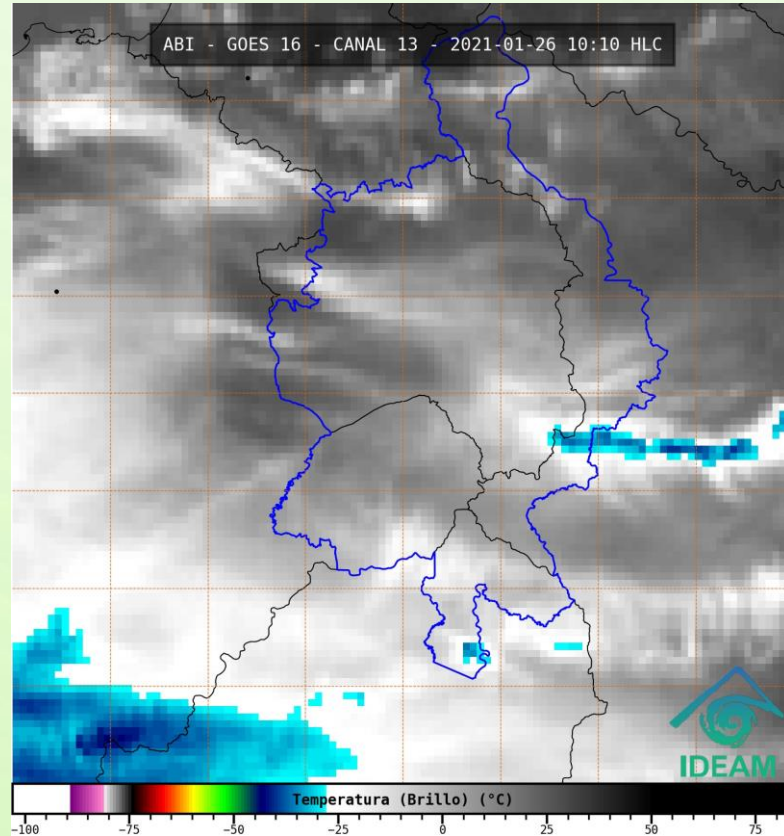
Imagen de satélite IR 10:10 HLC
Fuente: IDEAM

Recientemente, predomina cielo despejado sobre la región.

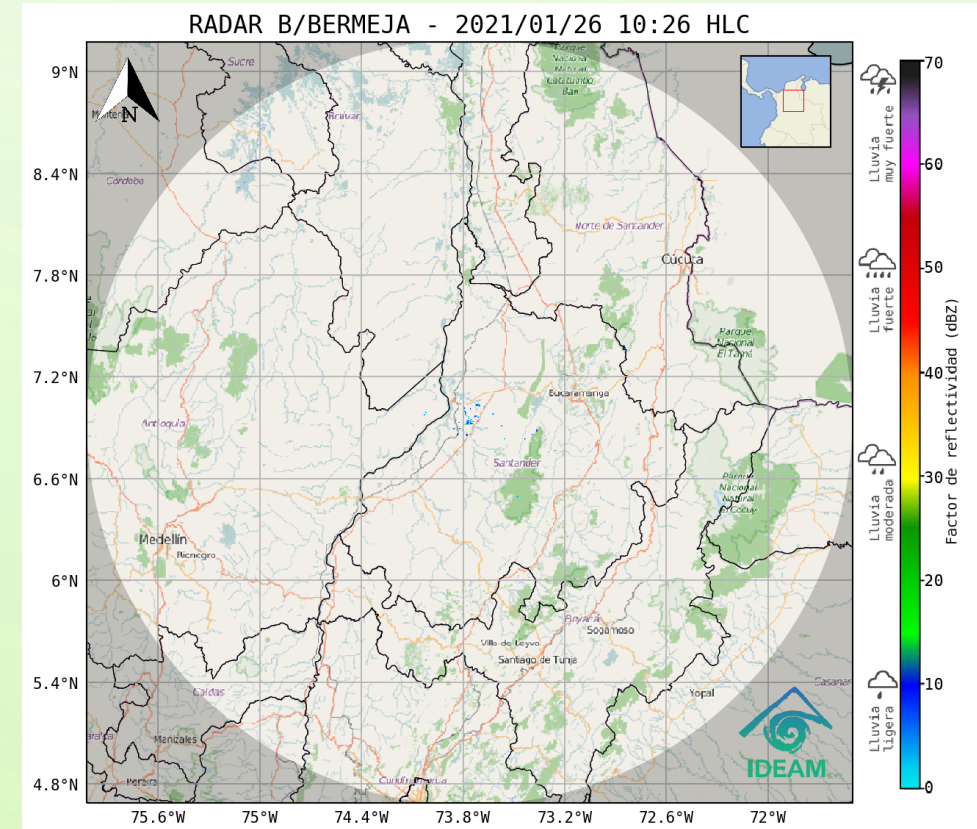
Imagen de radar 10:26 HLC
Fuente: IDEAM

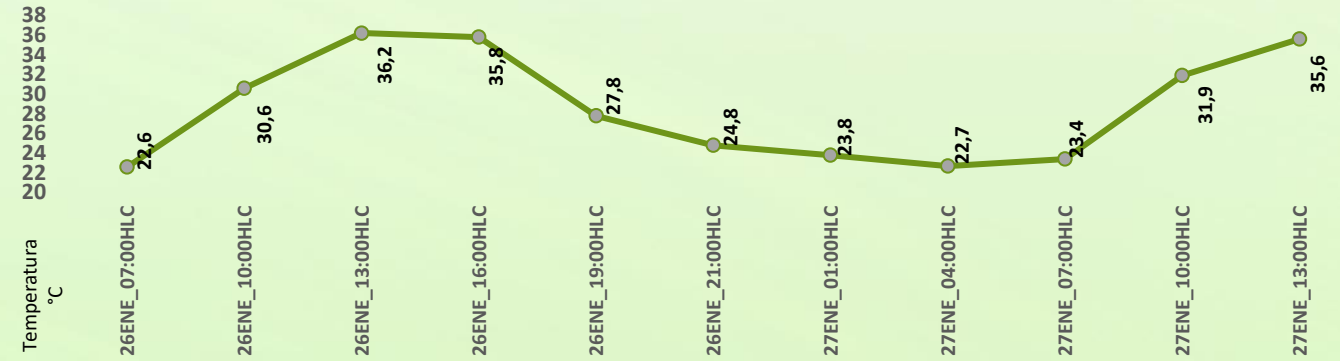
Pronóstico de temperaturas medias para los próximos 02 días; Fuente IDEAM

Temperatura: Las temperaturas máximas oscilarán entre los 34°C y 36°C y las mínimas entre los 23°C y 25°C. Las sensaciones térmicas máximas estimadas oscilarán entre los 36°C y 38°C.

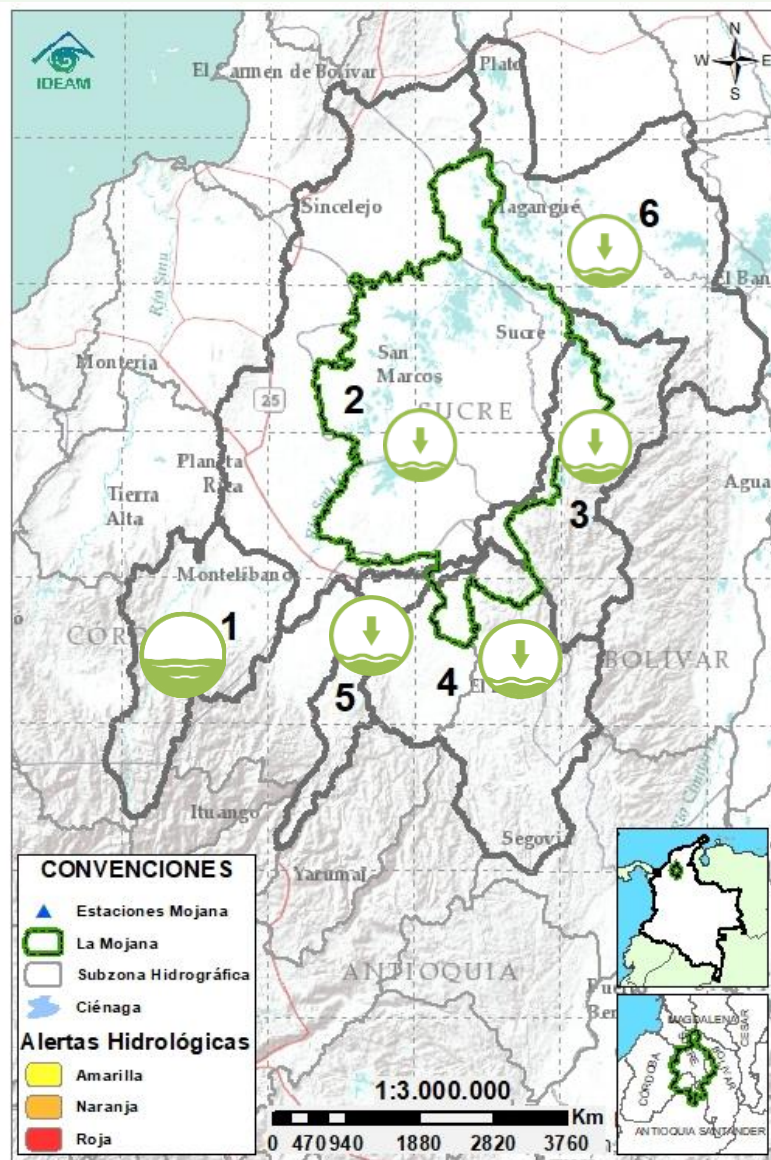
Condiciones hidrológicas antecedentes para el 25/01/2021

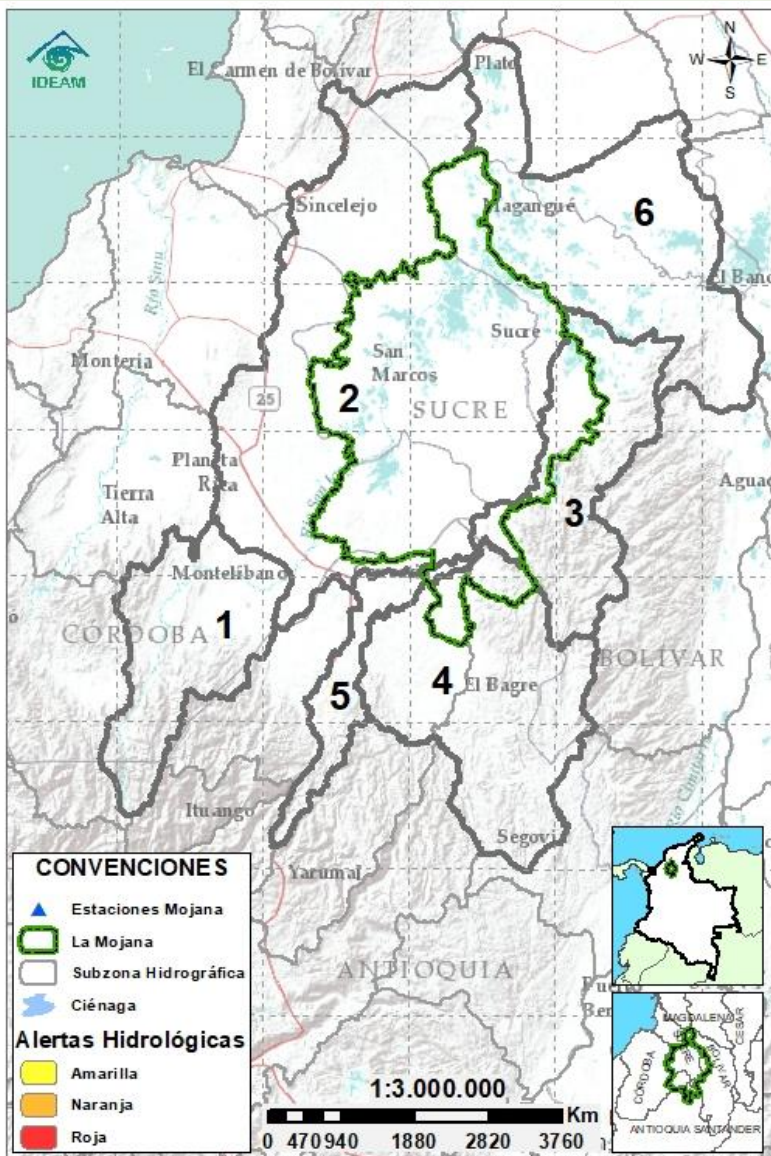
CONDICIONES HIDROLÓGICAS ACTUALES

Descripción condiciones hidrológicas: se mantiene la condición de descenso gradual en las cuencas bajas de los ríos Cauca, Nechí y Magdalena, incluyendo el Brazo de Loba y el Brazo de Mompós. El río San Jorge, por su parte, se encuentra igualmente en descenso en toda la cuenca, así como en el sistema de ciénagas y caños del Bajo San Jorge, localizado en los municipios de Ayapel, San Marcos, Caimito, San Benito Abad, Guaranda, Majagual y Sucre; se destaca la alerta puntual por niveles bajos en el caño Mojana (Majagual).

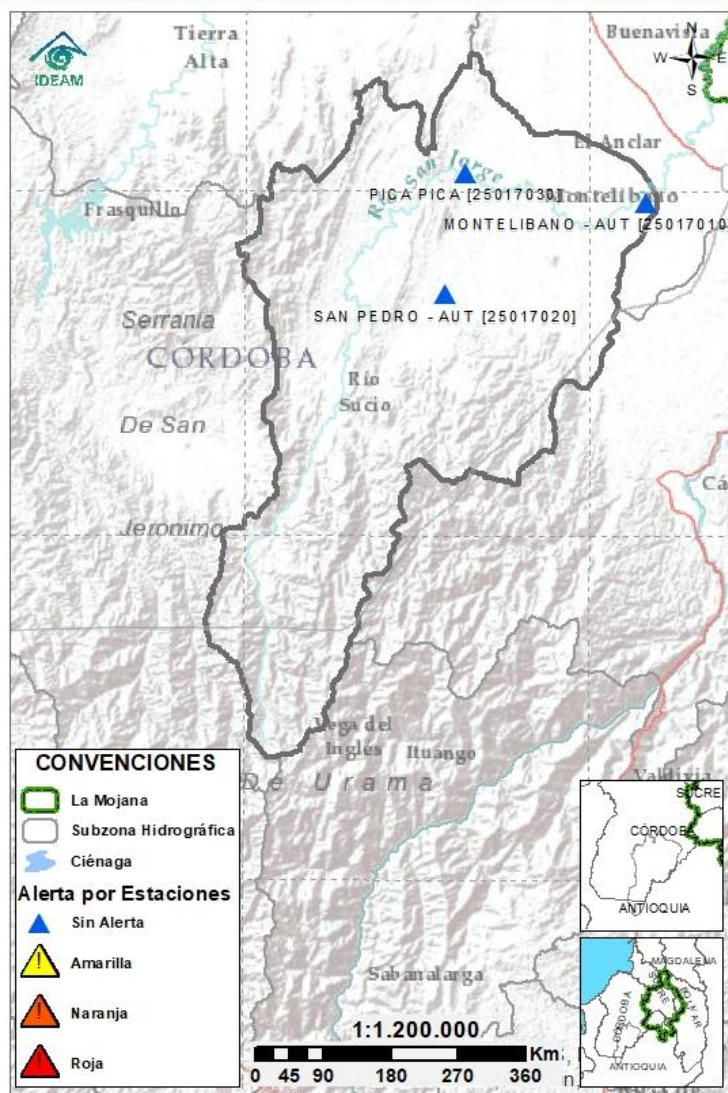
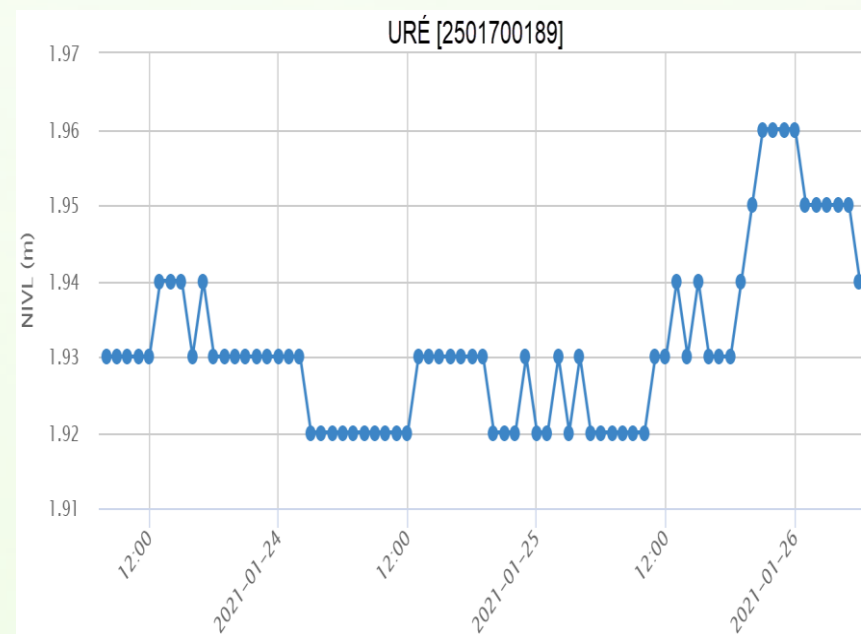
2.2.1 SUBZONA HIDROGRÁFICA DEL RÍO SAN JORGE CUENCA ALTA

Subzona hidrográfica	Alerta	Descripción
Cuenca alta del río San Jorge	Sin alerta	Niveles estables en el río San Jorge, en el tramo que recorre los municipios de Puerto Libertador y Montelíbano, así como en sus tributarios: los ríos Uré (San José de Uré) y San Pedro. Para las próximas horas, no se esperan cambios en el comportamiento del río, ni en el de sus tributarios.

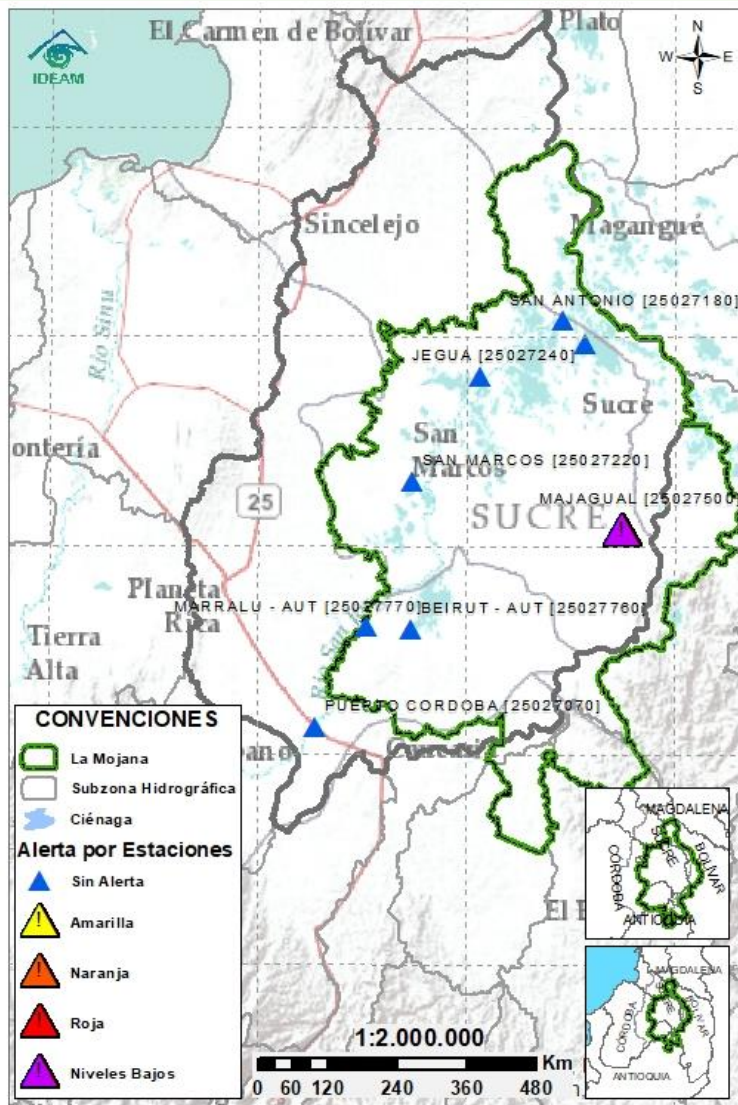
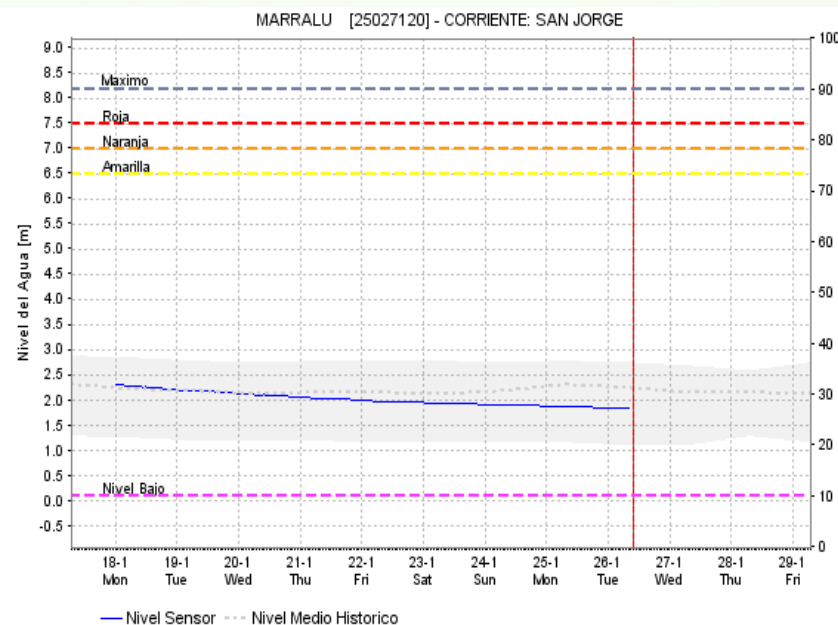
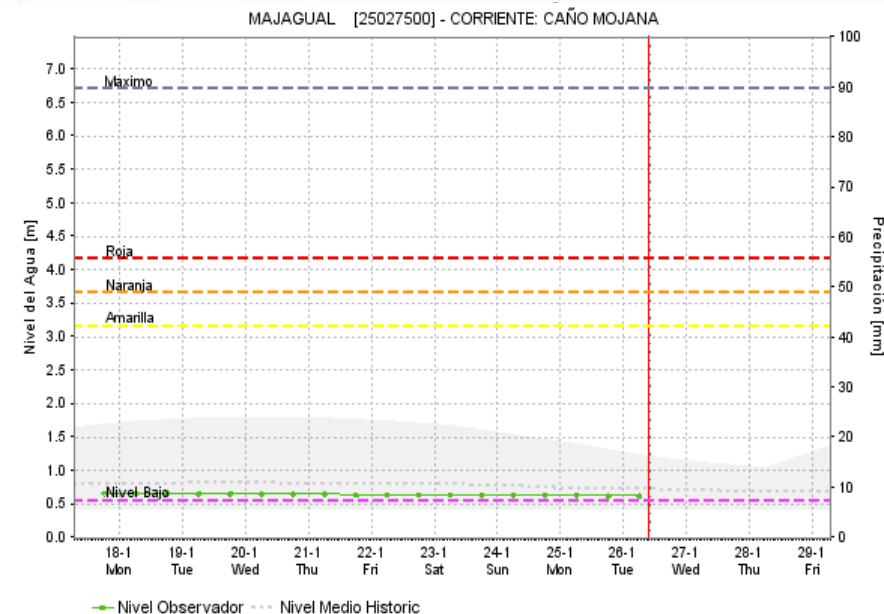
2.2.2 SUBZONA HIDROGRÁFICA DEL RÍO SAN JORGE CUENCA BAJA

Niveles en descenso en el río San Jorge a la altura de los municipios de La Apartada y Ayapel, San Marcos, Caimito, San Benito Abad y Magangué. En el sistema cenagoso y de caños del Bajo San Jorge se registra el descenso gradual en los niveles; no obstante, el caño Mojana (municipio de Majagual) se encuentra con muy bajos niveles, razón por la que se mantiene en alerta puntual por bajos niveles.

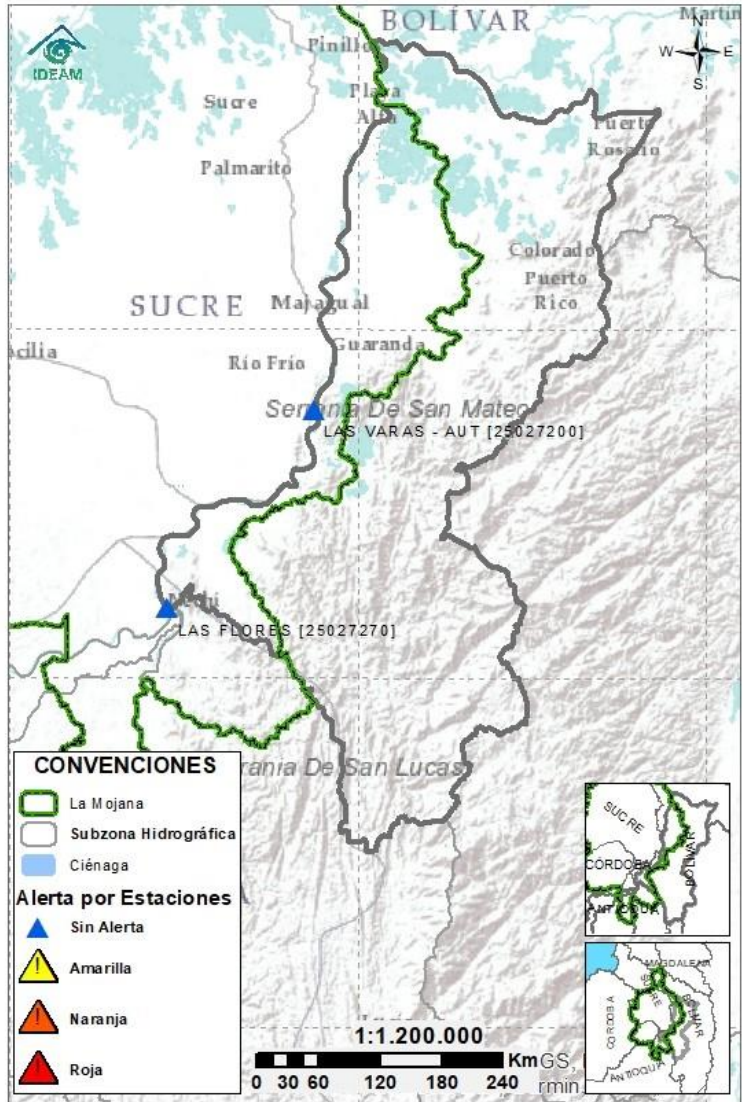
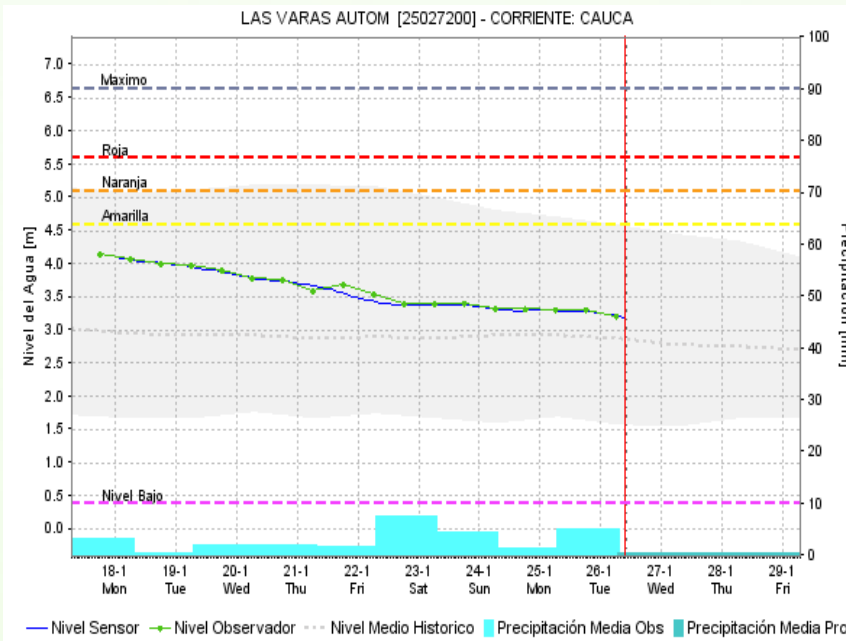
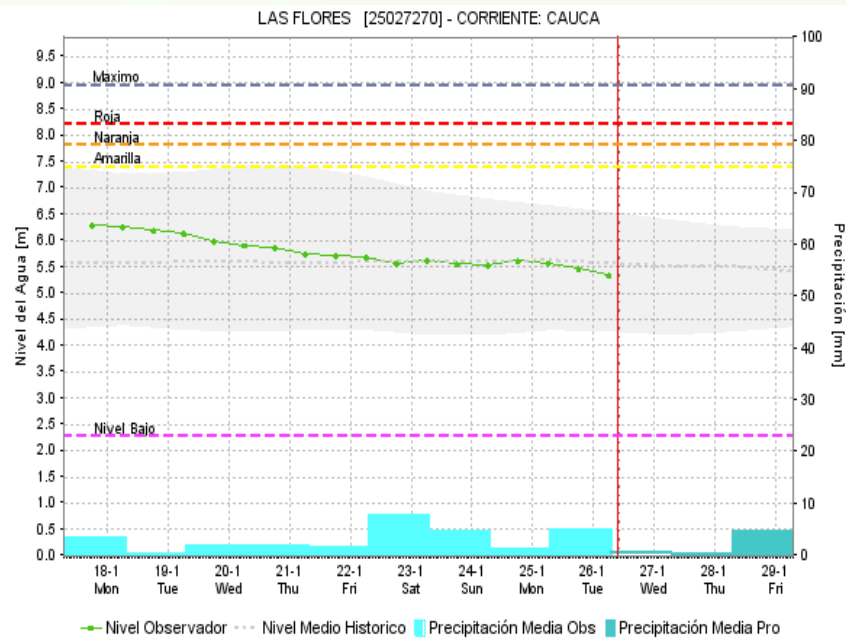
2.2.3 DIRECTOS AL BAJO CAUCA - CIÉNAGA LA RAYA ENTRE EL RÍO NECHÍ Y EL BRAZO DE LOBA

Subzona hidrográfica	Alerta	Descripción
Directos al bajo Cauca- Ciénaga La Raya entre el río Nechí y Brazo de Loba	Sin alerta	Predomina el descenso en los niveles del río Cauca, en el tramo que comprende los municipios de San Jacinto del Cauca, Guaranda, Achí y Pinillos. Se prevé que esta condición se mantenga durante los próximos días.

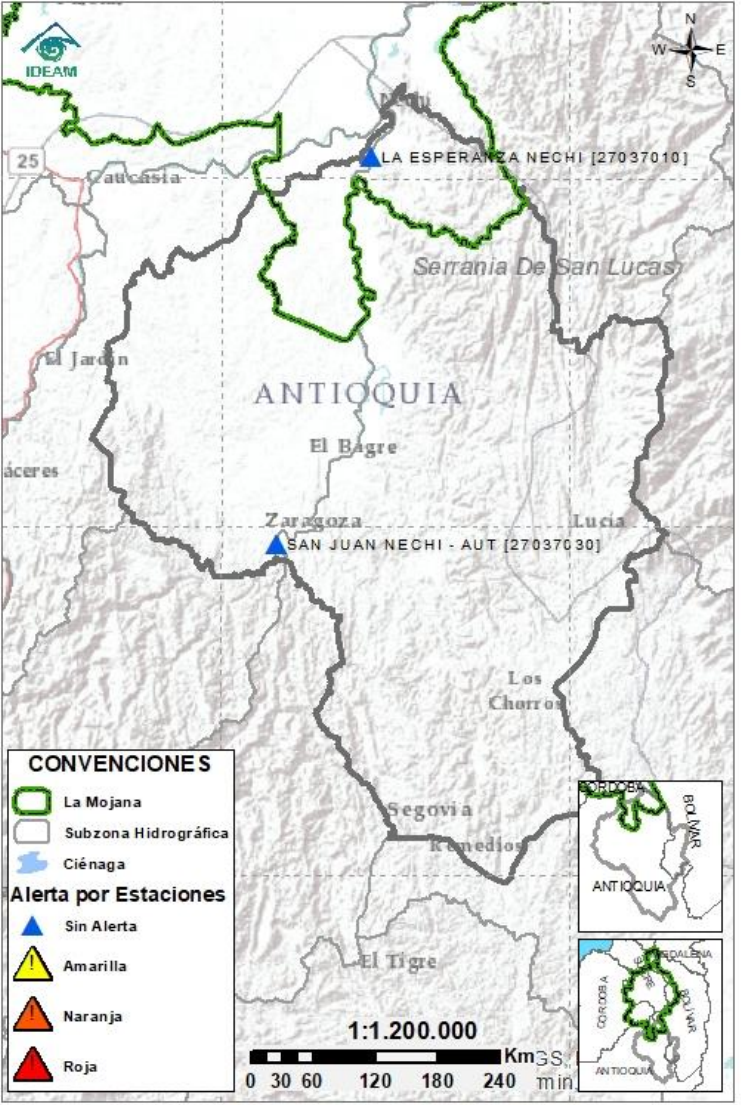
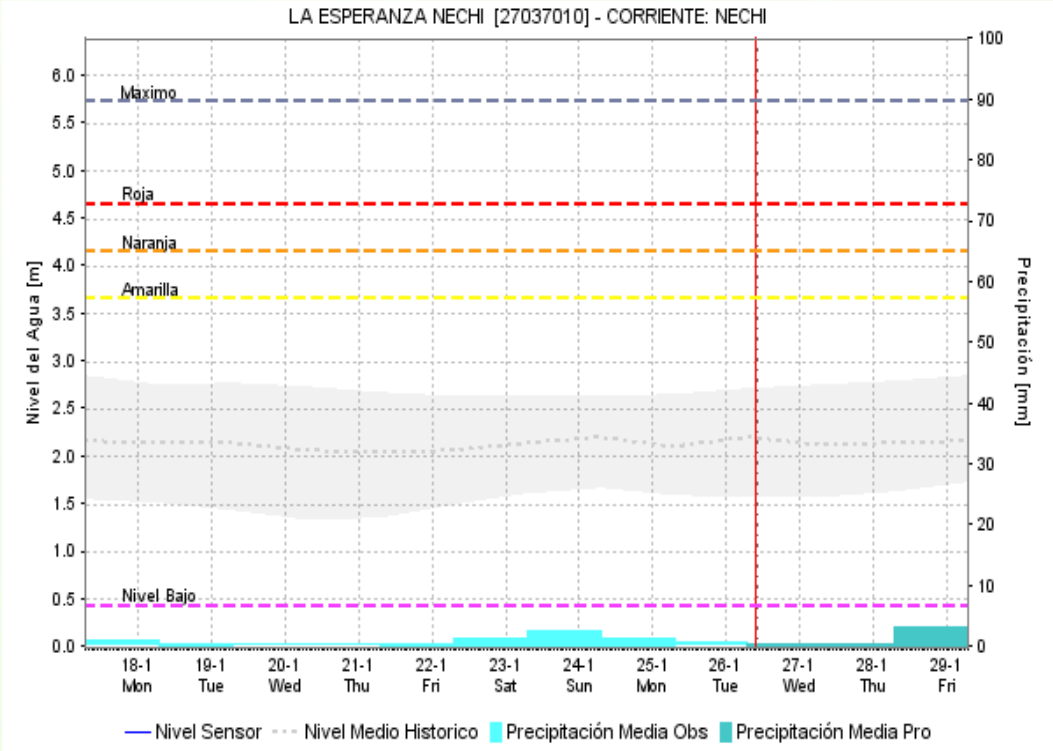
2.2.4 SUBZONA HIDROGRÁFICA DEL RÍO NECHÍ CUENCA BAJA

Subzona hidrográfica	Alerta	Descripción
Cuenca baja del río Nechí	Sin alerta	Niveles en descenso en el río Nechí, así como de sus aportantes río Cacerí y quebrada Vijagual, condición que persistirá en las próximas horas.

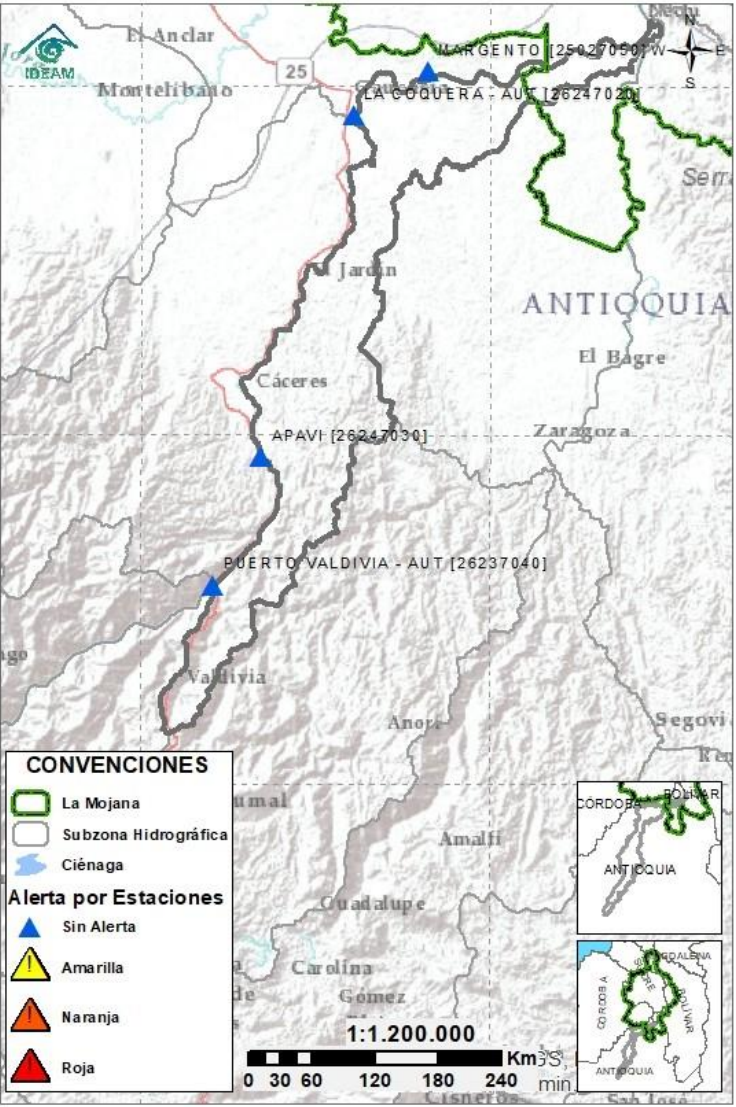
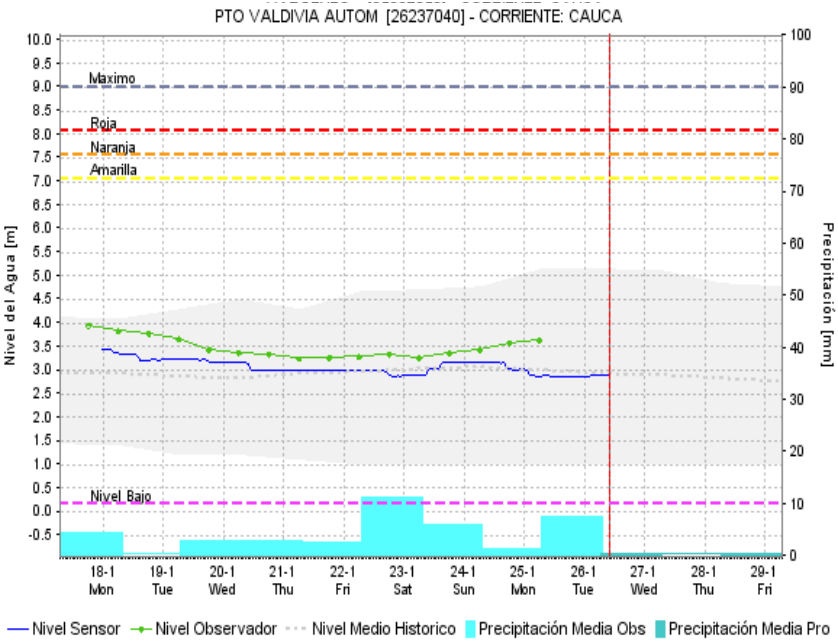
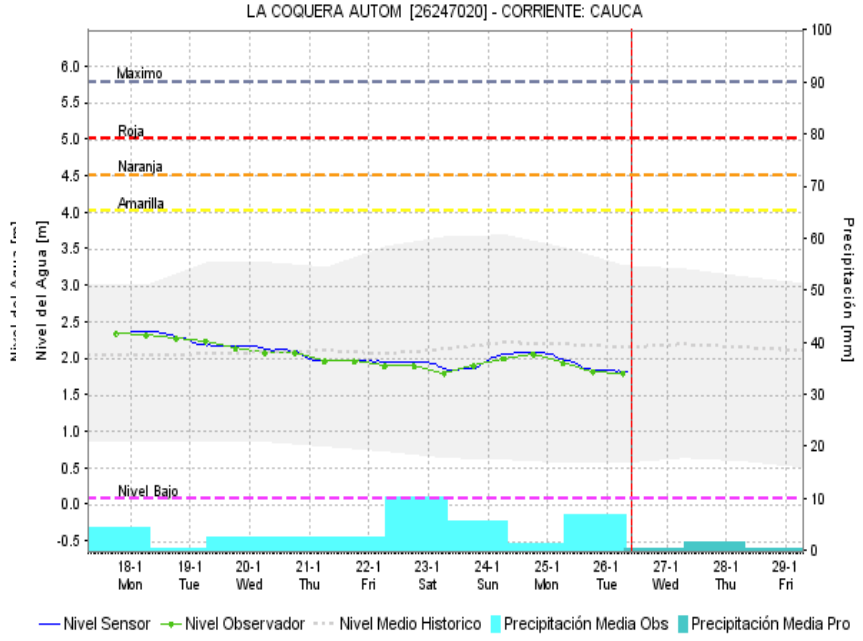
2.2.5 DIRECTOS AL CAUCA ENTRE PTO. VALDIVIA Y RÍO NECHÍ

Subzona hidrográfica	Alerta	Descripción
Directos al Cauca entre Pto. Valdivia y río Nechí	Sin alerta	Niveles estables en el río Cauca en su recorrido por los municipios de Valdivia, Tarazá, Cáceres, Caucasia y Nechí, condición que se extenderá durante las próximas horas.

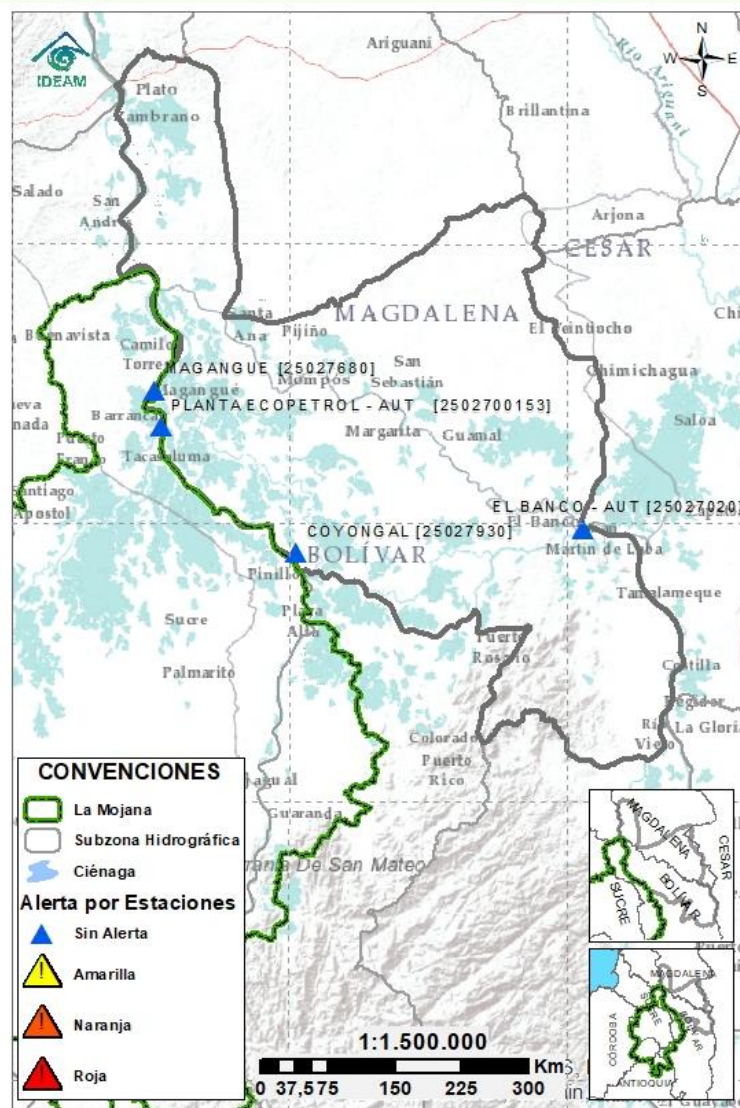
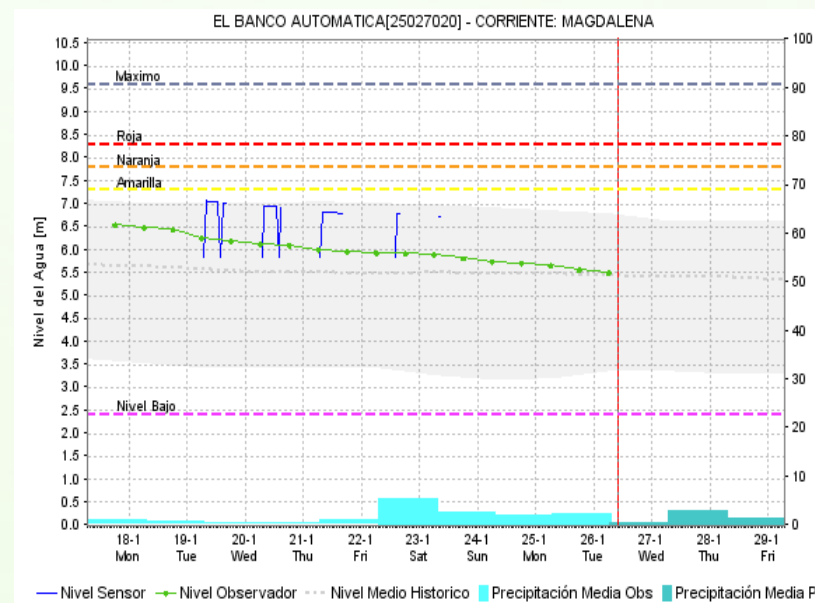
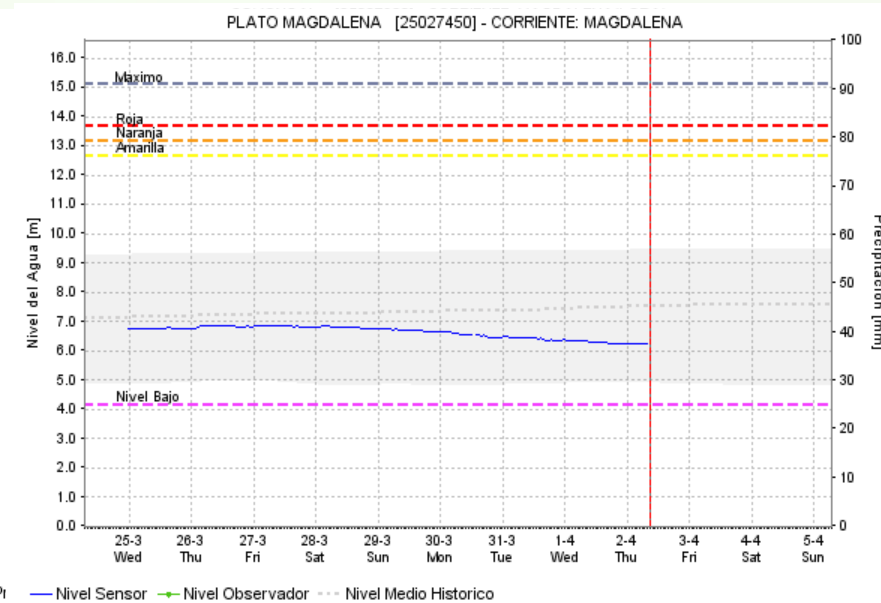
2.2.6 DIRECTOS AL BAJO MAGDALENA ENTRE EL BANCO Y EL PLATO

Subzona hidrográfica	Alerta	Descripción
Directos Bajo Magdalena entre el Banco y el Plato	Sin alerta	Niveles en descenso en el río Magdalena en el tramo comprendido entre los municipios de Pinillos, Magangué y Plato; así como en el Brazo de Loba (municipios de Guamal, San Sebastián de Buenavista, Mompós, San Zenón, Talaigua Nuevo, Santa Ana y Santa Bárbara de Pinto) y en el Brazo de Mompós (municipios de El Banco, San Martín de Loba, Hatillo de Loba, Barranco de Loba y Pinillos).
