# BOLETÍN HIDROMETEOROLÓGICO DE LA MOJANA

San Marcos, Sucre 04 de febrero de 2021

BOLETÍN No: 263

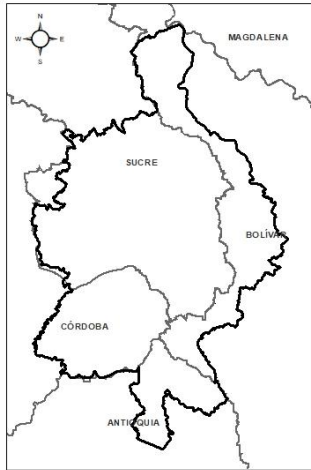
TARDE DEL 04 DE FEBRERO

**Precipitación:** les informamos que no se prevén lluvias ni en la tarde, ni en la noche ni en la madrugada.

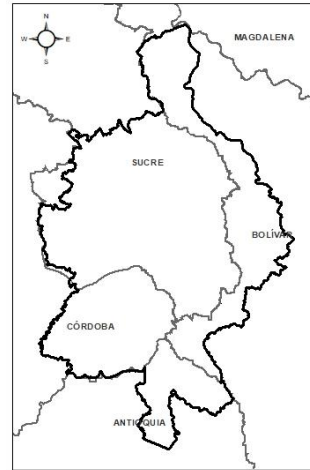
NOCHE DEL 04 DE FEBRERO

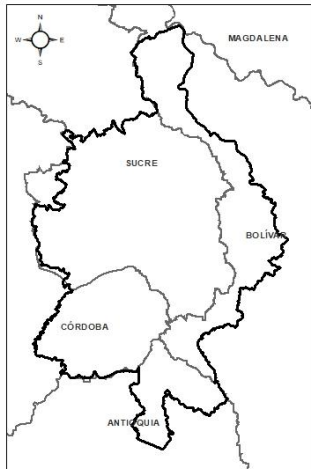
ACUMULADO DEL 05 DE FEBRERO

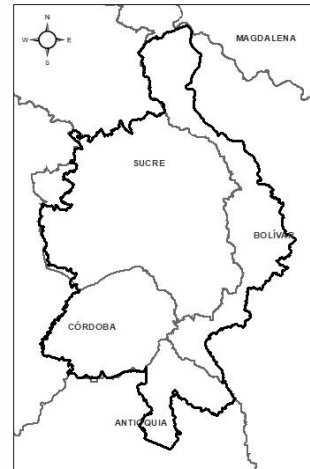
ACUMULADO DEL 04 AL 05 DE FEBRERO
