BOLETÍN HIDROMETEOROLÓGICO DE LA MOJANA

San Marcos, Sucre 23 de febrero de 2021

BOLETÍN No: 276

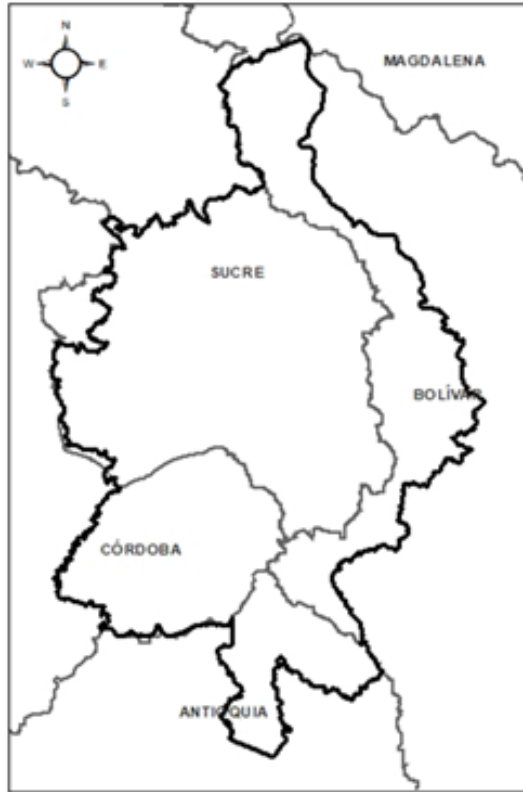
Precipitación estimada acumulada
22/02/2021 (07:00) – 23/02/2020 (07:00).
Fuente: IDEAM

Precipitación: Durante el día de ayer predominó condición seca para toda la región en todas las jornadas. No se registraron lluvias.

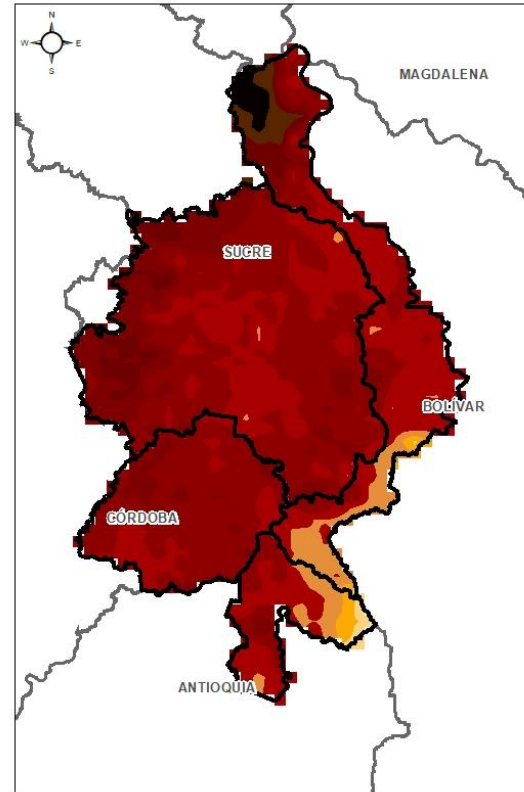
Temperatura superficial máxima por
estimación Satelital 22/02/2021
Fuente: IDEAM

Temperatura: Se registró una temperatura máxima de 36,5°C el día 22 de febrero a las 16:00 horas y una mínima de 24,8°C en la madrugada del 23 de febrero, ambos registros en el municipio de Ayapel.

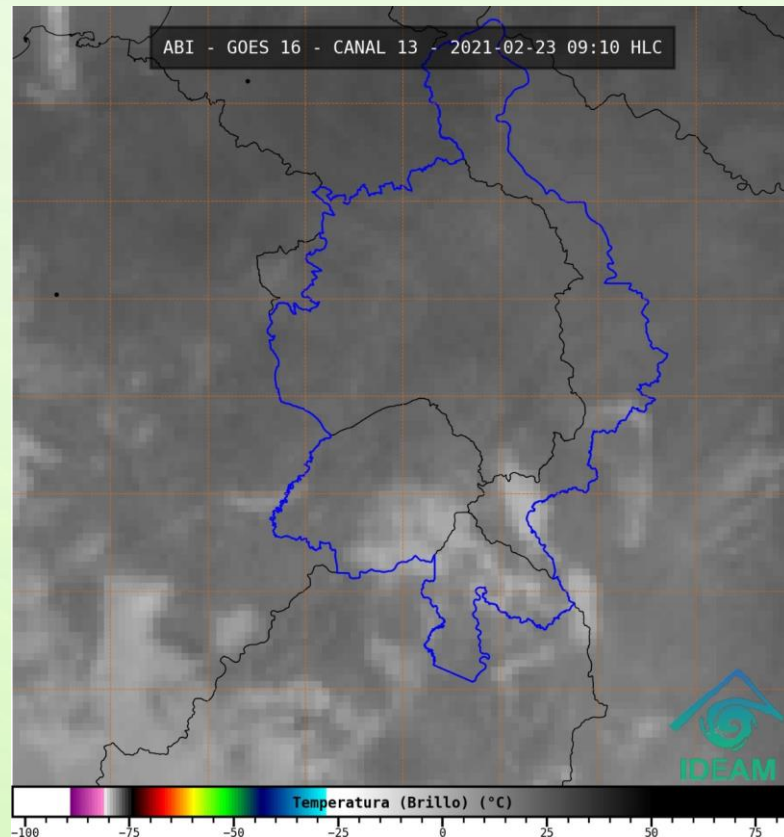
Imagen de satélite IR 09:10 HLC
Fuente: IDEAM

Recientemente, predomina el tiempo seco acompañado de cielo despejado.

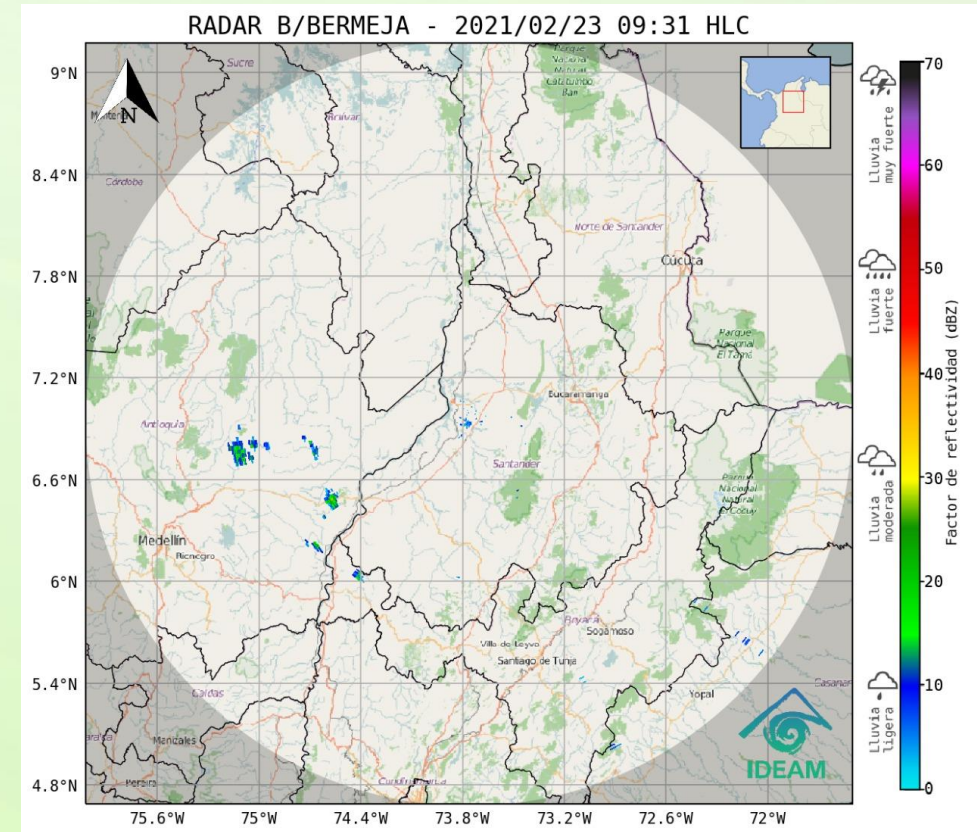
Imagen de radar 09:31 HLC
Fuente: IDEAM

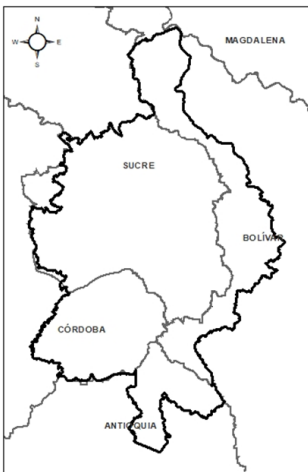
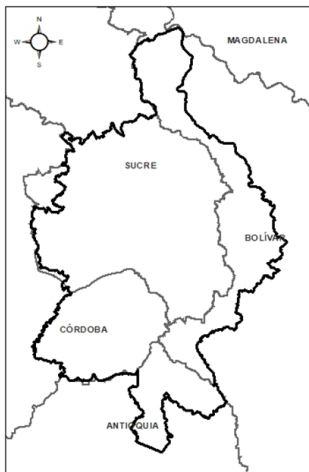
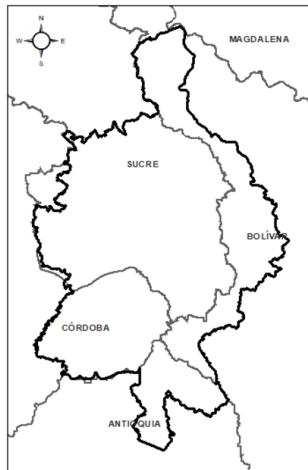
TARDE DEL 23 DE FEBRERO

NOCHE DEL 23 DE FEBRERO

MADRUGADA DEL 24 DE FEBRERO

ACUMULADO DEL 23 AL 24 DE FEBRERO

Precipitación: Para hoy, se prevé buen tiempo en todas las jornadas, tanto diurna como nocturna, con cielo entre despejado y parcialmente nublado y altas temperaturas.

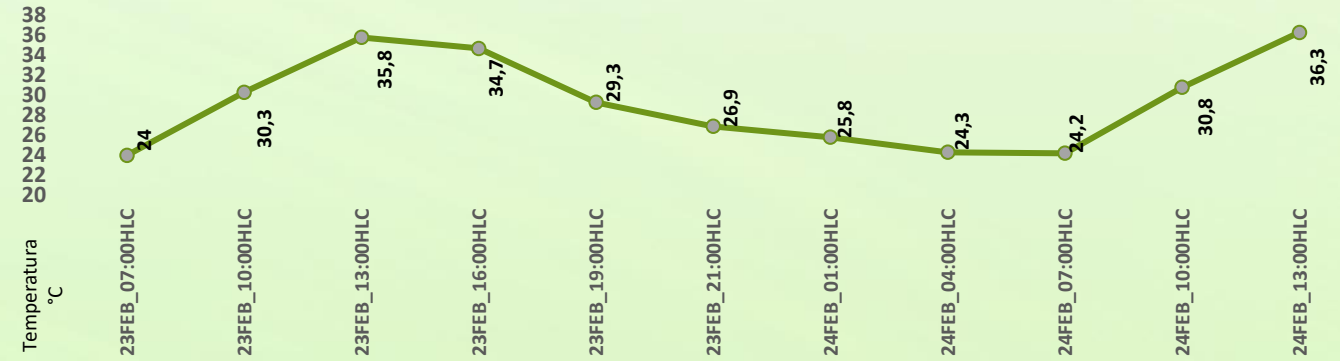
Pronóstico de temperaturas medias para los próximos 02 días; Fuente IDEAM

Temperatura: Las temperaturas máximas oscilarán entre los 35°C y 37°C y las mínimas entre los 22°C y 25°C. Las sensaciones térmicas máximas estimadas oscilarán entre los 37°C y 39°C.

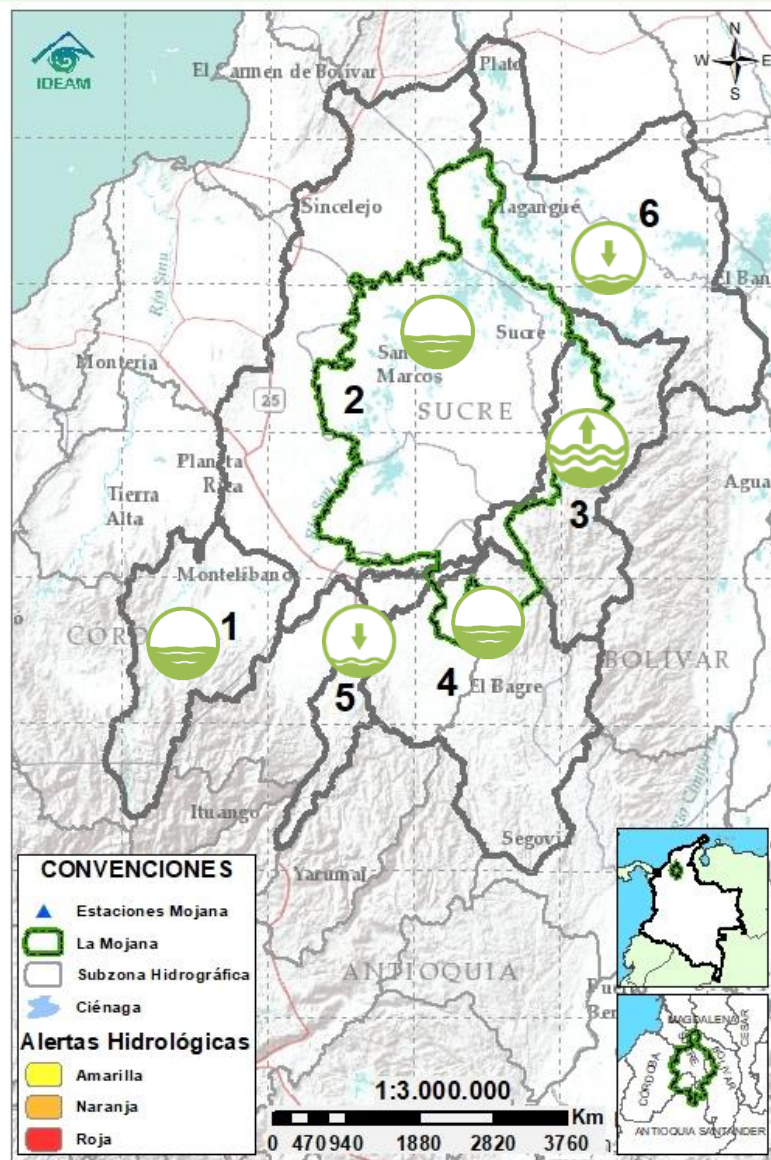
Condiciones hidrológicas antecedentes para el 22/02/2021

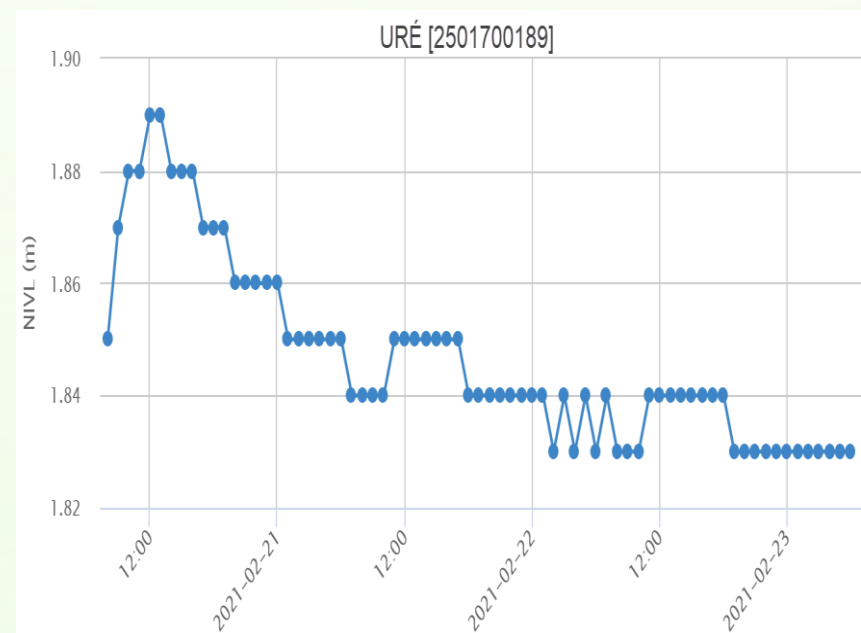
2.2.1 SUBZONA HIDROGRÁFICA DEL RÍO SAN JORGE CUENCA ALTA

Subzona hidrográfica	Alerta	Descripción
Cuenca alta del río San Jorge	Sin alerta	Niveles estables en el río San Jorge, en el tramo que recorre los municipios de Pica Pica Nuevo y Montelibano, así como en los tributarios San Pedro (Puerto Libertador) y Uré (San José de Uré).

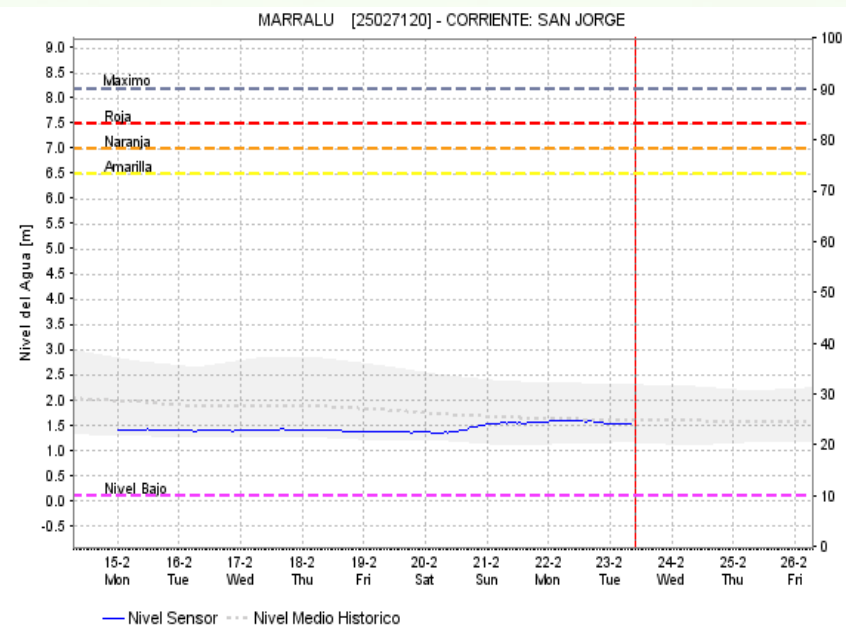
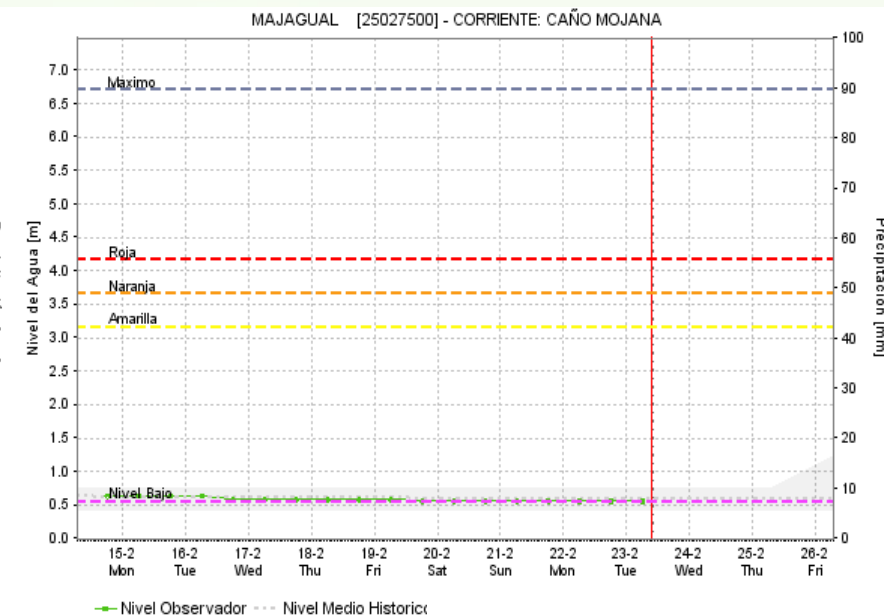
2.2.2 SUBZONA HIDROGRÁFICA DEL RÍO SAN JORGE CUENCA BAJA

Subzona hidrográfica	Alerta	Descripción
Cuenca baja del río San Jorge	Sin alerta	Niveles predominantemente estables en el río San Jorge, con algunas fluctuaciones; mientras que en el sistema de ciénagas y caños de los municipios de Ayapel, San Marcos, San Benito Abad, Sucre permanece el descenso gradual. Se destaca la persistencia de la alerta puntual por niveles bajos sobre el caño Mojana, a la altura del casco urbano de Majagual.

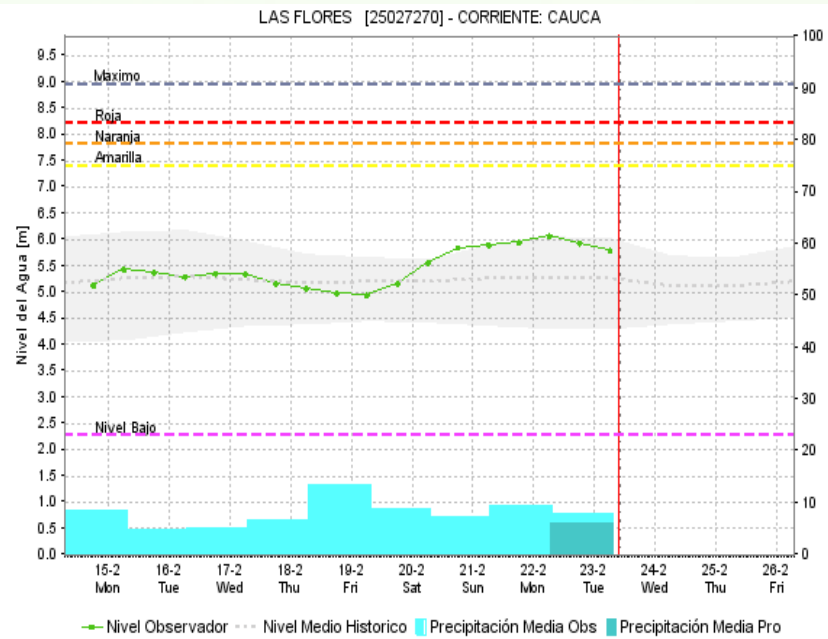
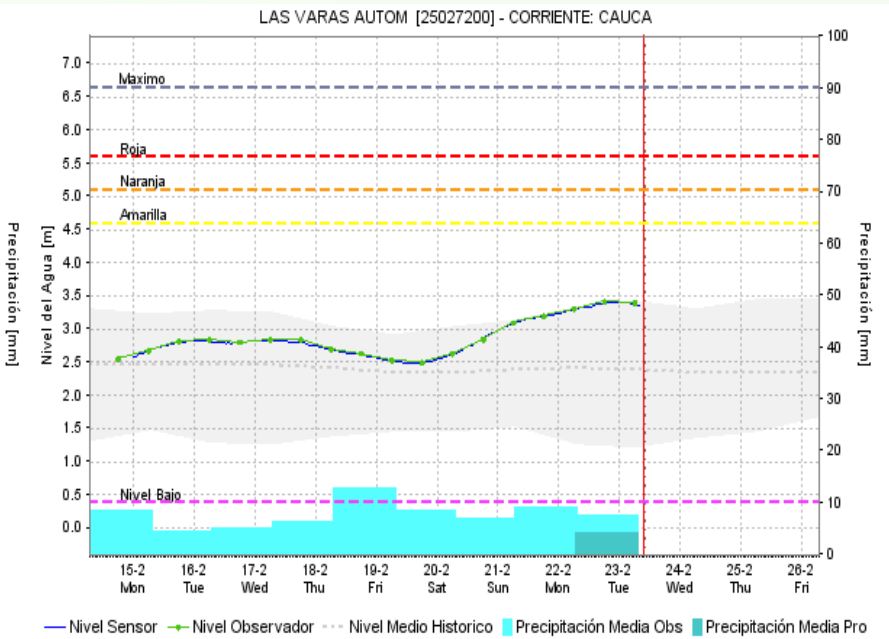
2.2.3 DIRECTOS AL BAJO CAUCA - CIÉNAGA LA RAYA ENTRE EL RÍO NECHÍ Y EL BRAZO DE LOBA

Subzona hidrográfica	Alerta	Descripción
Directos al bajo Cauca- Ciénaga La Raya entre el río Nechí y Brazo de Loba	Sin alerta	Descenso del río Cauca el tramo Nechí-Guaranda, tras el incremento de nivel registrado, por tránsito de caudal proveniente de los Directos al Cauca entre Pto. Valdivia y río Nechí. Se prevé que la condición de descenso se extienda a lo largo del día.

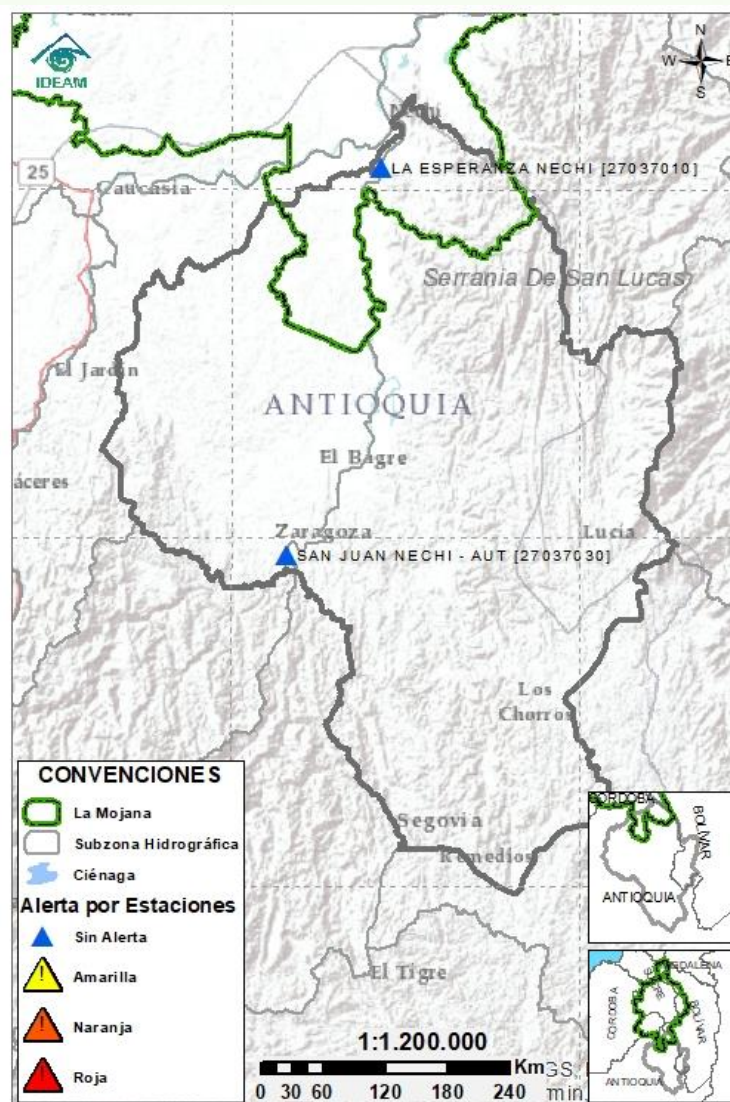
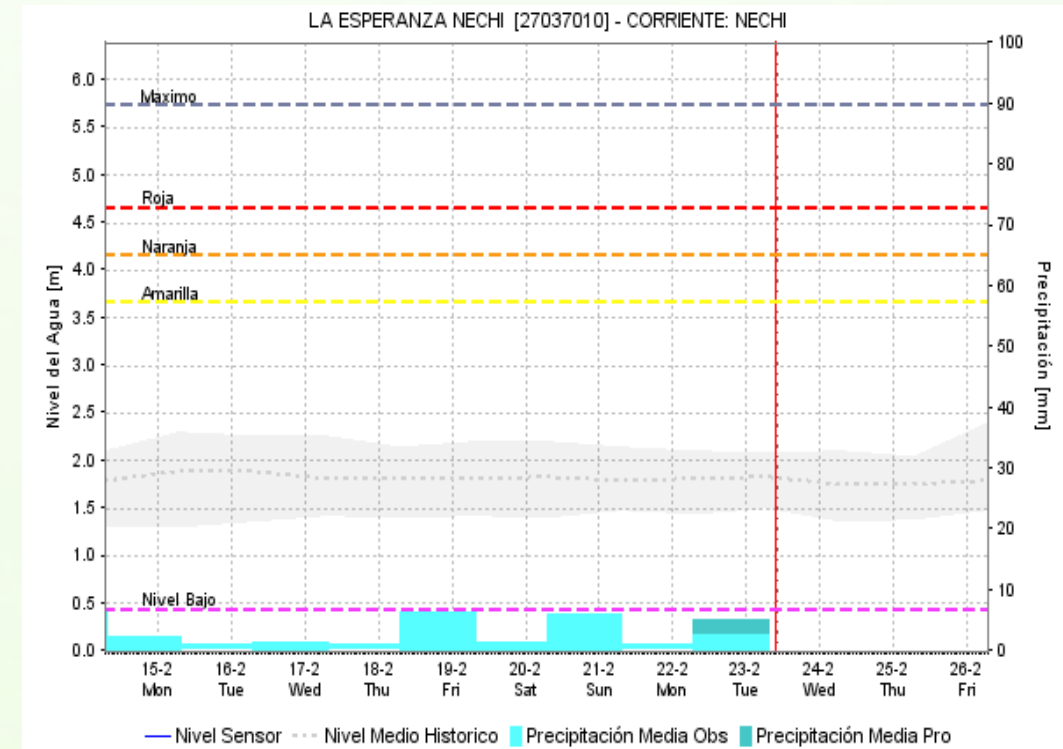
2.2.4 SUBZONA HIDROGRÁFICA DEL RÍO NECHÍ CUENCA BAJA

Subzona hidrográfica	Alerta	Descripción
Cuenca baja del río Nechí	Sin alerta	Niveles estables en el río Nechí, alcanzando valores en el rango de los medios mínimos; condición normal para este época del año.

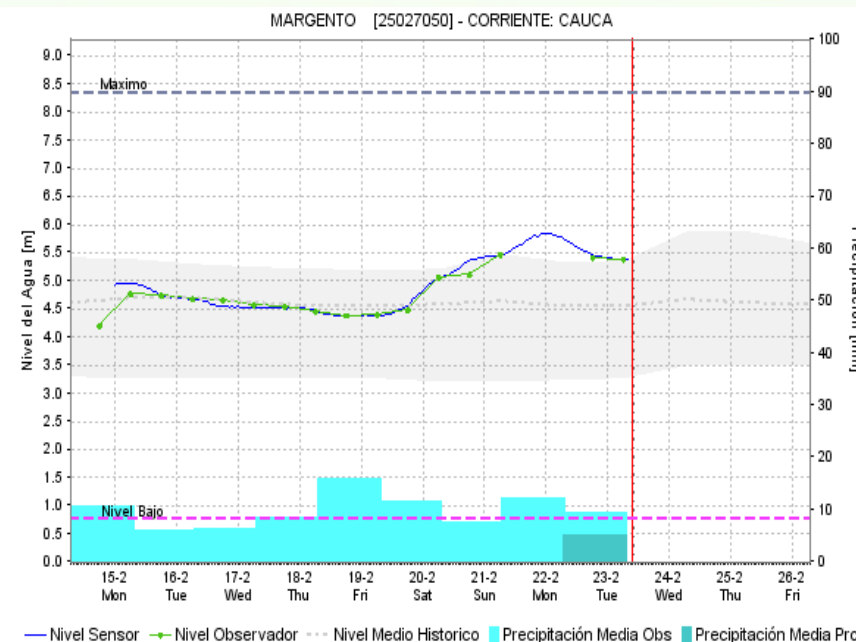
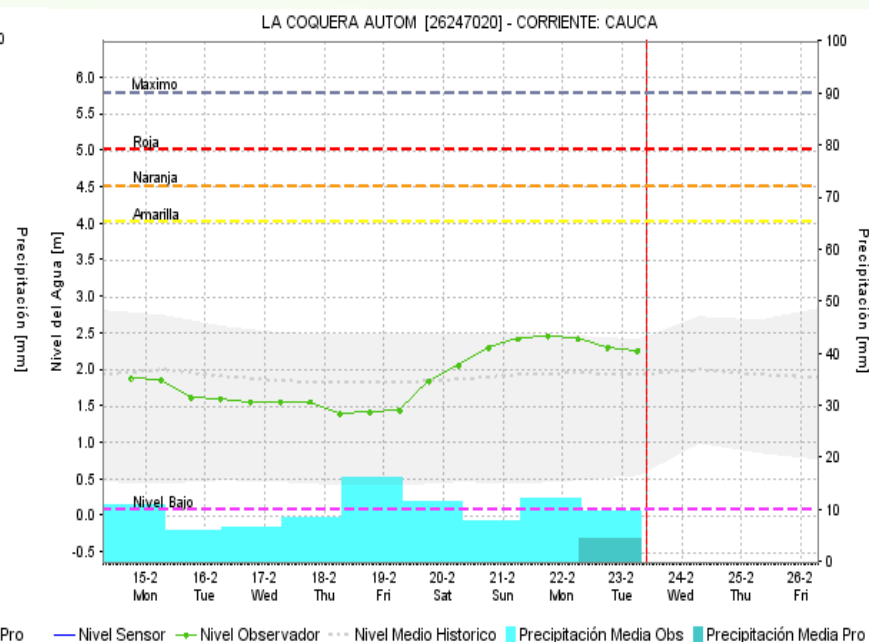
2.2.5 DIRECTOS AL CAUCA ENTRE PTO. VALDIVIA Y RÍO NECHÍ

Ligero incremento de nivel en el río Cauca a la altura de los municipios de Valdivia y Tarazá; no obstante, desde Cáceres hasta Caucasia permanece en descenso. Para el día de hoy se esperaría leve incremento de nivel en Cáceres y Caucasia, por tránsito de caudal originado aguas arriba.
