BOLETÍN HIDROMETEOROLÓGICO DE LA MOJANA

San Marcos, Sucre 10 de marzo de 2021

BOLETÍN No: 287

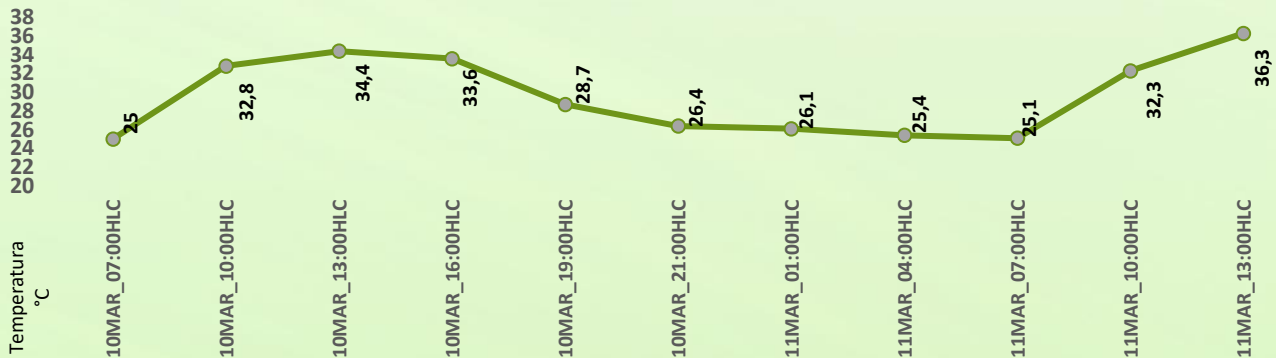
Pronóstico de temperaturas medias para los próximos 02 días

Temperatura: Las temperaturas máximas oscilarán entre los 34°C y 36°C y las mínimas entre los 24°C y 26°C. Las sensaciones térmicas máximas estimadas oscilarán entre los 37°C y 38°C.
