BOLETÍN HIDROMETEOROLÓGICO DE LA MOJANA

San Marcos, Sucre 14 de julio de 2021

BOLETÍN No: 375

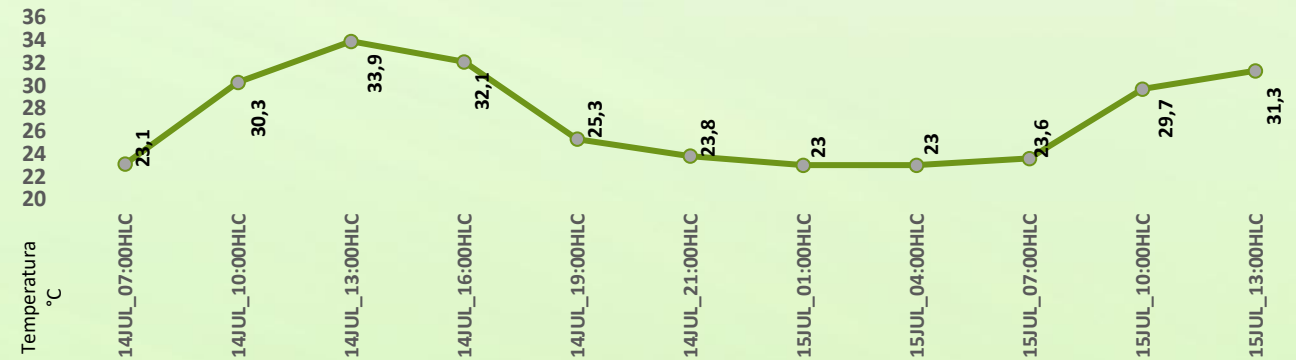
Pronóstico de temperaturas medias para los próximos 02 días

Temperatura: Las temperaturas máximas oscilarán entre los 33°C y 35°C y las mínimas entre los 23°C y 25°C. Las sensaciones térmicas máximas estimadas oscilarán entre los 35°C y 37°C.
