BOLETÍN HIDROMETEOROLÓGICO DE LA MOJANA

San Marcos, Sucre 19 de julio de 2021

BOLETÍN No: 378

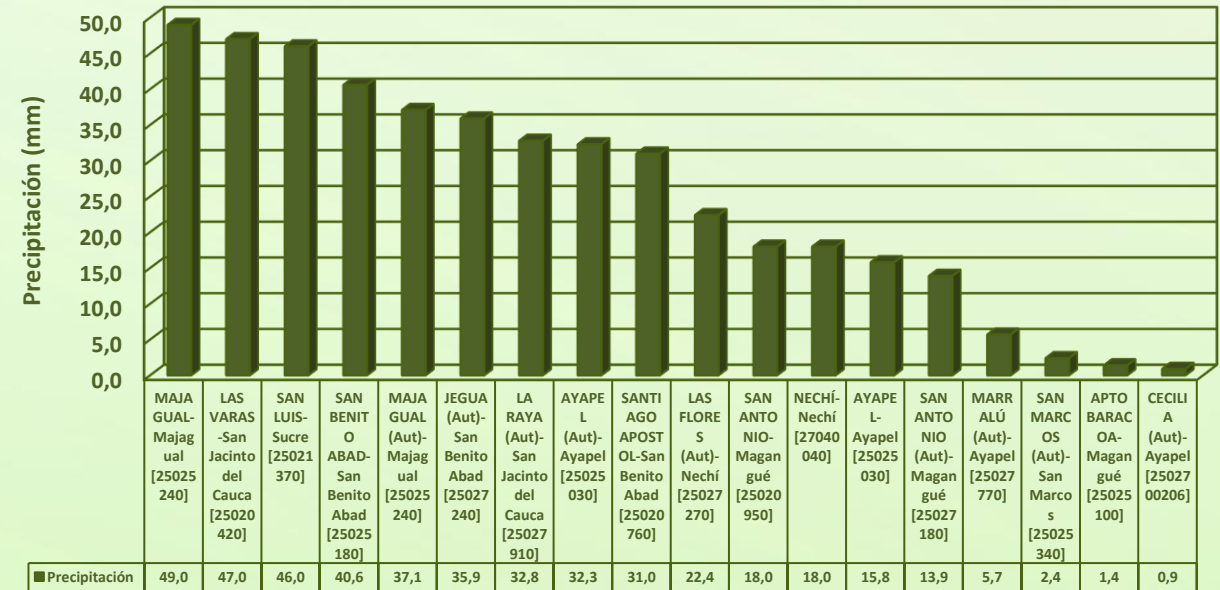
Lluvia Registrada el 18 julio de 2021

Precipitación: Durante la tarde de ayer prevaleció la condición seca, luego en horas de la noche y madrugada, con el incremento de nubosidad se produjeron lluvias de variada intensidad en amplios sectores de La Mojana. La estación con mayor registro de lluvia fue Majagual con 49 mm.
