BOLETÍN HIDROMETEOROLÓGICO DE LA MOJANA

San Marcos, Sucre 20 de agosto de 2021

BOLETÍN No: 400

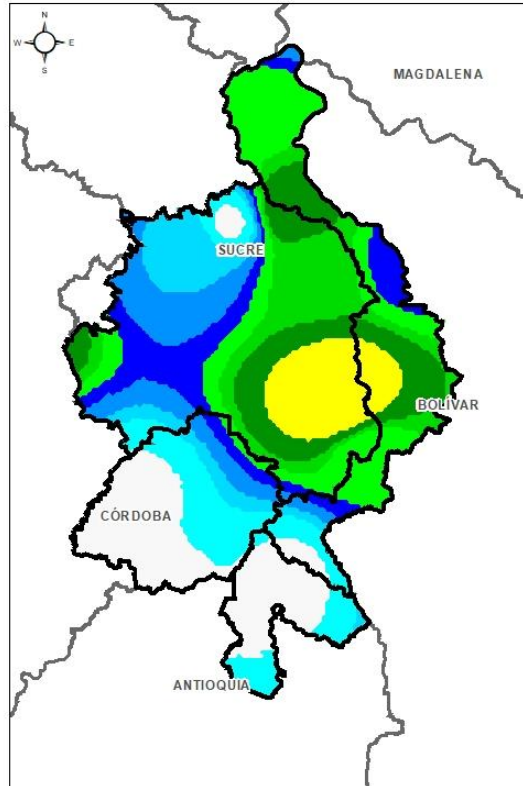
Precipitación acumulada
19/10/2021 (07:00) – 20/08/2021 (07:00).
Fuente: IDEAM

Precipitación: El día de ayer persistieron sobre el territorio mojaneros lluvias de variada intensidad durante la mañana y parte de la tarde, en horas de la noche y madrugada se dieron lluvias dispersas a lo largo de La Mojana.

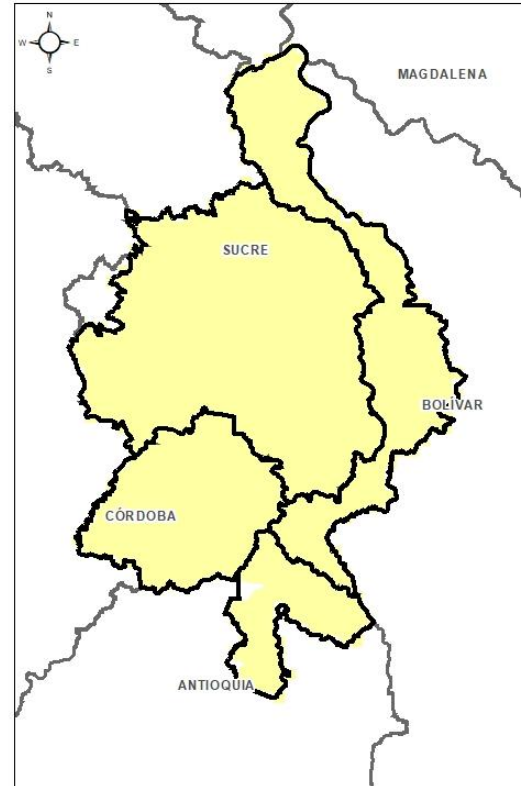
Temperatura superficial máxima por
estimación Satelital 19/08/2021
Fuente: IDEAM

Temperatura: Se registró una temperatura máxima de 32,3°C el día 19 de agosto a las 14:00 horas en el municipio de Ayapel, y una mínima de 22,8°C en la madrugada del 20 de agosto.

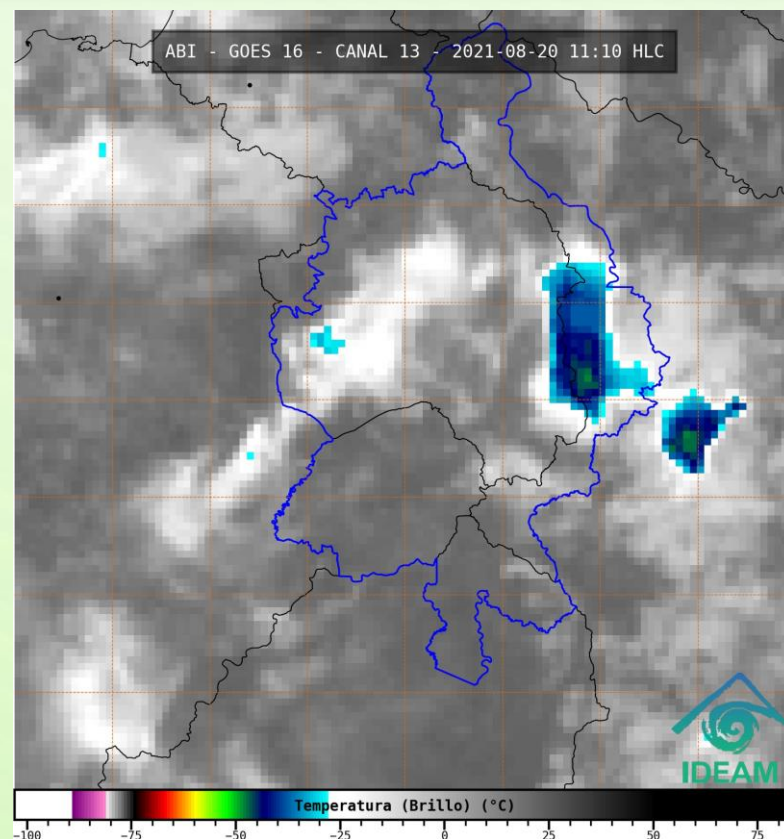
Imagen de satélite IR 11:10 HLC
Fuente: IDEAM

Se ha mantenido cielo nublado en amplios sectores de La Mojana con lloviznas dispersas hacia el oriente de la región.

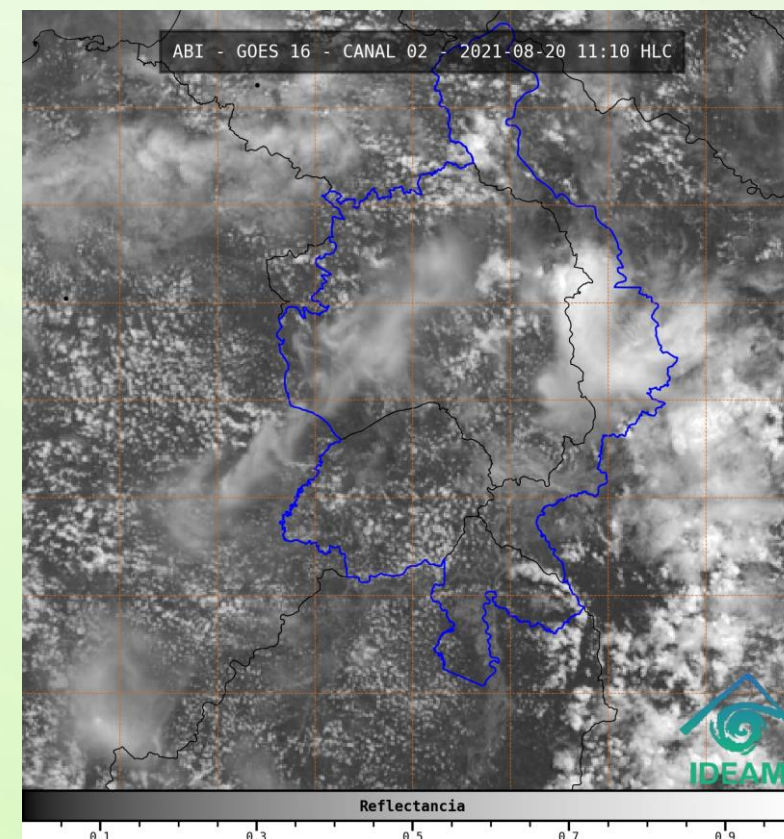
Imagen de satélite VIS 11:10 HLC
Fuente: IDEAM

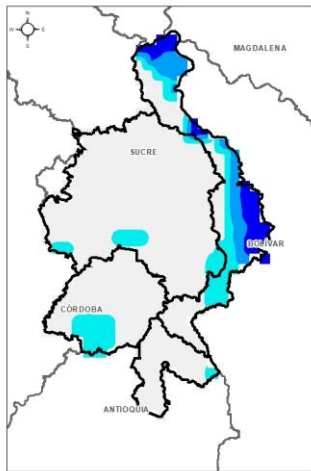
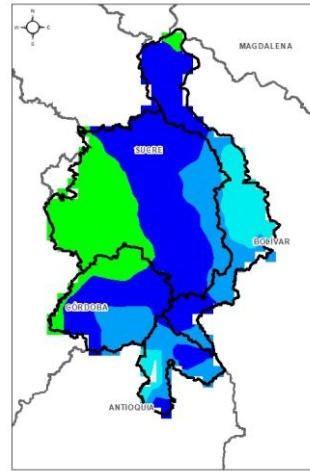
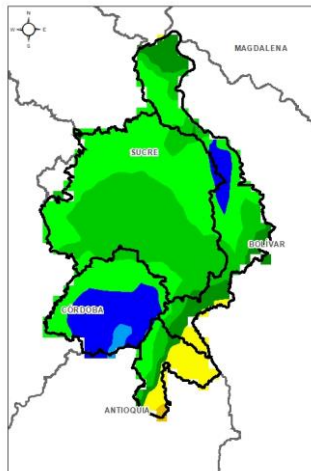
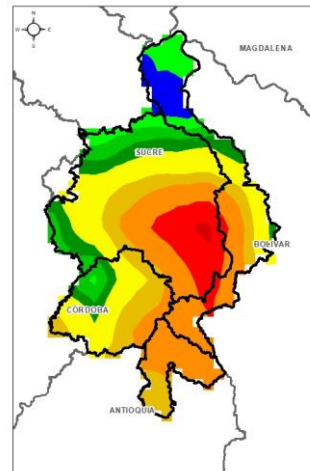
TARDE DEL 20 DE AGOSTO

NOCHE DEL 20 DE AGOSTO

ACUMULADO DEL 20 AL 21 DE AGOSTO

ACUMULADO DEL 21 AL 22 DE AGOSTO

Precipitación: se prevé que el día de hoy tengamos una tarde sin lluvias y durante la noche y madrugada se originen lluvias por sectores sobre los municipios de Magangué, San Benito Abad, Sucre-Sucre, Achí y San Marcos. Durante el fin de semana, en horas de la noche del sábado y madrugada del domingo se darán lluvias acompañadas de descargas eléctricas sobre el territorio mojanero que podrían extenderse incluso a horas de la mañana del domingo.

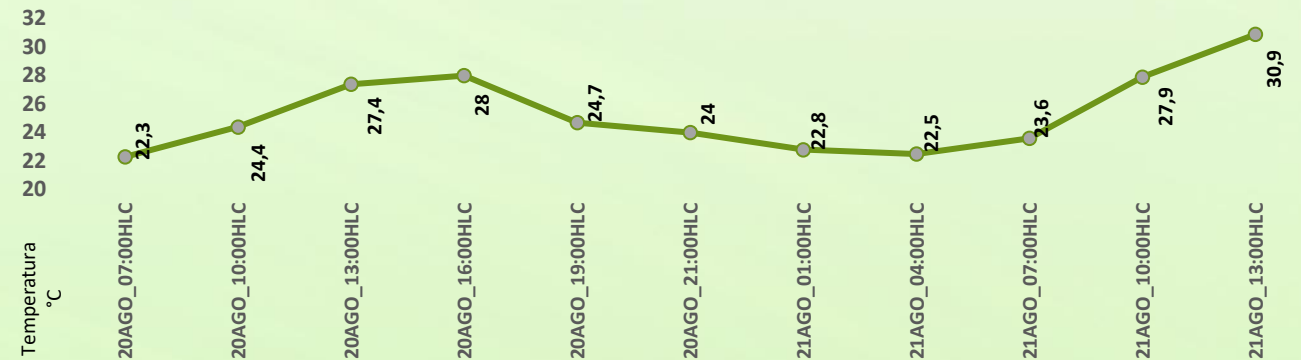
Pronóstico de temperaturas medias para los próximos 02 días

Temperatura: Las temperaturas máximas oscilarán entre los 31°C y 33°C y las mínimas entre los 24°C y 26°C. Las sensaciones térmicas máximas estimadas oscilarán entre los 34°C y 35°C.

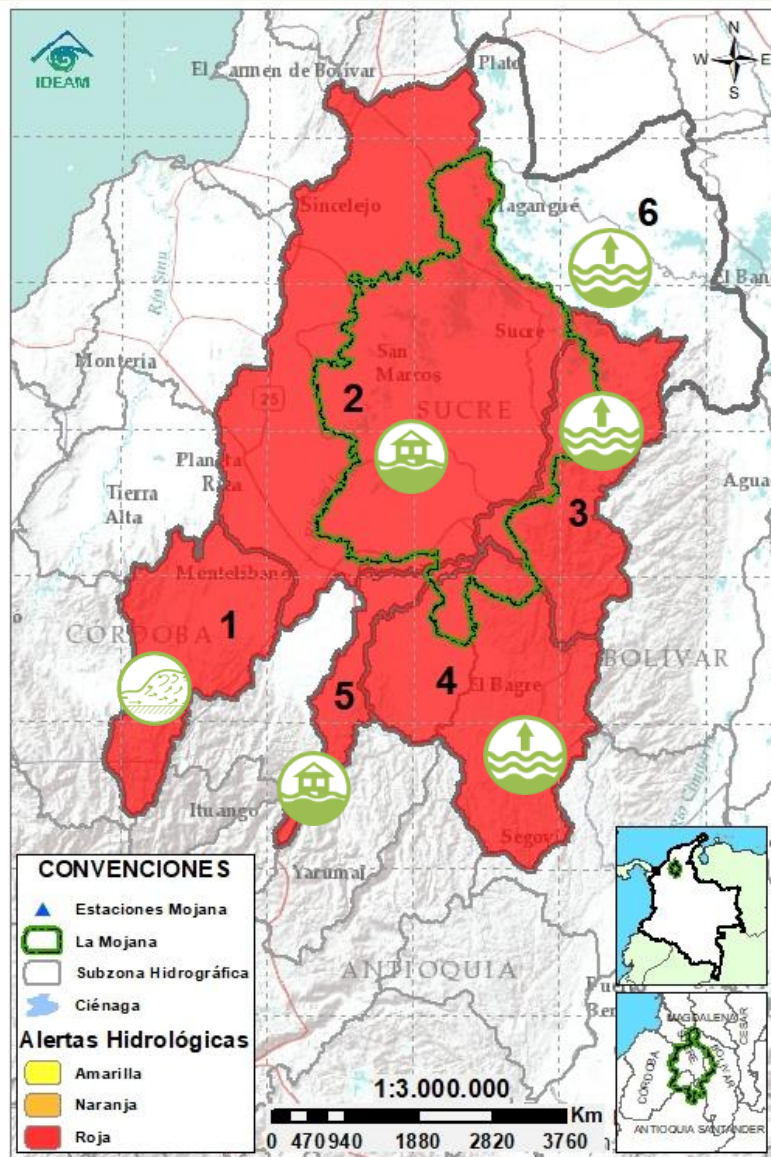
Condiciones hidrológicas antecedentes para el 19/08/2021

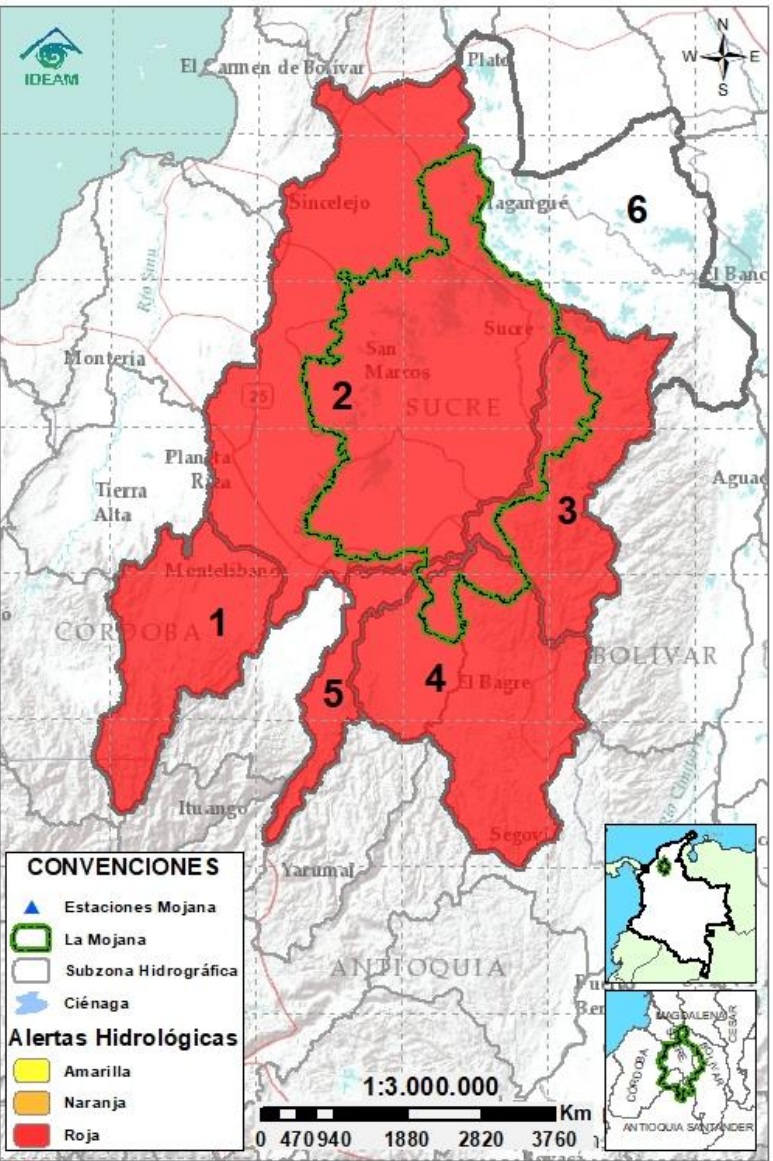
Descripción condiciones hidrológicas: se mantiene alerta roja en el alto y Bajo San Jorge ante la persistencia de lluvias que continúan generando el ascenso del cauce principal y del sistemas de ciénagas y caños, ocasionado afectaciones por inundación en varios sectores. Así mismo, se mantiene en alerta roja el Bajo Nechí y el Bajo Cauca en donde se observan altos niveles en condición de ascenso, comportamiento que se mantendrá durante el fin de semana.

Alerta	Zona Hidrográfica	Subzona o Cuenca Hidrográfica	Condición predominante	Descripción de la alerta hidrológica
	1 Bajo Magdalena-Cauca - San Jorge	Alto San Jorge	Niveles en descenso	Niveles con tendencia al descenso en el río San Jorge a la altura del corregimiento de Pica Pica y del municipio de Montelíbano. Se esperan nuevos incrementos durante las jornadas nocturnas y de madrugada de este fin de semana.
	2 Bajo Magdalena-Cauca - San Jorge	Bajo San Jorge	Inundación	Continúa el incremento de niveles en el río San Jorge (tramo La Apartada-Magangué), y en el sistema de caños y ciénagas asociados. Se reportan afectaciones por inundación en las comunidades de Sincelejito, Boca de Pinto, Guaduas, La Lucha y Seheve (municipio de Ayapel), Las Flores, El Torno, Campanito, La Mancha, Parcelas de Viloria, Parcelas de la Gloria, Venecia y casco urbano de San Marcos (San Marcos), Pasifueres, Cecilia y Cuiva (San Benito Abad), entre otras.

3 Bajo Magdalena-Cauca - San Jorge	Directos al Bajo Cauca-ciénaga La Raya entre el río Nechí y Brazo de Loba	Niveles en ascenso	Persiste el ascenso de niveles en el río Cauca en el tramo Nechí-Magangué, condición que se mantendrá durante el fin de semana.
	4 Nechí	Bajo Nechí y Directos al Bajo Nechí	Niveles en ascenso	Se mantiene el ascenso de niveles en el Bajo Nechí, así como en sus aportantes. Se esperan nuevos incrementos a lo largo del fin de semana, con especial atención durante jornadas de noche y madrugada.
	5 Cauca	Directos al Cauca entre Pto. Valdivia y río Nechí	Inundación	Niveles altos en condición de ascenso en el río Cauca en el tramo Tarazá-Nechí. Se reporta el desbordamiento del río Cauca a la altura del municipio de Caucasia, afectando a las comunidades ribereñas.
Alerta puntual	6 Bajo Magdalena	Directos Bajo Magdalena entre El Banco y Plato	Niveles en ascenso	Niveles en ascenso en el Bajo Magdalena, en el Brazo de Loba y en el Brazo de Mompós. A la altura del municipio del Banco, se registran niveles altos por lo que se emite alerta amarilla puntual.

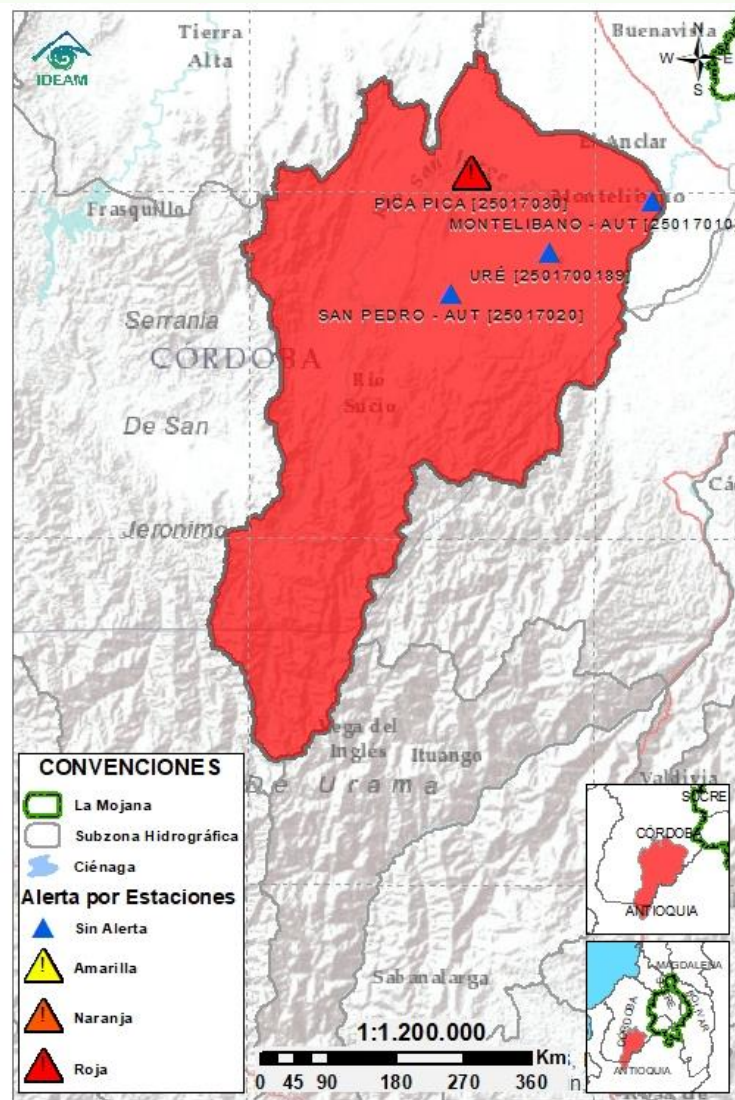
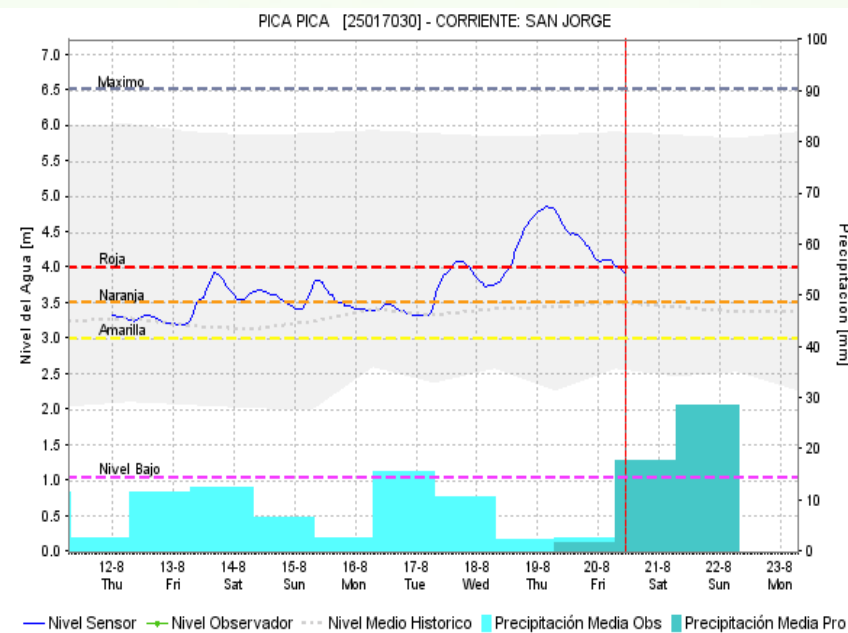
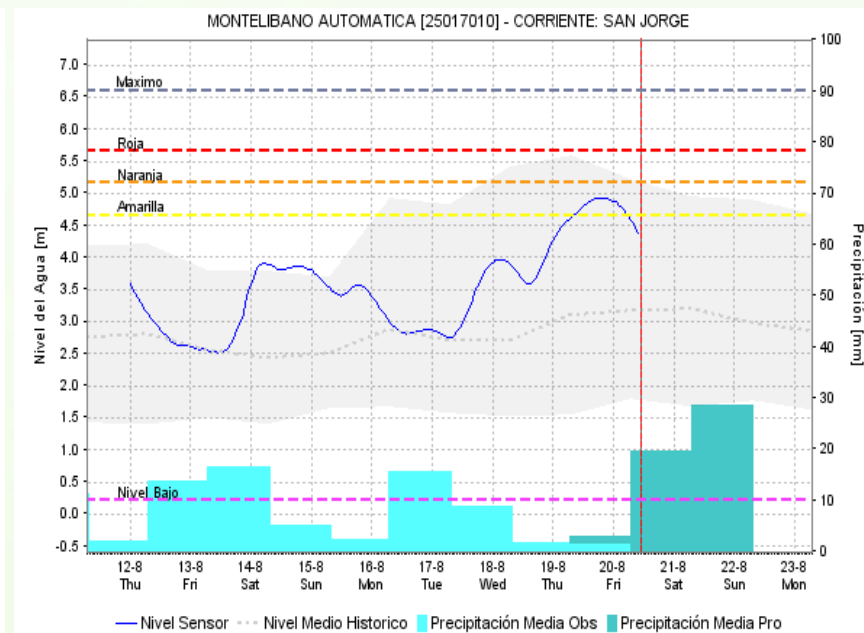
Cuenca alta
del río San
Jorge

Niveles con tendencia al descenso en el río San Jorge a la altura del corregimiento de Pica Pica y del municipio de Montelibano. Se esperan nuevos incrementos durante las jornadas nocturnas y de madrugada de este fin de semana.

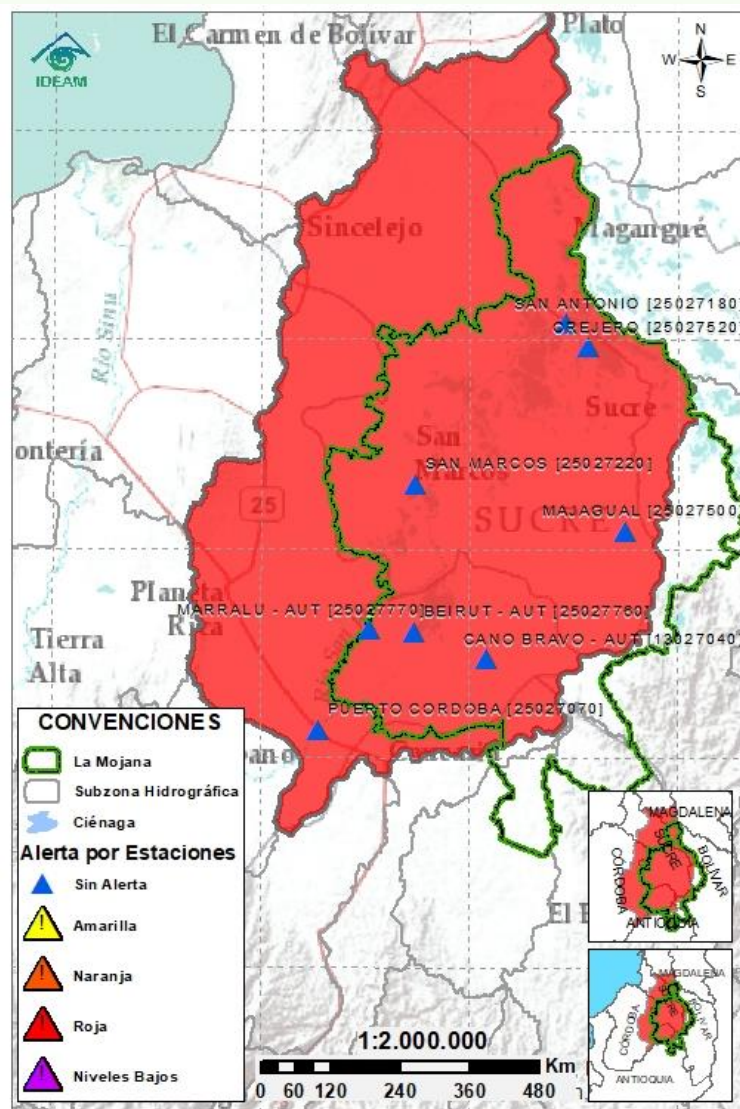
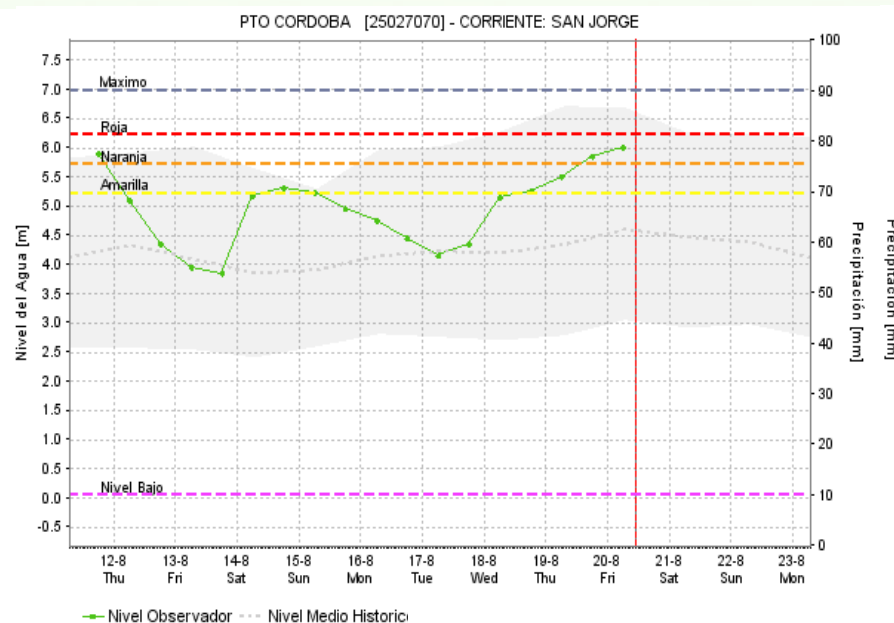
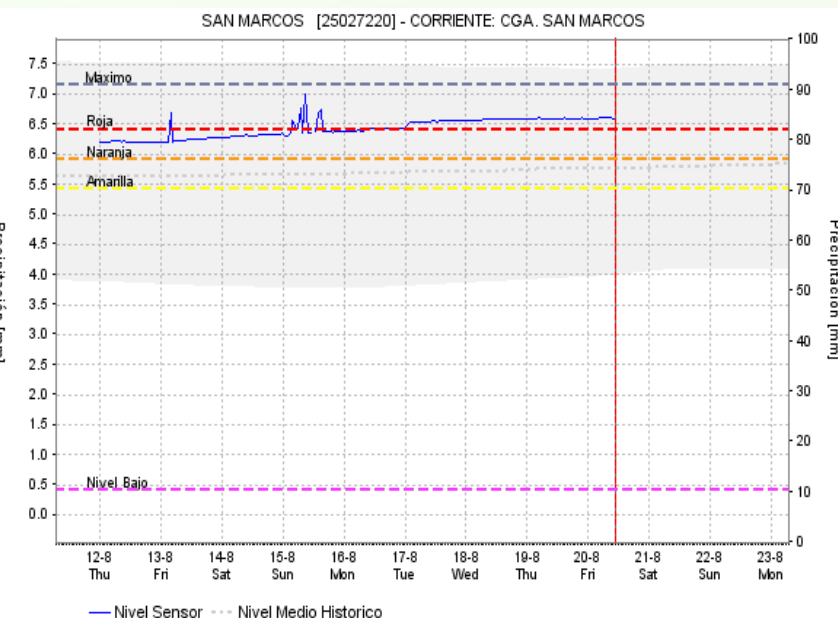
Cuenca baja
del río San
Jorge

Persiste el ascenso de niveles en el río San Jorge en su recorrido por los municipios de La Apartada, Ayapel, San Marcos, Caimito y San Benito Abad; así mismo, se observa ascenso de los niveles en los caños Vloria, Pasifueres, Seheve, San Matías, Rabón, Mojana y Pancegüita y en las ciénagas de Ayapel y San Marcos por lo que recomendamos mantener especial atención en las comunidades ribereñas.

Nota: Se reportan afectaciones por inundación en las comunidades de Sincelero, Boca de Pinto, Guaduas, La Lucha, Cecilia y Seheve (Ayapel), Las Flores, El Torno, Campanito, La Mancha, Parcelas de Vloria, Parcelas de la Gloria, Venecia y casco urbano de San Marcos (San Marcos), Pasifueres, y Cuiva (San Benito Abad), entre otras.

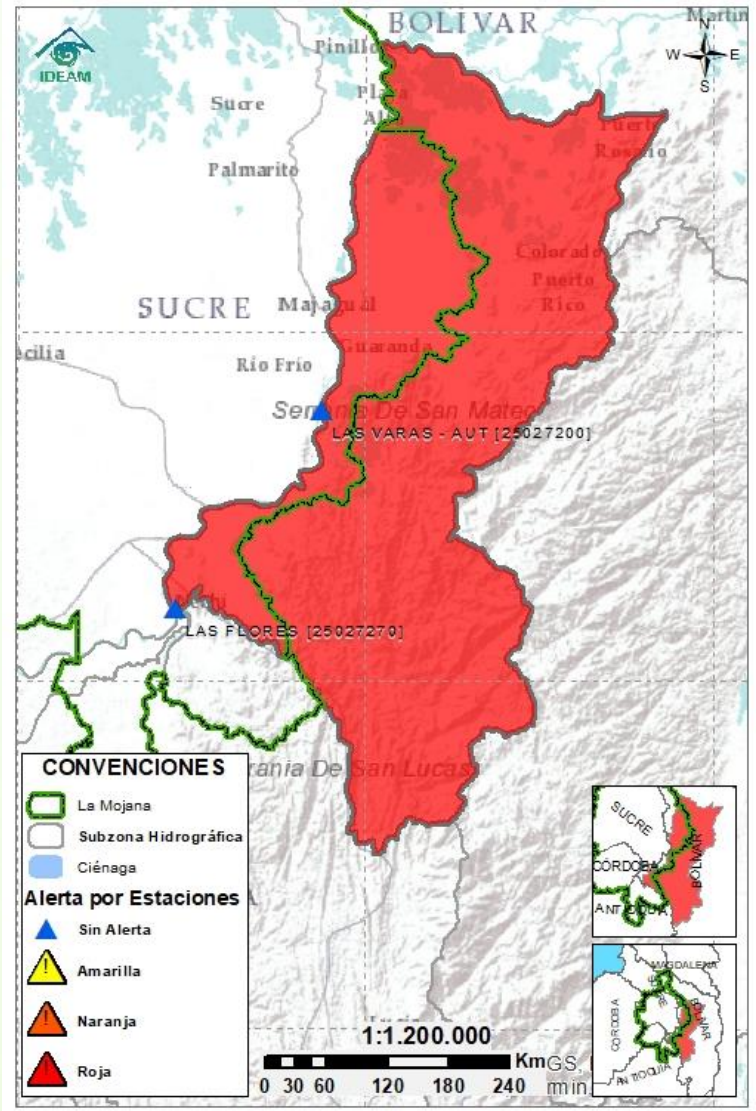
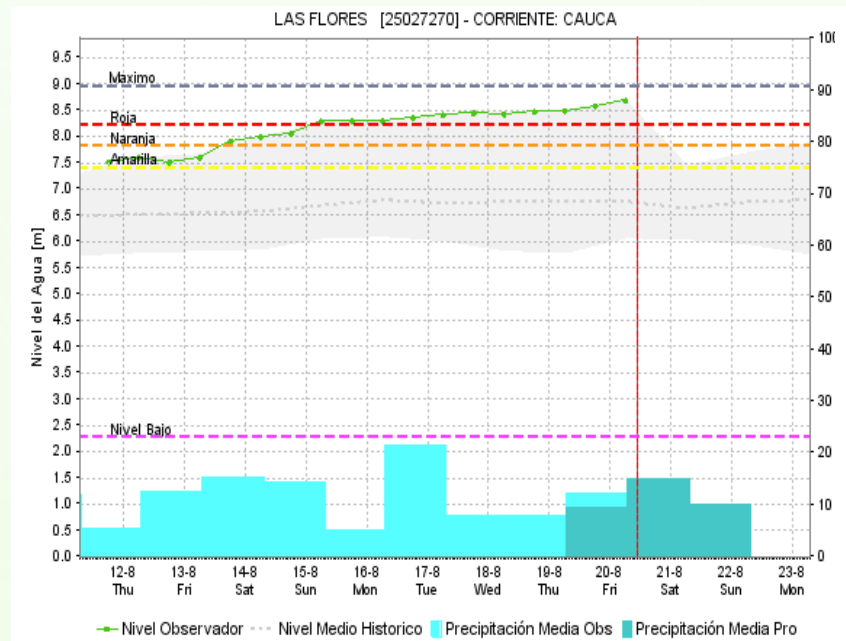
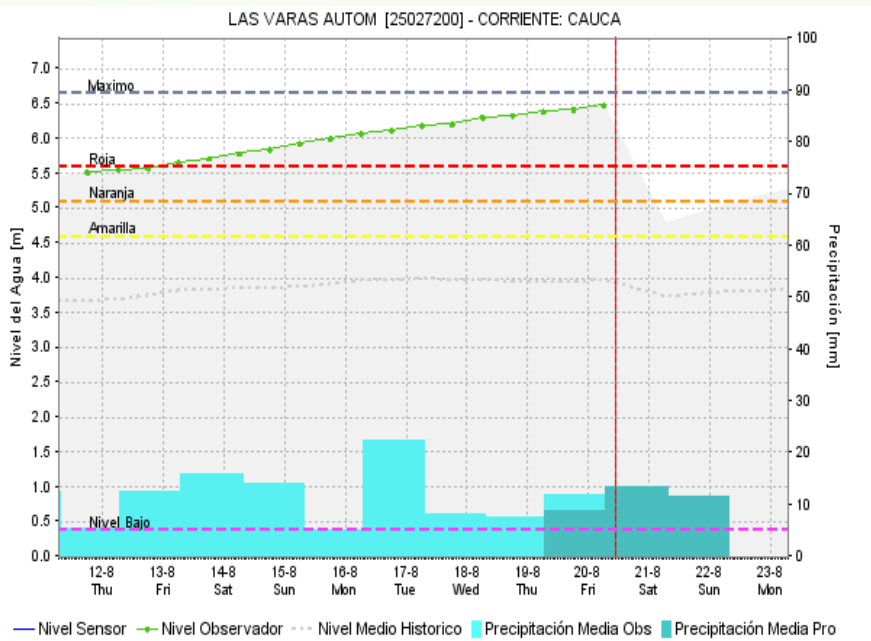
Subzona hidrográfica	Alerta	Descripción
Directos al bajo Cauca- Ciénaga La Raya entre el río Nechí y Brazo de Loba		Persiste el ascenso de niveles en el río Cauca, en el tramo que recorre los municipios de Nechí, San Jacinto del Cauca, Guaranda, Achí, Pinillos y Magangué, condición que se mantendrá durante el fin de semana en especial durante las jornadas de noche y madrugada.

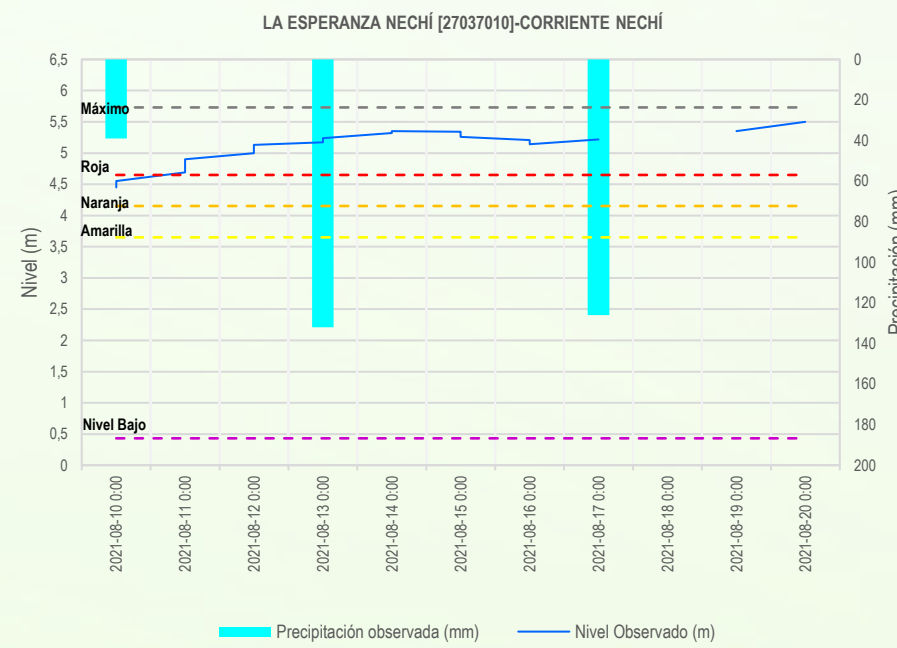
Subzona hidrográfica	Alerta	Descripción
Cuenca baja del río Nechí		<p>Se mantiene el ascenso de niveles en el río Nechí en su recorrido por los municipios de Zaragoza, Caucaasia, El Bagre y Nechí. Se esperan nuevos incrementos en el río, así como en sus aportantes durante el fin de semana, con especial atención durante las jornadas de noche y madrugada ante la persistencia de lluvias.</p> <p>Nota: Se reporta desbordamiento del río Nechí, inundando la cabecera municipal de Zaragoza. (17/08/2021)</p>

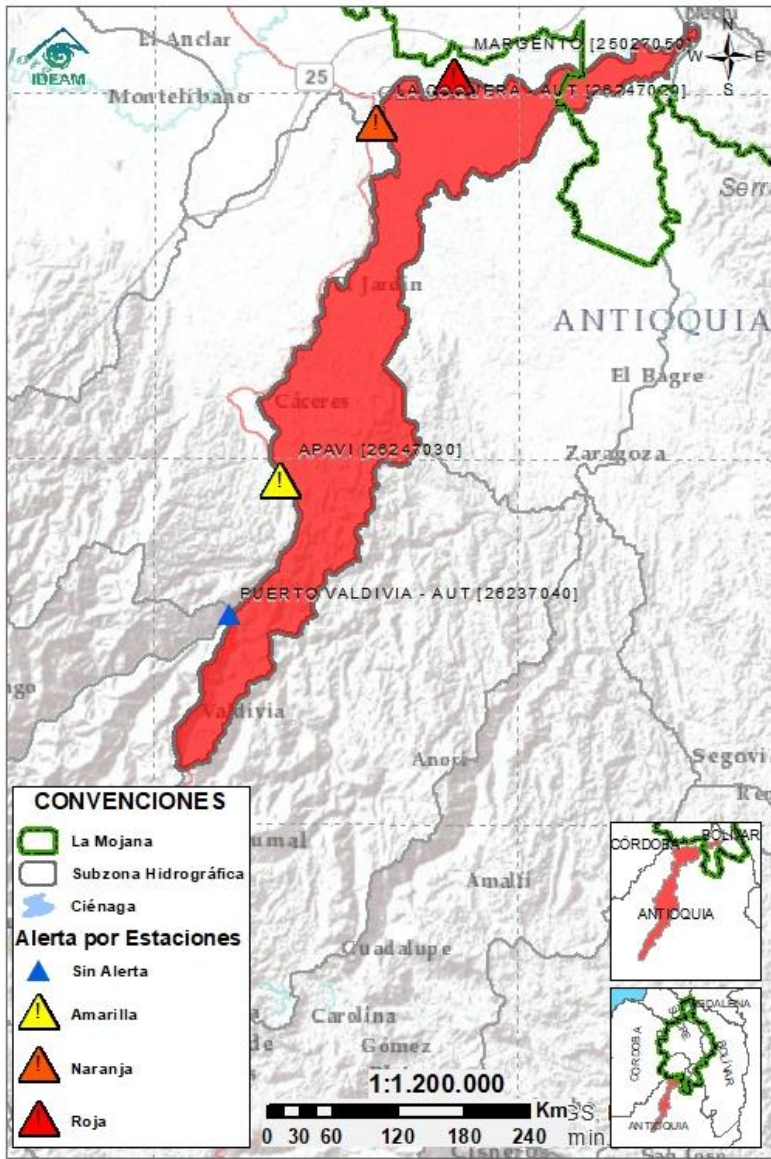
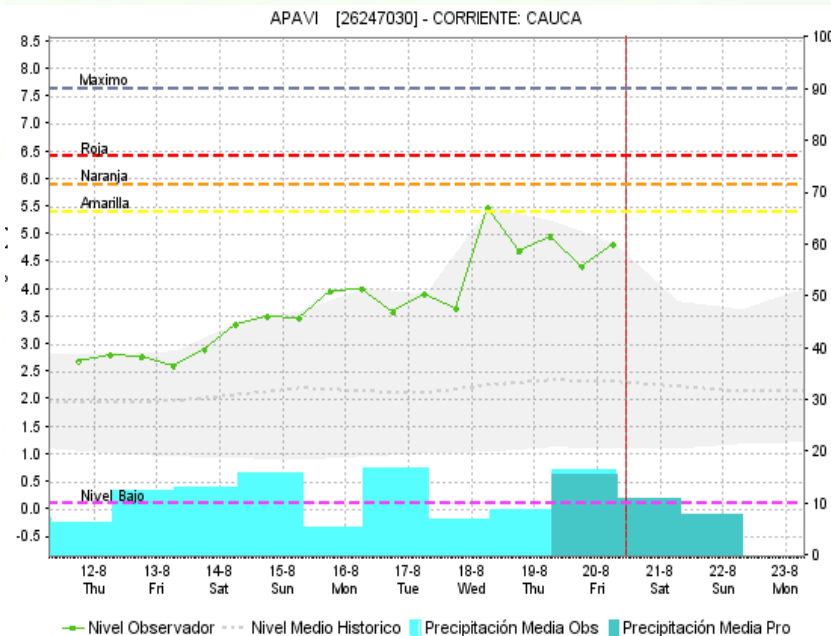
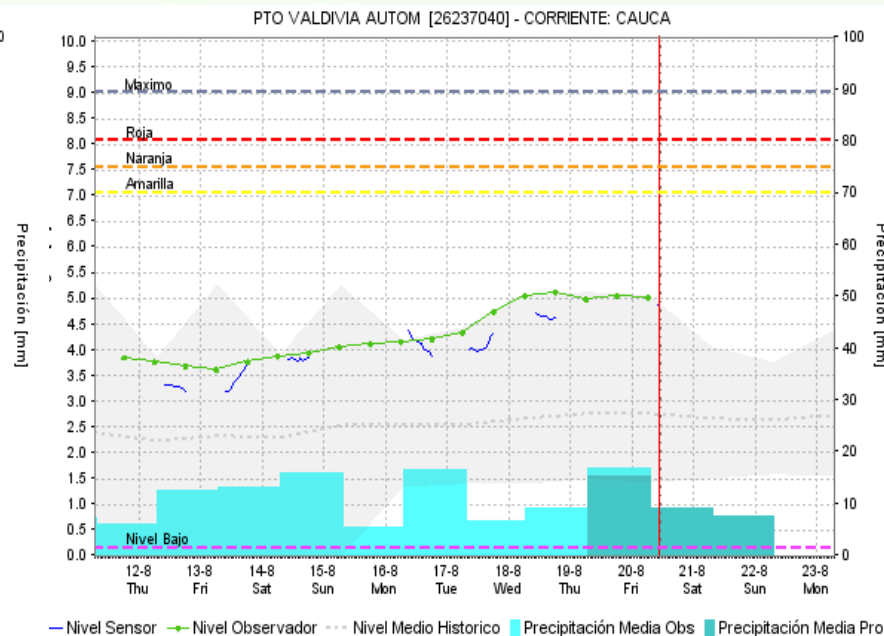
Subzona hidrográfica	Alerta	Descripción
Directos al Cauca entre Pto. Valdivia y río Nechí		<p>Niveles altos en condición de ascenso en el río Cauca, en su recorrido por los municipios de Tarazá, Cáceres y Nechí debido a los aportes de los ríos Tarazá – Man. Especial atención a las comunidades ribereñas dado que esta condición continuará predominando durante el fin de semana, con especial atención a las jornadas de tarde, noche y madrugada, debido al tránsito de onda de las crecientes registradas aguas arriba (sur de Antioquia).</p> <p>Nota: El 19/08/2021 se reporta inundación en el municipio de Caucasia por desbordamiento del río Cauca, afectando a las comunidades de: vereda Barranquillita, corregimiento la Ilusión, vereda los Medios, corregimiento Palomar y corregimiento Margento (DCC comité Caucasia).</p>

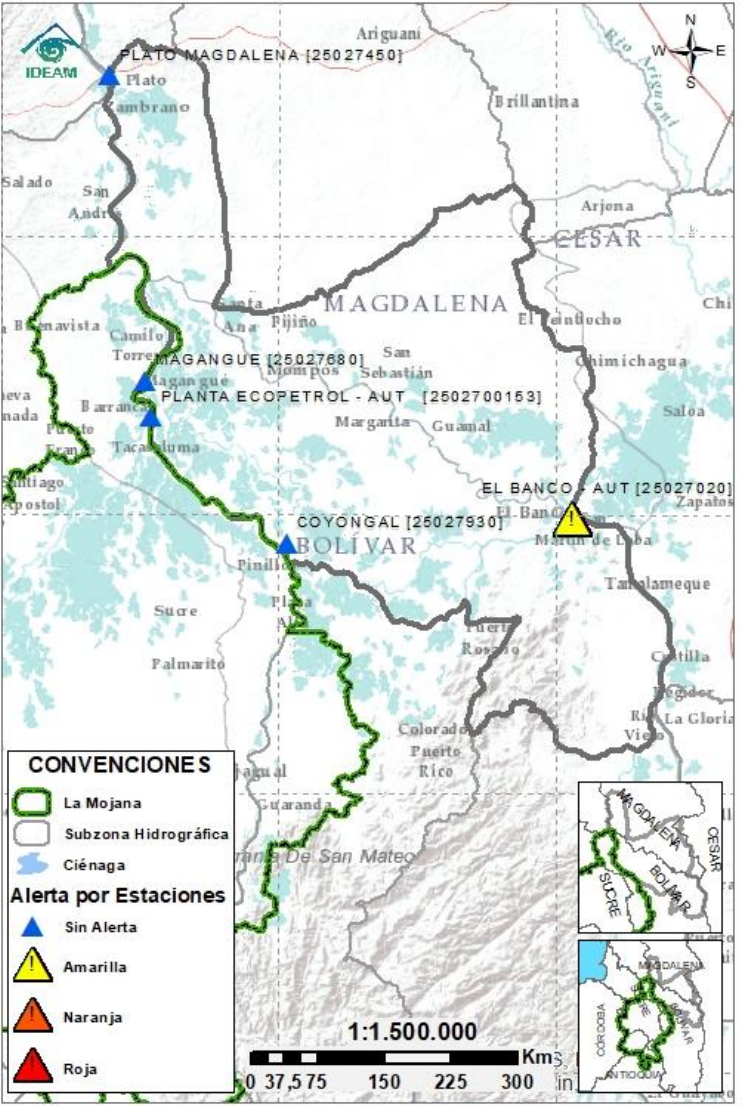
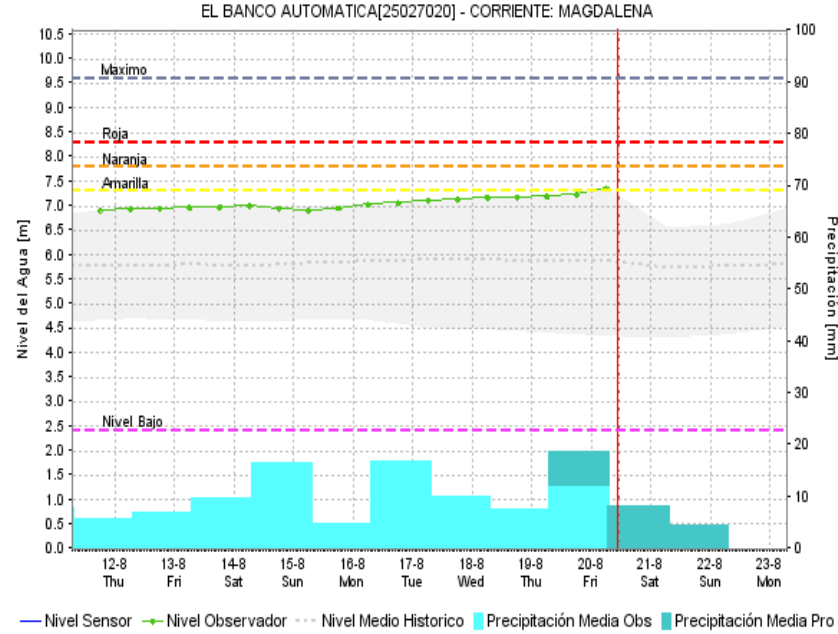
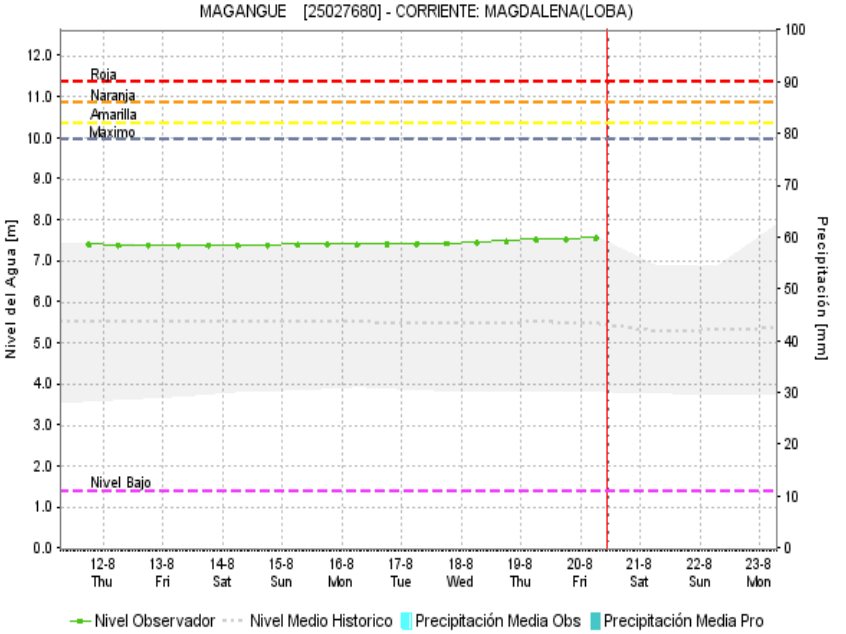
Subzona hidrográfica	Alerta	Descripción
Directos Bajo Magdalena entre el Banco y el Plato	Sin alerta	Se mantiene el ascenso progresivo de niveles en el Brazo de Mompós (municipios de Guamal, San Sebastián de Buenavista, Mompós, San Zenón, Talaigua Nuevo, Santa Ana y Santa Bárbara de Pinto) y en el Brazo de Loba (El Banco, San Martin de Loba, Hatillo de Loba, Barranco de Loba y Pinillos). Se emite alerta amarilla puntual a la altura del municipio del Banco, donde se registra ascenso de niveles en el río Magdalena, condición que se prevé persista a lo largo del fin de semana.
