# BOLETÍN HIDROMETEOROLÓGICO DE LA MOJANA

San Marcos, Sucre 21 de septiembre de 2021

BOLETÍN No: 422

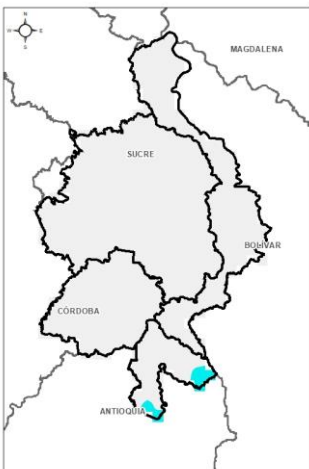
TARDE DEL 21 DE SEPTIEMBRE

NOCHE DEL 21 DE SEPTIEMBRE

MADRUGADA DEL 22 DE SEPTIEMBRE

ACUMULADO DEL 21 AL 22 DE SEPTIEMBRE

Precipitación Acumulada (mm)

**Precipitación:** para la tarde no se esperan lluvias, para las horas de la noche y madrugada, tendremos lluvias sobre todo el territorio, acompañadas de tormenta eléctrica y con mayor fuerza al oriente, en los municipios de Sucre, Majagual, Achí, Guaranda y San Jacinto del Cauca.
