BOLETÍN HIDROMETEOROLÓGICO DE LA MOJANA

San Marcos, Sucre 08 de noviembre de 2021

BOLETÍN No: 455

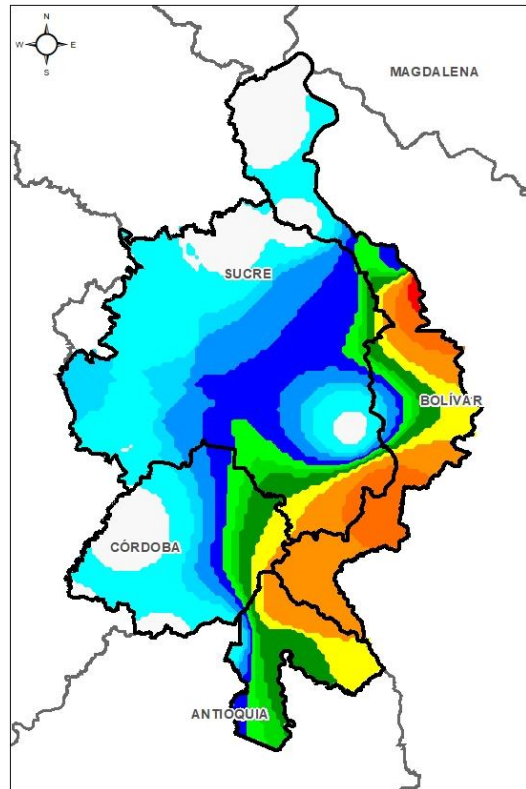
Precipitación acumulada
05/11/2021 (07:00) – 06/11/2021 (07:00).
Fuente: IDEAM

Precipitación: especialmente sobre los municipios de Nechí, Achí, San Jacinto del Cauca y Guaranda.

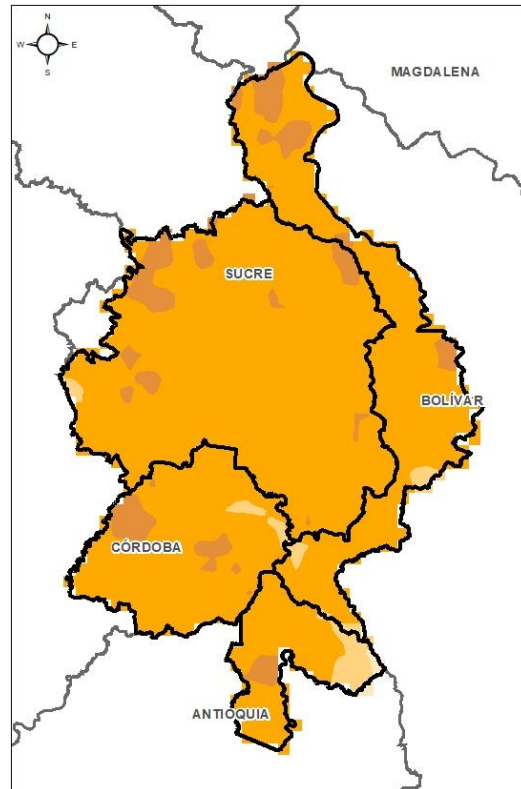
Temperatura superficial máxima por
estimación Satelital 05/11/2021
Fuente: IDEAM

Temperatura: Se registró una temperatura máxima de 33,7°C el día 05 de noviembre a las 15:00 horas en el municipio de Ayapel, y una mínima de 25°C en la madrugada del 06 de noviembre en el municipio de San Marcos.

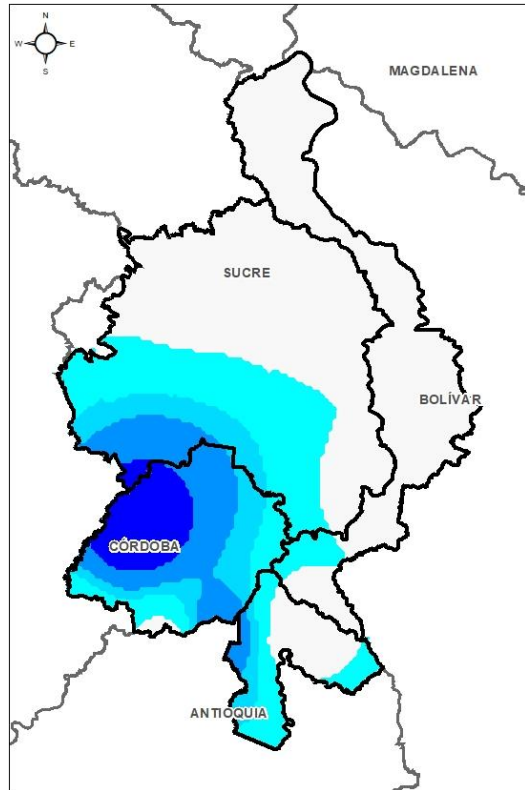
Precipitación acumulada
06/11/2021 (07:00) – 07/11/2021 (07:00).
Fuente: IDEAM

Precipitación: Algunas lluvias durante la mañana del seis al sur occidente de la región sobre los municipios de San Marcos y Ayapel.

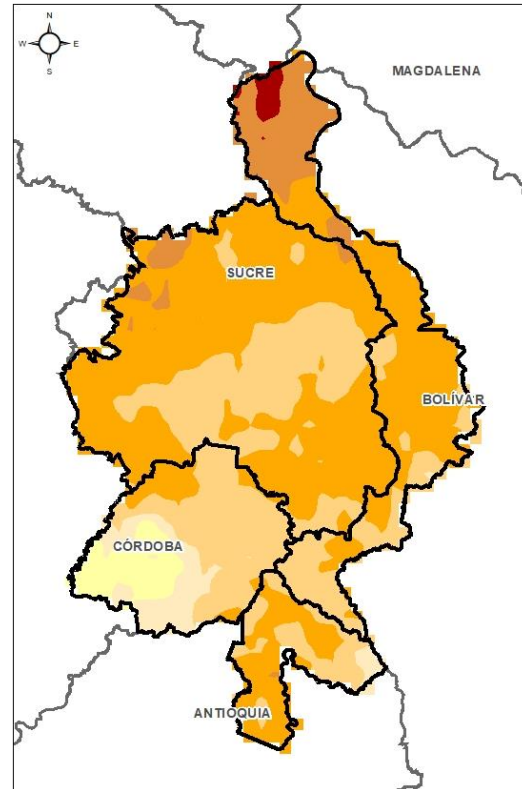
Temperatura superficial máxima por
estimación Satelital 06/11/2021
Fuente: IDEAM

Temperatura: Se registró una temperatura máxima de 33°C el día 06 de noviembre a las 15:00 horas en el municipio de San Marcos, y una mínima de 24,2°C en la madrugada del 07 de noviembre en el municipio de Ayapel.

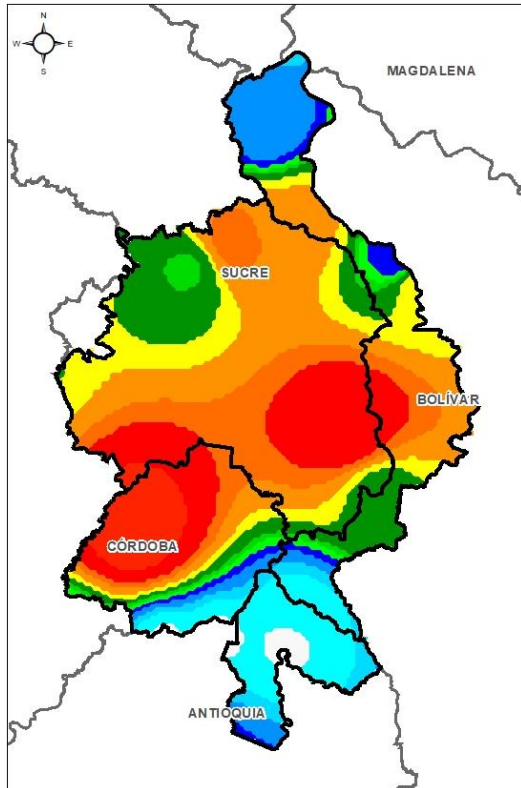
Precipitación acumulada
07/11/2021 (07:00) – 08/11/2021 (07:00).
Fuente: IDEAM

Precipitación: lluvias en toda la región durante la madrugada del lunes acompañadas de tormenta eléctrica, siendo las más fuertes sobre los municipios de Ayapel, Majagual y san Jacinto del Cauca.

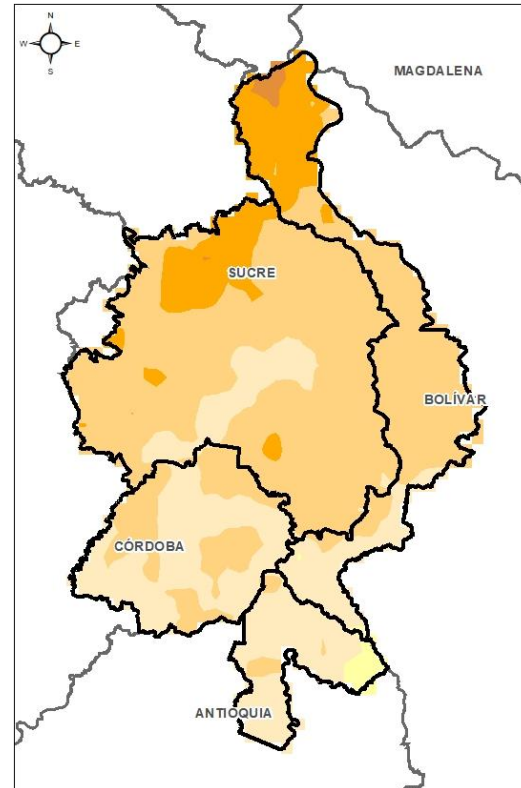
Temperatura superficial máxima por
estimación Satelital 07/11/2021
Fuente: IDEAM

Temperatura: Se registró una temperatura máxima de 33,9°C el día 07 de noviembre a las 14:00 horas en el municipio de Ayapel, y una mínima de 21,6°C en la madrugada del 08 de noviembre en el municipio de San Marcos.

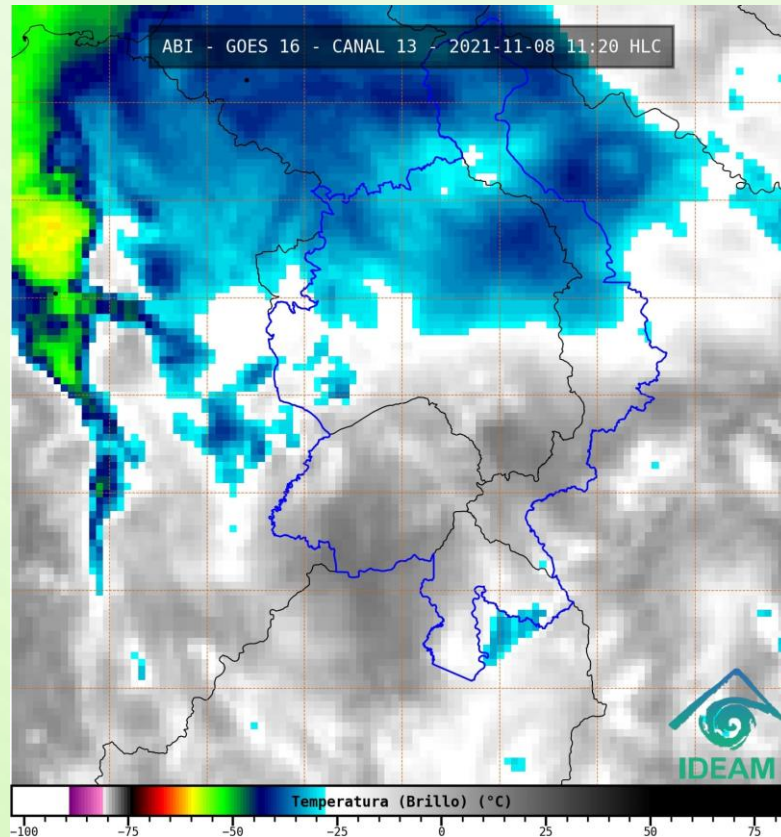
Imagen de satélite IR 11:20 HLC
Fuente: IDEAM

Recientemente, se mantiene el cielo mayormente nublado y lloviznas dispersas al norte de la región

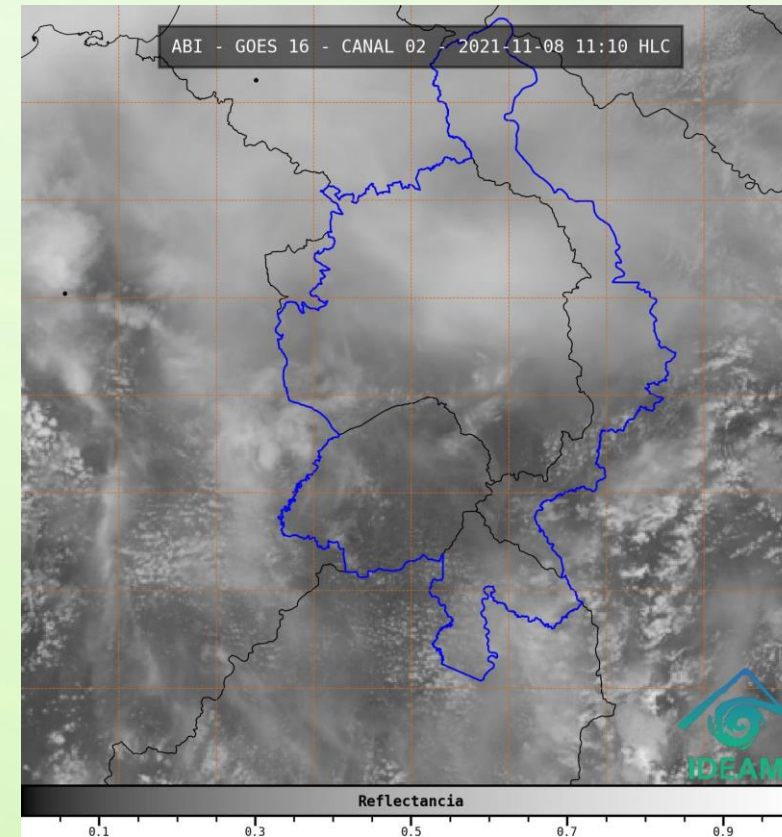
Imagen de satélite VIS 11:10 HLC
Fuente: IDEAM

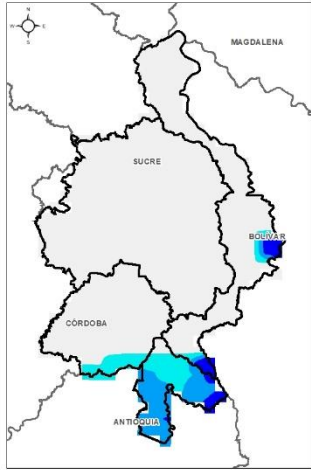
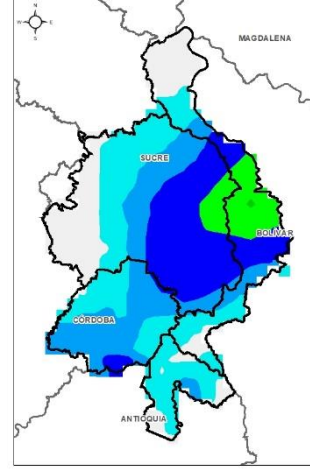
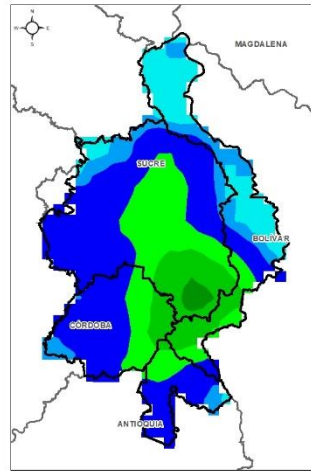
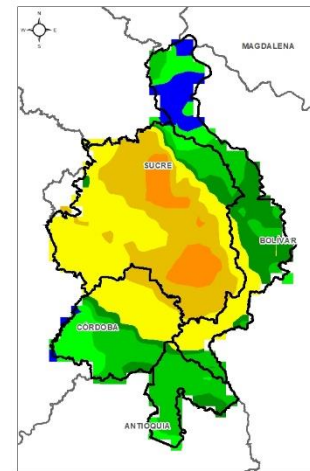
TARDE DEL 08 DE NOVIEMBRE

NOCHE DEL 08 DE NOVIEMBRE

MADRUGADA DEL 09 DE NOVIEMBRE

ACUMULADO DEL 08 AL 09 DE NOVIEMBRE

Precipitación: aunque la mayor parte de la tarde tendremos condiciones secas, no se descartan algunas lluvias dispersas a finales de la jornada, para horas de la noche y madrugada tendremos un cielo nublado que permitiría algunas lluvias ligeras por sectores en la región.

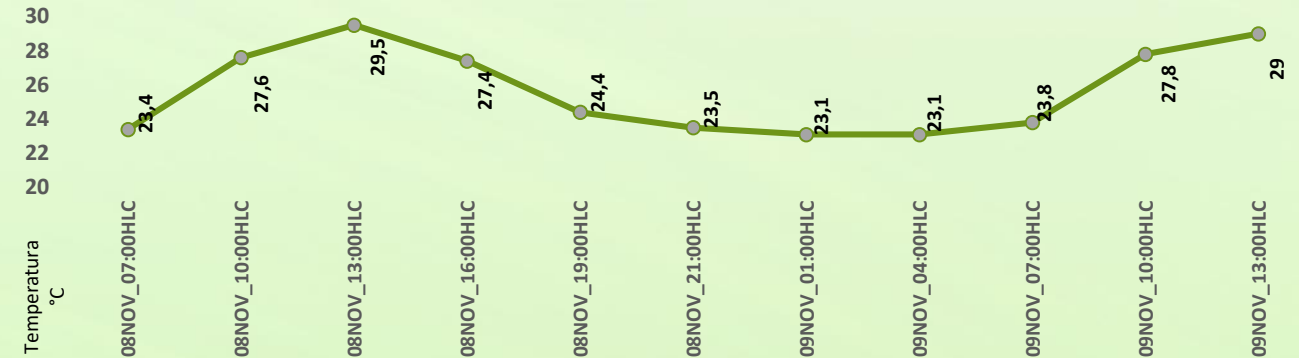
Pronóstico de temperaturas medias para los próximos 02 días

Temperatura: Las temperaturas máximas oscilarán entre los 31°C y 32°C y las mínimas entre los 22°C y 23°C. Las sensaciones térmicas máximas estimadas oscilarán entre los 35°C y 38°C.

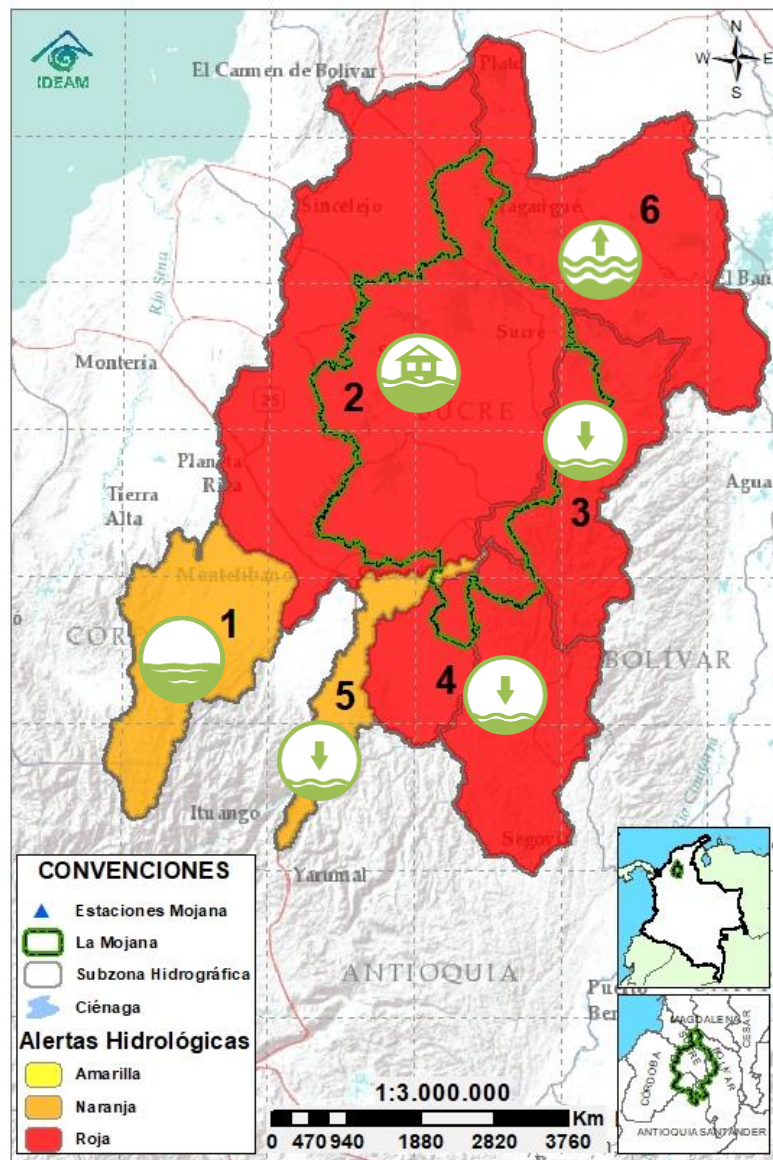
Condiciones hidrológicas antecedentes para el 07/11/2021

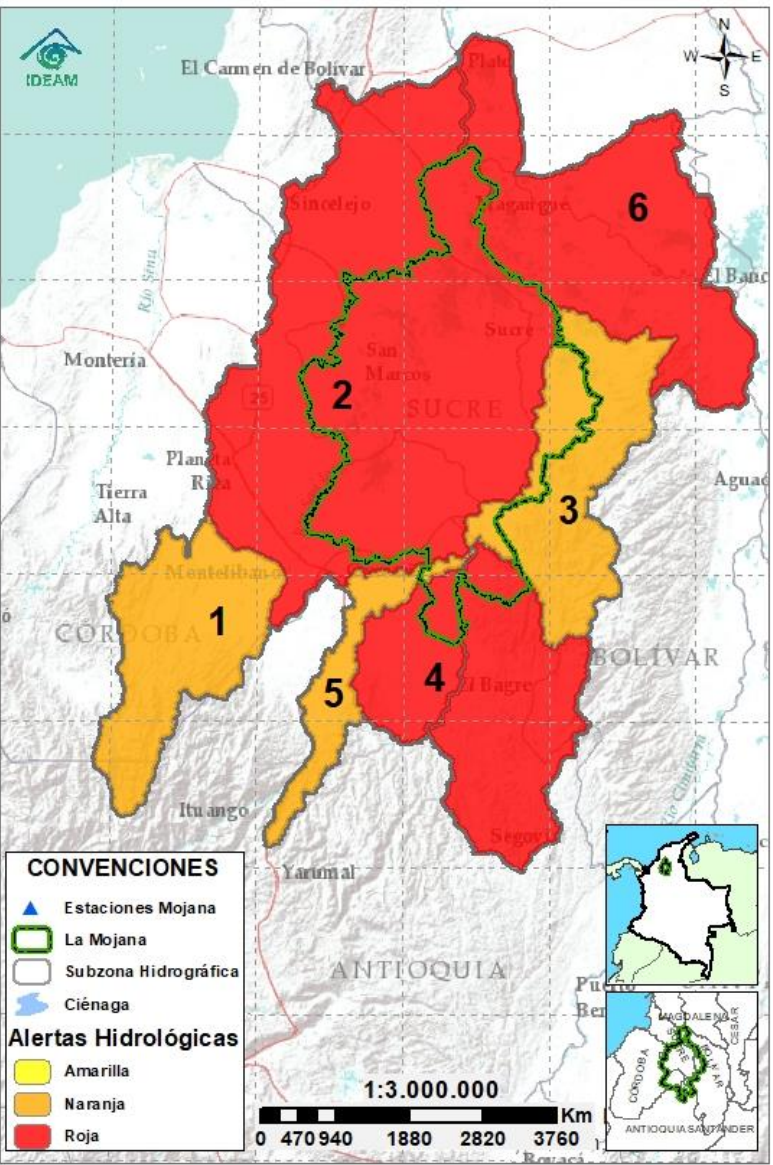
Descripción condiciones hidrológicas: alerta roja en las cuencas bajas de los ríos San Jorge, Nechí y Magdalena. En el Bajo San Jorge, continúan las inundaciones en amplias zonas de los municipios de Guaranda, Ayapel, Majagual y San Benito Abad, así como los altos niveles en el sistema cenagoso y de caños; en el Bajo Nechí y sus aportantes, se registran altos niveles y persiste la condición de incremento de nivel. En el Bajo Magdalena, entre los municipios de El Banco y Plato, incluyendo el Brazo de Loba y el Brazo de Mompós, se presentan altos niveles en condición de ascenso; especial atención en los municipios de El Banco y Magangué.

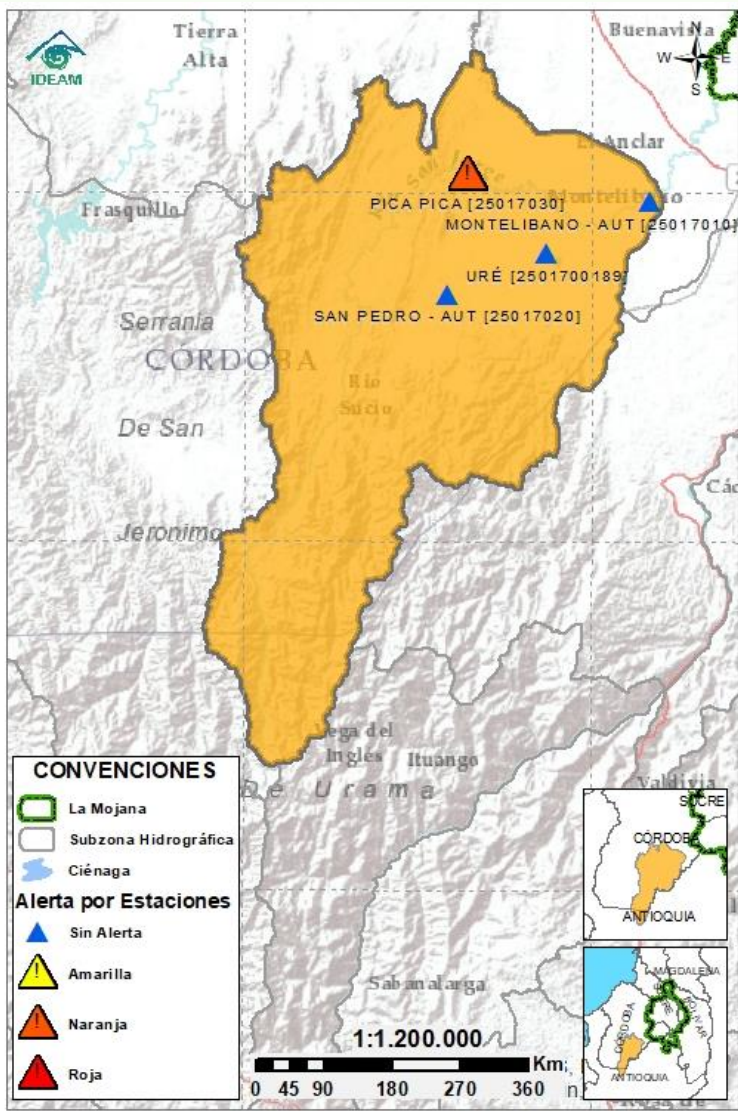
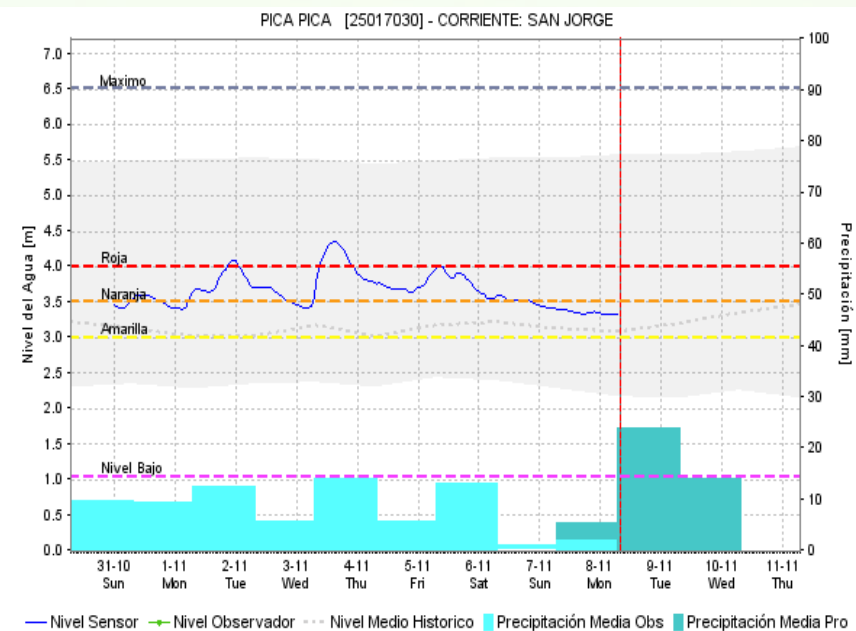
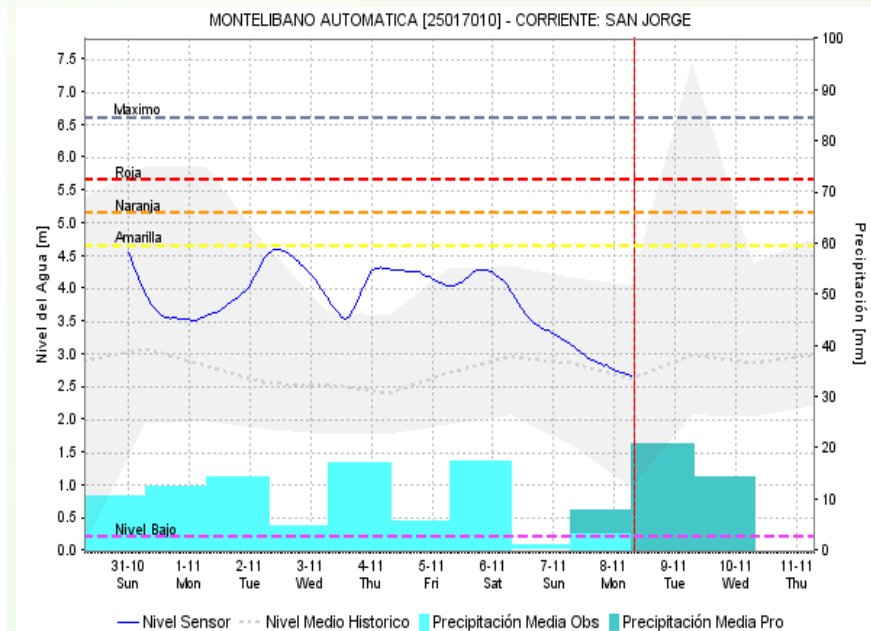
Cuenca alta
del río San
Jorge

Niveles en descenso en el casco urbano de Montelibano, condición que se prevé se mantenga para las próximas horas.

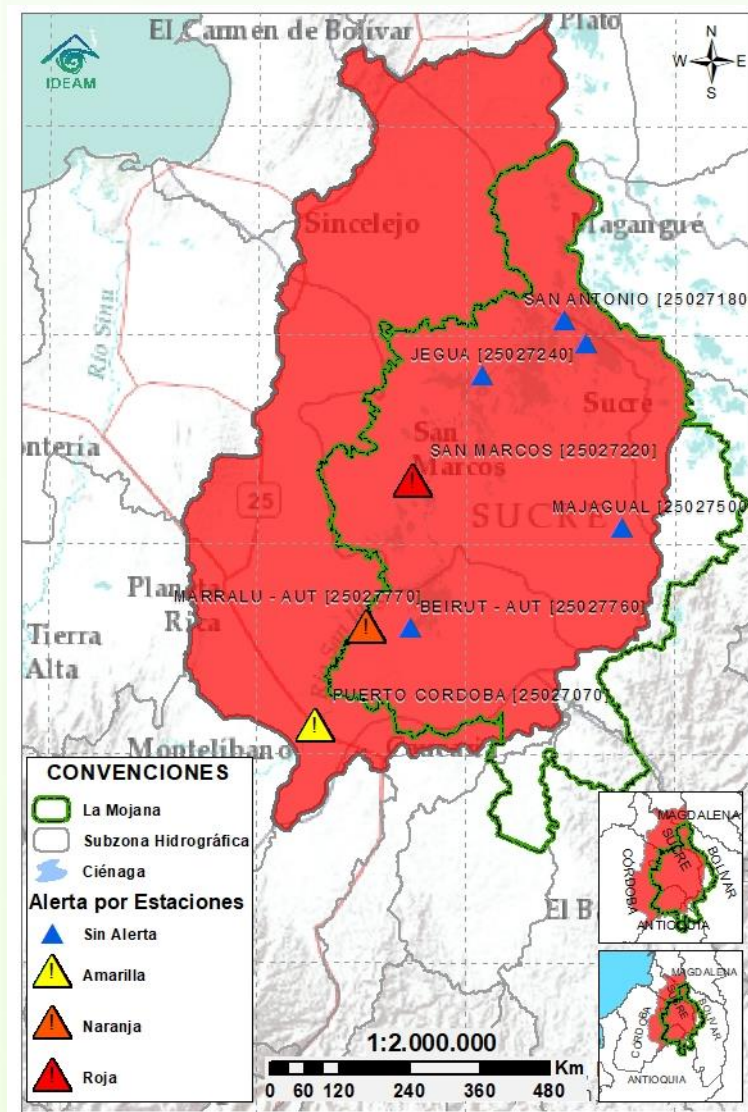
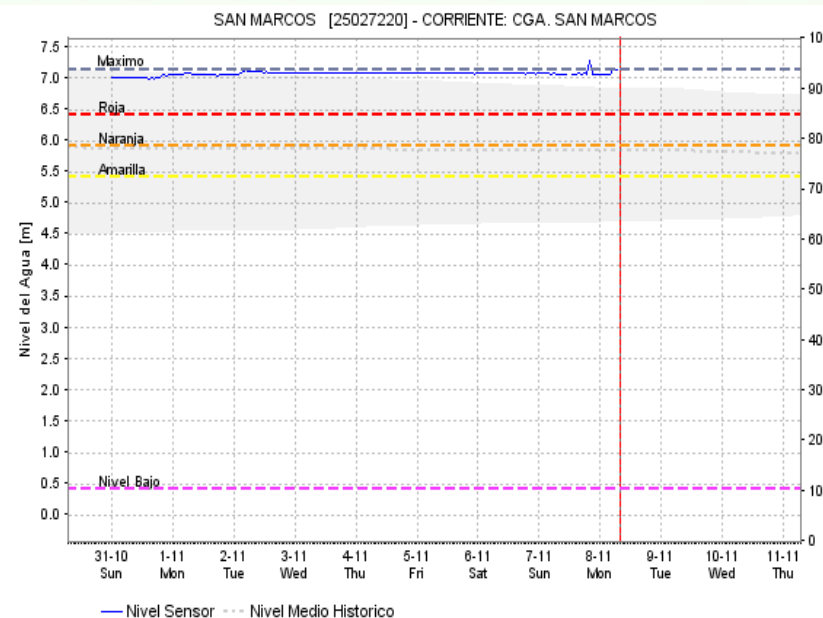
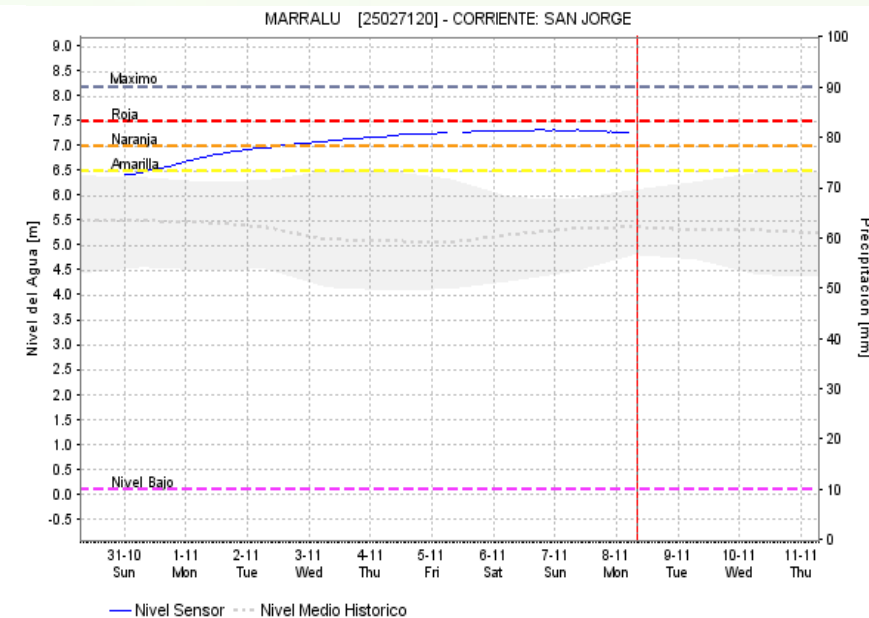
Cuenca baja
del río San
Jorge

Descenso de niveles en el río San Jorge en el tramo La Apartada-San Marcos. Persistencia de altos niveles en el sistema de ciénagas y caños, así como de las inundaciones en la zona, donde aún se tiene ingreso de aguas del río Cauca a través del sector Cara de Gato.

Nota (27 de agosto al 05 de noviembre): transvase de caudal del río Cauca hacia el Bajo San Jorge, tras el rompimiento del río Cauca en el sector de Cara de Gato (27/08/2021), generando afectaciones por inundación en los municipios de Guaranda, Ayapel, Majagual y San Benito Abad.

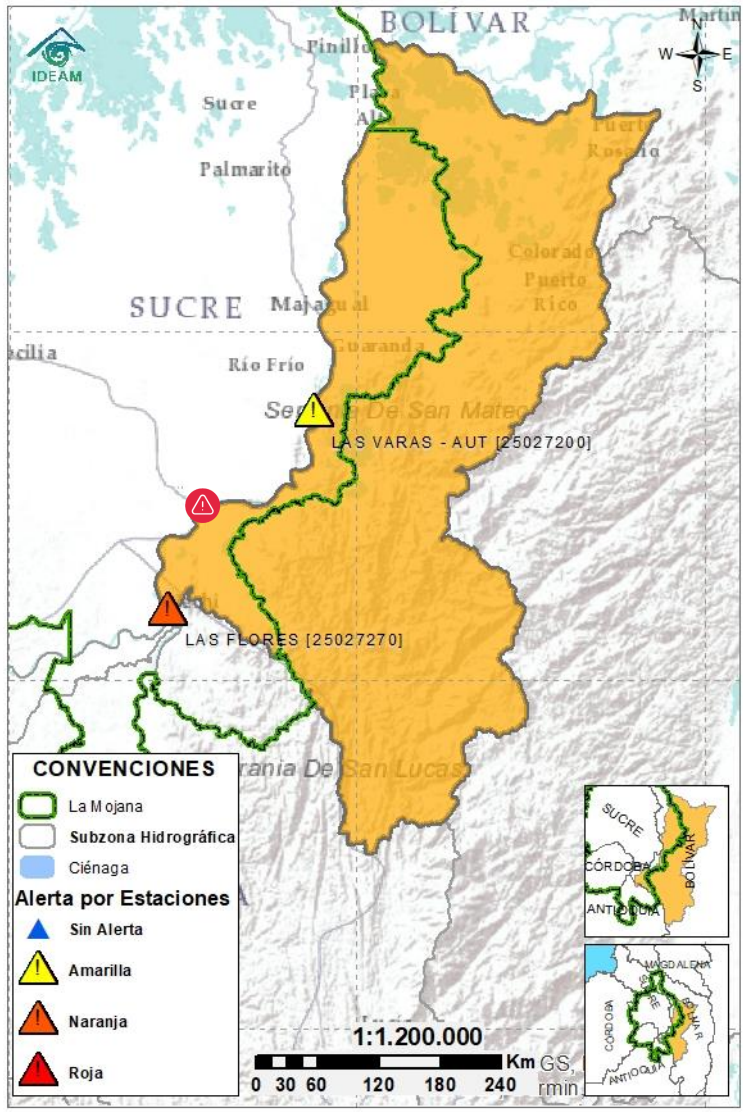
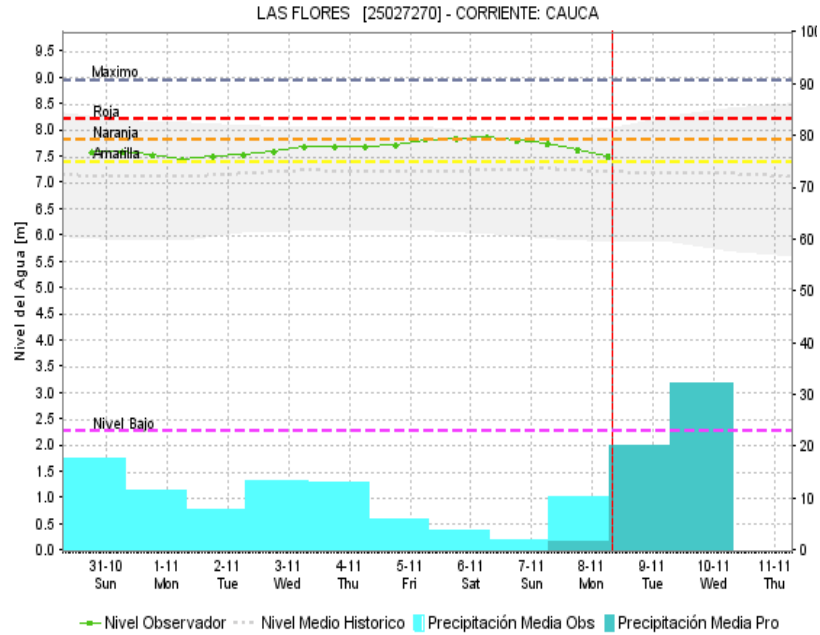
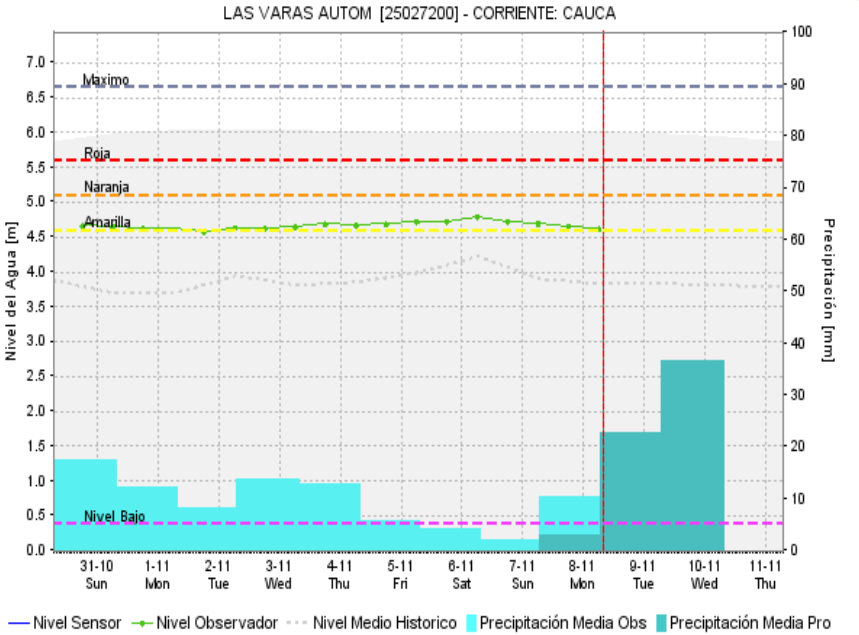
Directos al bajo
Cauca- Ciénaga
La Raya entre el
río Nechí y
Brazo de Loba

Niveles en descenso en el río Cauca en el tramo Nechí-Pinillos. En el sector de Cara de Gato (San Jacinto del Cauca) se mantiene **alerta roja puntual**, por trasvase de caudal del río Cauca hacia el Bajo San Jorge.

- 27 de agosto: rompimiento del dique por el río Cauca en el sector Cara de Gato (San Jacinto del Cauca), generando el ingreso de agua del río Cauca al Bajo San Jorge.

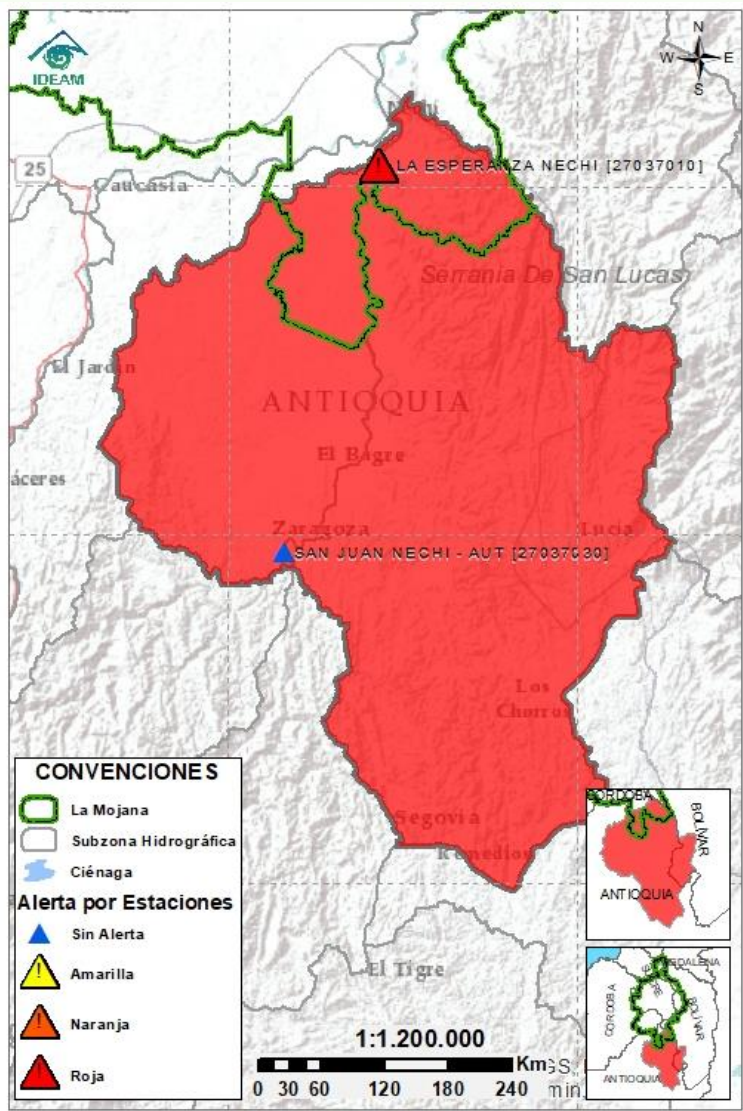
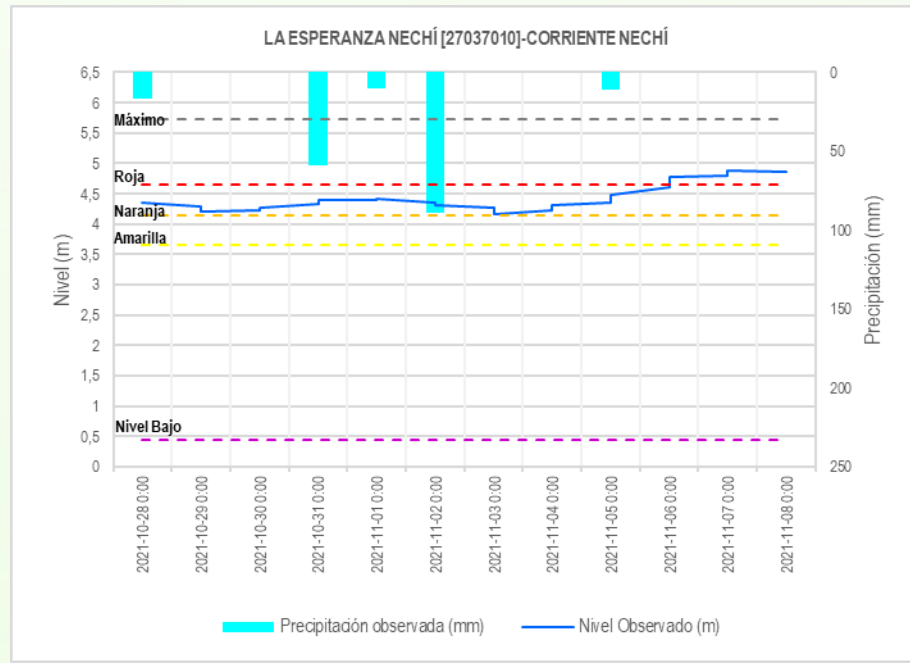
Subzona hidrográfica	Alerta	Descripción
Cuenca baja del río Nechí		Niveles en descenso en el río Nechí y en sus aportantes, en el tramo que comprende los municipios de Zaragoza, Caucasia, El Bagre y Nechí. Se prevé que el comportamiento hidrológico previamente descrito se mantenga para las próximas horas.

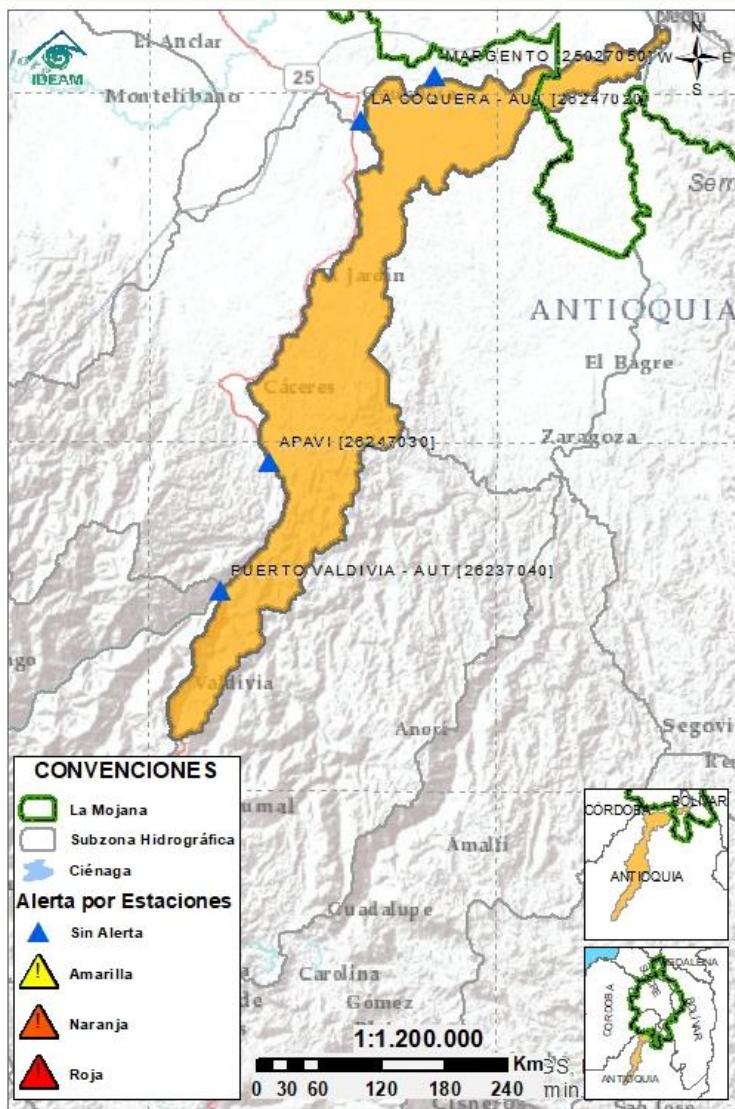
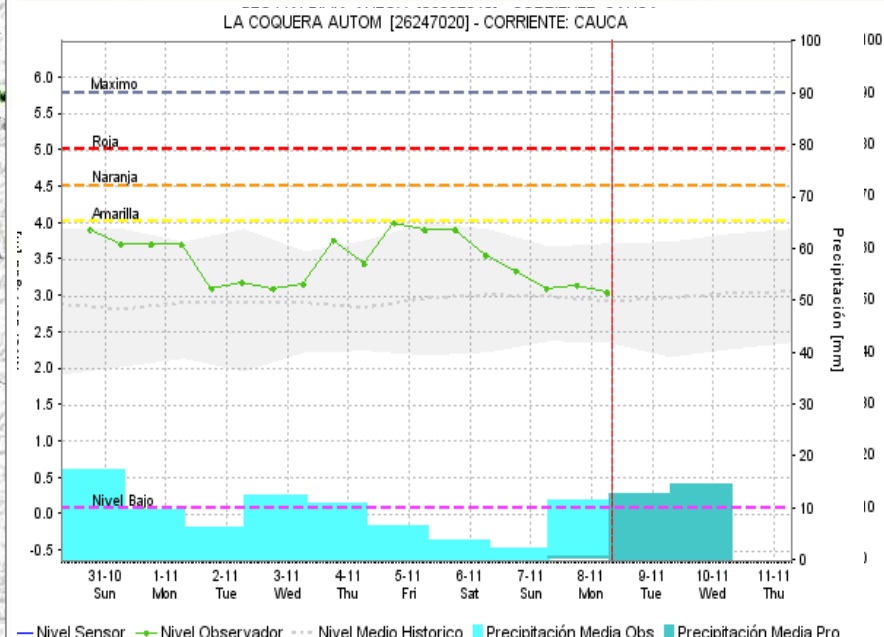
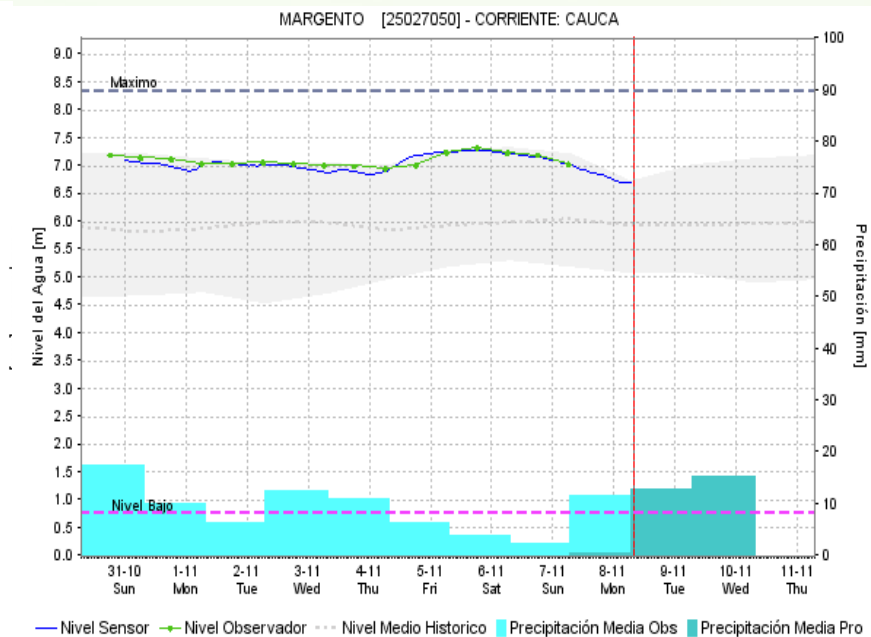
Directos al
Cauca entre
Pto. Valdivia y
río Nechí

Niveles en descenso en el río Cauca en su recorrido por los municipios de Valdivia, Tarazá, Cáceres y Caucasia. Se prevé la persistencia de este comportamiento durante el día de hoy.

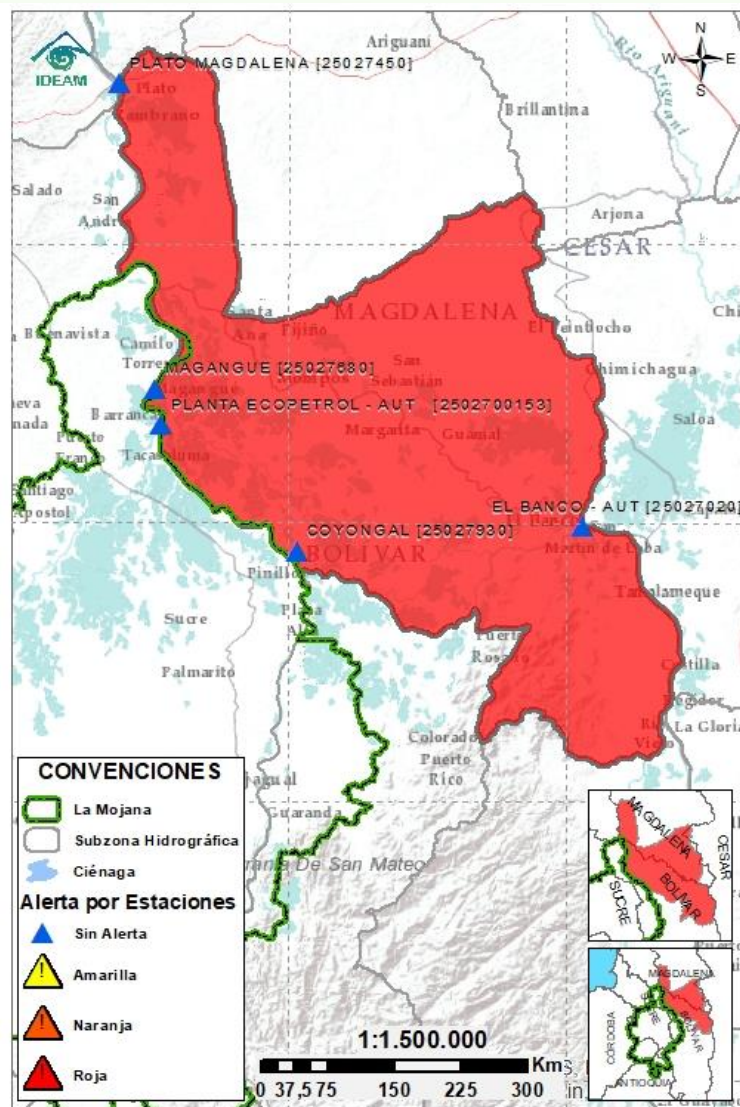
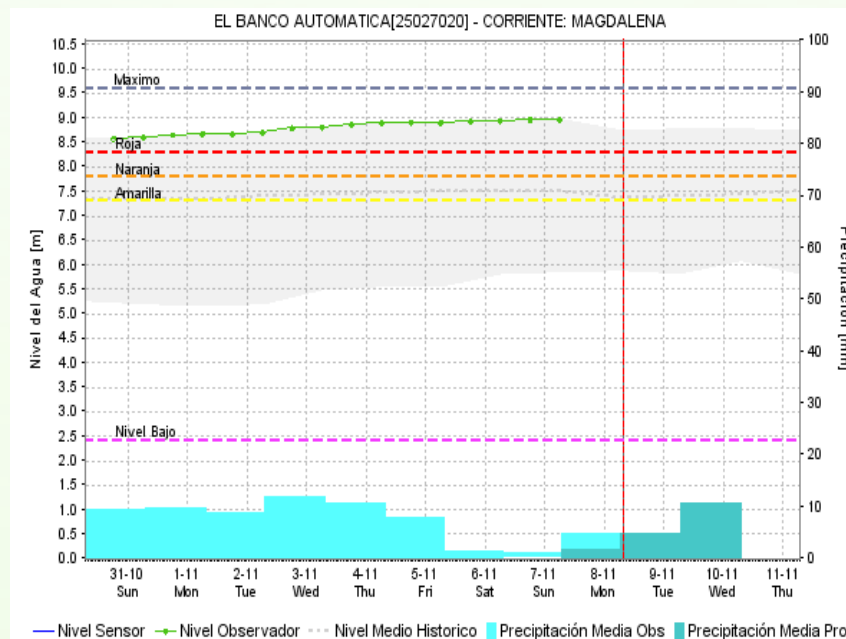
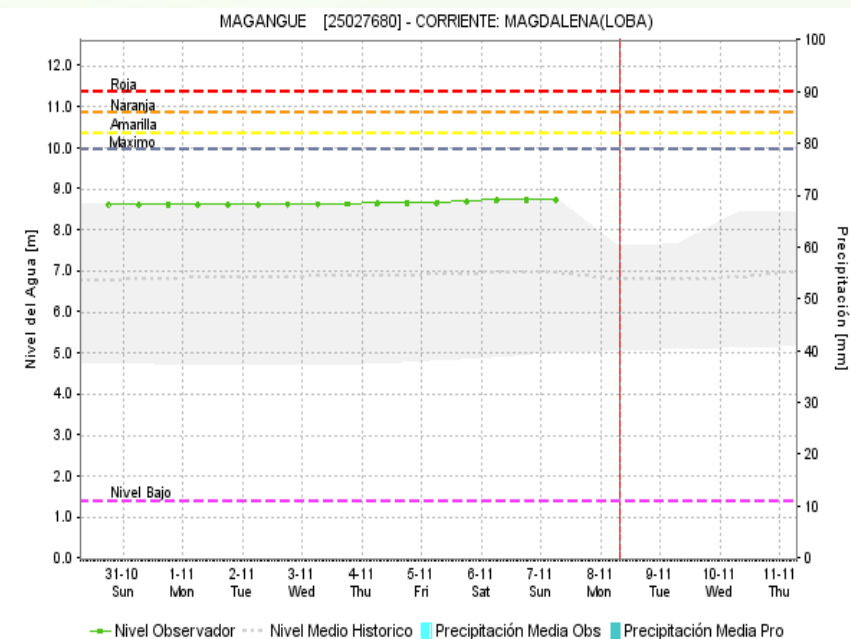
Directos Bajo
Magdalena
entre el Banco
y el Plato

Altos niveles en condición de ascenso en el río Magdalena, en el Brazo de Mompós (municipios de Guamal, San Sebastián de Buenavista, Mompós, San Zenón, Talaigua Nuevo, Santa Ana y Santa Bárbara de Pinto y Santa Ana) y en el Brazo de Loba (El Banco San Martín de Loba, Hatillo de Loba, Barranco de Loba y Pinillos). Se prevé que este comportamiento persista durante los próximos días, especial atención a los municipios El Banco y Magangué.

Nota (04/11/2021): CMGRD El Banco reporta inundación a la altura del corregimiento Mata de Caña (El Banco), por desbordamiento del río Magdalena y rompimiento del jarillón.
