# BOLETÍN HIDROMETEOROLÓGICO DE LA MOJANA

San Marcos, Sucre 30 de noviembre de 2021

BOLETÍN No: 471

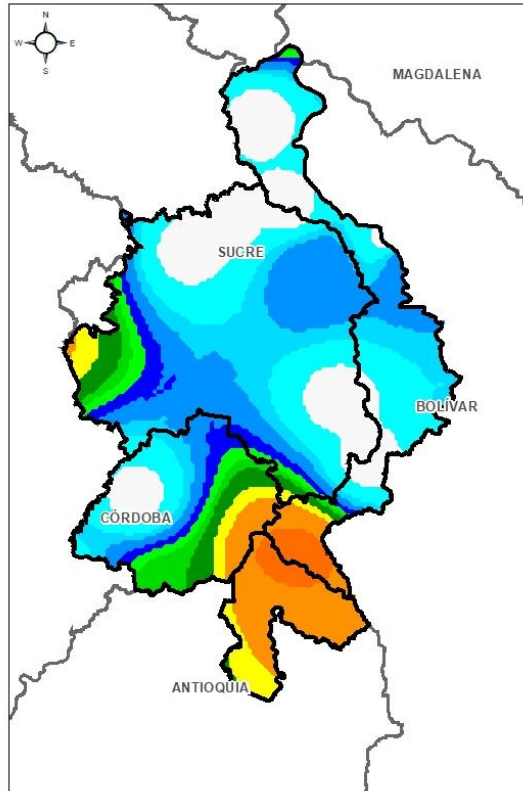
Precipitación estaciones de superficie.  
29/11/2021 (07:00) – 30/11/2021 (07:00).  
Fuente: IDEAM

**Precipitación:** Durante la tarde de ayer prevaleció la condición seca; luego durante la noche y madrugada se han generado lluvias dispersas a lo largo del territorio.

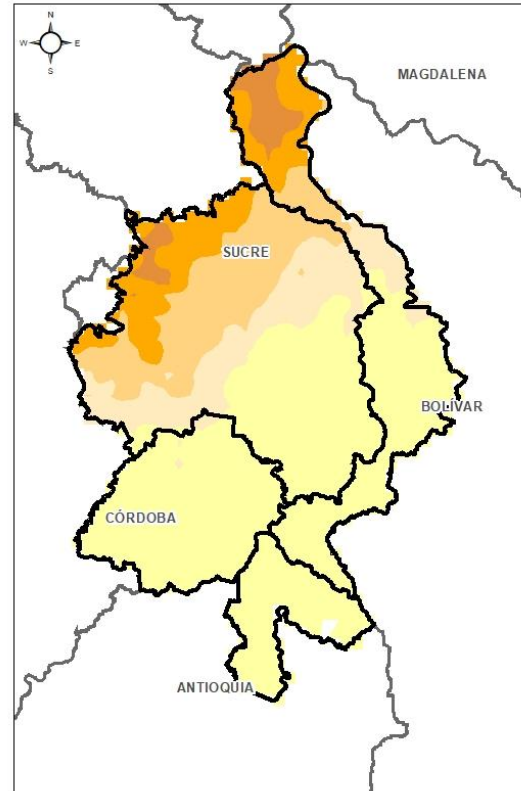
Temperatura superficial máxima por  
estimación Satelital 29/11/2021  
Fuente: IDEAM

**Temperatura:** se registró una temperatura máxima de 32,4°C el día 29 de noviembre a las 13:00 horas en el municipio de San Marcos, y una mínima de 24,8°C en la madrugada del 30 de noviembre en el municipio de Ayapel.

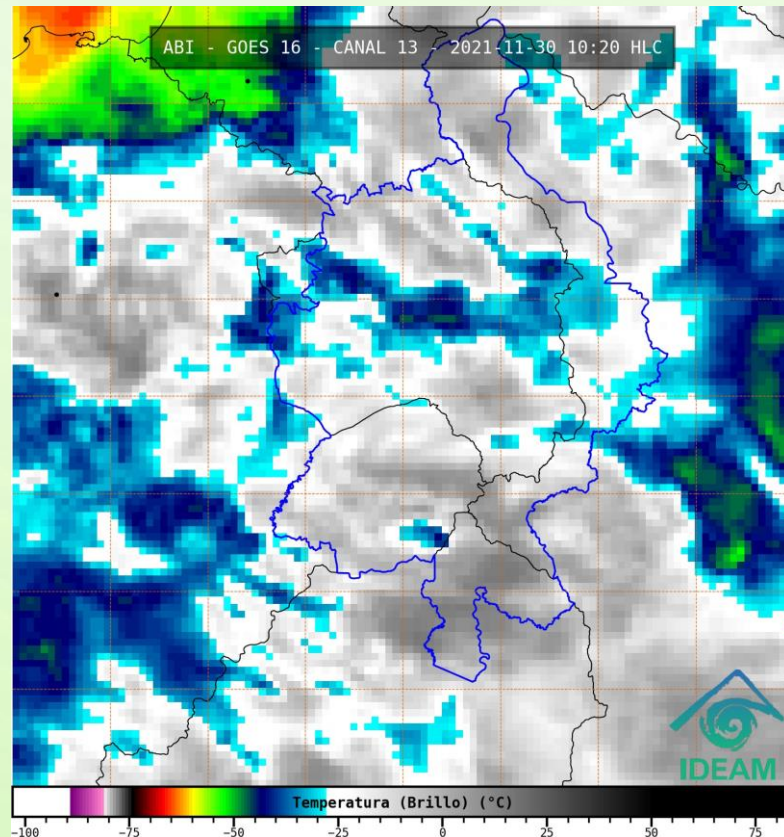
Imagen de satélite IR 10:20 HLC  
Fuente: IDEAM

Recientemente, cielo parcialmente nublado, sin lluvias en todo el territorio mojanero.

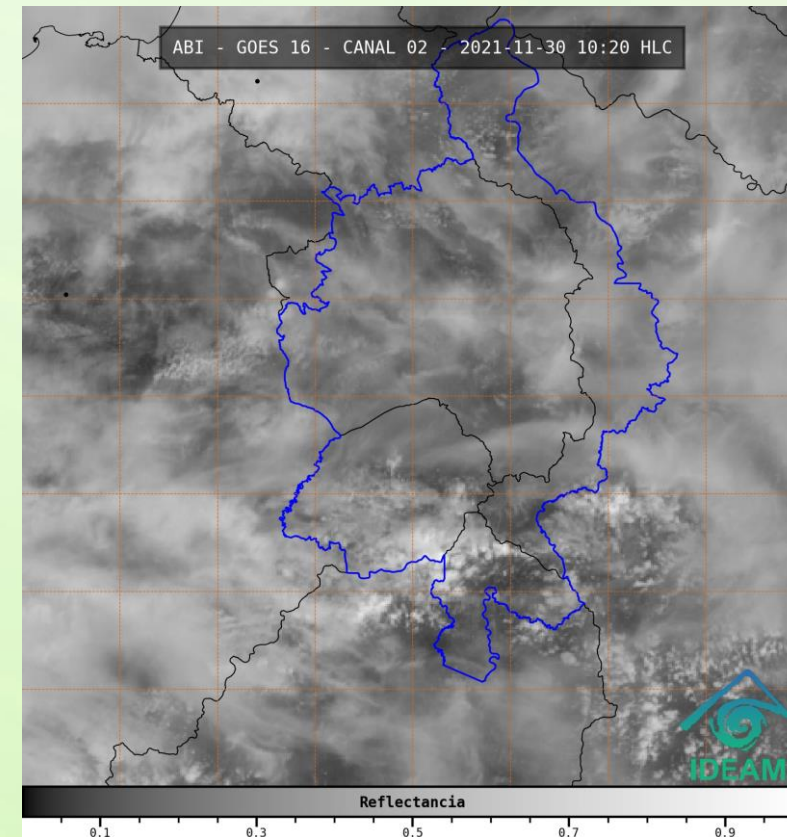
Imagen de satélite VIS 10:20 HLC  
Fuente: IDEAM

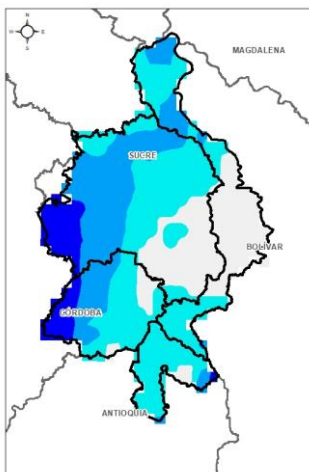
TARDE DEL 30 DE NOVIEMBRE

**Precipitación:** En horas de la tarde se espera cielo parcialmente nublado, sin lluvias, luego en horas de la noche y madrugada se prevé un incremento de la nubosidad con posibilidad de lluvias en amplios sectores de La Mojana, con atención a los municipios de San Jacinto del Cauca, Achí, Nechí, Ayapel, Guaranda y Majagual.

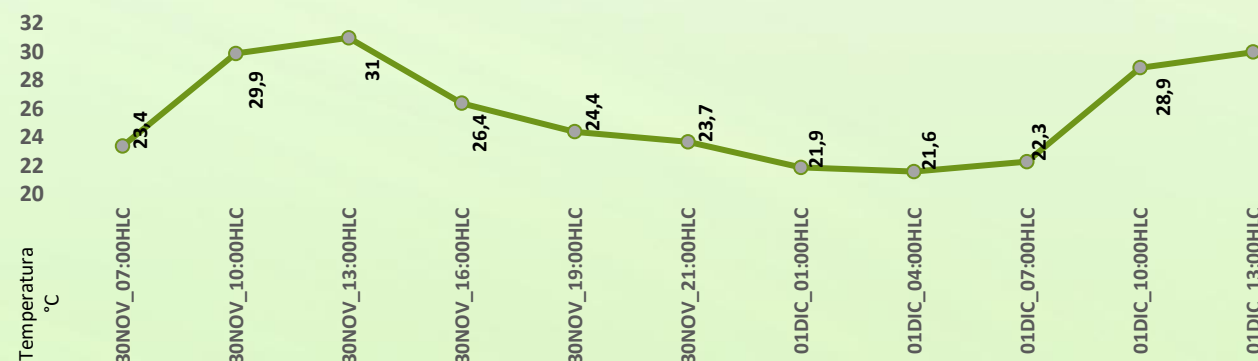
Pronóstico de temperaturas medias para los próximos 02 días

**Temperatura:** Las temperaturas máximas oscilarán entre los 32°C y 33°C y las mínimas entre los 24°C y 25°C. Las sensaciones térmicas máximas estimadas oscilarán entre los 33°C y 34°C.

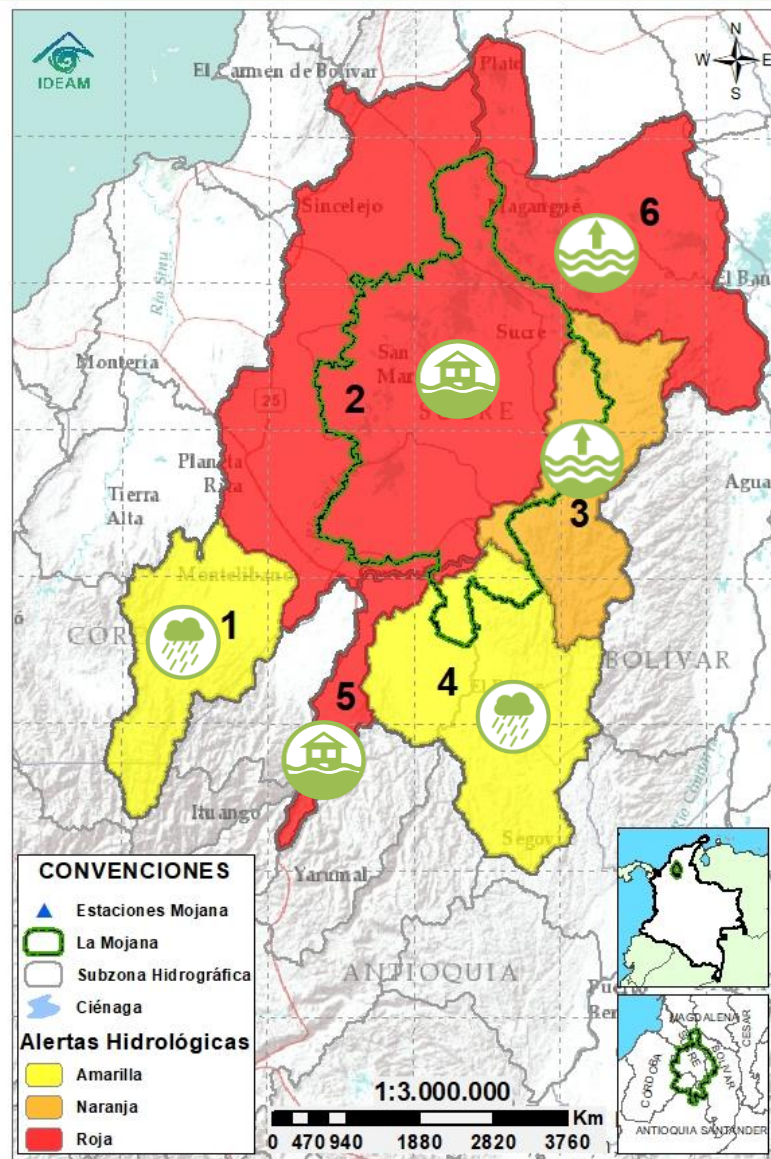
Condiciones hidrológicas antecedentes para el 29/11/2021

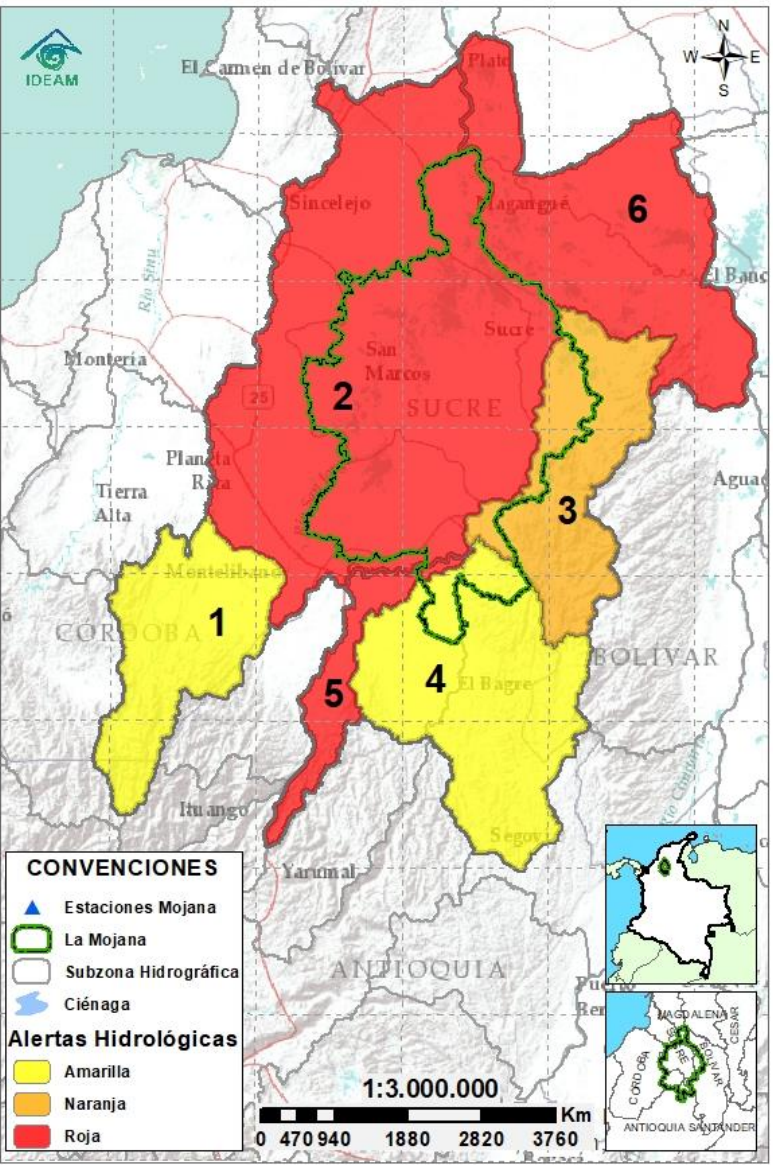
**Descripción condiciones hidrológicas:** alerta roja en las cuencas bajas de los ríos San Jorge y Magdalena (entre El Banco y Plato), ya que en ambos casos se mantienen altos niveles en condición estable; se destaca que para el Bajo San Jorge persisten las inundaciones en amplias zonas, principalmente rurales. En cuanto al río Cauca, se tiene alerta roja desde Valdivia hasta Nechí, ante el desbordamiento del río ocurrido desde el fin de semana, a la altura de la zona rural de los municipios de Tarazá y Caucaasia.

Alerta	Zona Hidrográfica	Subzona o Cuenca Hidrográfica	Condición predominante	Descripción de la alerta hidrológica
 	1 Bajo Magdalena-Cauca - San Jorge	Alto San Jorge	  <b>Niveles en descenso</b>	Niveles en descenso en el río San Jorge y en sus aportantes, a la altura de los municipios de Montelíbano, Puerto Libertador y San José de Uré.
 	2 Bajo Magdalena-Cauca - San Jorge	Bajo San Jorge	  <b>Inundación</b>	Niveles altos en condición estable en el río San Jorge (Ayapel-Magangué). Continúa el ingreso del río Cauca hacia el Bajo San Jorge, a través del sector de Cara de Gato (San Jacinto del Cauca).
 	3 Bajo Magdalena-Cauca - San Jorge	Directos al Bajo Cauca-ciénaga La Raya entre el río Nechí y Brazo de Loba	  <b>Niveles estables</b>	Niveles estables en el río Cauca en el tramo Nechí – Pinillos, condición predominante para las próximas horas. Especial atención al sector Cara de Gato, donde se mantiene alerta roja puntual.

4 Nechí	Bajo Nechí y Directos al Bajo Nechí	  <b>Niveles en ascenso</b>	Incremento de niveles en el río Nechí y sus aportantes; especial atención en los municipios de Caucaasia y Nechí.
 	5 Cauca	Directos al Cauca entre Pto. Valdivia y río Nechí	  <b>Inundación</b>	Inundación en zona rural de los municipios de Tarazá y Caucaasia por desbordamientos del río Cauca.
 	6 Bajo Magdalena	Directos Bajo Magdalena entre El Banco y Plato	  <b>Niveles estables</b>	Niveles altos en condición estable en el río Magdalena, entre El Banco y Plato, así como en el Brazo de Loba y en el Brazo de Mompós.

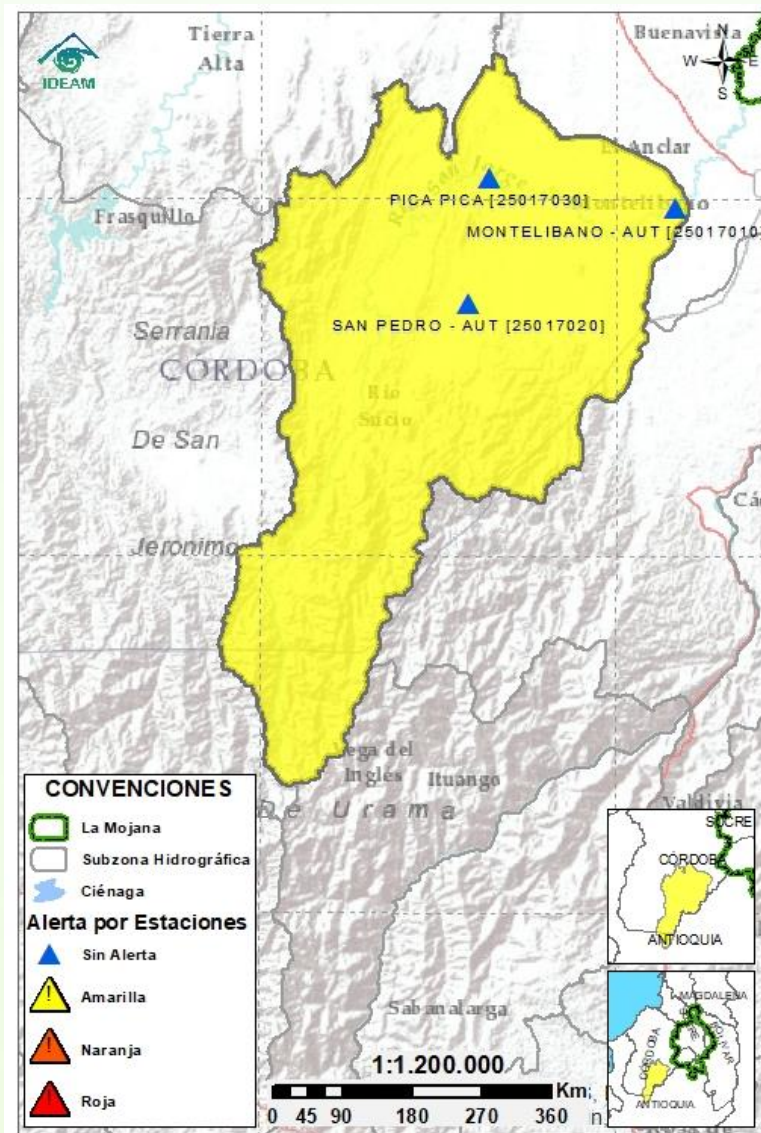
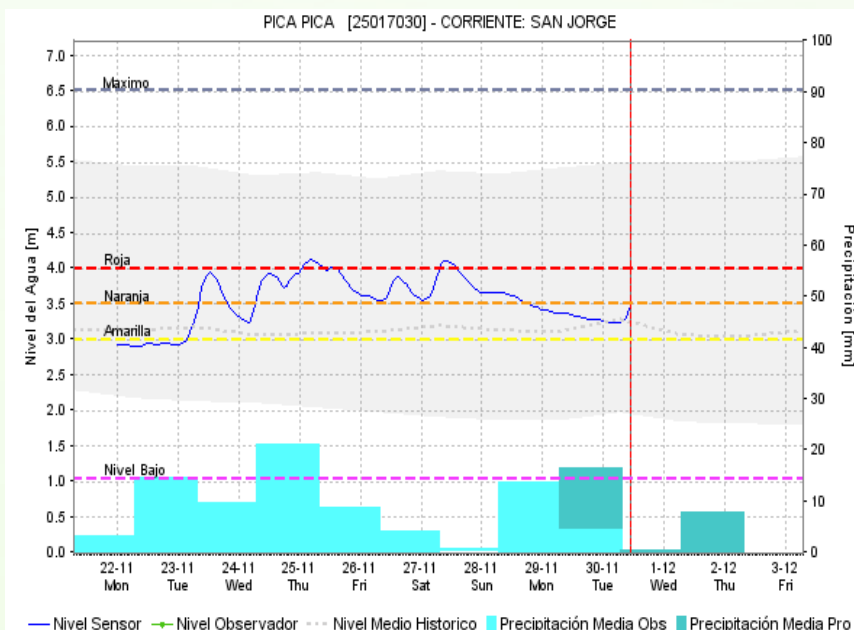
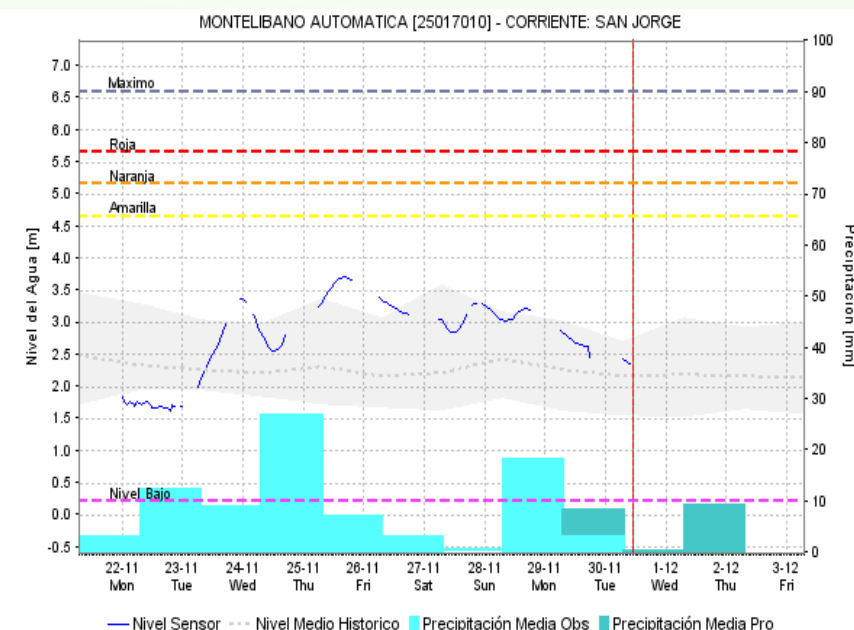
Cuenca alta  
del río San  
Jorge

Descenso de niveles en el río San Jorge y en sus aportantes, los ríos San Pedro (Puerto Libertador) y Uré (San José de Uré).

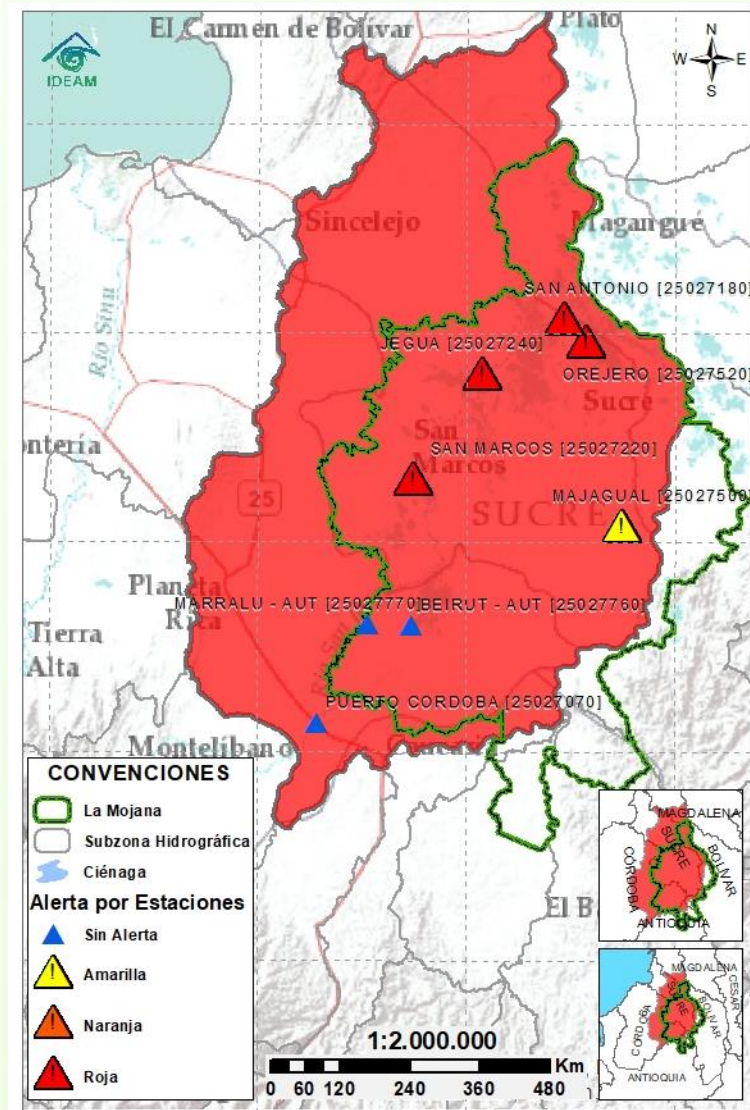
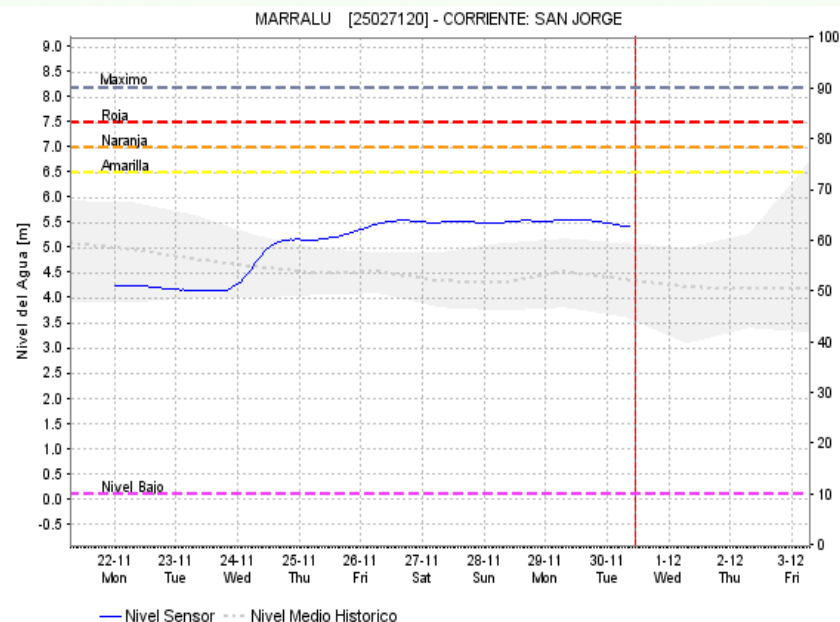
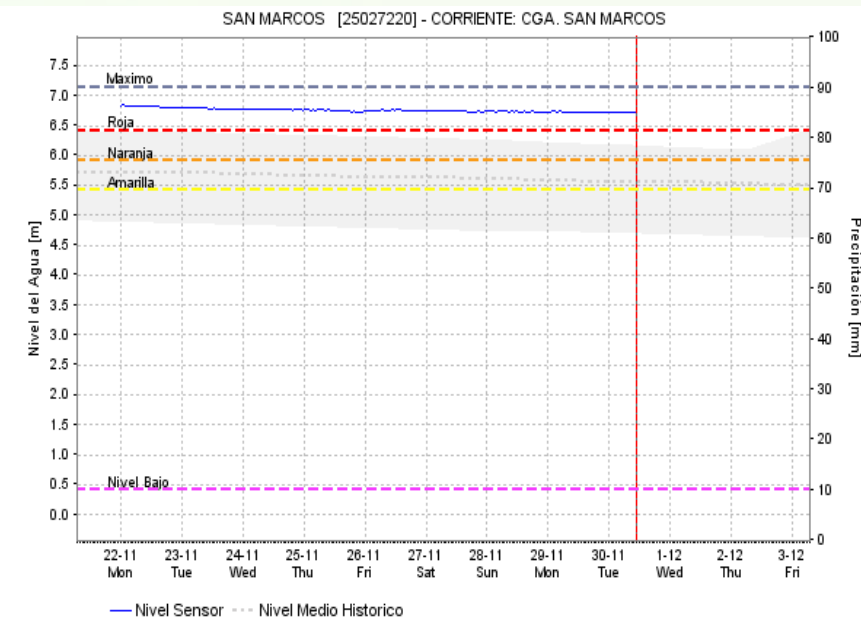
Cuenca baja  
del río San  
Jorge

Niveles estables en el río San Jorge en el tramo Ayapel-Magangué, así como en el sistema de ciénagas y caños. Se destaca la persistencia de: i) inundaciones en amplias zonas de la cuenca baja, ii) altos niveles en el sistema de ciénagas y iii) ingreso continuo de aguas del río Cauca a través del sector Cara de Gato.

**Nota (27 de agosto al 29 de noviembre):** transvase de caudal del río Cauca hacia el Bajo San Jorge, tras el rompimiento del río Cauca en el sector de Cara de Gato (27/08/2021), generando afectaciones por inundación en los municipios de Guaranda, Ayapel, Majagual y San Benito Abad.

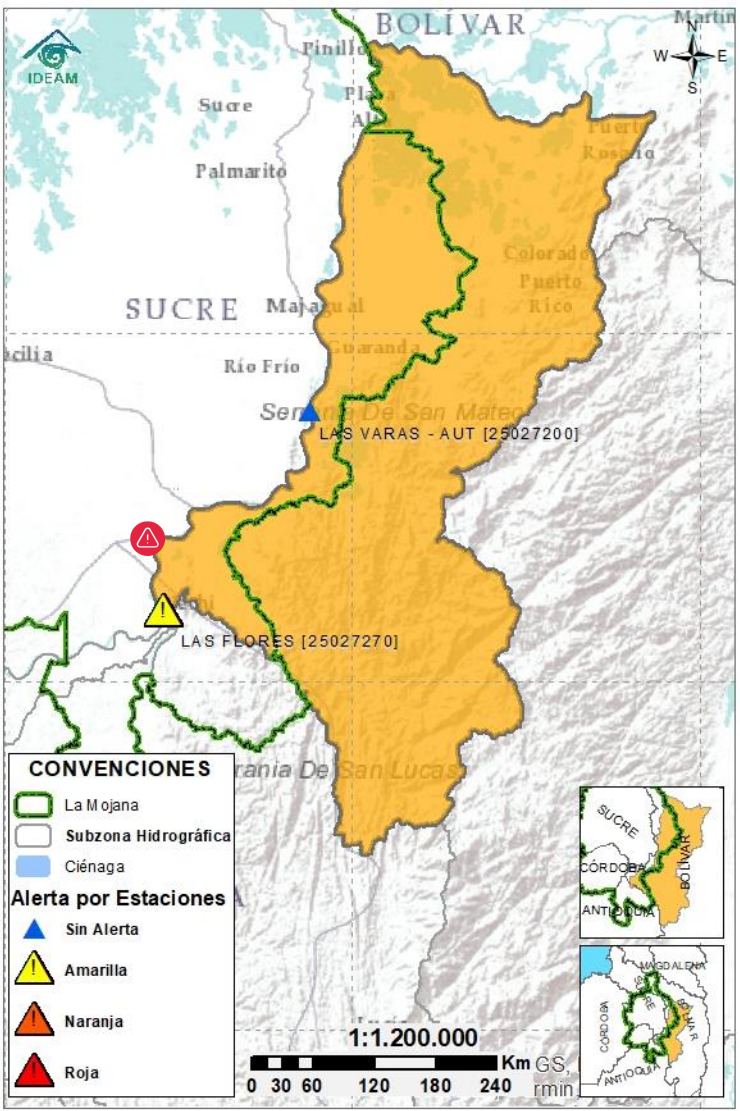
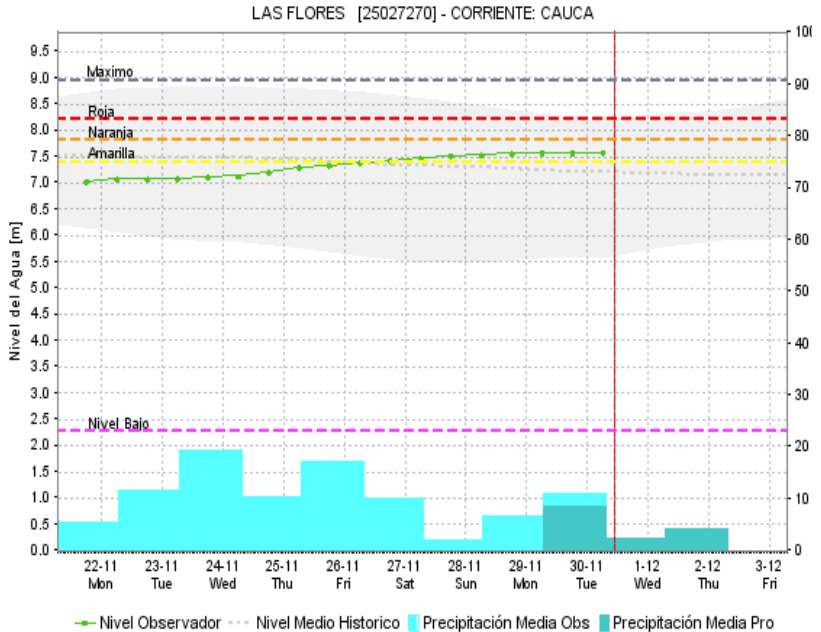
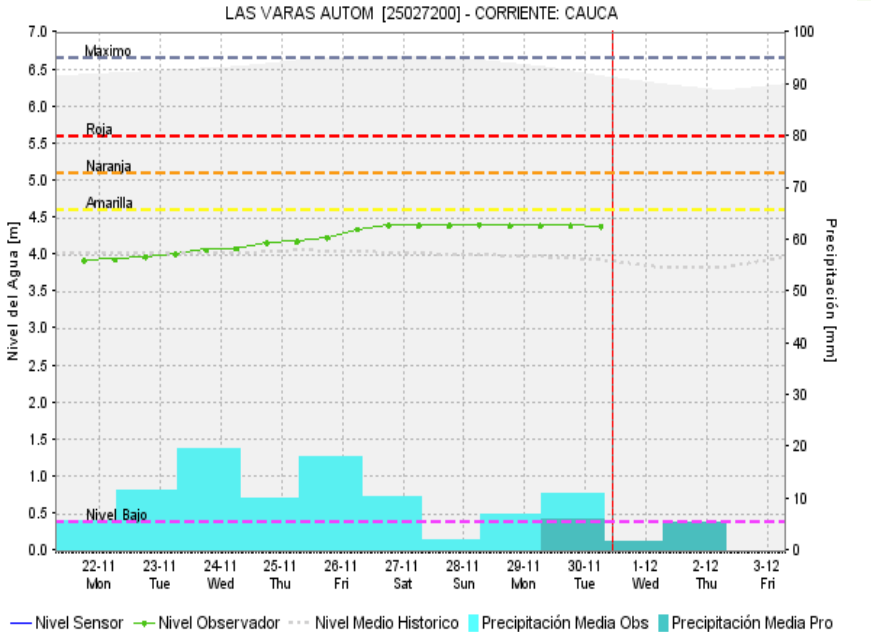
Directos al bajo  
Cauca- Ciénaga  
La Raya entre el  
río Nechí y  
Brazo de Loba

Niveles estables en el río Cauca en el tramo Nechí-Pinillos. En el sector de Cara de Gato (San Jacinto del Cauca), se mantiene **alerta roja puntual**, por trasvase de caudal del río Cauca hacia el Bajo San Jorge.

**Nota (27 de agosto):** rompimiento del dique por el río Cauca en el sector Cara de Gato (San Jacinto del Cauca), generando el ingreso de agua del río Cauca al Bajo San Jorge.

**Nota (24 de noviembre):** rompimiento del dique de protección del río Caribona en el corregimiento de San Agustín (Montecristo, Bolívar).

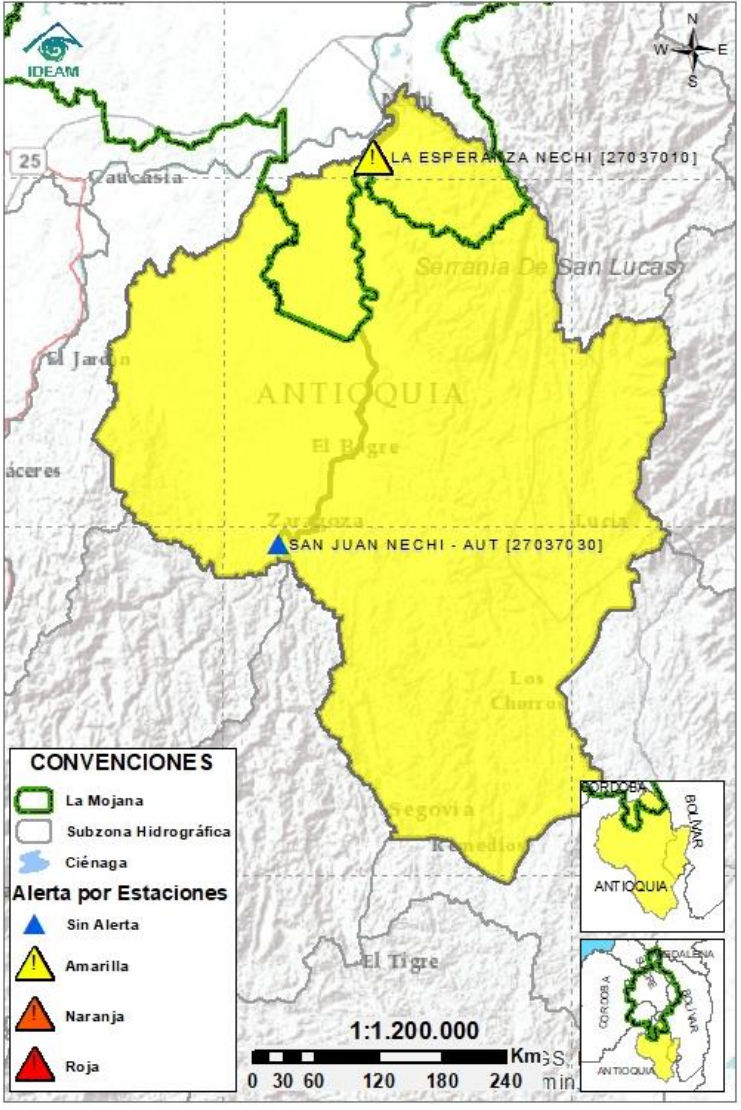
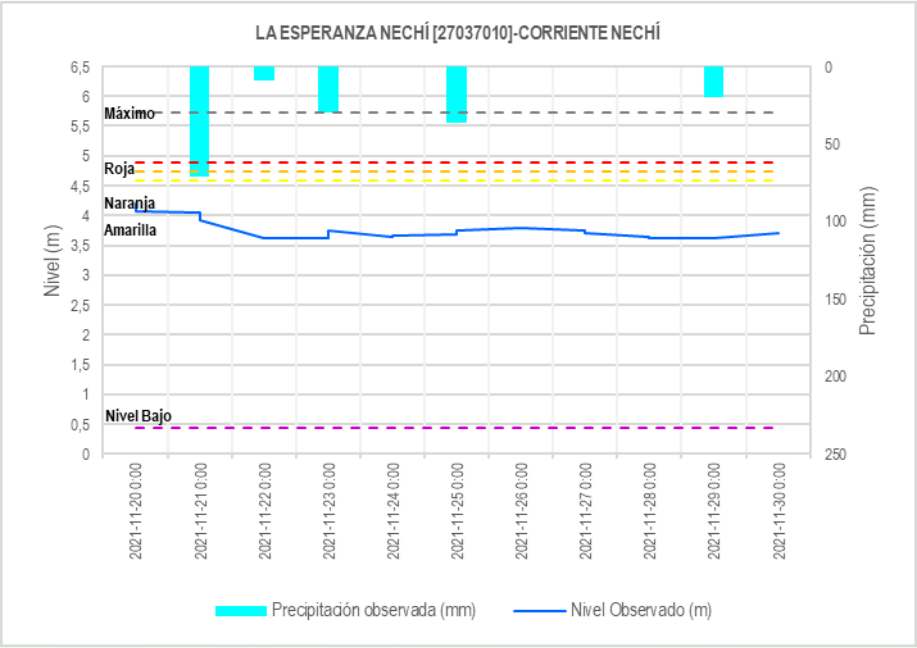
Subzona hidrográfica	Alerta	Descripción
Cuenca baja del río Nechí

Niveles en ascenso en el Bajo Nechí y en sus aportantes, condición que se prevé persista para el día de hoy.

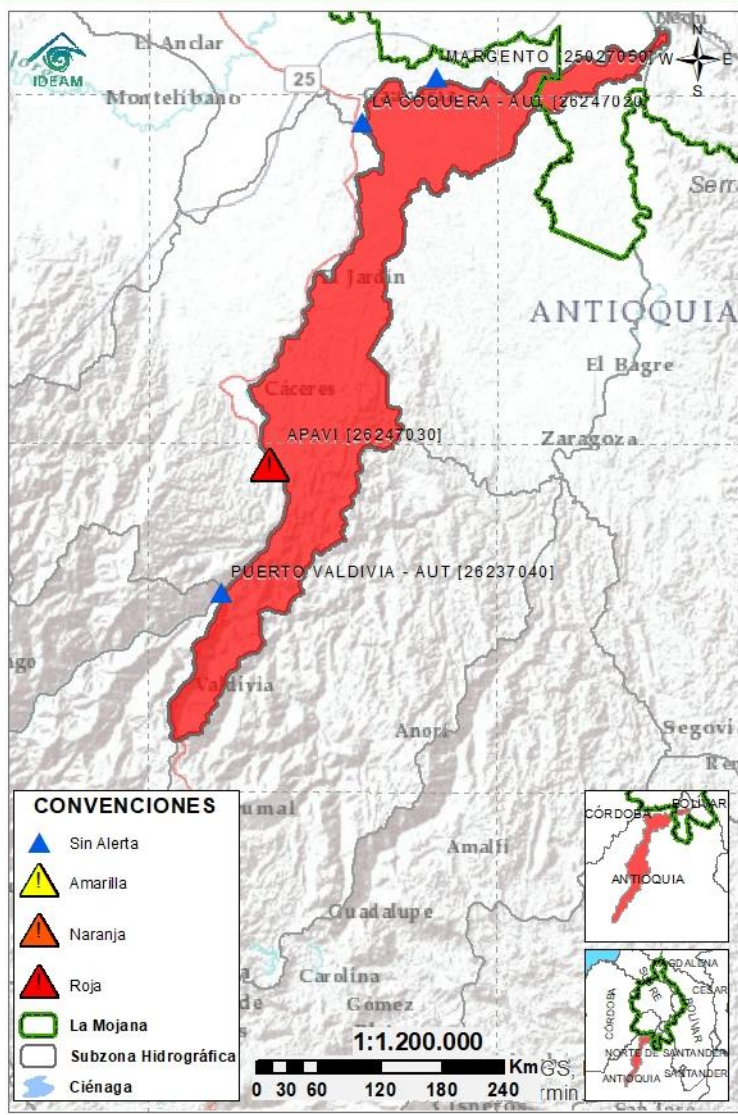
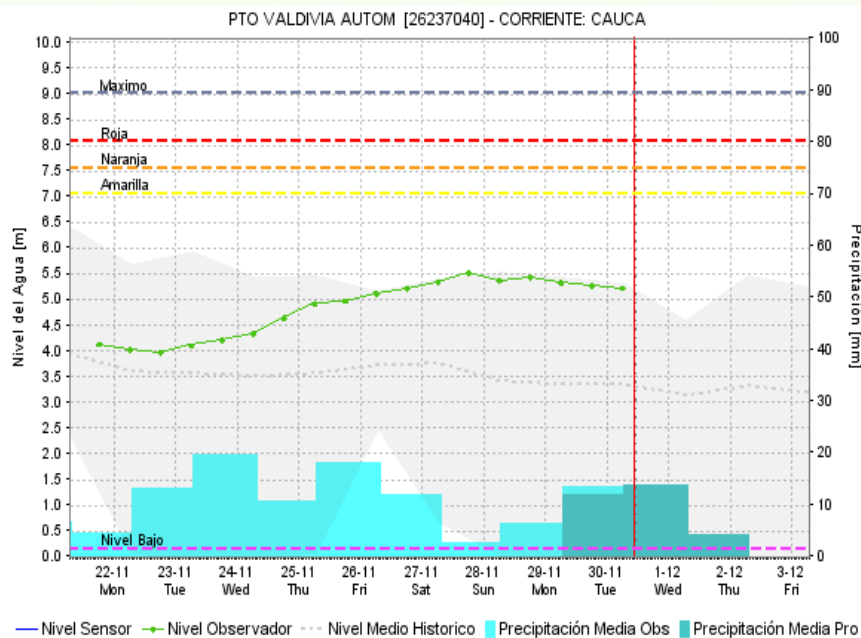
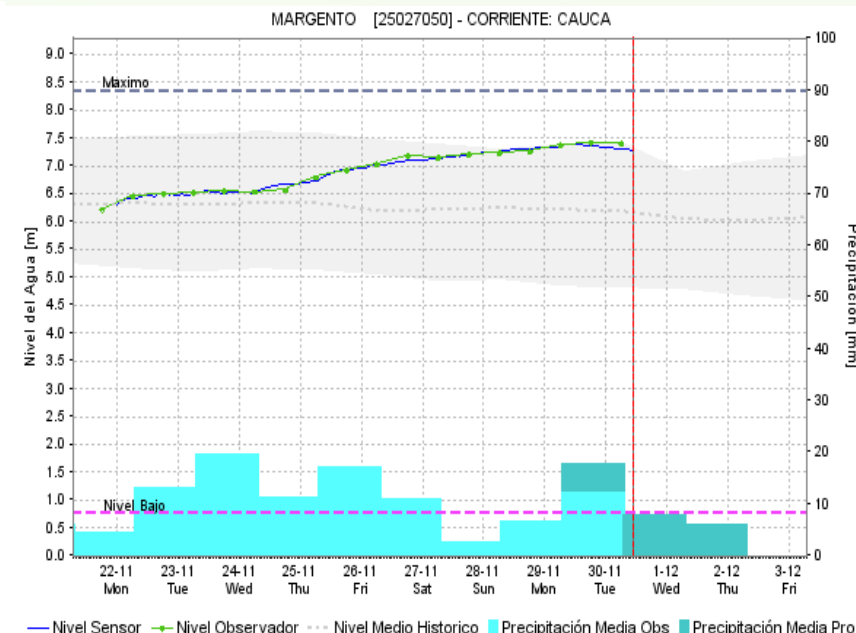
Directos al  
Cauca entre  
Pto. Valdivia y  
río Nechí

Descenso de niveles del río Cauca en el tramo comprendido entre los municipios de Valdivia, Tarazá y Cáceres, comportamiento predominante para las próximas horas.

**Nota (27 y 28 de noviembre de 2021):** desbordamiento del río Cauca ocasionando afectaciones en zonas rurales de Tarazá (vereda Bocas de Puri) y Caucasia (corregimiento El Palomar).

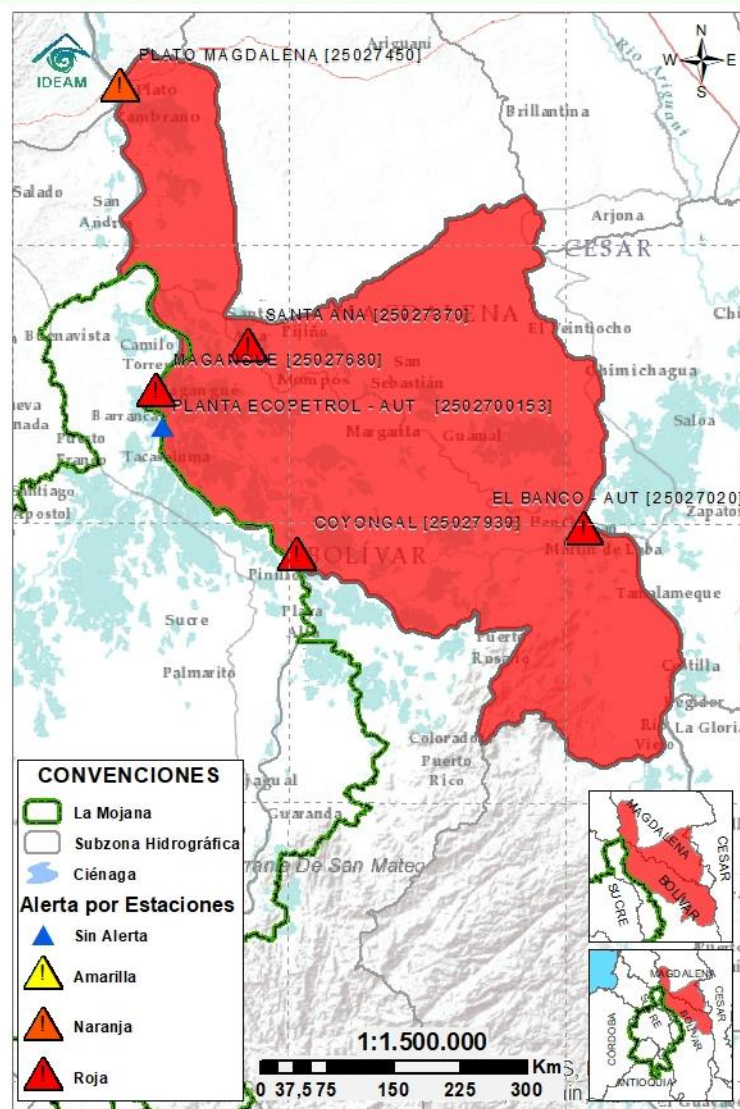
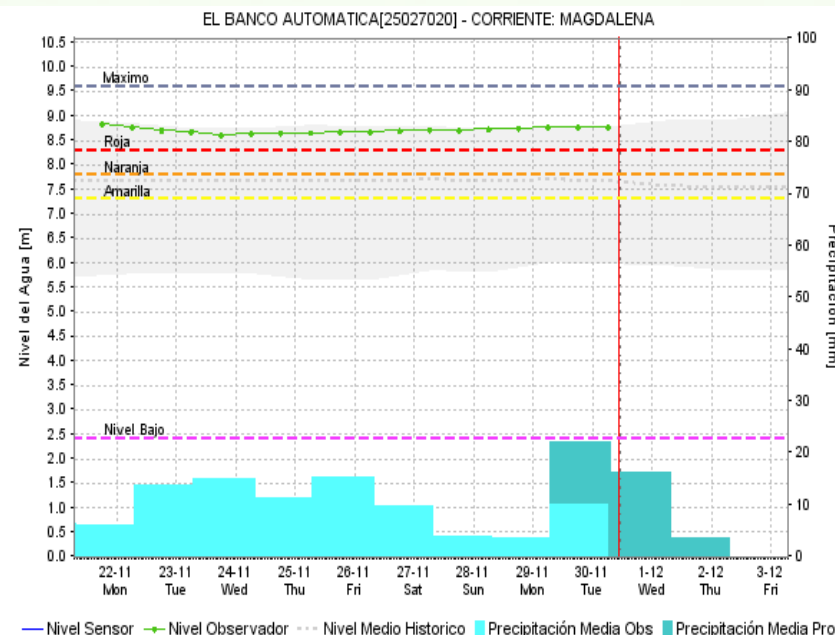
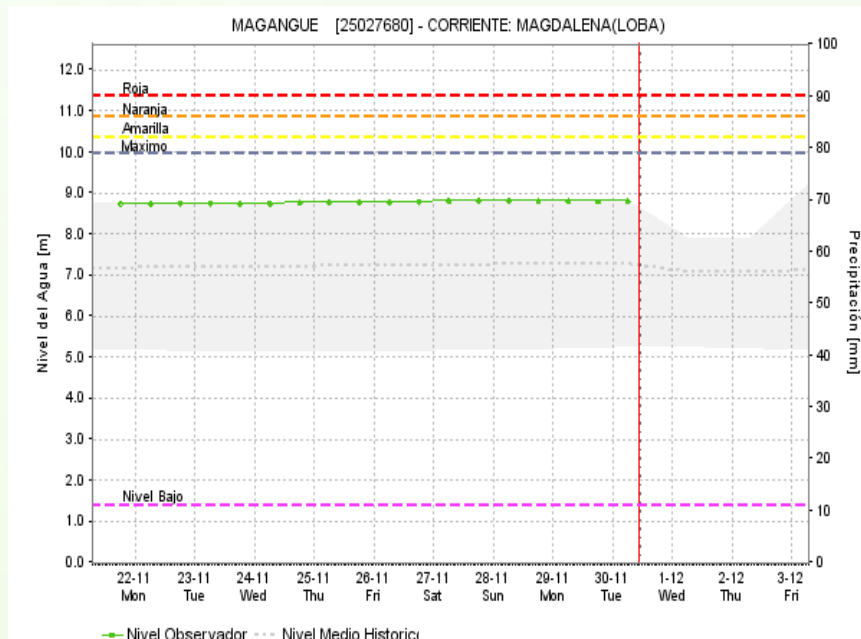
Directos Bajo  
Magdalena  
entre el Banco  
y el Plato

Niveles estables en el río Magdalena entre los municipios de El Banco y Plato, así como en el Brazo de Mompós (municipios de Guamal, San Sebastián de Buenavista, Mompós, San Zenón, Talaigua Nuevo, Santa Ana y Santa Bárbara de Pinto) y en el Brazo de Loba (El Banco San Martín de Loba, Hatillo de Loba, Barranco de Loba y Pinillos). Se recomienda mantener especial atención en los municipios de Hatillo de Loba, Barranco de Loba, El Banco, Mompós, Santa Ana y Magangué ante los altos niveles registrados.

**Nota (12/11/2021):** en el municipio de Hatillo de Loba (Bolívar), se registró inundación por ruptura del jarillón Diomedes, generando ingreso de aguas del río Magdalena en el corregimiento La Victoria.
