BOLETÍN HIDROMETEOROLÓGICO DE LA MOJANA

San Marcos, Sucre 04 de enero de 2022

BOLETÍN No: 494

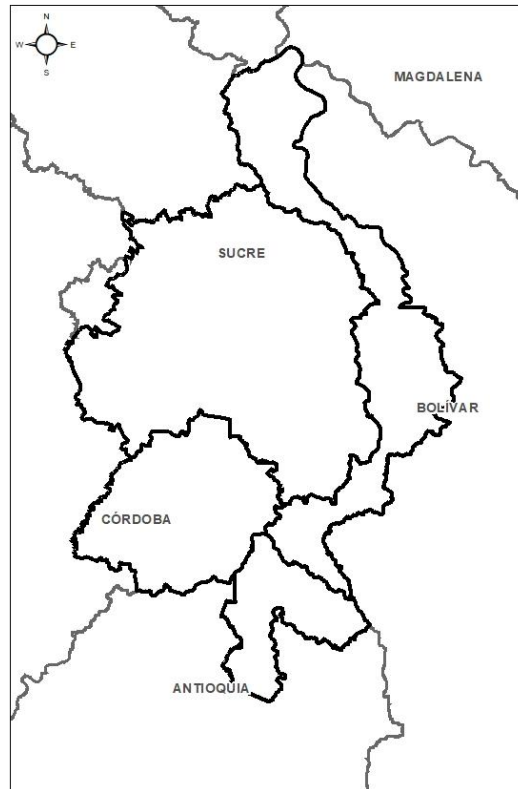
Precipitación estaciones de superficie.
31/12/2021 (07:00) – 01/01/2022 (07:00).
Fuente: IDEAM

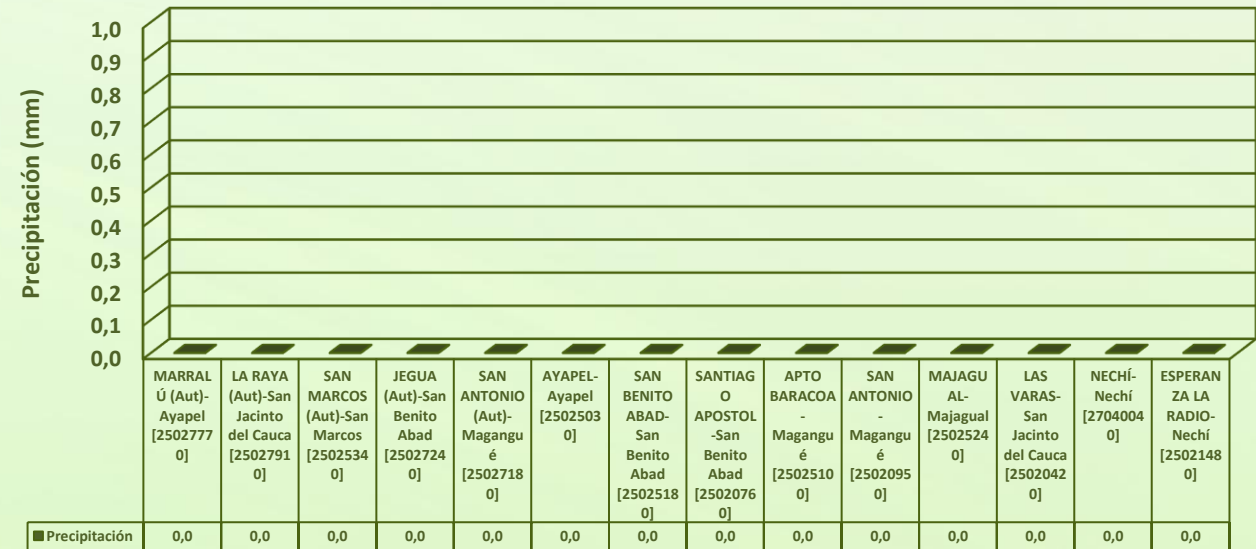
Lluvia Registrada el 31 Diciembre de 2021

Precipitación: predominó el tiempo seco.

Temperatura: Se registró una temperatura máxima de 37,7°C el día 31 de diciembre a las 15:00 horas en el municipio de Ayapel y una mínima de 23,5°C en la madrugada del 01 de enero en el municipio de San Benito Abad.

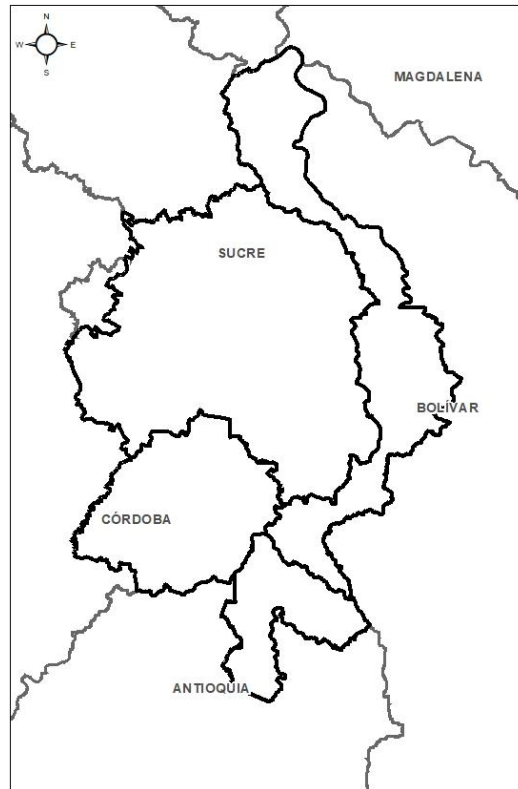
Precipitación estaciones de superficie.
01/01/2022 (07:00) – 02/01/2022 (07:00).
Fuente: IDEAM

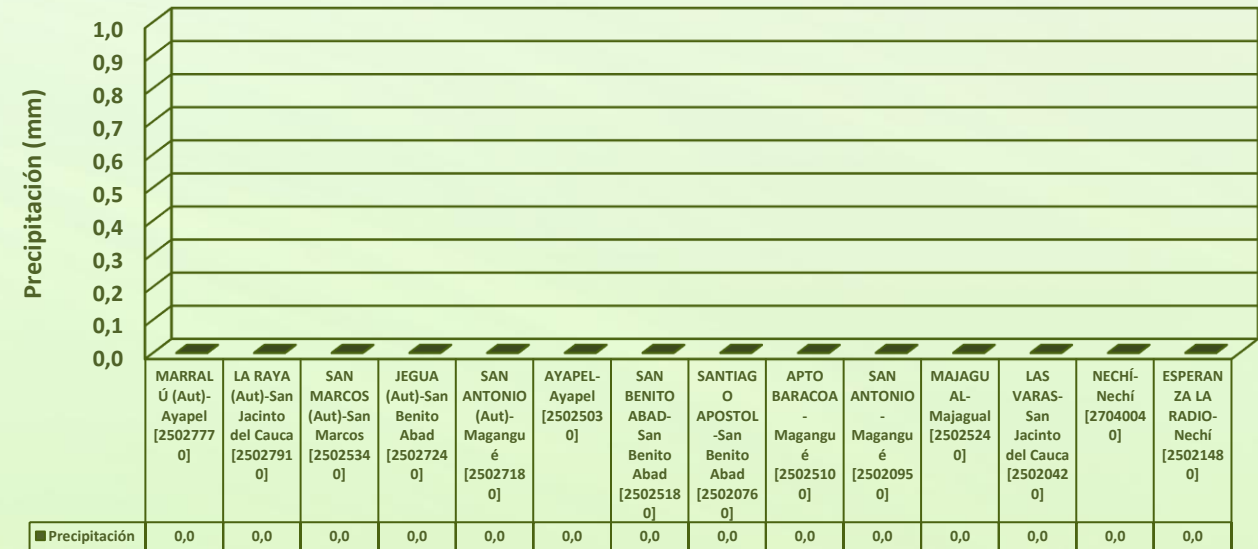
Lluvia Registrada el 01 de enero de 2021

Precipitación: predominó el tiempo seco.

Temperatura: Se registró una temperatura máxima de 34,3°C el día 01 de enero a las 13:00 horas en el municipio de Ayapel y una mínima de 24,2°C en la madrugada del 02 de enero.

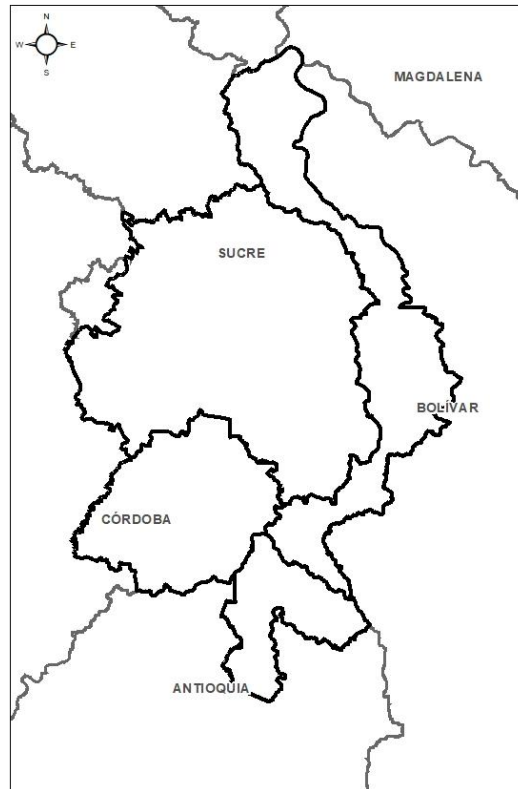
Precipitación estaciones de superficie.
02/01/2022 (07:00) – 03/01/2022 (07:00).
Fuente: IDEAM

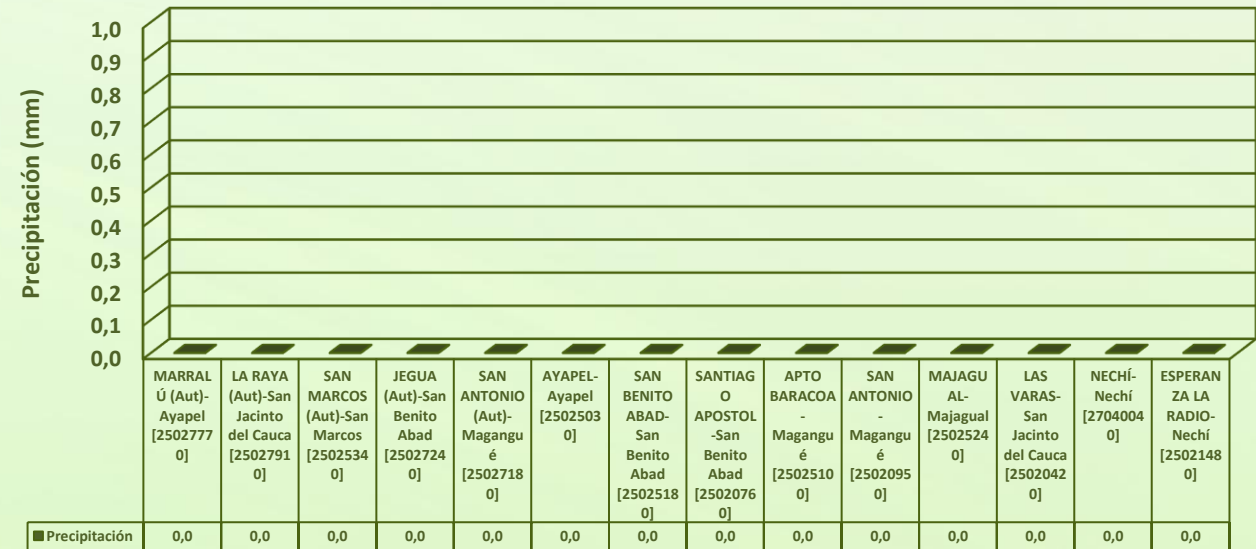
Lluvia Registrada el 02 enero de 2021

Precipitación: predominó el tiempo seco.

Temperatura: Se registró una temperatura máxima de 34,8°C el día 02 de enero a las 14:00 horas en el municipio de San Marcos y una mínima de 24,1°C en la madrugada del 03 de enero en el municipio de Ayapel.

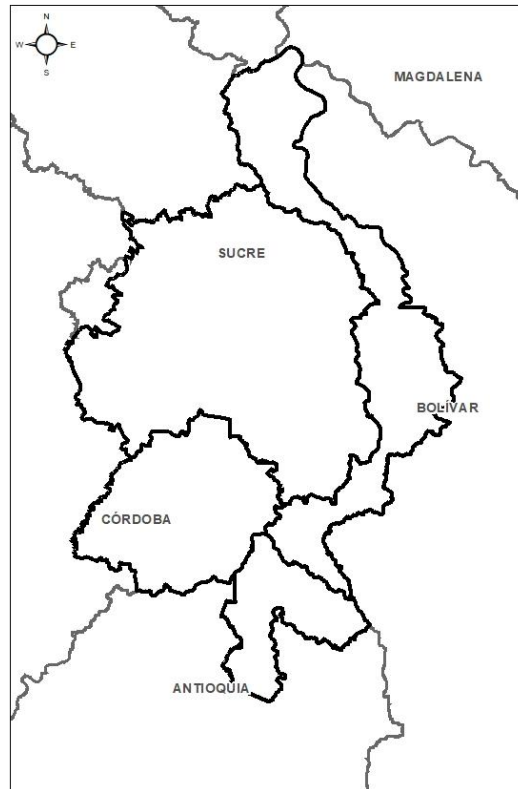
Precipitación estaciones de superficie.
03/01/2022 (07:00) – 04/01/2022 (07:00).
Fuente: IDEAM

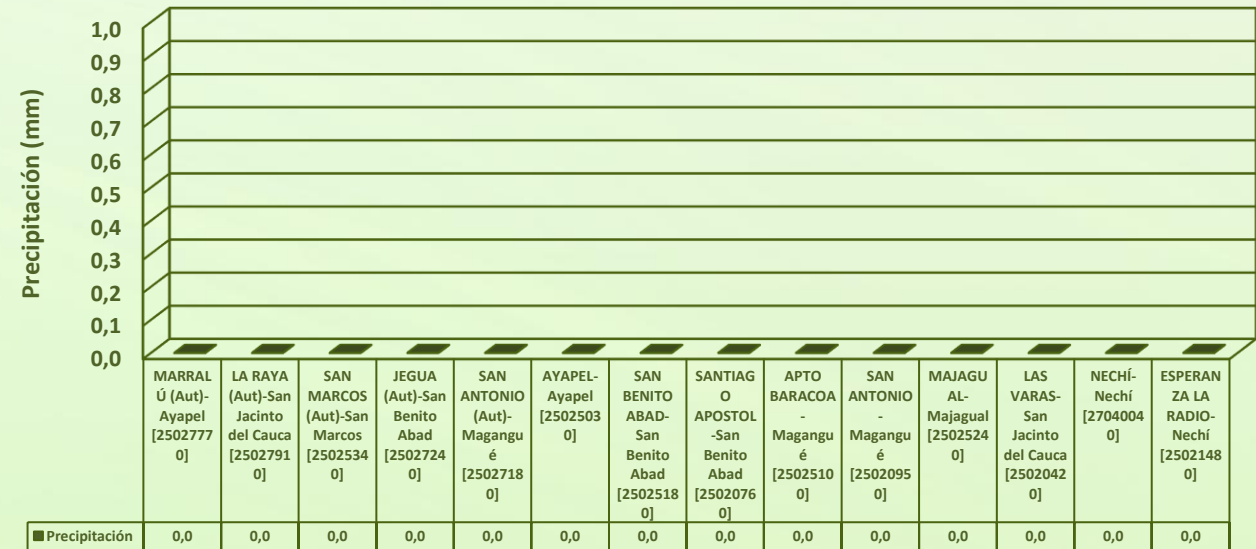
Lluvia Registrada el 03 enero de 2021

Precipitación: predominó el tiempo seco.

Temperatura: Se registró una temperatura máxima de 34,1°C el día 03 de enero a las 14:00 horas en el municipio de San Marcos y una mínima de 23°C en la madrugada del 04 de enero.

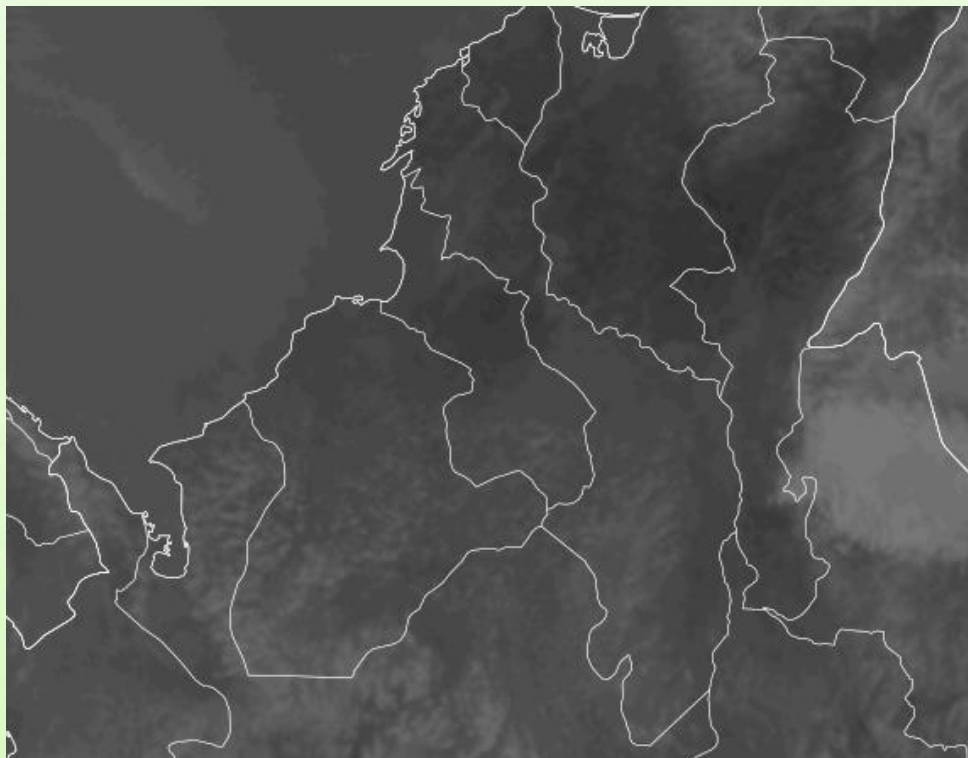
Imagen de satélite IR 10:30 HLC
Fuente: NOAA

En las últimas horas cielo parcialmente cubierto

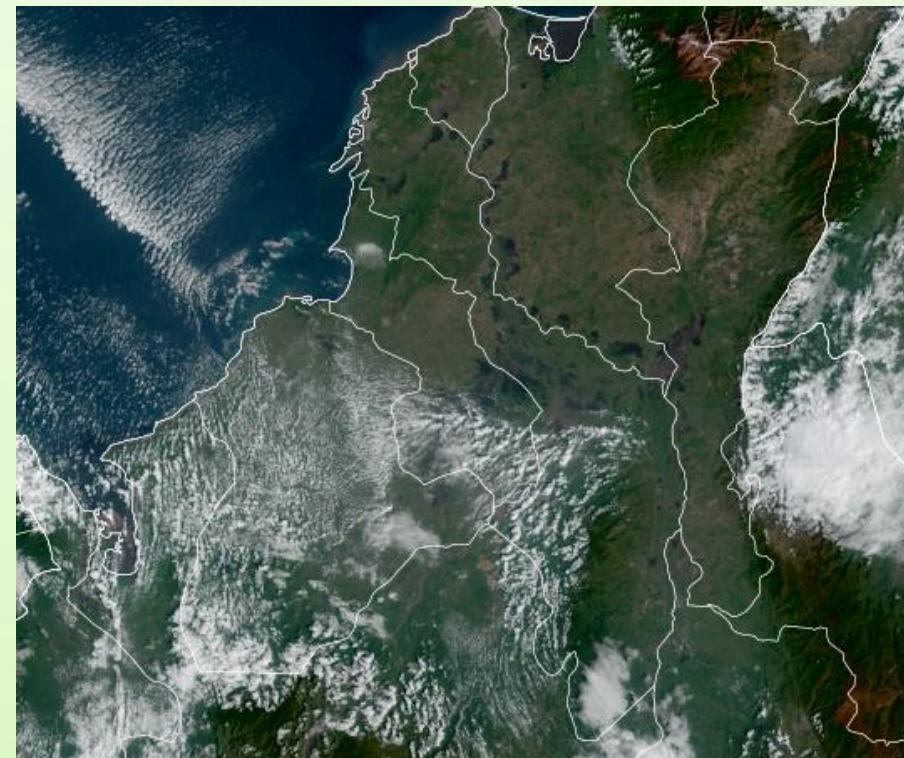
Imagen de satélite visible 10:30 HLC
Fuente: NOAA

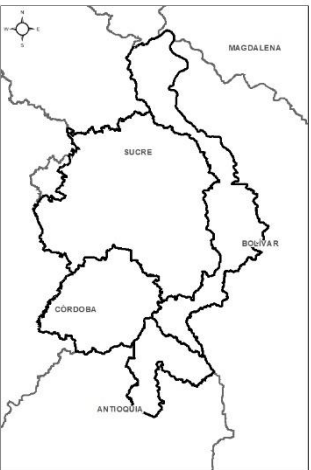
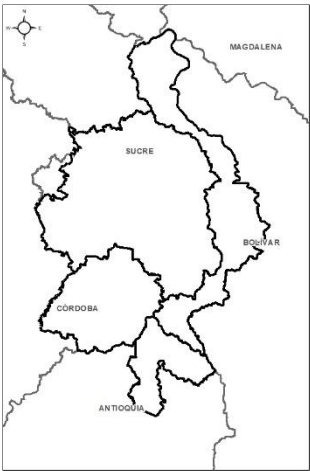
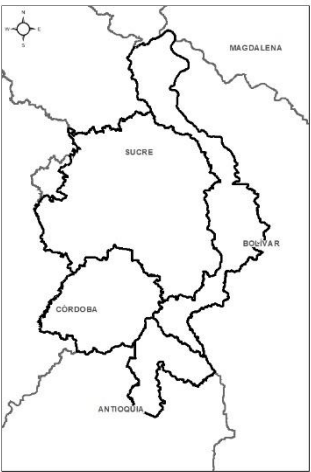
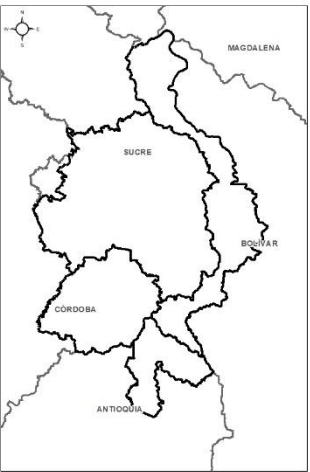
TARDE DEL 04 DE ENERO

NOCHE DEL 04 DE ENERO

MADRUGADA 05 DE ENERO

ACUMULADO DEL 04 AL 05 DE ENERO

Precipitación: el día de hoy no se prevén lluvias en ninguna de las jornadas.

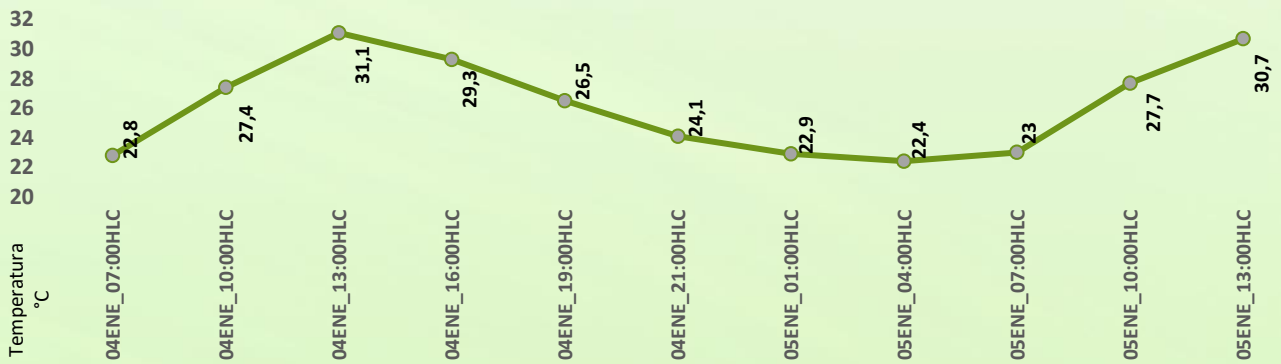
Pronóstico de temperaturas medias para los próximos 02 días

Temperatura: Las temperaturas máximas oscilarán entre los 33°C y 34°C y las mínimas entre los 24°C y 25°C. Las sensaciones térmicas máximas estimadas oscilarán entre los 34°C y 36°C.

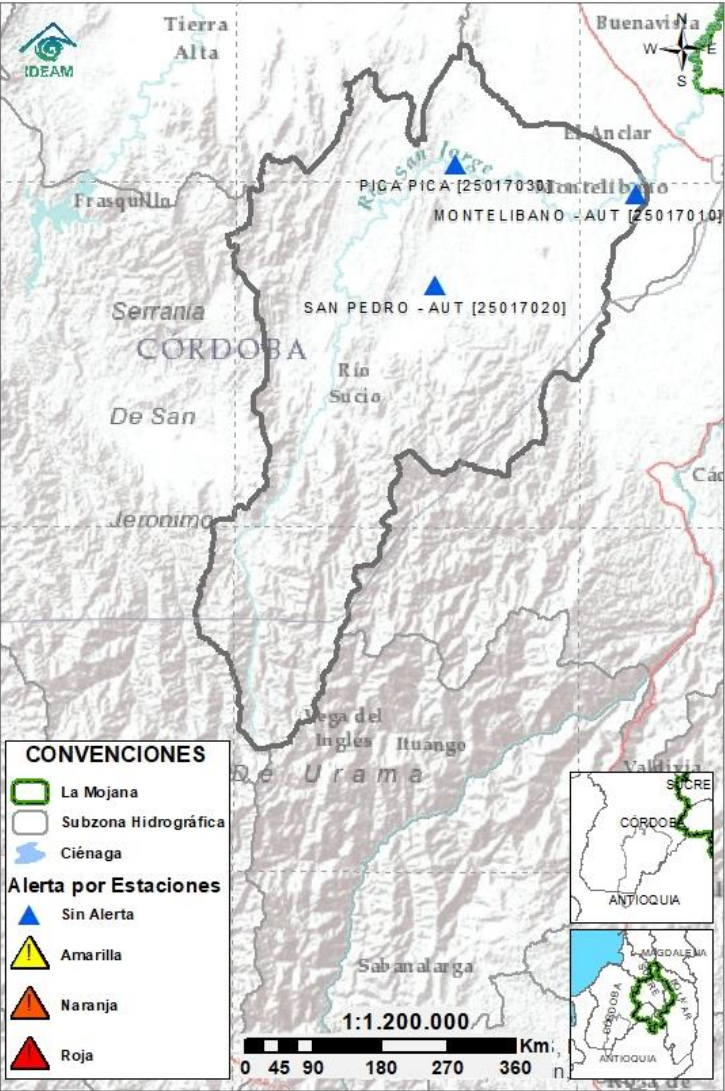
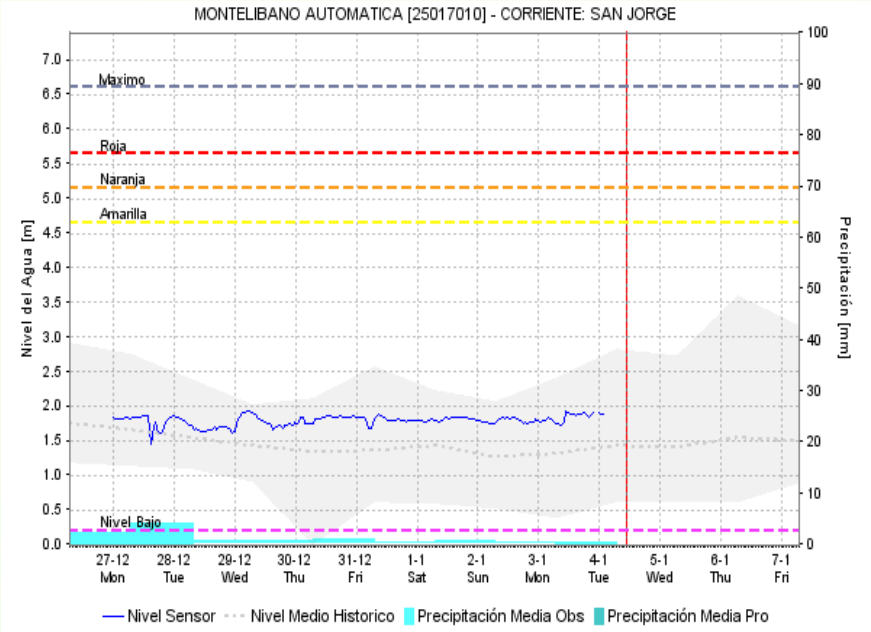
2.2.1 SUBZONA HIDROGRÁFICA DEL RÍO SAN JORGE CUENCA ALTA

Subzona hidrográfica	Alerta	Descripción
Cuenca alta del río San Jorge	Sin alerta	Ligeras variaciones en el río San Jorge y sus aportantes; los ríos San Pedro y Uré, condición que predominará durante el día.

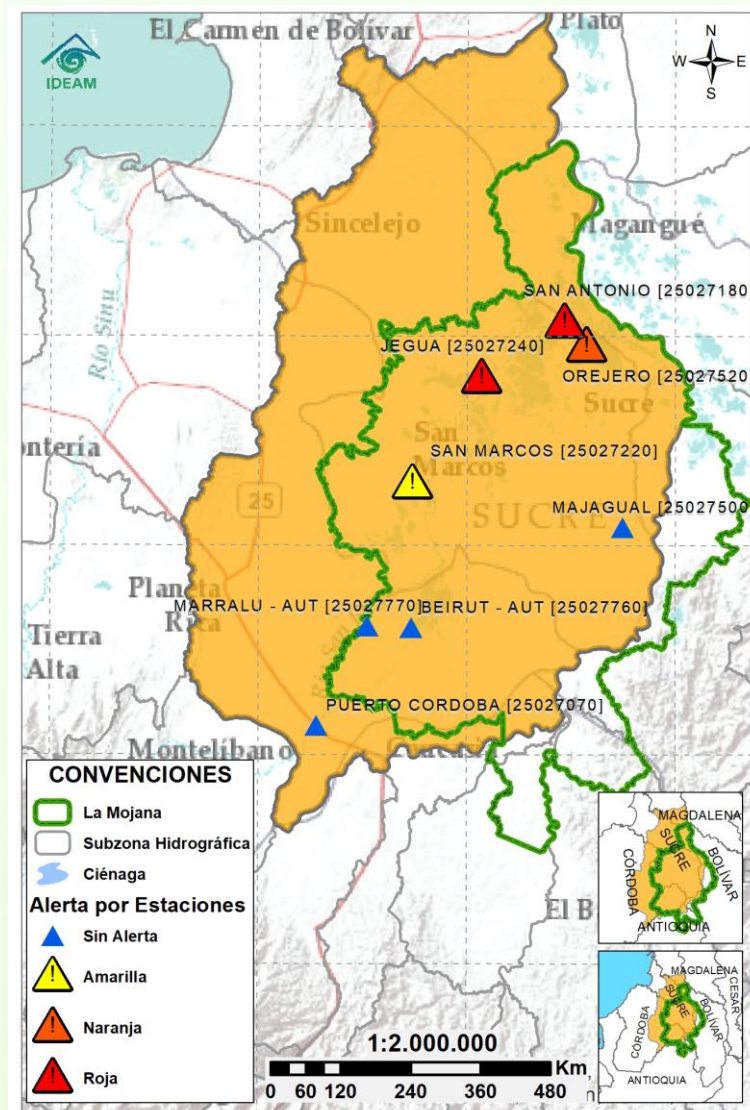
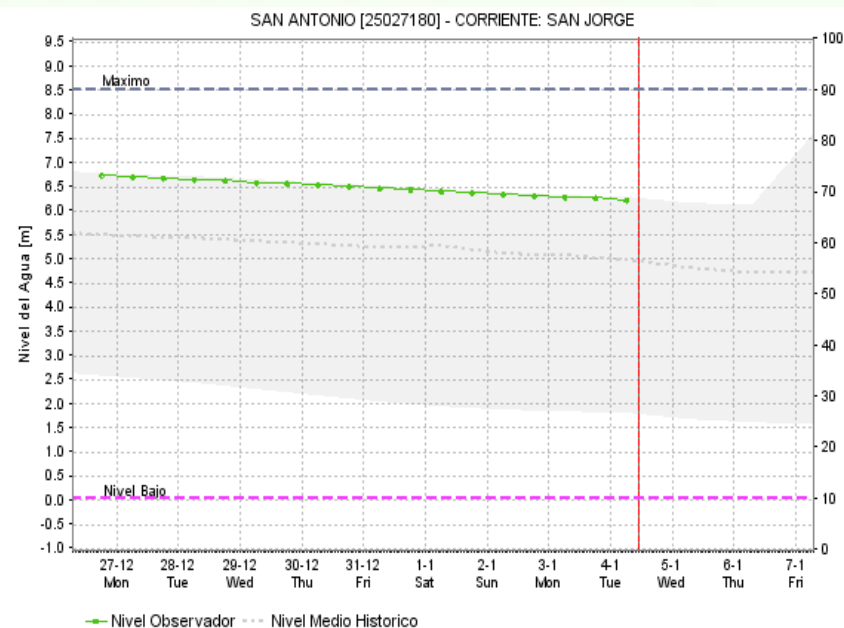
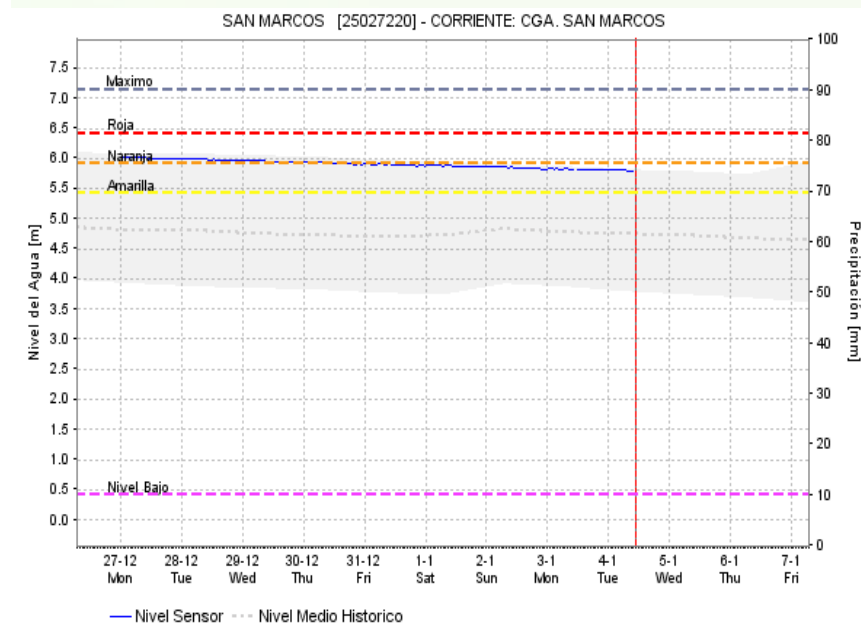
2.2.2 SUBZONA HIDROGRÁFICA DEL RÍO SAN JORGE CUENCA BAJA

Niveles altos en condición de descenso gradual en el Bajo San Jorge y sistema cenagoso y de caños asociado. Se destaca la persistencia de: i) alerta roja puntual sobre el río San Jorge, en el tramo San Benito Abad-Magangué, por niveles sobre el umbral de afectación, e ii) ingreso continuo de caudal del río Cauca a través del sector Cara de Gato, punto por el cual está transitando cerca del 60 % del caudal del río Cauca.

Nota (27 de agosto al 04 de enero): transvase de caudal del río Cauca hacia el Bajo San Jorge, tras el rompimiento del río Cauca en el sector de Cara de Gato (27/08/2021), generando afectaciones por inundación en los municipios de Guaranda, Ayapel, Majagual y San Benito Abad.

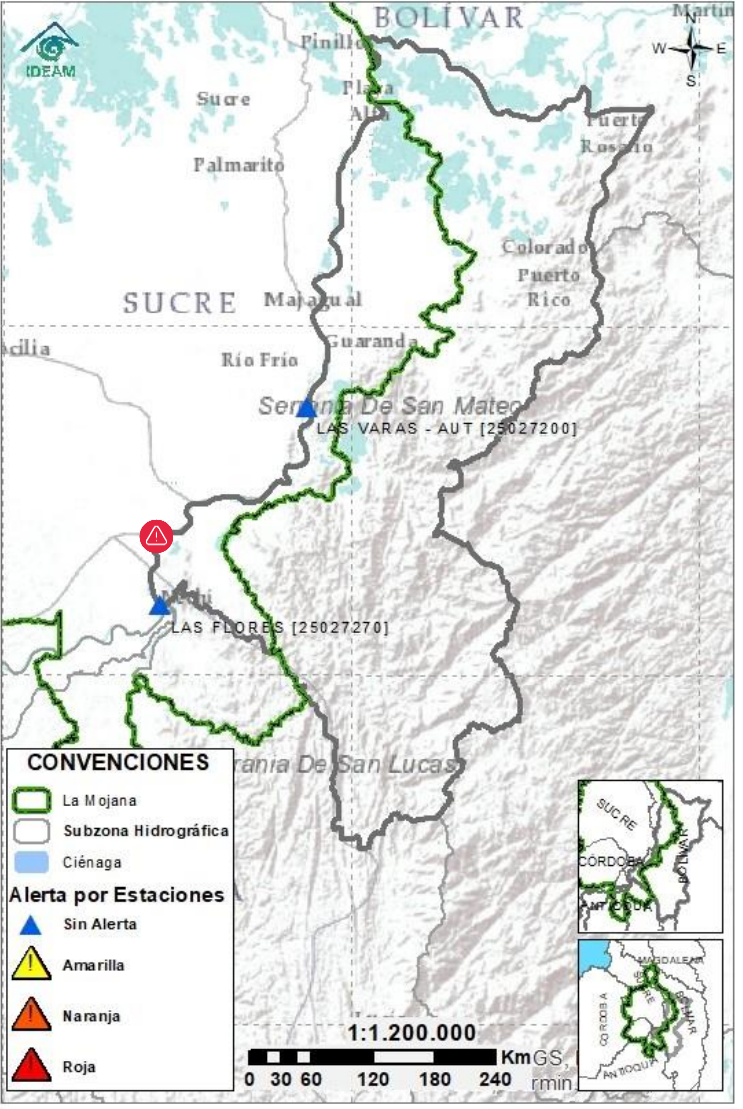
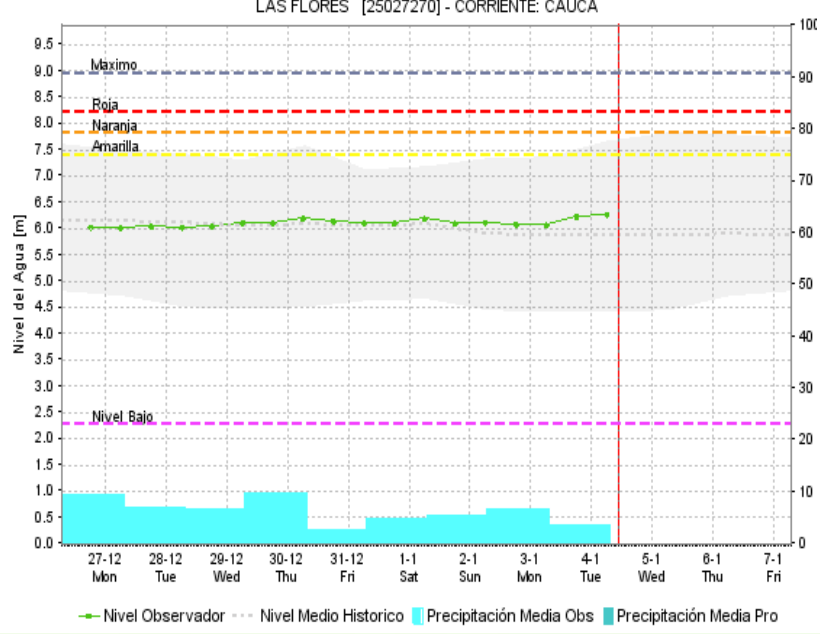
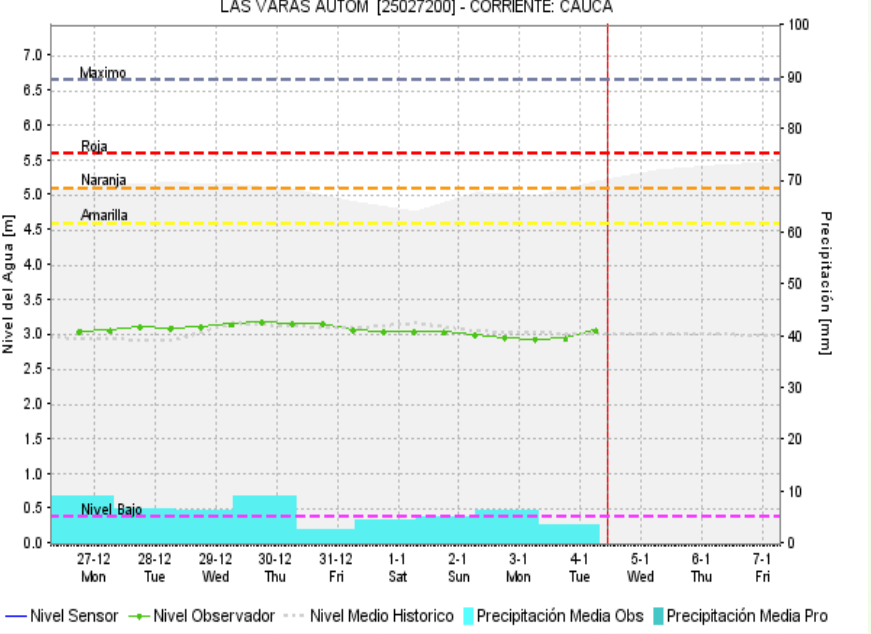
2.2.3 DIRECTOS AL BAJO CAUCA - CIÉNAGA LA RAYA ENTRE EL RÍO NECHÍ Y EL BRAZO DE LOBA

Subzona hidrográfica	Alerta	Descripción
Directos al bajo Cauca- Ciénaga La Raya entre el río Nechí y Brazo de Loba	Alerta puntual	Transito de creciente en el río Cauca en el tramo Nechí-Pinillos, comportamiento que se mantendrá a lo largo de los próximos días. En el sector de Cara de Gato (San Jacinto del Cauca), se mantiene alerta roja puntual , por trasvase de caudal del río Cauca hacia el Bajo San Jorge. Nota (27 de agosto): rompimiento del dique por el río Cauca en el sector Cara de Gato (San Jacinto del Cauca), generando el ingreso de agua del río Cauca al Bajo San Jorge.

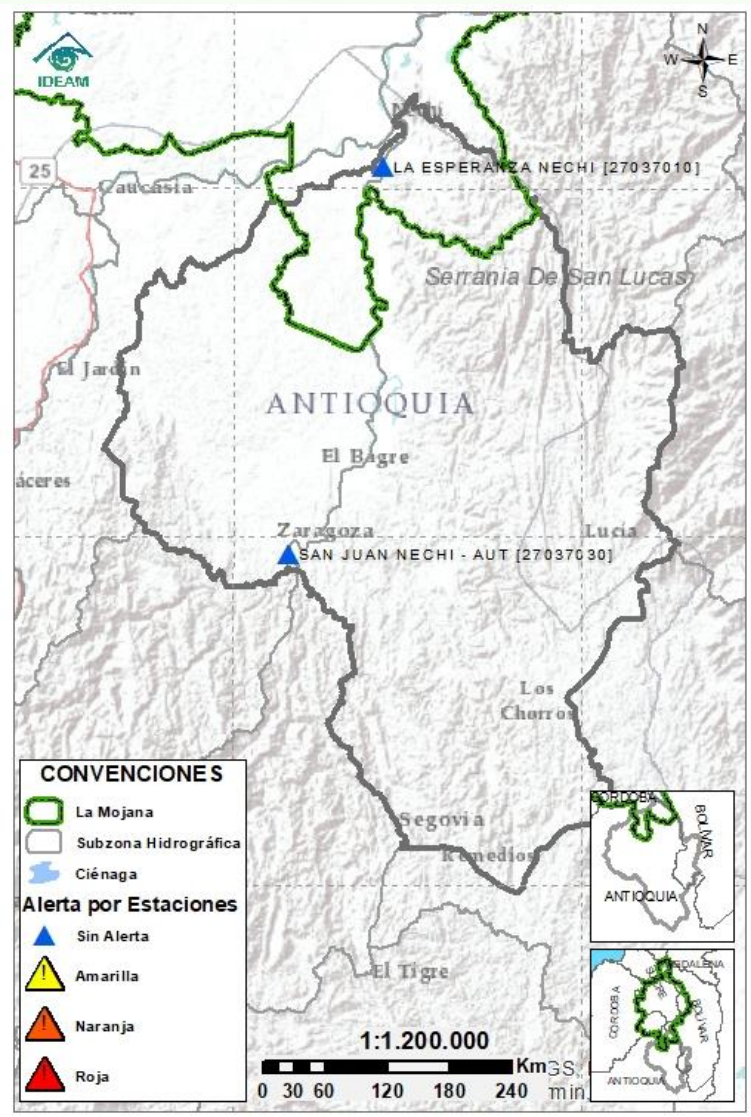
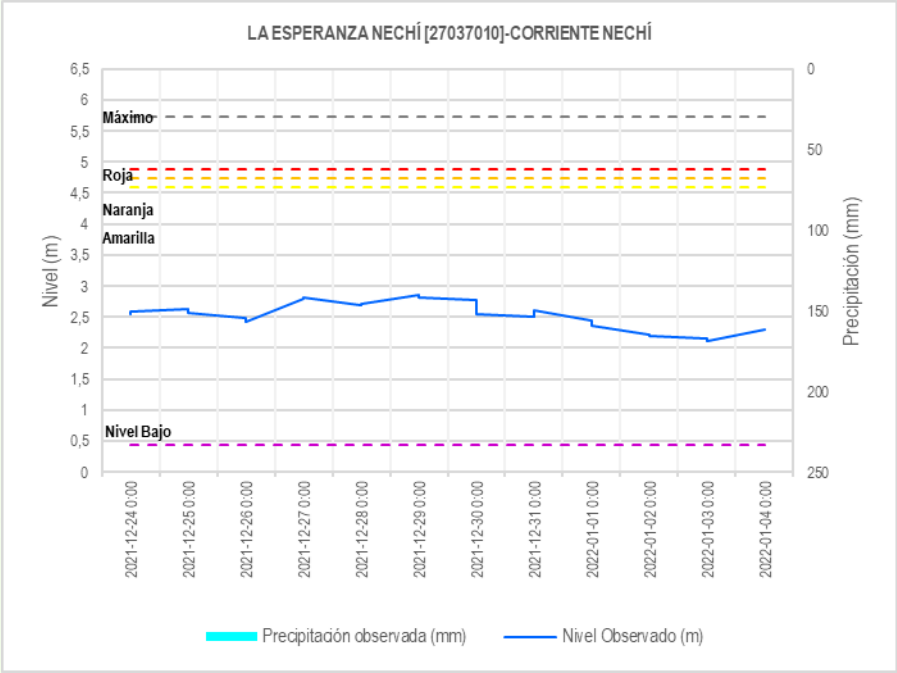
2.2.4 SUBZONA HIDROGRÁFICA DEL RÍO NECHÍ CUENCA BAJA

Subzona hidrográfica	Alerta	Descripción
Cuenca baja del río Nechí	Sin alerta	Ligeras variaciones en el río Nechí y sus aportantes, condición que predominará durante el día.

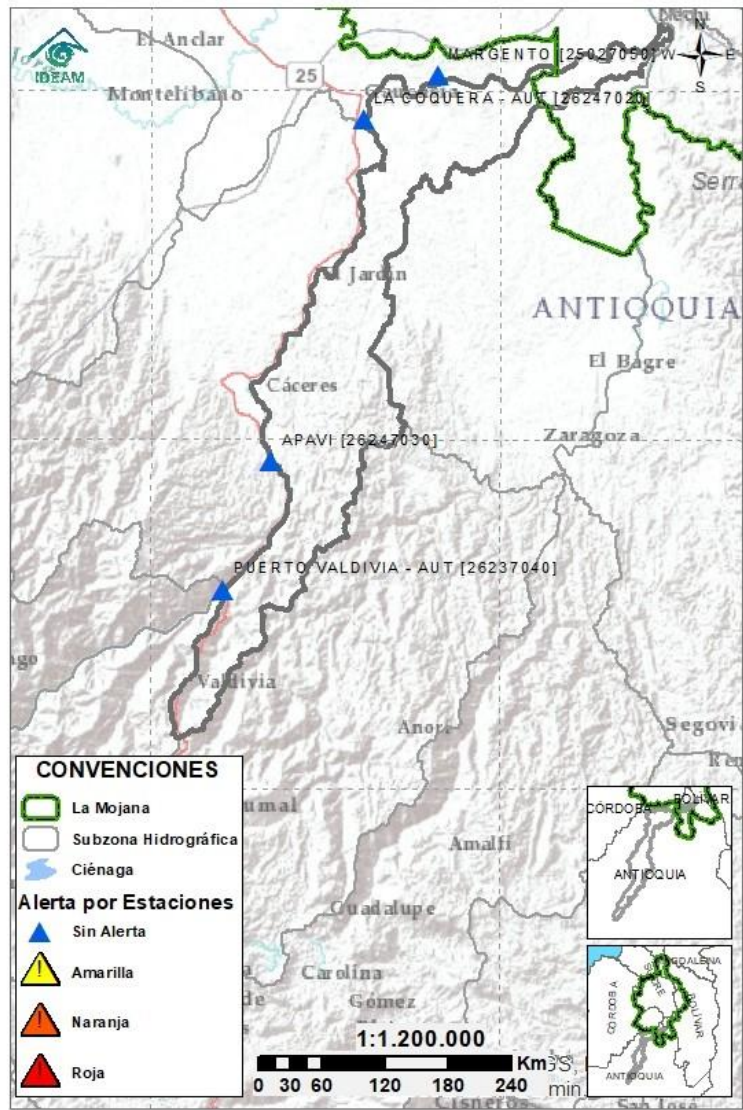
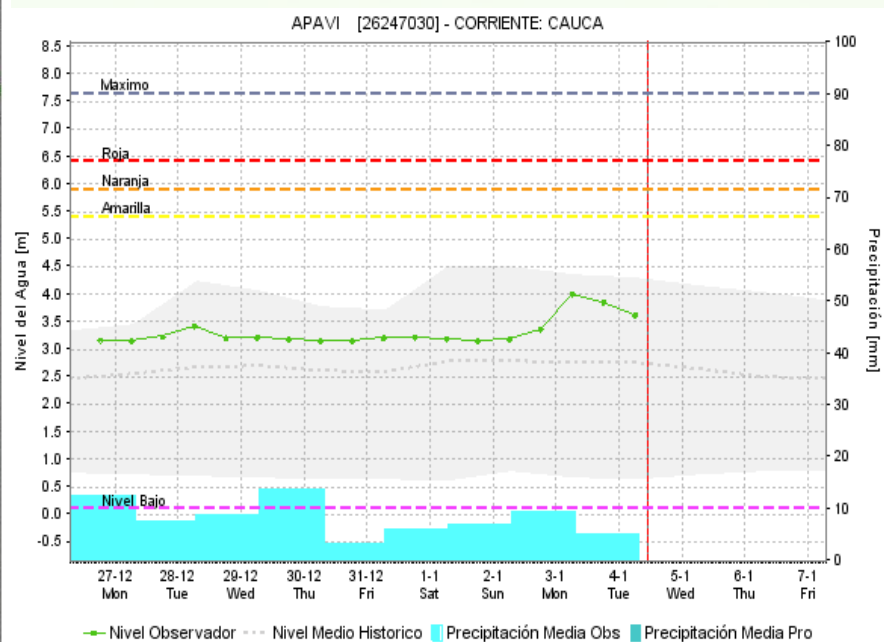
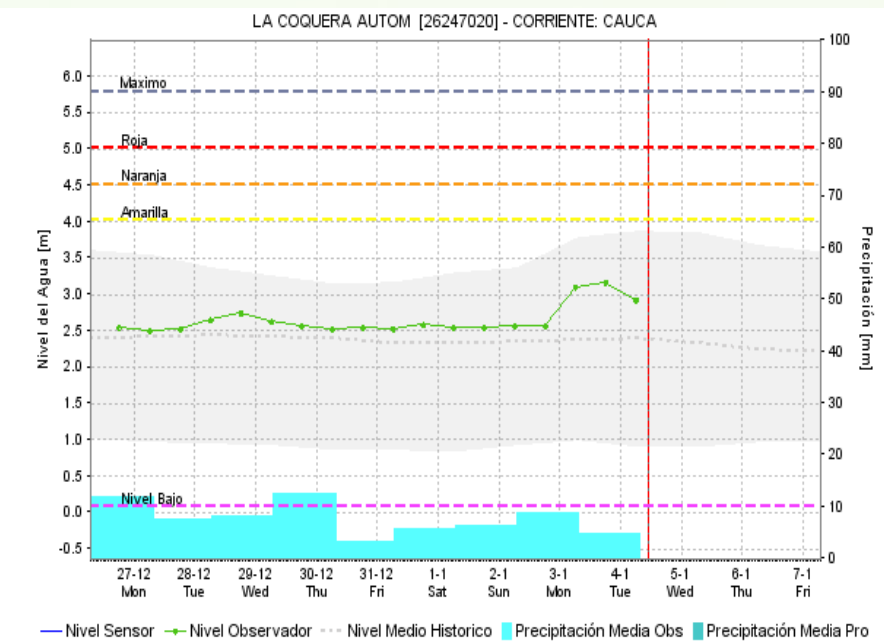
2.2.5 DIRECTOS AL CAUCA ENTRE PTO. VALDIVIA Y RÍO NECHÍ

Subzona hidrográfica	Alerta	Descripción
Directos al Cauca entre Pto. Valdivia y río Nechí	Sin alerta	Descenso del río Cauca en el tramo que recorre los municipios de Valdivia, Tarazá, Cáceres, Caucasia y Nechí, posterior al tránsito de creciente registrado en días pasados. Se prevé que este comportamiento continúe predominando durante las próximas horas.

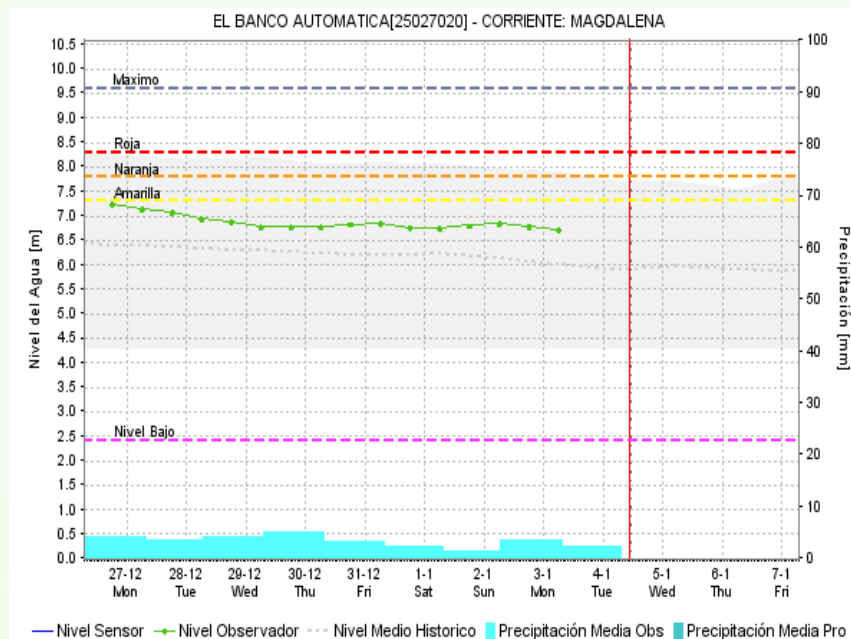
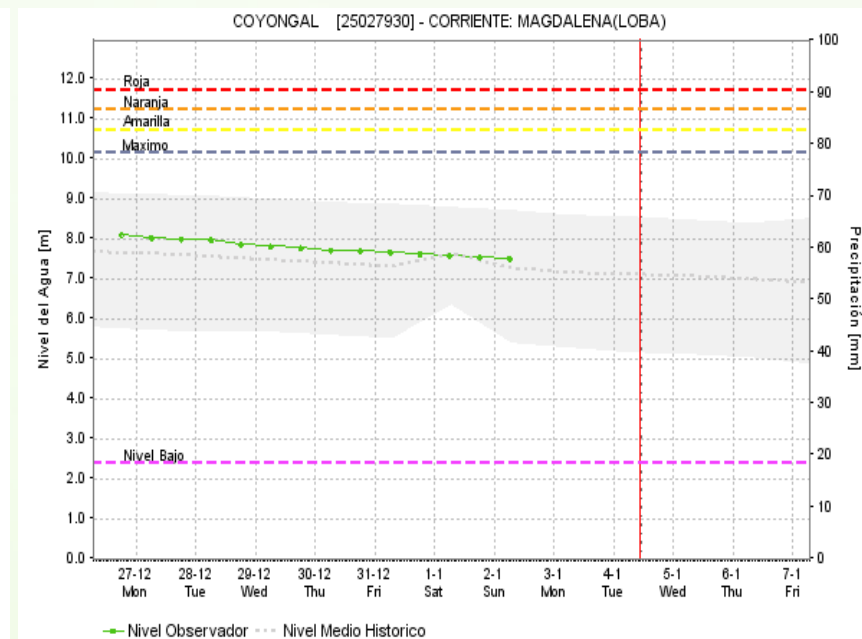
2.2.6 DIRECTOS AL BAJO MAGDALENA ENTRE EL BANCO Y EL PLATO

Subzona hidrográfica	Alerta	Descripción
Directos Bajo Magdalena entre el Banco y el Plato	Sin alerta	Persiste el descenso gradual del Bajo Magdalena, del Brazo de Mompós (municipios de Guamal, San Sebastián de Buenavista, Mompós, San Zenón, Talaigua Nuevo, Santa Ana y Santa Bárbara de Pinto) y del Brazo de Loba (El Banco San Martín de Loba, Hatillo de Loba, Barranco de Loba y Pinillos). No se prevén cambios en este comportamiento durante el día.
