# BOLETÍN HIDROMETEOROLÓGICO DE LA MOJANA

San Marcos, Sucre 25 de enero de 2022

BOLETÍN No: 509

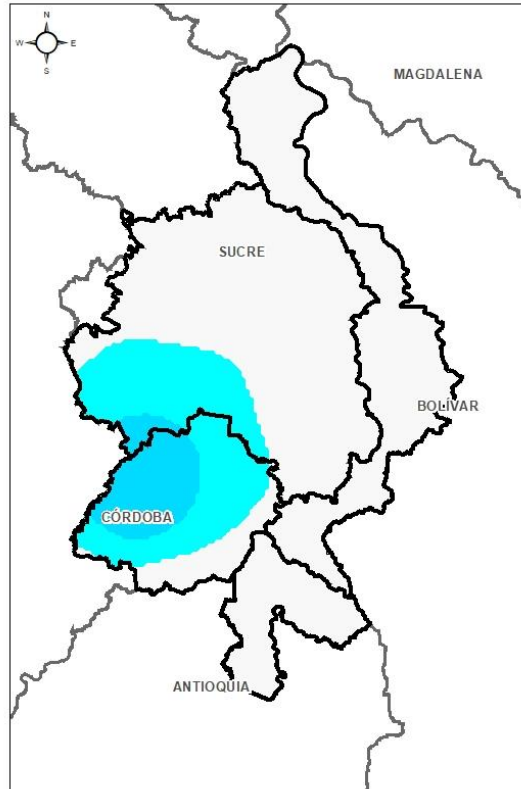
Precipitación acumulada  
24/01/2022 (07:00) – 25/01/2022 (07:00).  
Fuente: IDEAM

**Precipitación:** Prevaleció la condición seca en La Mojana.

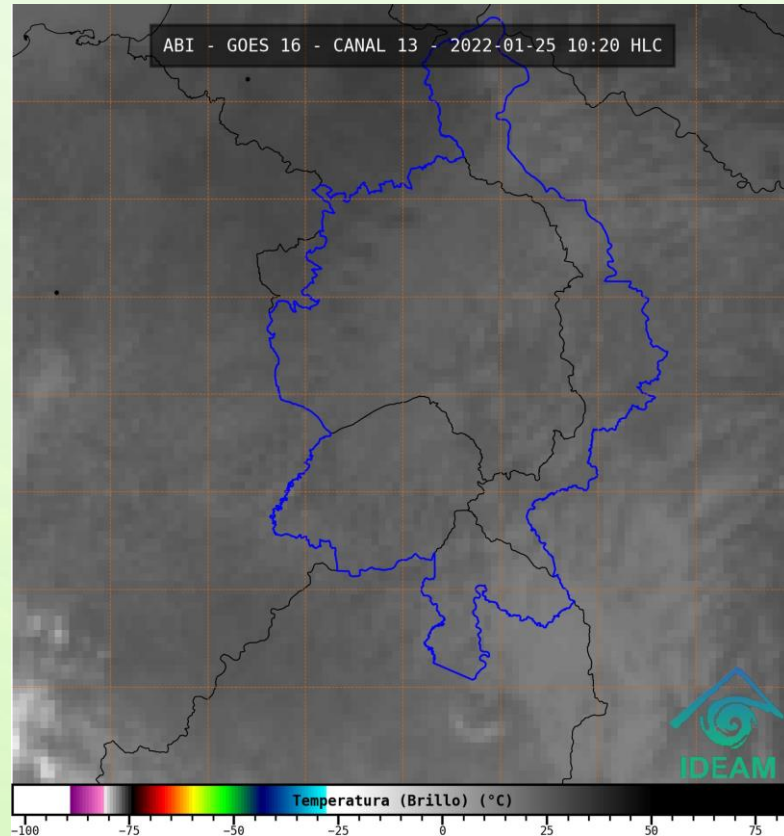
Imagen de satélite IR 10:20 HLC  
Fuente: IDEAM

En las últimas horas el cielo con escasa nubosidad, y condición seca.

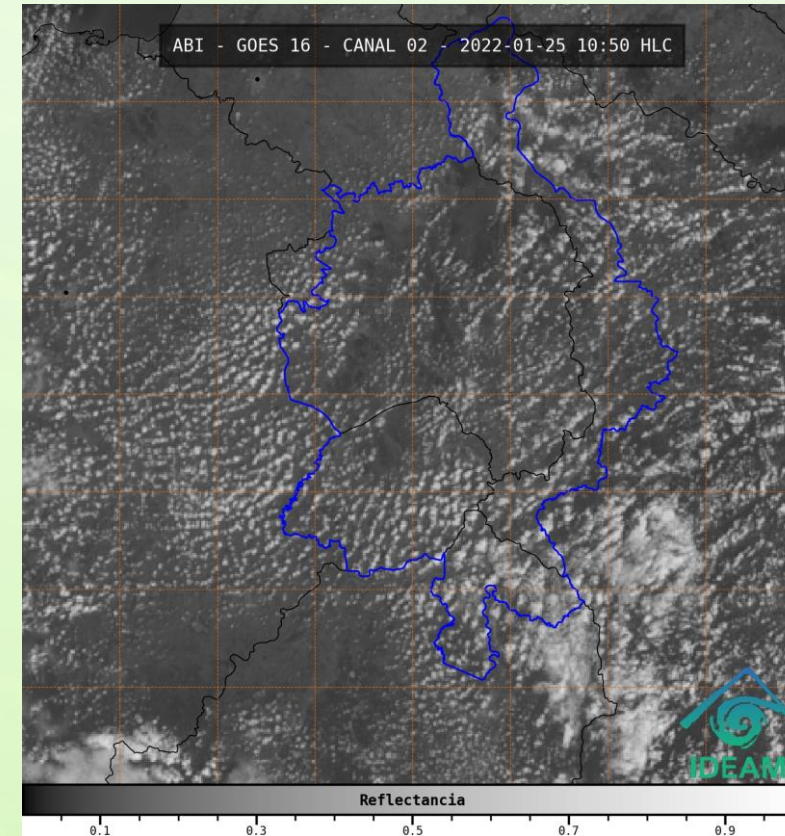
Imagen de satélite visible 10:50 HLC  
Fuente: IDEAM

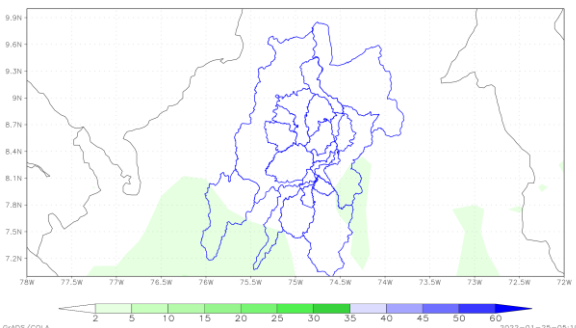
TARDE DEL 25 DE ENERO

Precipitación Acumulada (mm) TARDE del 25JAN2022  
PNUD – Corpomojana – IDEAM – Colombia  
CRPA La Mojana Ing. Rafael Mundaray

**Precipitación:** se prevé condición seca predominante en todas las jornadas para toda La Mojana.

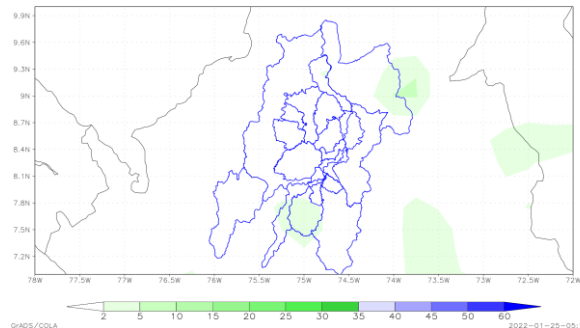
NOCHE DEL 25 DE ENERO

Precipitación Acumulada (mm) NOCHE del 25JAN2022  
PNUD – Corpomojana – IDEAM – Colombia  
CRPA La Mojana Ing. Rafael Mundaray

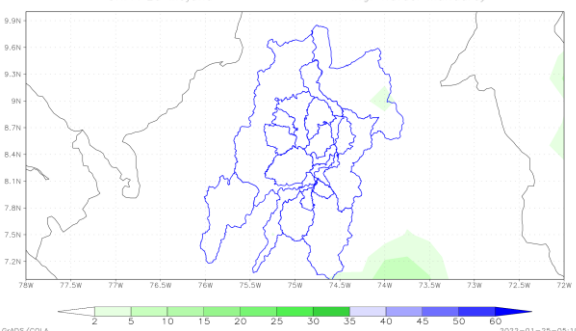
MADRUGADA DEL 26 DE ENERO

Precipitación Acumulada (mm) MADRUGADA del 26JAN2022  
PNUD – Corpomojana – IDEAM – Colombia  
CRPA La Mojana Ing. Rafael Mundaray

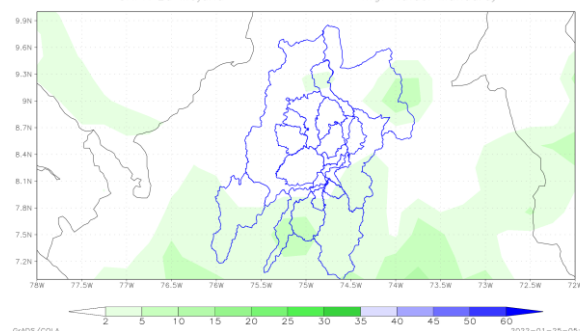
ACUMULADO DEL 25 AL 26 DE ENERO

Precipitación Acumulada (mm) 25 al 26JAN2022  
PNUD – Corpomojana – IDEAM – Colombia  
CRPA La Mojana Ing. Rafael Mundaray

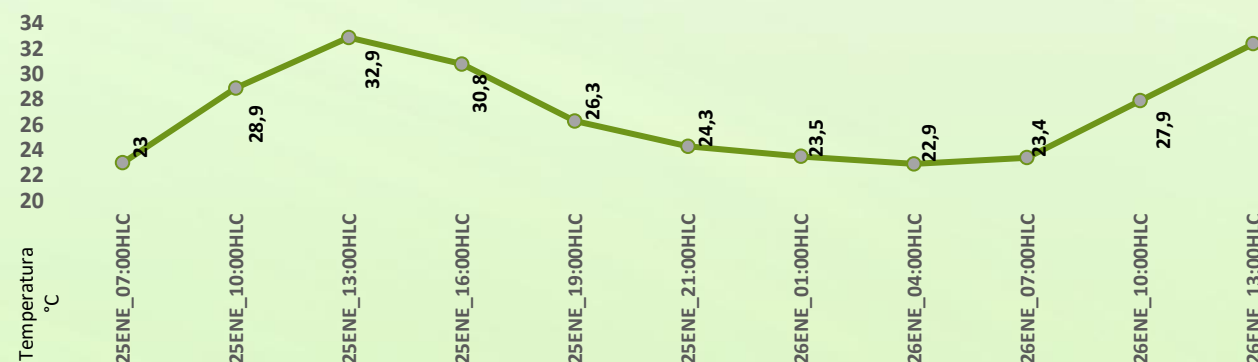
Pronóstico de temperaturas medias para los próximos 02 días

**Temperatura:** las temperaturas máximas oscilarán entre los 34°C y 35°C y las mínimas entre los 23°C y 25°C. Las sensaciones térmicas máximas estimadas oscilarán entre los 35°C y 37°C.

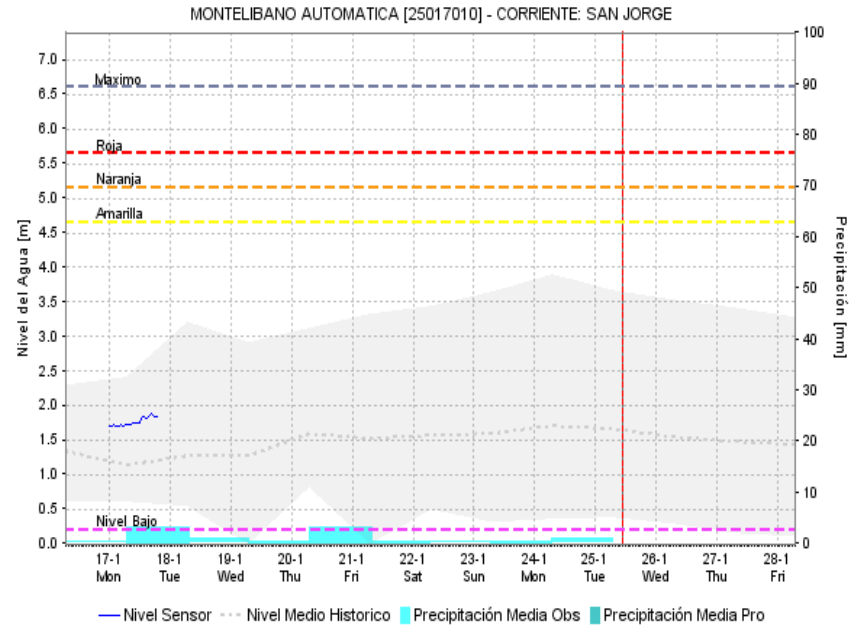
2.2.1 SUBZONA HIDROGRÁFICA DEL RÍO SAN JORGE CUENCA ALTA

Subzona hidrográfica	Alerta	Descripción
Cuenca alta del río San Jorge	Sin alerta	Niveles estables, con fluctuaciones, en el río San Jorge y sus aportantes; los ríos San Pedro y Uré. Se prevé que dichas condiciones se mantengan para las próximas horas.

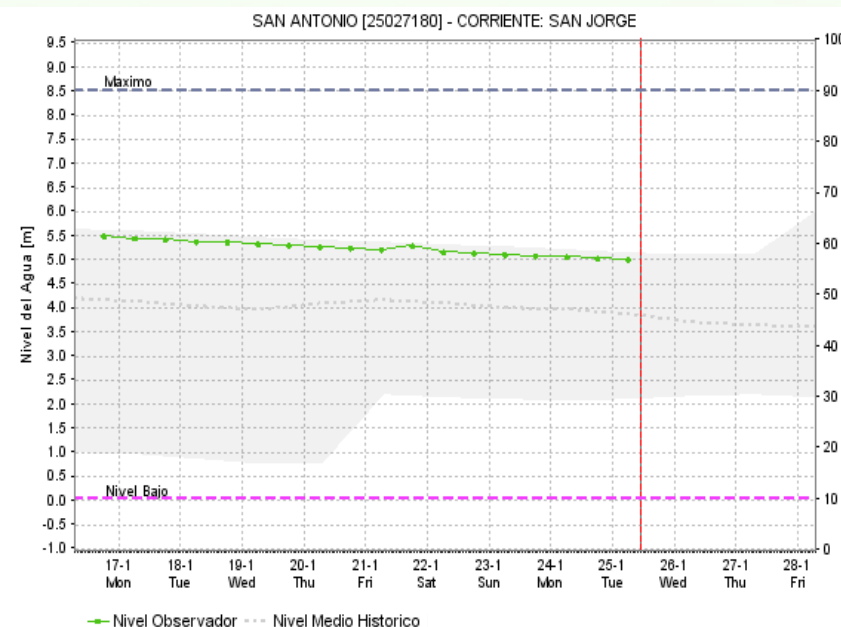
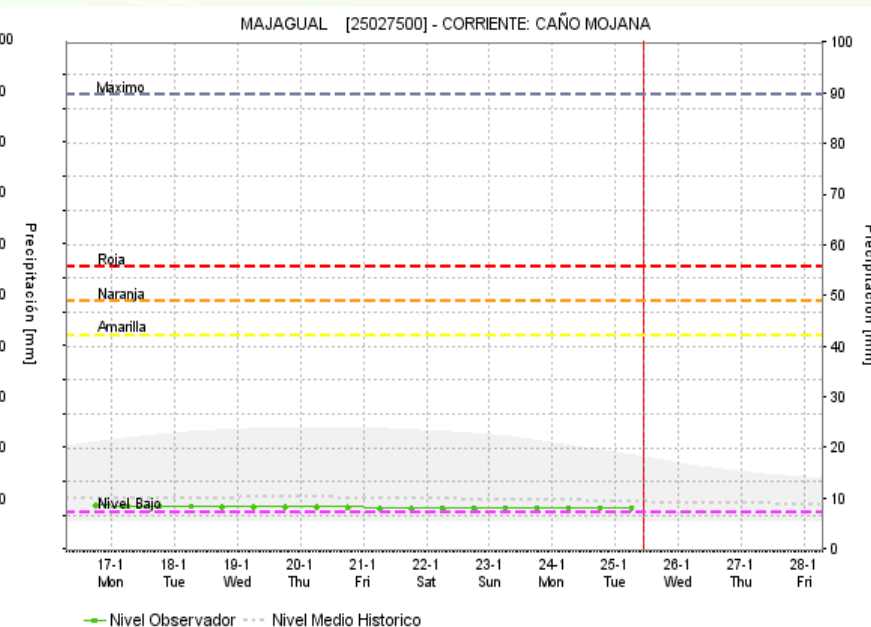
## 2.2.2 SUBZONA HIDROGRÁFICA DEL RÍO SAN JORGE CUENCA BAJA

Subzona hidrográfica	Alerta	Descripción
Cuenca baja del río San Jorge		Niveles en descenso en el río San Jorge (tramo San Benito Abad-Magangué); se destaca la persistencia de: i) extensas áreas inundadas y ii) ingreso continuo de cerca del 60 % del caudal del río Cauca a través del sector Cara de Gato.
		<b>Nota (27 de agosto al 25 de enero):</b> transvase de caudal del río Cauca hacia el Bajo San Jorge, tras el rompimiento del río Cauca en el sector de Cara de Gato (27/08/2021), generando afectaciones por inundación en los municipios de Guaranda, Ayapel, Majagual y San Benito Abad.
		<b>Alerta puntual</b> por bajos niveles en el caño Mojana (Majagual), el cual se encuentra sin navegabilidad

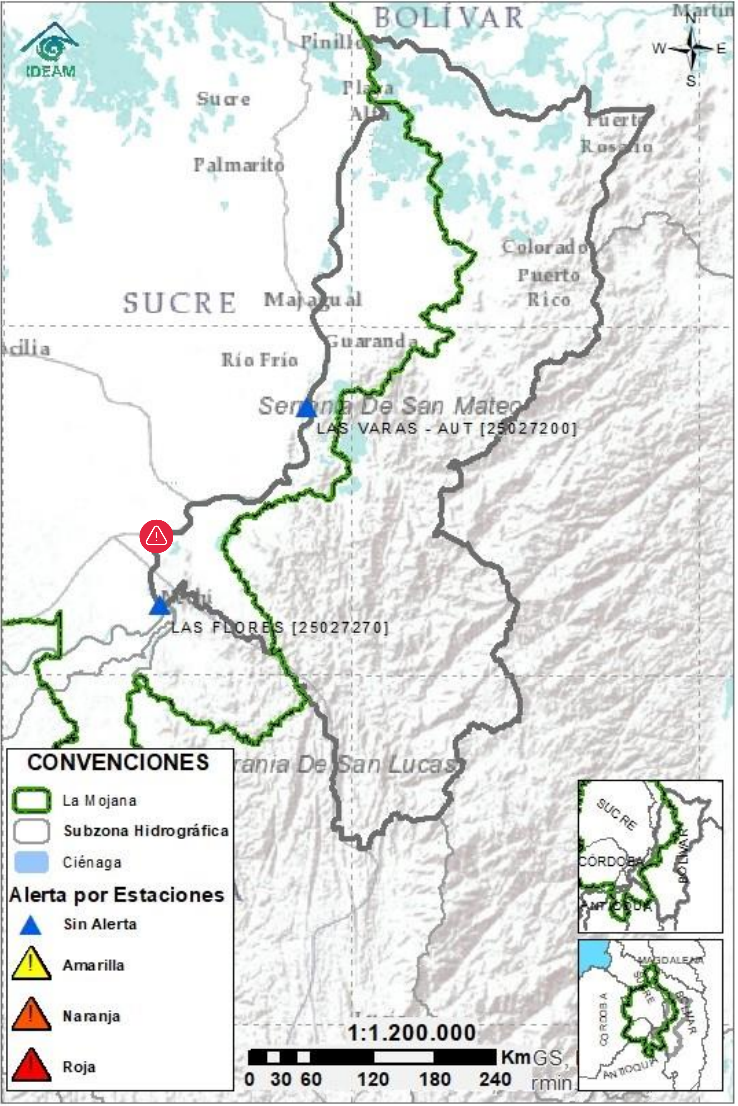
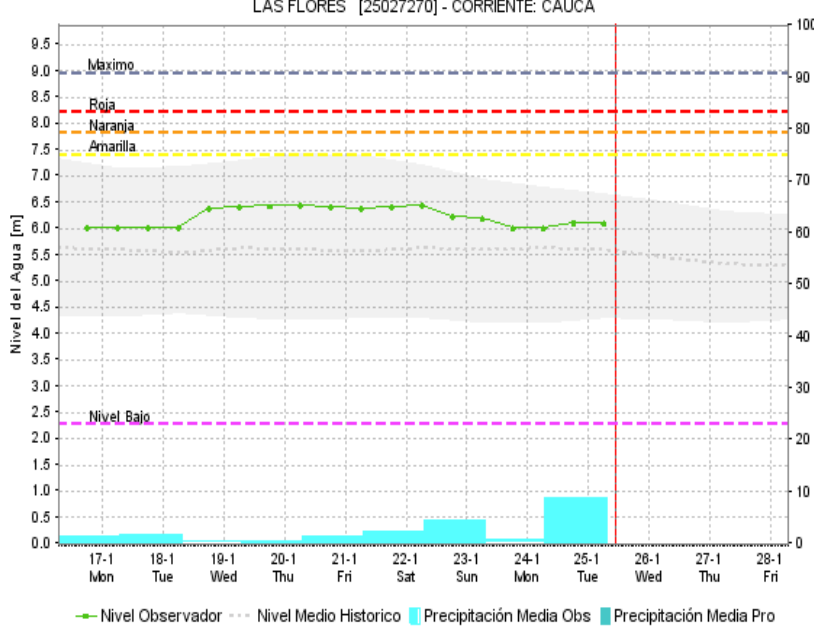
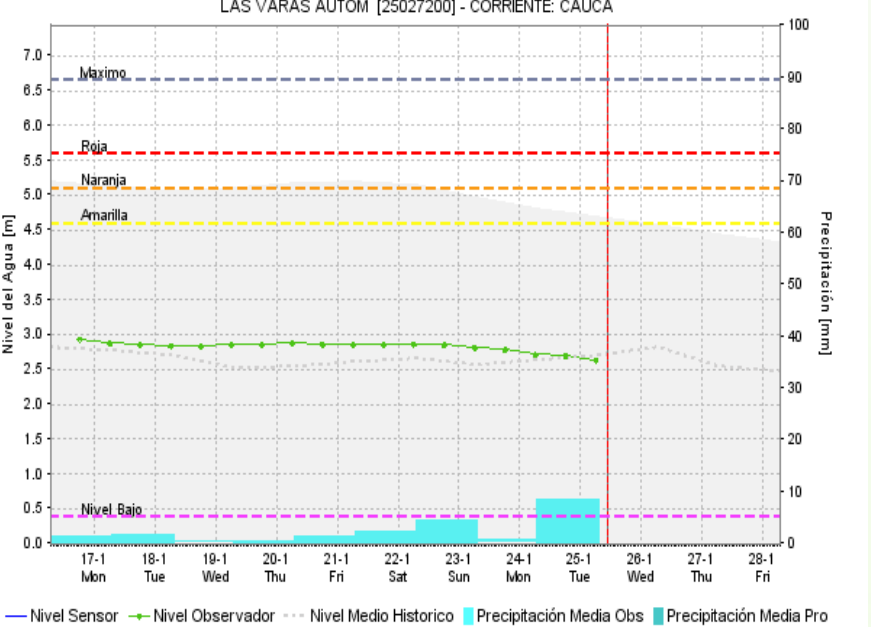
### 2.2.3 DIRECTOS AL BAJO CAUCA - CIÉNAGA LA RAYA ENTRE EL RÍO NECHÍ Y EL BRAZO DE LOBA

Subzona hidrográfica	Alerta	Descripción
Directos al bajo Cauca- Ciénaga La Raya entre el río Nechí y Brazo de Loba	Alerta puntual	Niveles en descenso en el Bajo Cauca, tramo Nechí-Pinillos. En el sector de Cara de Gato (San Jacinto del Cauca), se mantiene <b>alerta roja puntual</b> , por trasvase de caudal del río Cauca hacia el Bajo San Jorge.  <b>Nota (27 de agosto):</b> rompimiento del dique por el río Cauca en el sector Cara de Gato (San Jacinto del Cauca), generando el ingreso de agua del río Cauca al Bajo San Jorge.

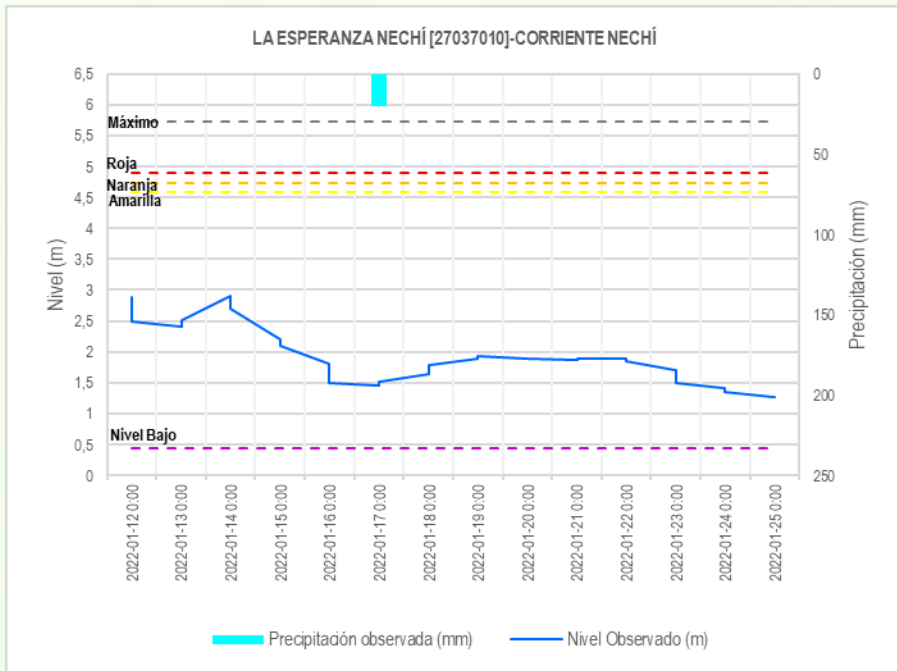
## 2.2.4 SUBZONA HIDROGRÁFICA DEL RÍO NECHÍ CUENCA BAJA

Subzona hidrográfica	Alerta	Descripción
Cuenca baja del río Nechí	Sin alerta	Descenso de niveles en el río Nechí y sus aportantes, condición que mantendría durante el día de hoy.

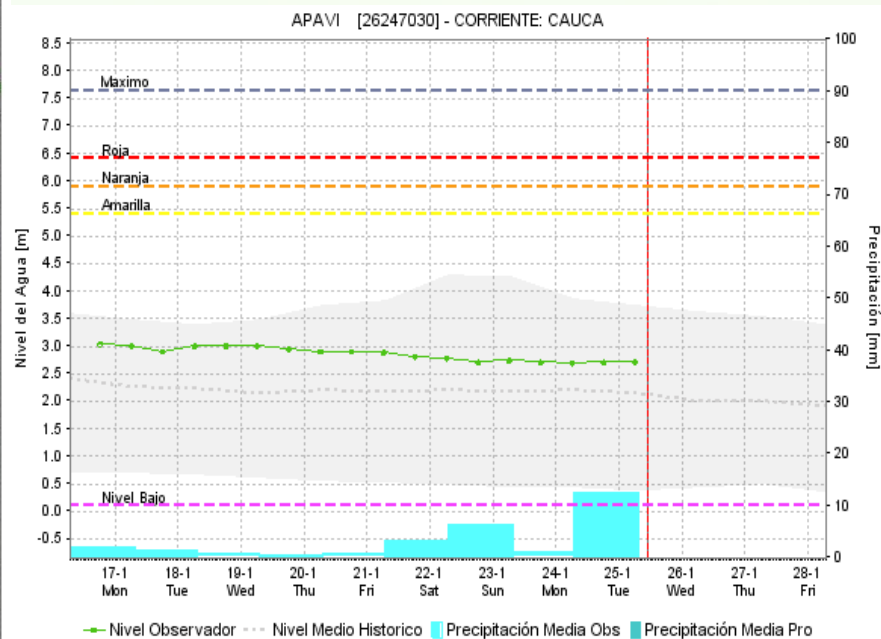
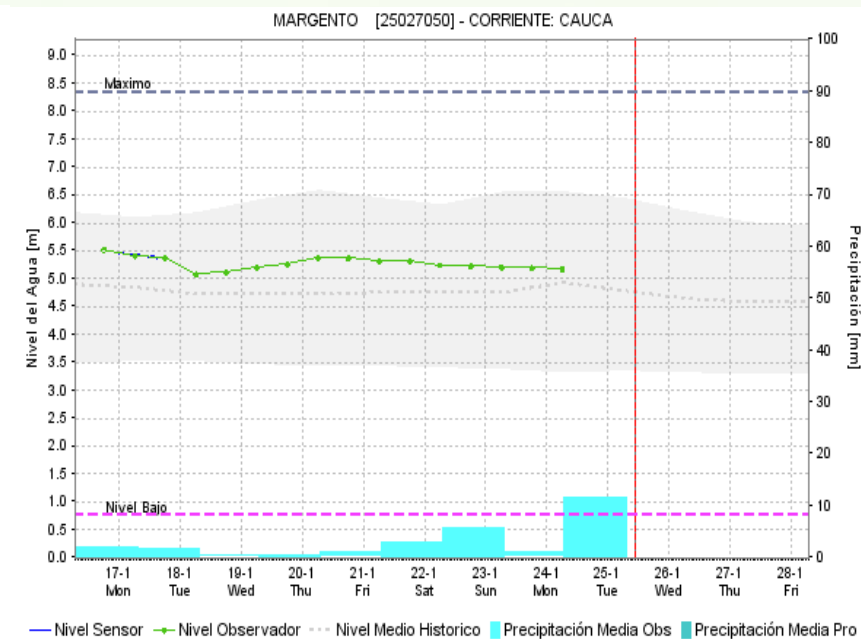
## 2.2.5 DIRECTOS AL CAUCA ENTRE PTO. VALDIVIA Y RÍO NECHÍ

Descenso de niveles en el río Cauca en el tramo entre los municipios de Valdivia y Caucasia, condición predominante a lo largo del día.

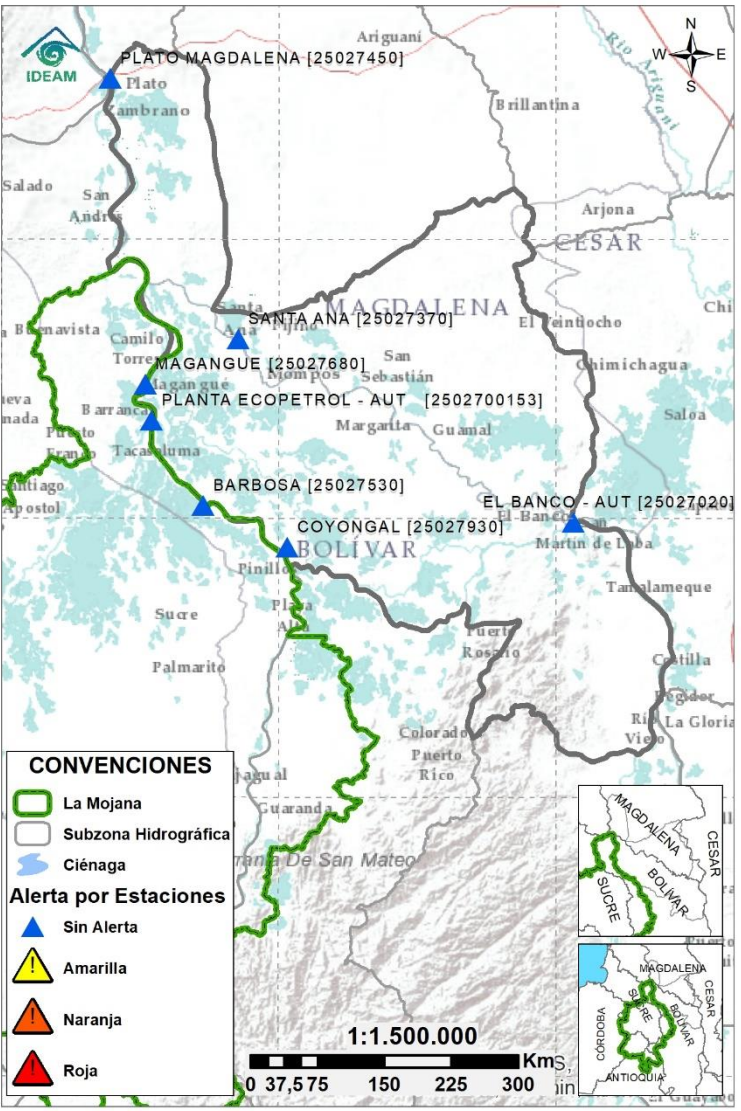
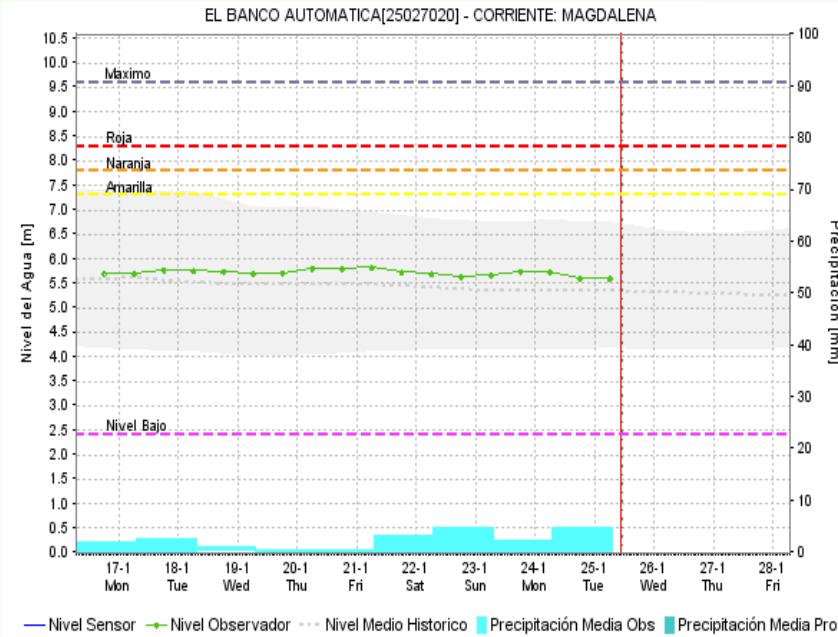
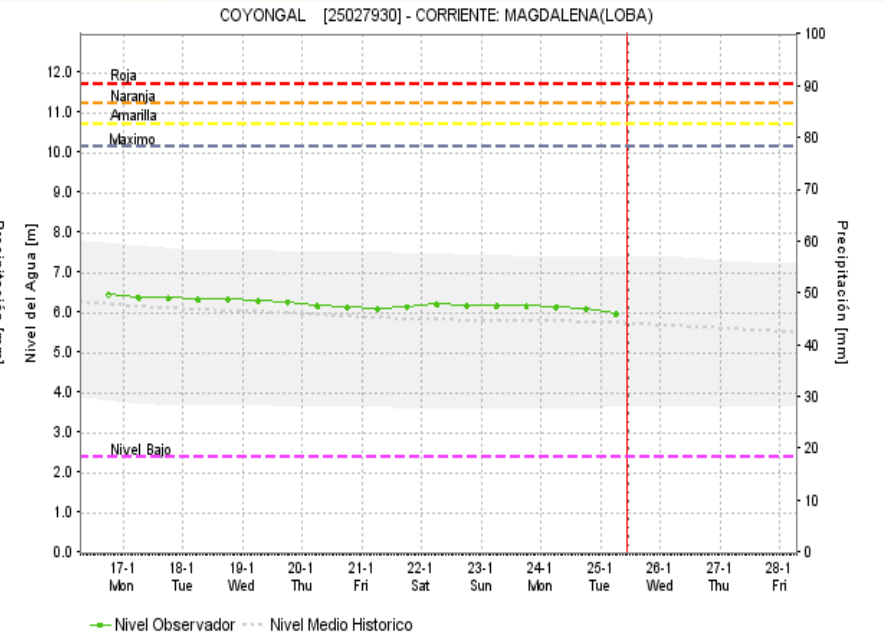
# 2.2.6 DIRECTOS AL BAJO MAGDALENA ENTRE EL BANCO Y EL PLATO

Subzona hidrográfica	Alerta	Descripción
Directos Bajo Magdalena entre el Banco y el Plato	Sin alerta	Descenso de niveles en el Bajo Magdalena, el Brazo de Mompós (municipios de Guamal, San Sebastián de Buenavista, Mompós, San Zenón, Talaigua Nuevo, Santa Ana y Santa Bárbara de Pinto) y el Brazo de Loba (El Banco San Martín de Loba, Hatillo de Loba, Barranco de Loba y Pinillos). No se prevé cambios en este comportamiento para los siguientes días.
