BOLETÍN HIDROMETEOROLÓGICO DE LA MOJANA

San Marcos, Sucre 29 de marzo de 2022

BOLETÍN No: 554

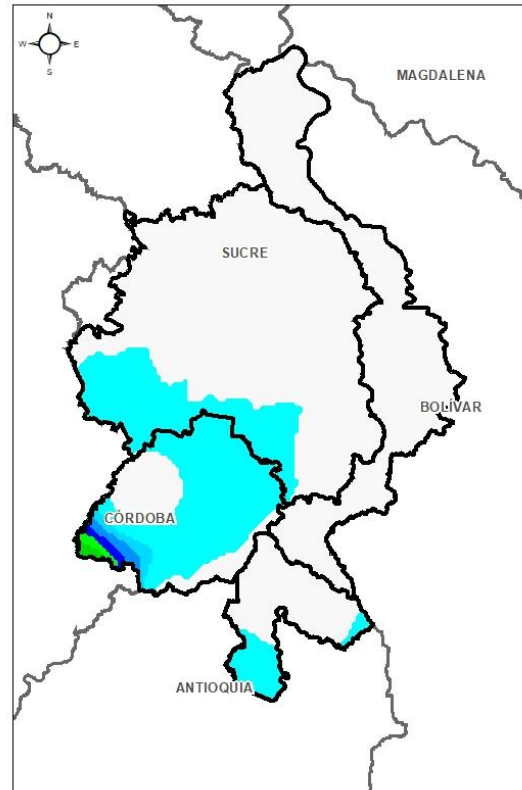
Precipitación acumulada
28/03/2022 (07:00) – 29/03/2022 (07:00).
Fuente: IDEAM

Precipitación: Lluvias en amplios sectores de la región, en horas de la tarde, noche y madrugada, siendo las más fuertes principalmente en municipios del sur y oriente mojanero en Achí, Guaranda, Majagual, Nechí, San Jacinto del Cauca y Ayapel.

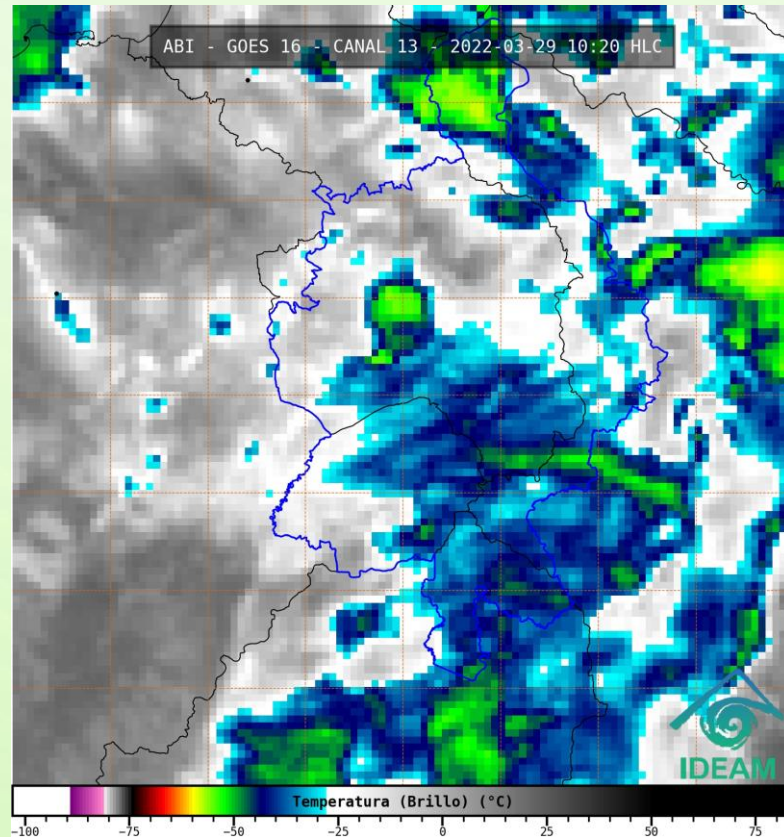
Imagen de satélite IR 10:20 HLC
Fuente: IDEAM

En las últimas horas ha predominado cielo entre nublado a parcialmente nublado, sin lluvias.

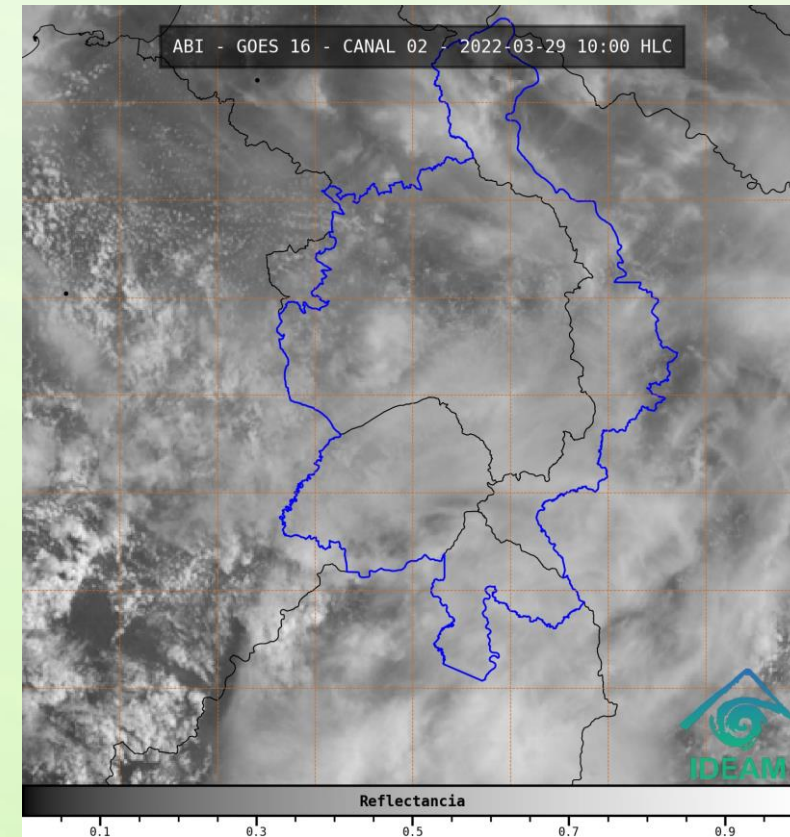
Imagen de satélite visible 10:00 HLC
Fuente: IDEAM

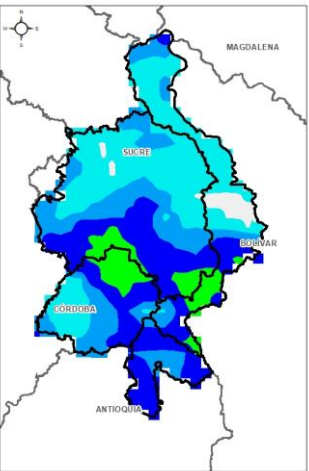
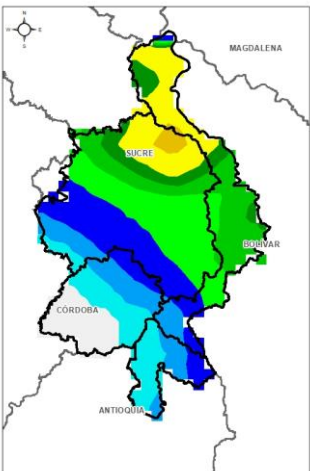
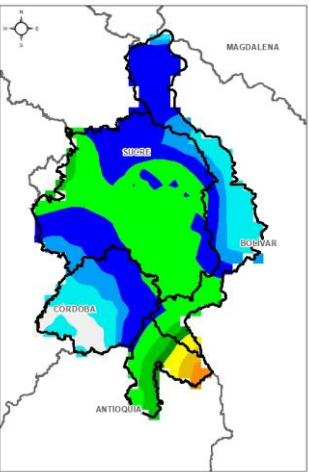
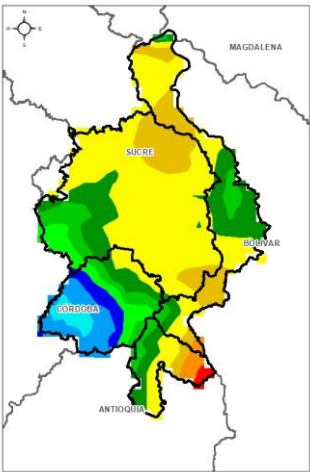
TARDE DEL 29 DE MARZO

NOCHE DEL 29 DE MARZO

MADRUGADA DEL 30 DE MARZO

ACUMULADO DEL 29 AL 30 DE MARZO

Precipitación: se prevé en horas de la tarde presencia de nubosidad en La Mojana, con posibilidad de lluvias en sectores de los municipios de San Marcos, Majagual, Guaranda, Nechí, San Jacinto del Cauca, Achí y Ayapel; luego, en horas de la noche y madrugada, se mantiene condición de lluvias, principalmente hacia sectores de los municipios de Nechí, San Jacinto del Cauca, Ayapel, San Marcos, Guaranda y Majagual.

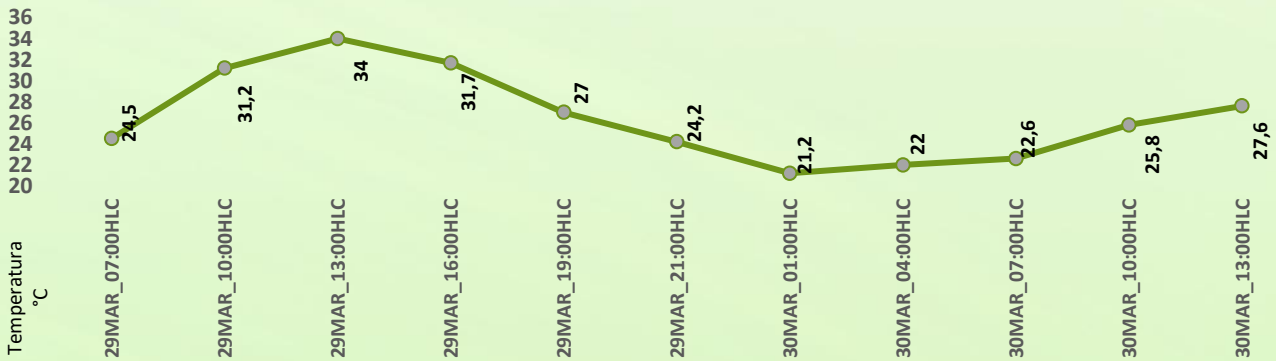
Pronóstico de temperaturas medias para los próximos 02 días

Temperatura: las temperaturas máximas oscilarán entre los 33°C y 34°C y las mínimas entre los 24°C y 26°C. Las sensaciones térmicas máximas estimadas oscilarán entre los 34°C y 35°C.

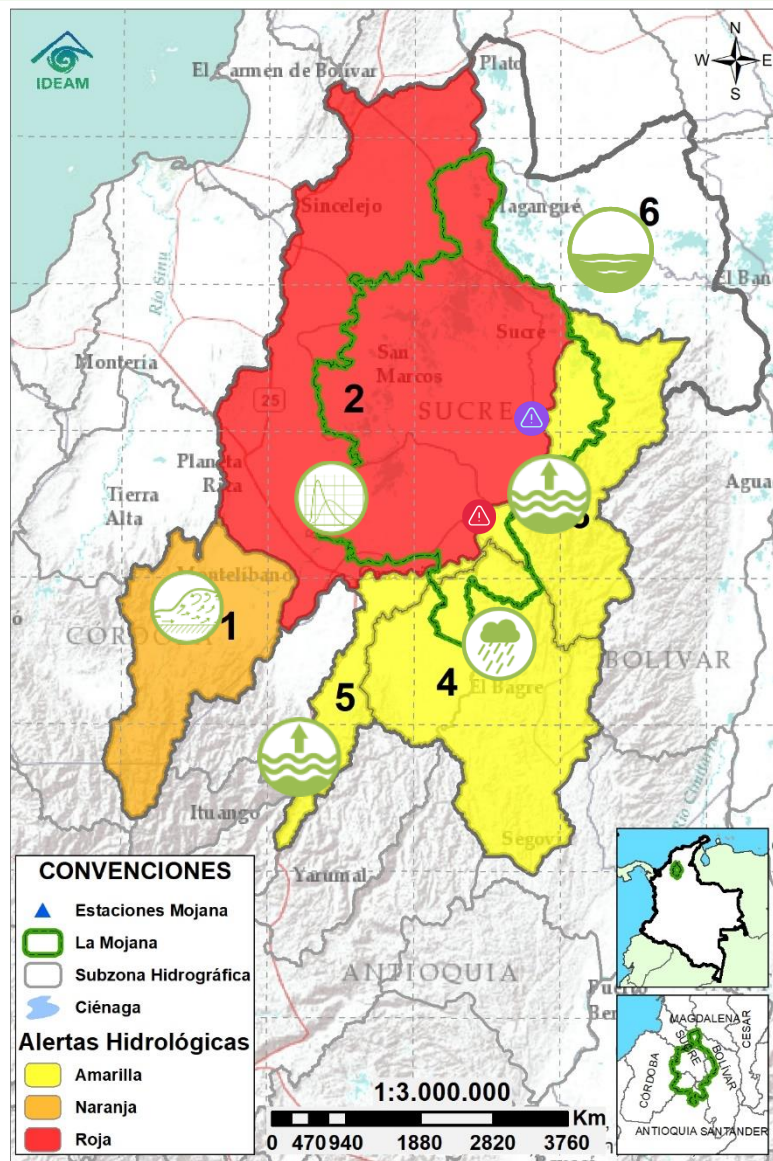
Condiciones hidrológicas antecedentes para el 28/03/2022

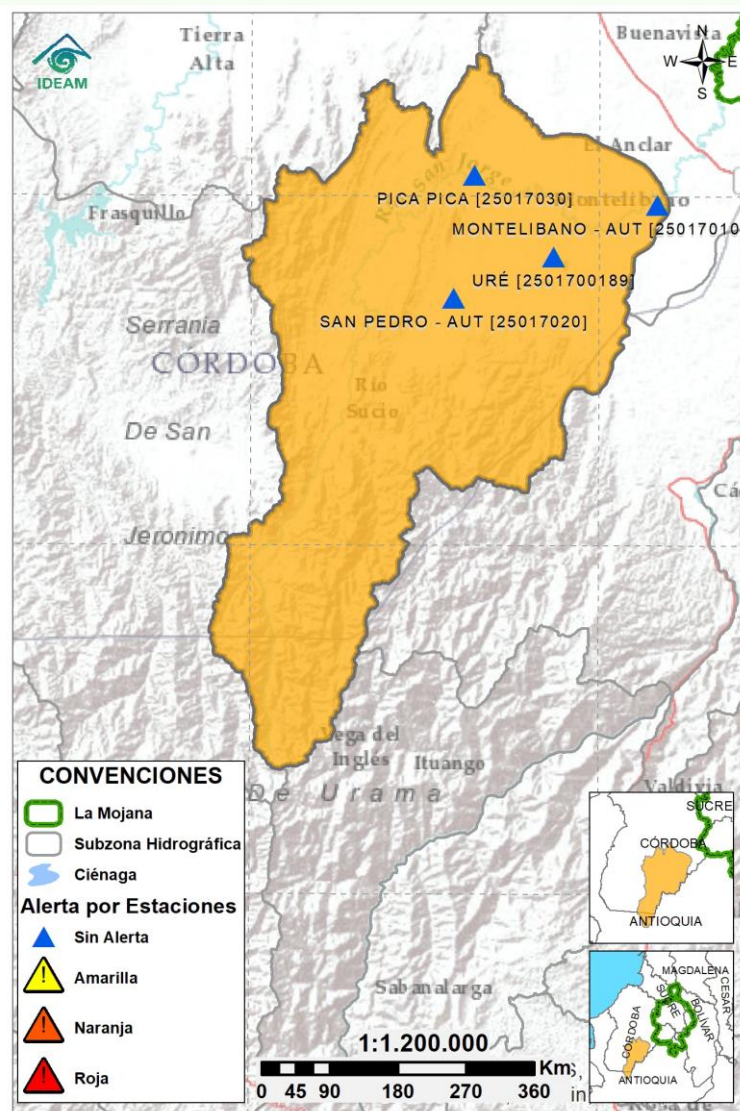
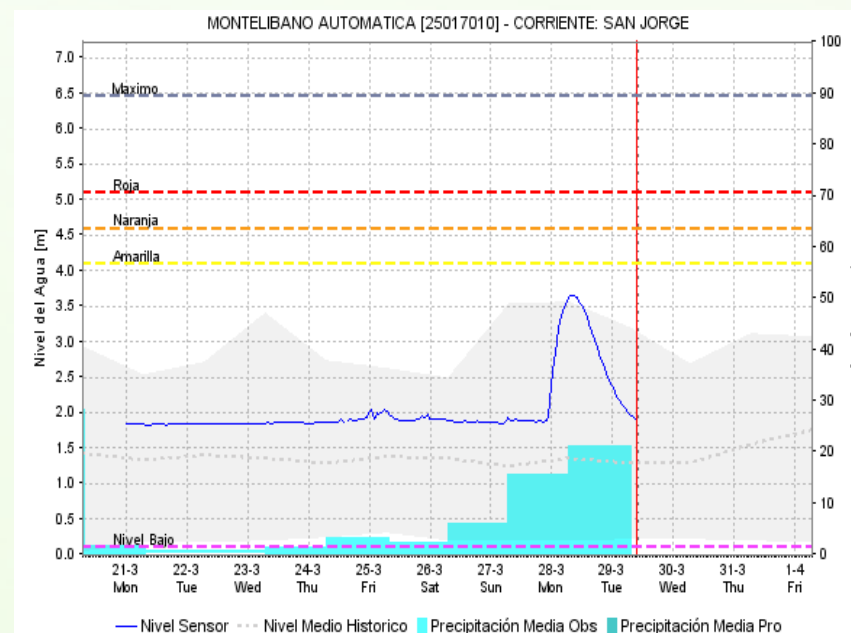
2.2.1 SUBZONA HIDROGRÁFICA DEL RÍO SAN JORGE CUENCA ALTA

Probabilidad de nuevas crecientes en el Alto San Jorge (Puerto Libertador-Montelibano), y en sus aportantes los ríos San Pedro y Uré..

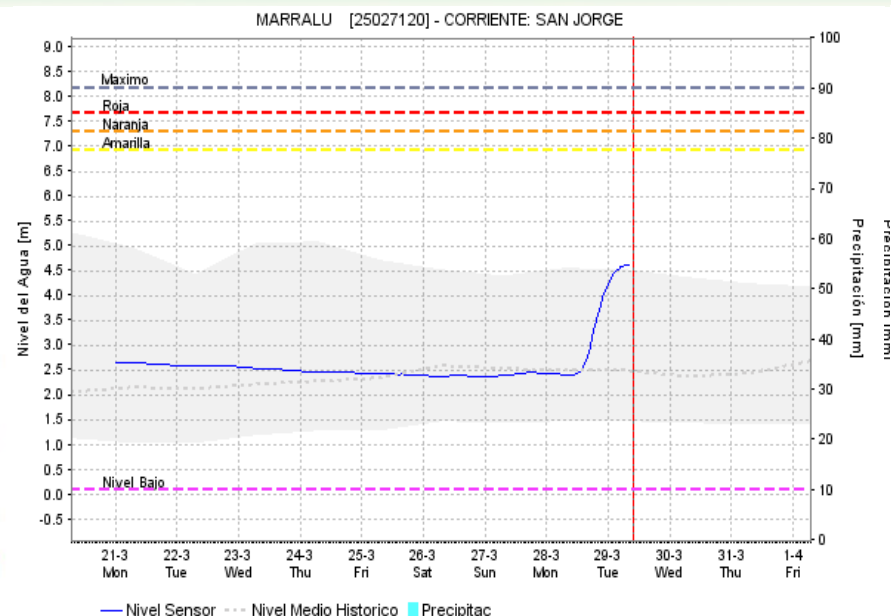
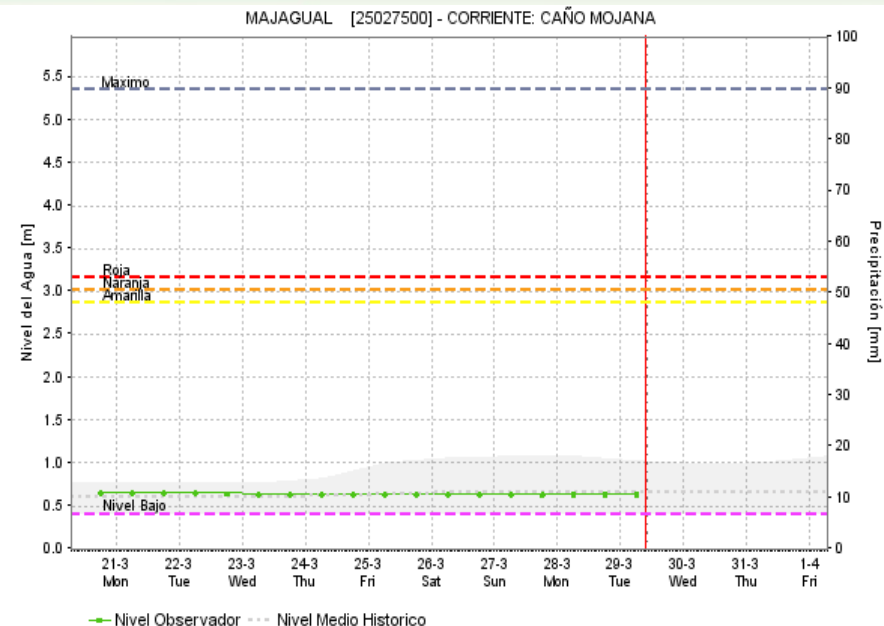
2.2.2 SUBZONA HIDROGRÁFICA DEL RÍO SAN JORGE CUENCA BAJA

Subzona hidrográfica	Alerta	Descripción
Cuenca baja del río San Jorge		Transito de creciente en el tramo Ayapel- San Marcos y persistencia de: i) áreas inundadas en el Bajo San Jorge, ii) ingreso del río Cauca a través de Cara de Gato y iii) desbordamientos en áreas conexas a Cara de Gato en donde se prevé el ascenso de los caños Gil, Rabón, San Matías y Viloría.
		Nota (27/08/2021): transvase del río Cauca hacia el Bajo San Jorge, tras el rompimiento del jarillón en el sector de Cara de Gato (San Jacinto del Cauca). Alerta puntual por bajos niveles en el caño Mojana (Majagual y Sucre).

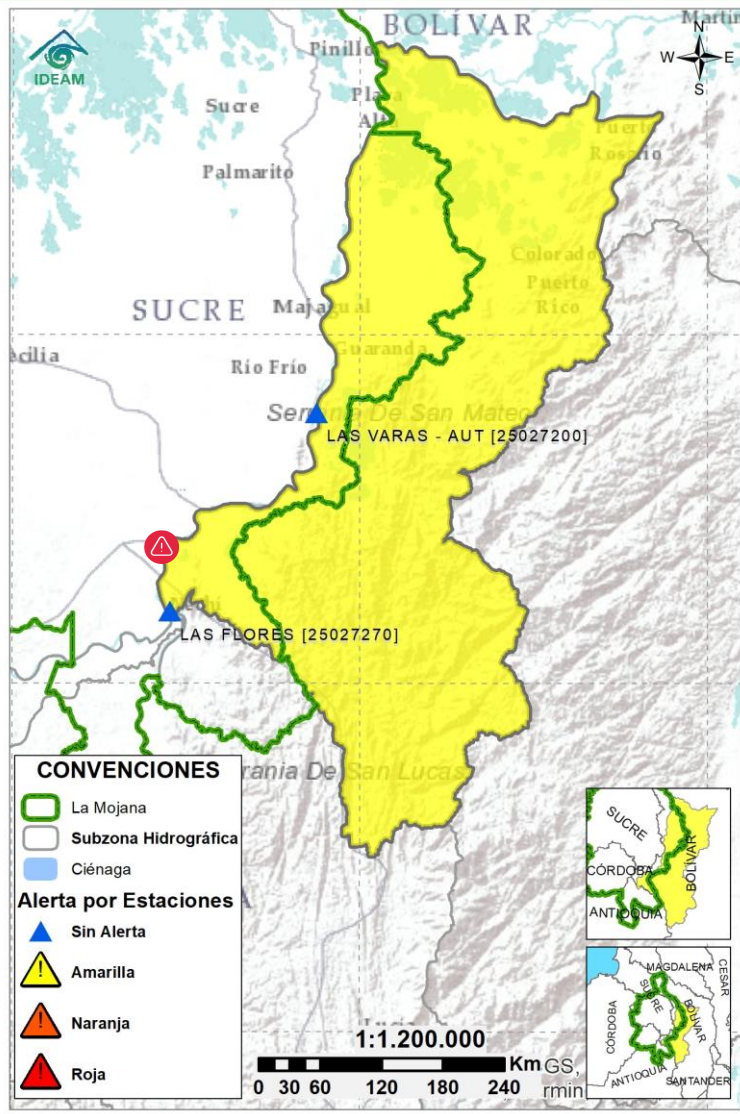
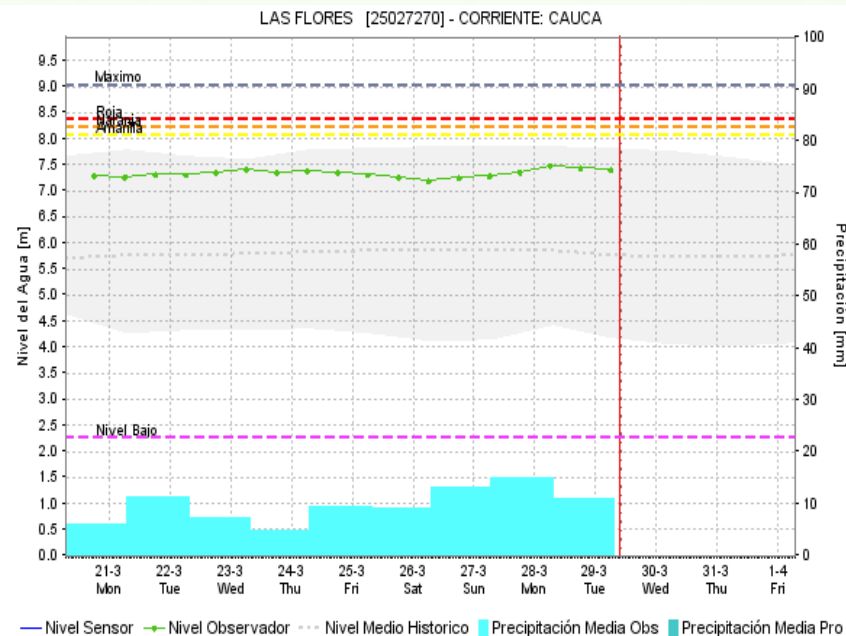
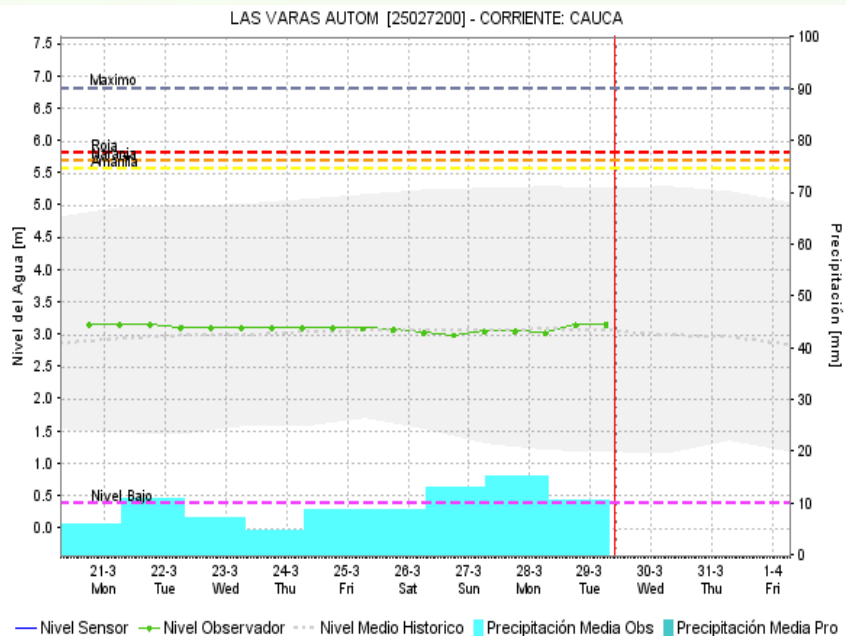
2.2.3 DIRECTOS AL BAJO CAUCA - CIÉNAGA LA RAYA ENTRE EL RÍO NECHÍ Y EL BRAZO DE LOBA

Subzona hidrográfica	Alerta	Descripción
Directos al bajo Cauca- Ciénaga La Raya entre el río Nechí y Brazo de Loba		Ascenso de niveles desde Nechí hasta Pinillos. Especial atención en Cara de Gato y sus áreas conexas de afectación localizadas en el Bajo San Jorge.
		Alerta puntual en el sector de Cara de Gato (San Jacinto del Cauca), por ingreso del río Cauca hacia el Bajo San Jorge. Nota (27 de agosto): rompimiento del dique por el río Cauca en el sector Cara de Gato (San Jacinto del Cauca), generando el ingreso de agua hacia el Bajo San Jorge.

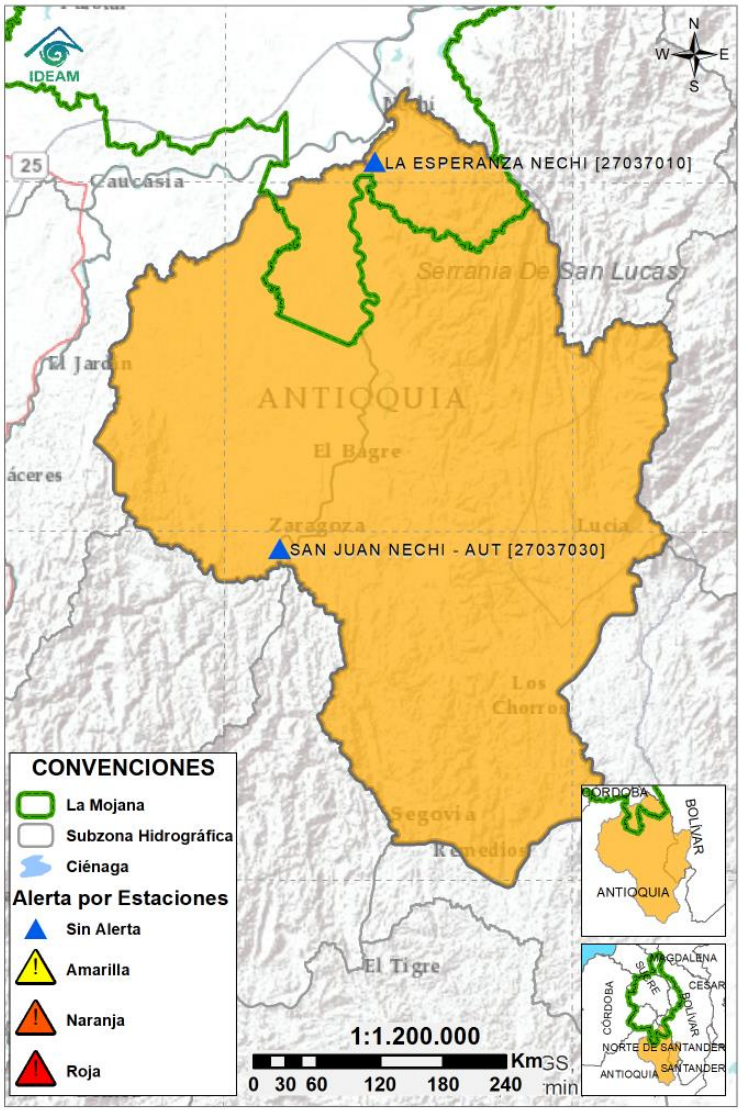
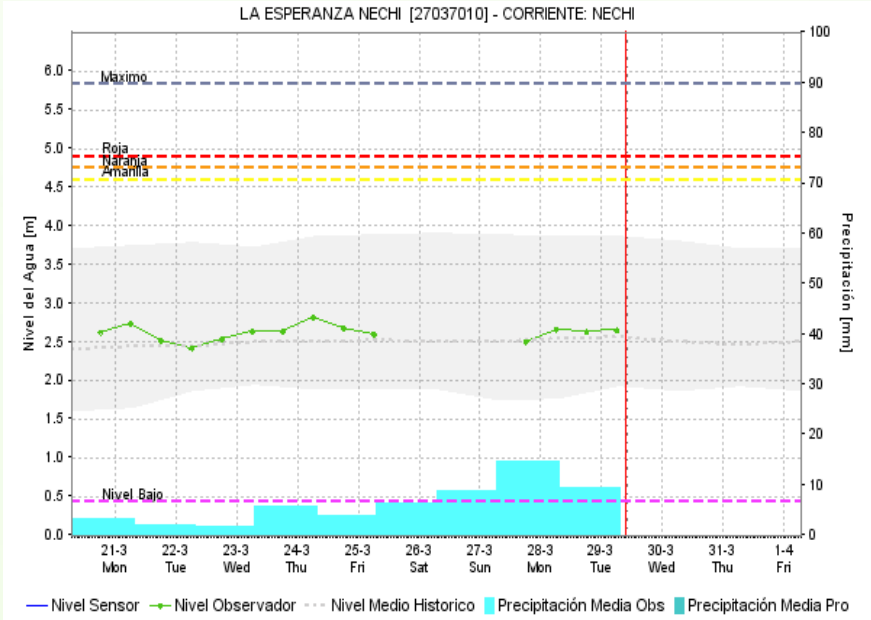
2.2.4 SUBZONA HIDROGRÁFICA DEL RÍO NECHÍ CUENCA BAJA

Subzona hidrográfica	Alerta	Descripción
Cuenca baja del río Nechí		Probabilidad de crecientes en la cuenca Baja del río Nechí, con especial atención a sus aportantes en los municipios de Segovia, Zaragoza y El Bagre.

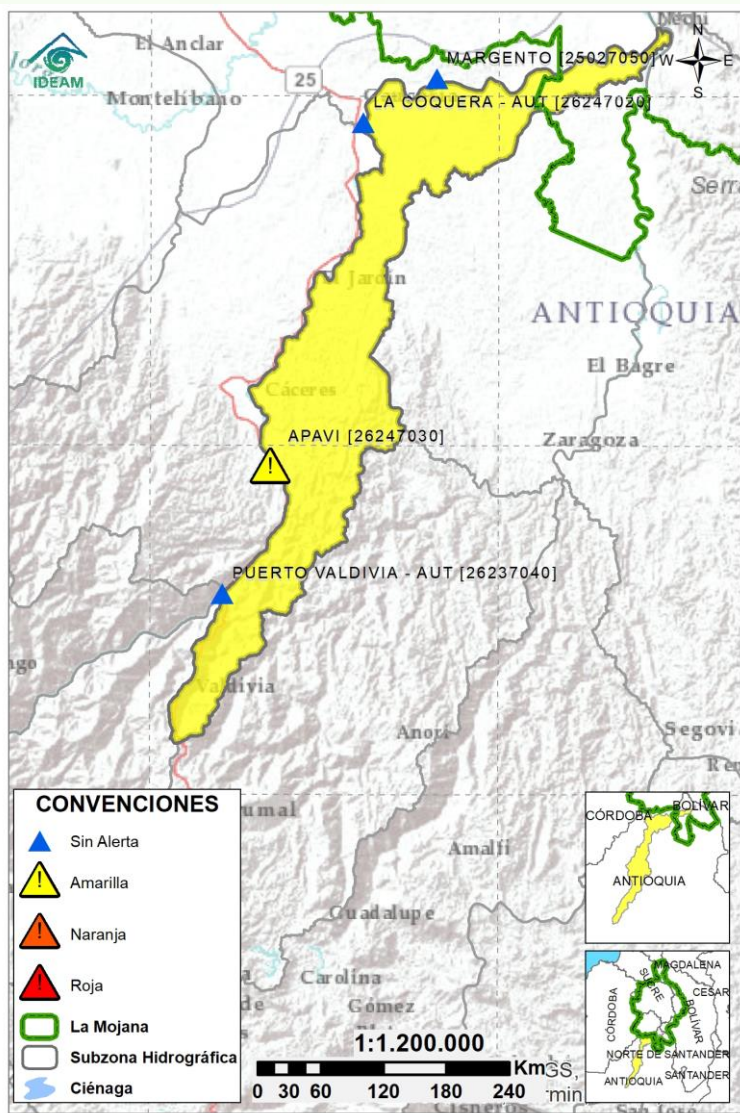
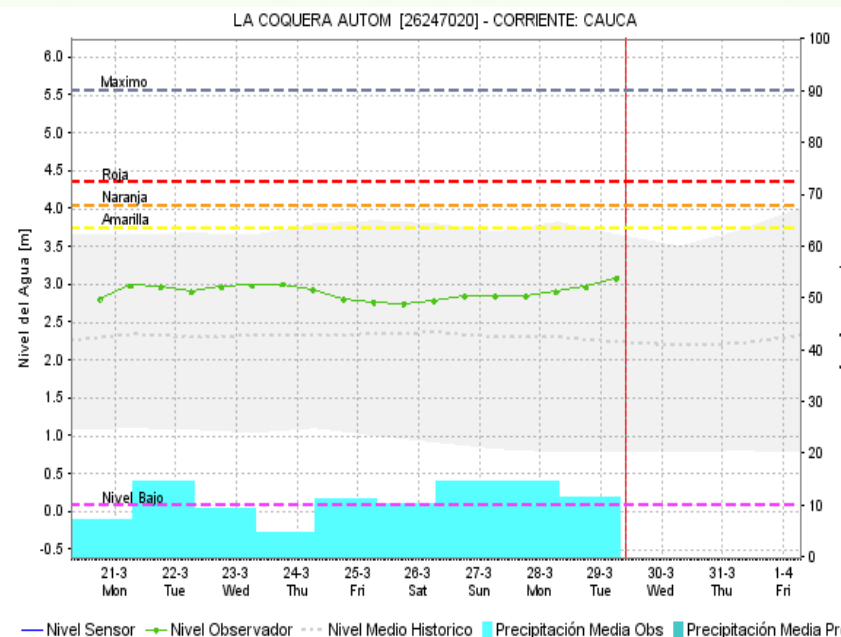
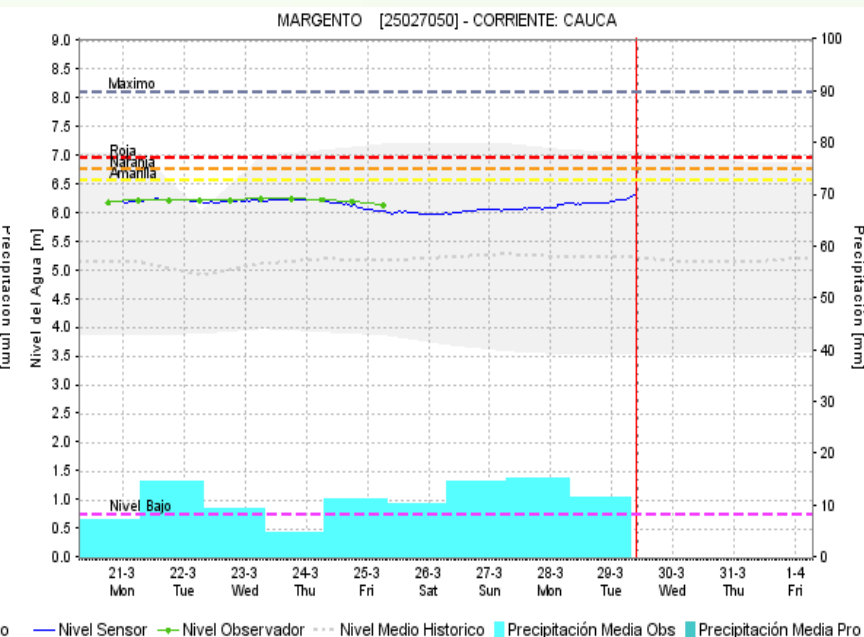
2.2.5 DIRECTOS AL CAUCA ENTRE PTO. VALDIVIA Y RÍO NECHÍ

Ascenso de niveles en el río Cauca desde Cáceres hasta Nechí, condición que predominará a lo largo del día.

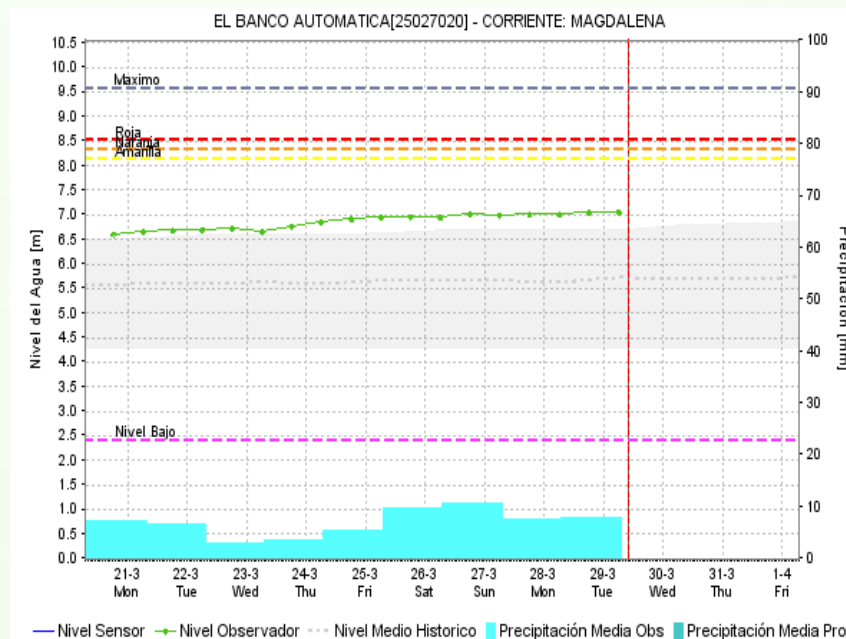
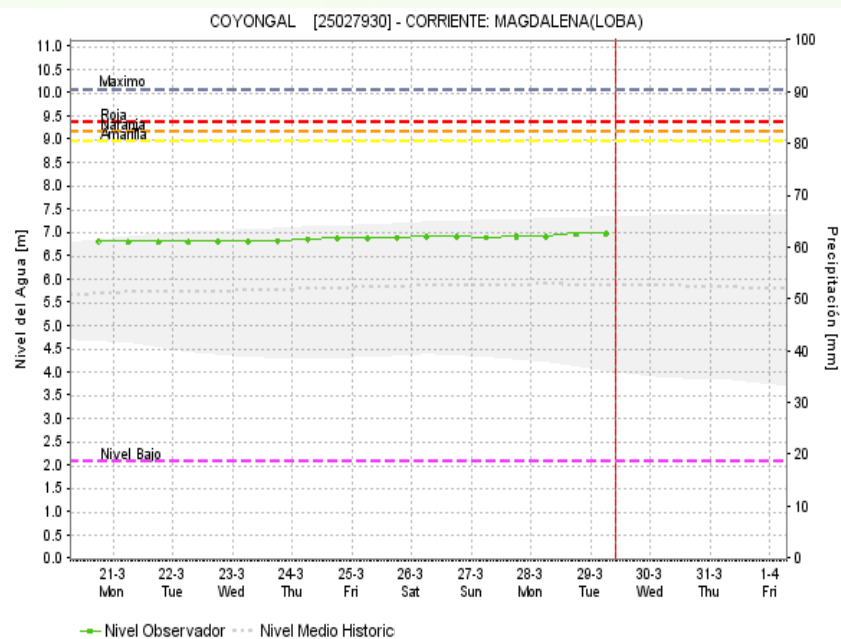
2.2.6 DIRECTOS AL BAJO MAGDALENA ENTRE EL BANCO Y EL PLATO

Subzona hidrográfica	Alerta	Descripción
Directos Bajo Magdalena entre el Banco y el Plato	Sin alerta	Predominio de estables en el Bajo Magdalena, el Brazo de Mompós (municipios de Guamal, San Sebastián de Buenavista, Mompós, San Zenón, Talaigua Nuevo, Santa Ana y Santa Bárbara de Pinto) y el Brazo de Loba (El Banco San Martín de Loba, Hatillo de Loba, Barranco de Loba y Pinillos).
