BOLETÍN HIDROMETEOROLÓGICO DE LA MOJANA

San Marcos, Sucre 12 de abril de 2022

BOLETÍN No: 564

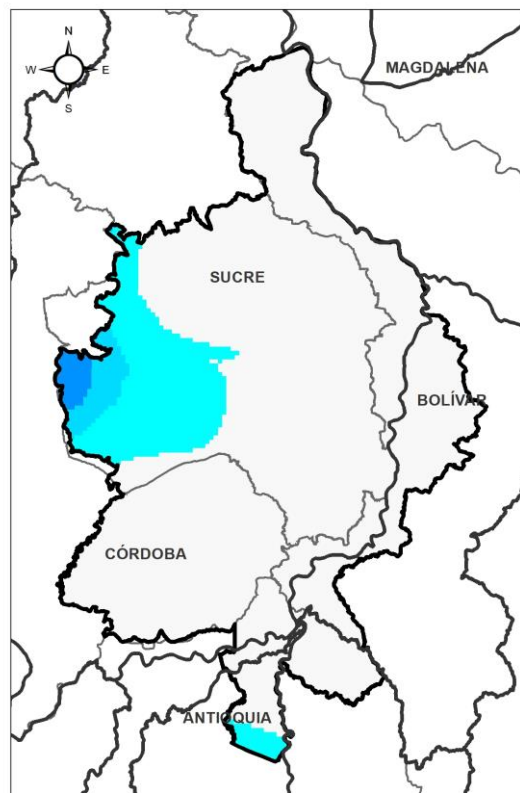
Precipitación acumulada
11/04/2022 (07:00) – 12/04/2022 (07:00).
Fuente: IDEAM

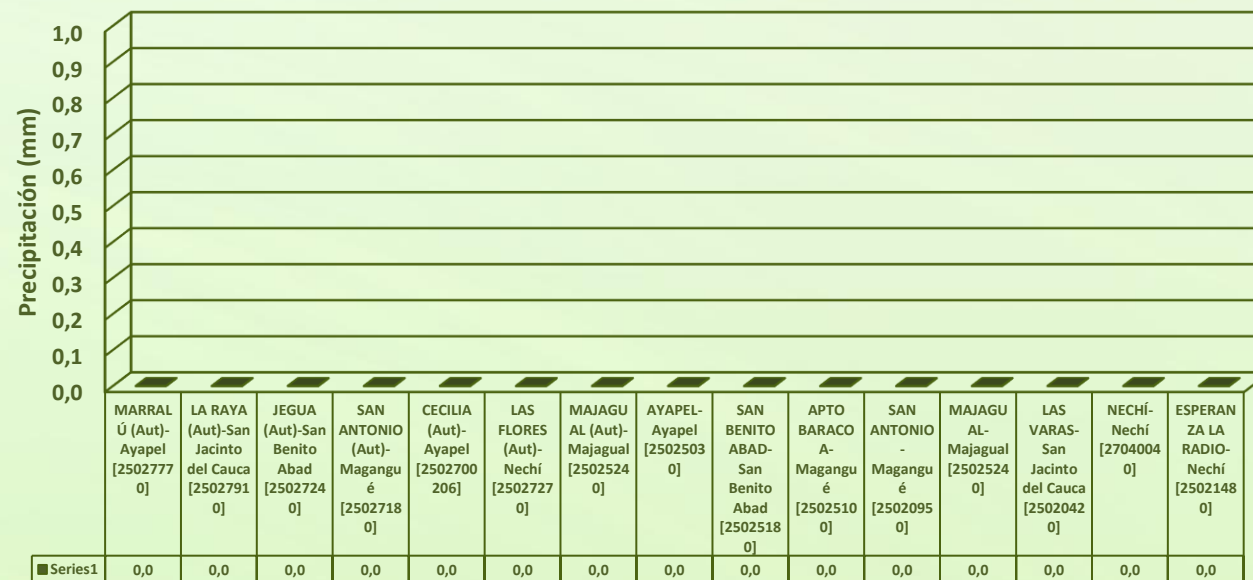
Lluvia Registrada el 11 Abril de 2022

Precipitación: Durante el día 11, predominio de tiempo seco

Temperatura: se registró una temperatura máxima de 34,3°C el día 11 de abril a las 14:00 horas en el municipio de Ayapel, y una mínima de 25,2°C en la madrugada del 12 de abril.

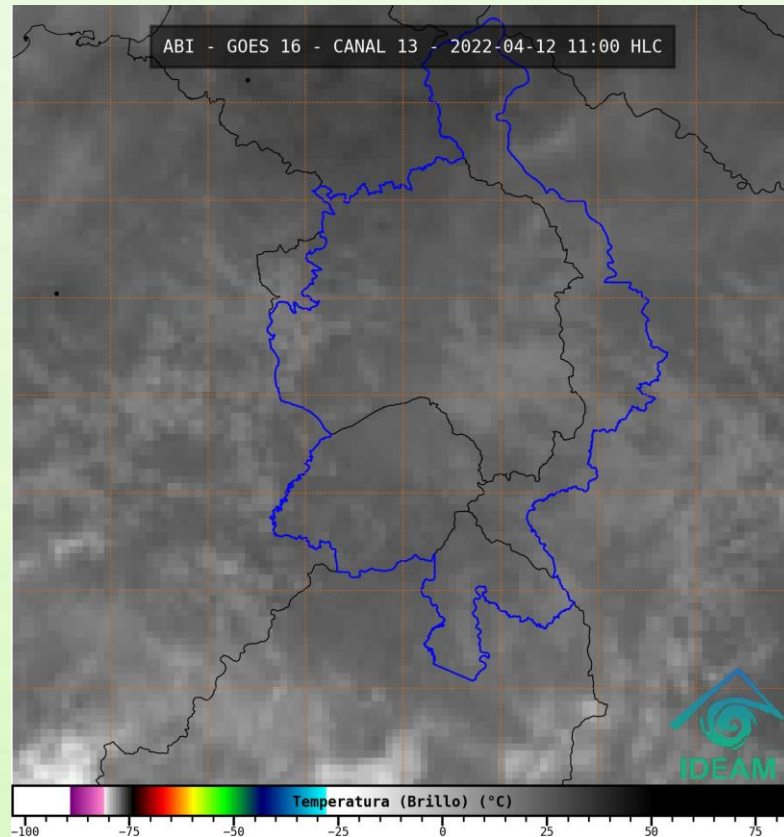
Imagen de satélite IR 11:00 HLC
Fuente: IDEAM

En las últimas horas ha predominado cielo parcialmente nublado y sin lluvias

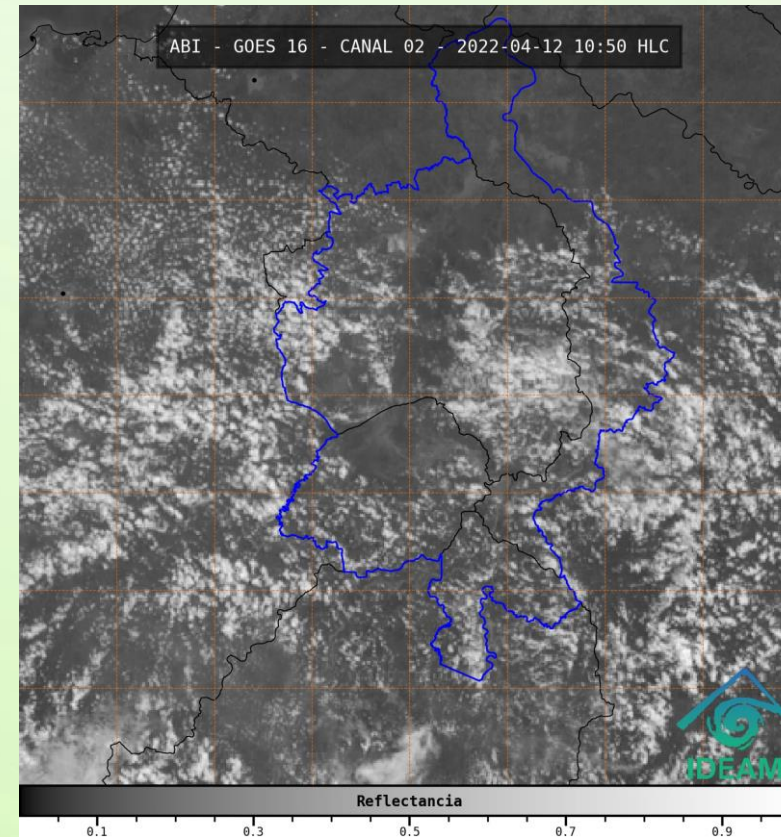
Imagen de satélite visible 10:50 HLC
Fuente: RAMMB/CIRA

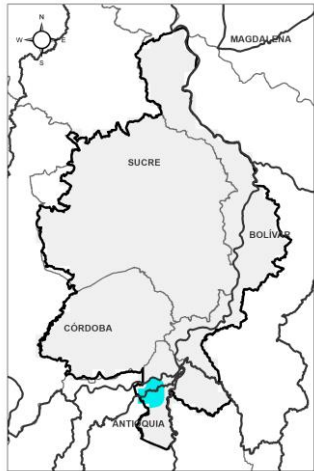
TARDE DEL 12 DE ABRIL

Precipitación: durante la tarde de hoy se prevé que no hayan llluvias y en horas de la noche y madrugada si se tendrán algunas llluvias aisladas sobre los municipios de Nechí, San Jacinto del Cauca y Ayapel, además, de algunas zonas de Sucre (Sucre).

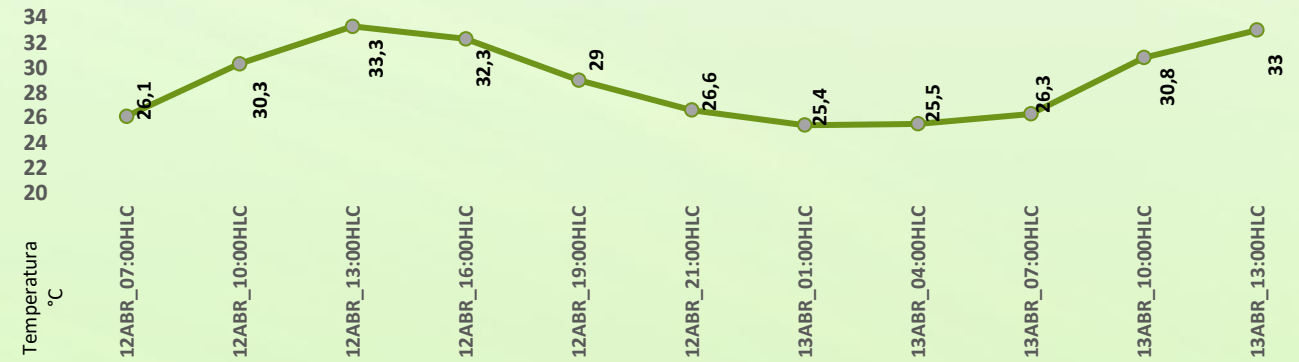
Pronóstico de temperaturas medias para los próximos 02 días

Temperatura: las temperaturas máximas oscilarán entre los 33°C y 34°C y las mínimas entre los 24°C y 26°C. Las sensaciones térmicas máximas estimadas oscilarán entre los 34°C y 36°C.

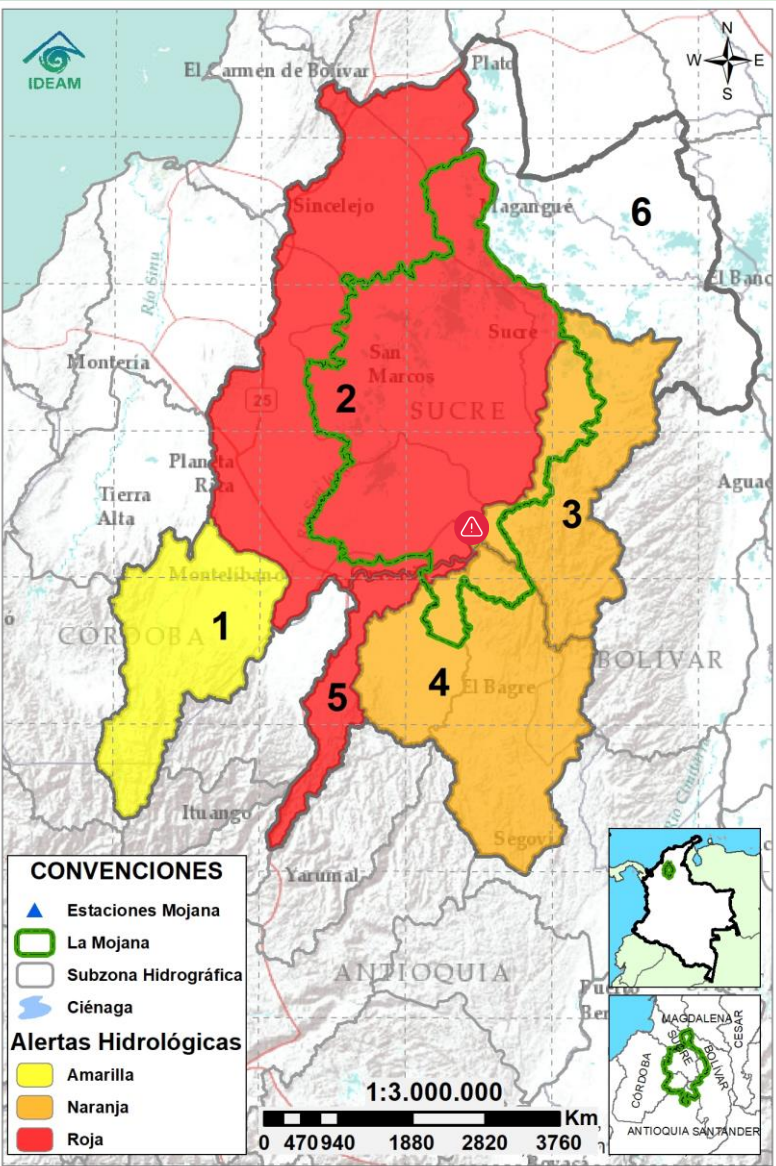
2.2 CONDICIONES HIDROLÓGICAS ACTUALES

Descripción condiciones hidrológicas: continúa en alerta roja el río Cauca desde Puerto Valdivia hasta Nechí por persistencia de niveles muy altos, los cuales han generado inundaciones en sectores de los municipios de Tarazá y Caucasia. Condición similar se observa en el tramo Nechí-Cara de Gato; en este último sector se mantiene el ingreso de agua hacia el Bajo San Jorge. Especial atención en las áreas de drenaje de los caños San Matías, Gil, Rabón y Viloría en su recorrido por los municipios de Ayapel y San Benito Abad.

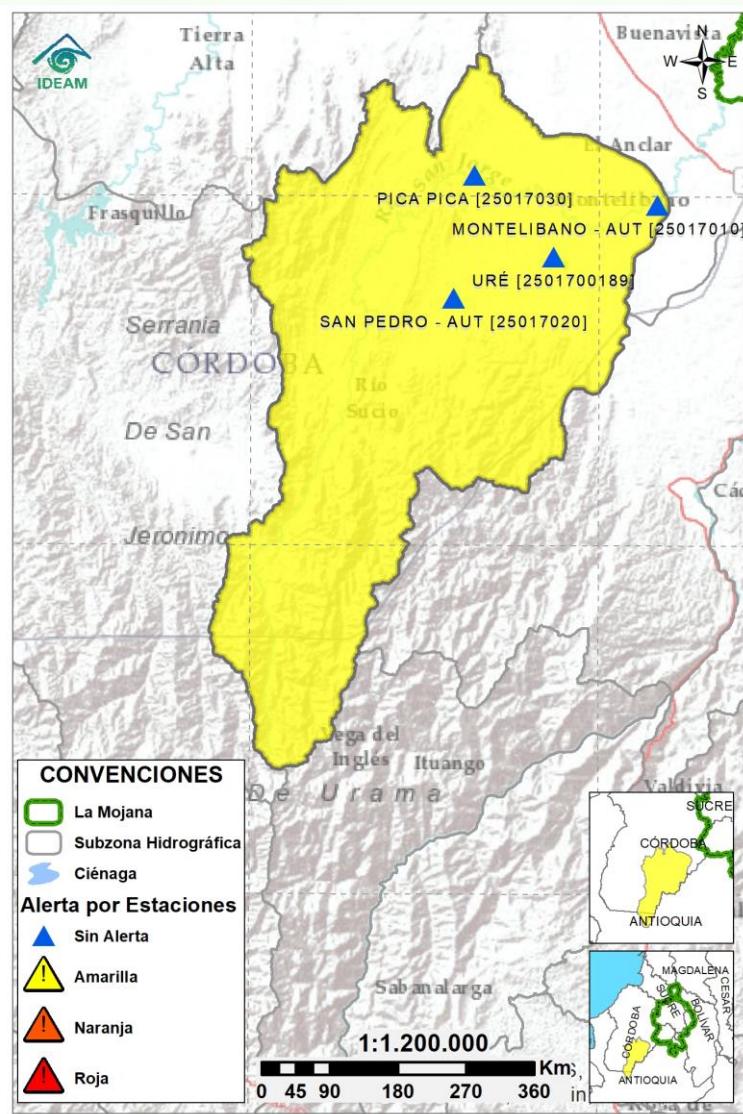
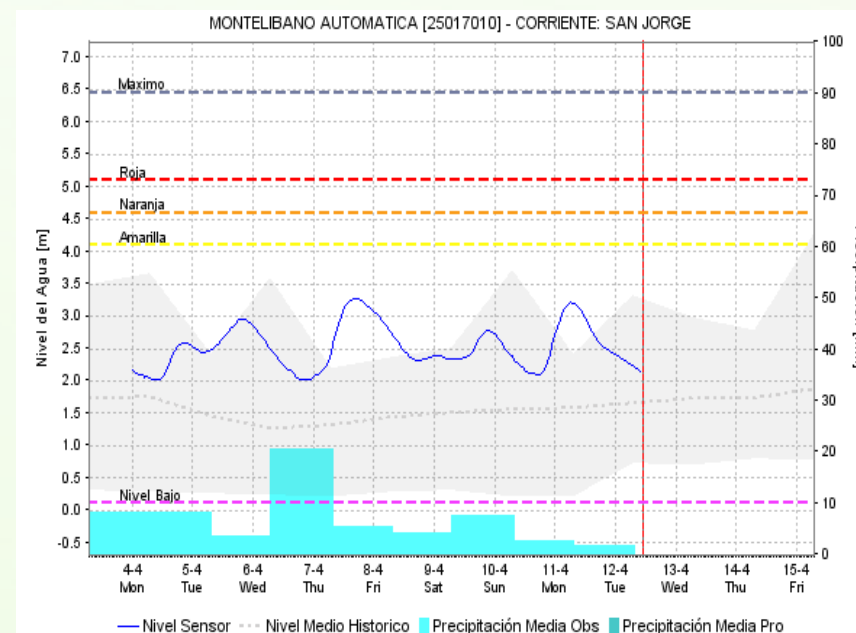
2.2.1 SUBZONA HIDROGRÁFICA DEL RÍO SAN JORGE CUENCA ALTA

Posterior a la creciente registrada durante el fin de semana se presenta el descenso del río San Jorge a la altura de Montelíbano. No se descartan incrementos en el cauce principal y sus aportes los ríos San Pedro y Uré a lo largo del día.

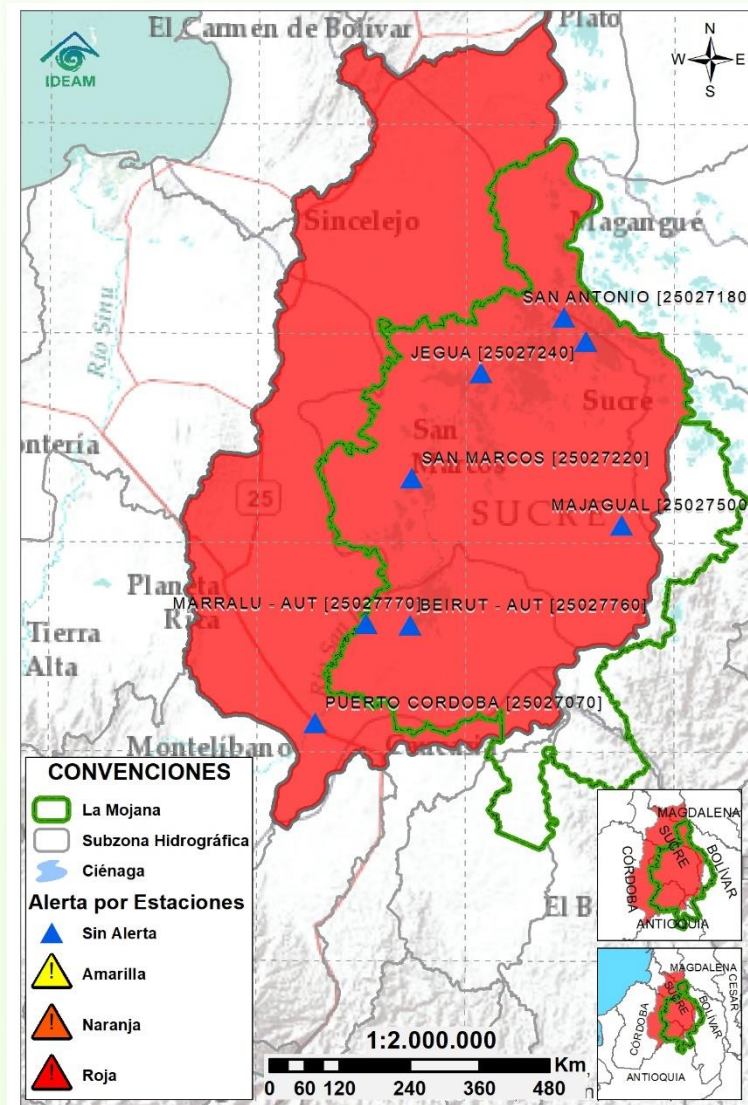
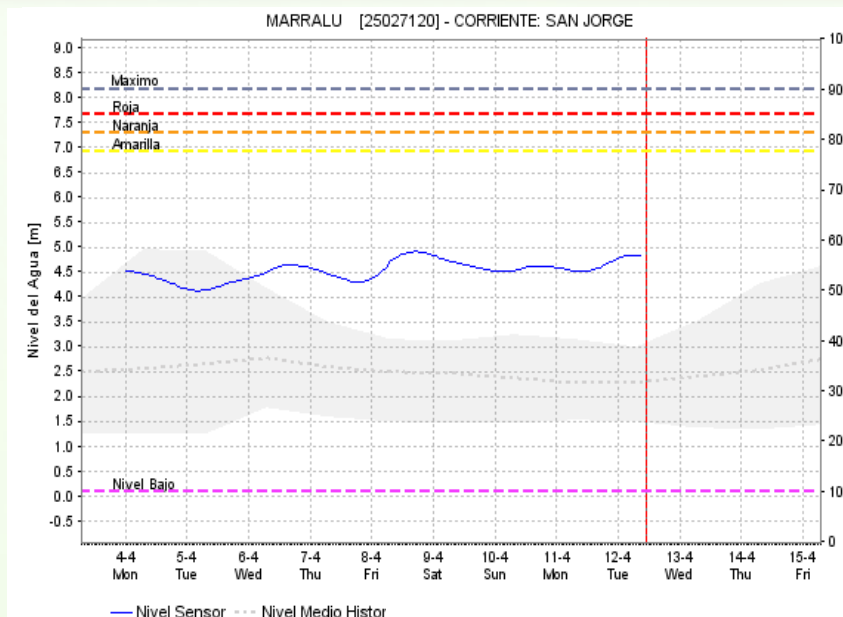
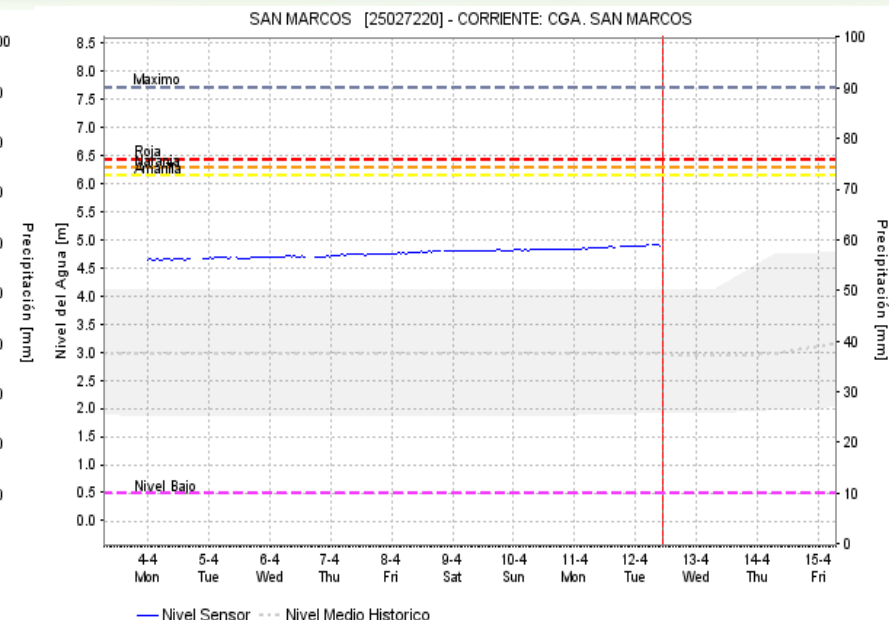
2.2.2 SUBZONA HIDROGRÁFICA DEL RÍO SAN JORGE CUENCA BAJA

Subzona hidrográfica	Alerta	Descripción
Cuenca baja del río San Jorge		<p>Niveles en ascenso en el río San Jorge desde La Apartada hasta la desembocadura, con especial atención durante el día de hoy al transito de creciente en el tramo Ayapel-San Marcos. Desbordamiento del caño San Matías, generando inundaciones en las comunidades de Sincelejito, Caracolí y Berlín San Matías (Ayapel) y del caño Viloria generando inundaciones en El Chupo (San Benito Abad). Se destaca la persistencia de: i) áreas inundadas en el Bajo San Jorge, ii) ingreso del río Cauca a través de Cara de Gato y iii) desbordamientos en áreas conexas a Cara de Gato. Se prevé continúen el incremento de nivel en los caños Gil, Rabón, San Matías y Viloria a lo largo del día.</p> <p>Nota (27/08/2021): transvase del río Cauca hacia el Bajo San Jorge, tras el rompimiento del jarillón en el sector de Cara de Gato (San Jacinto del Cauca).</p>

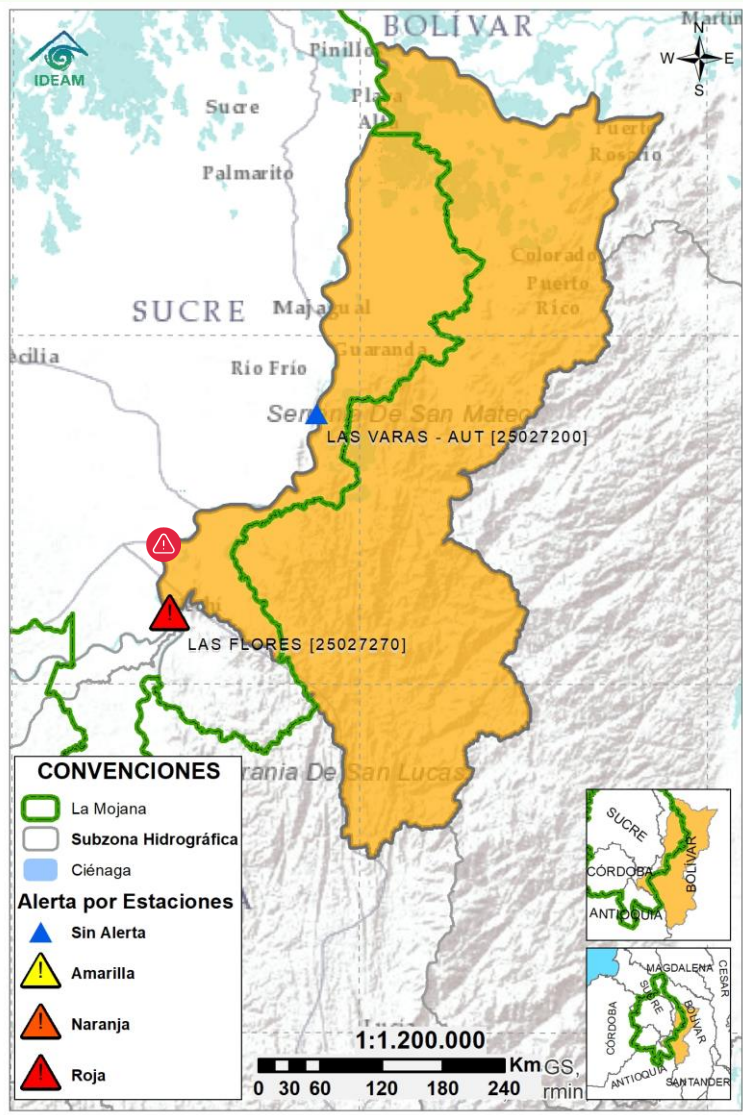
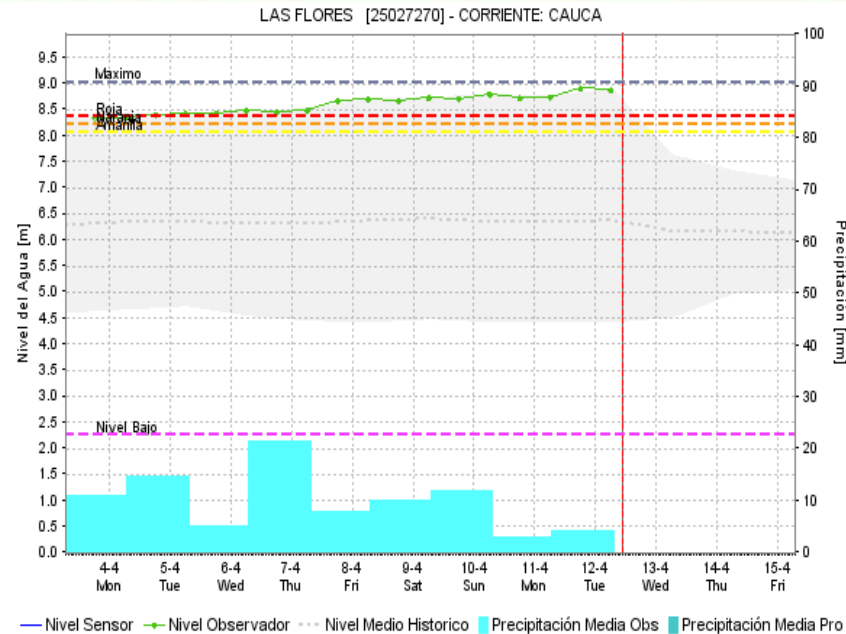
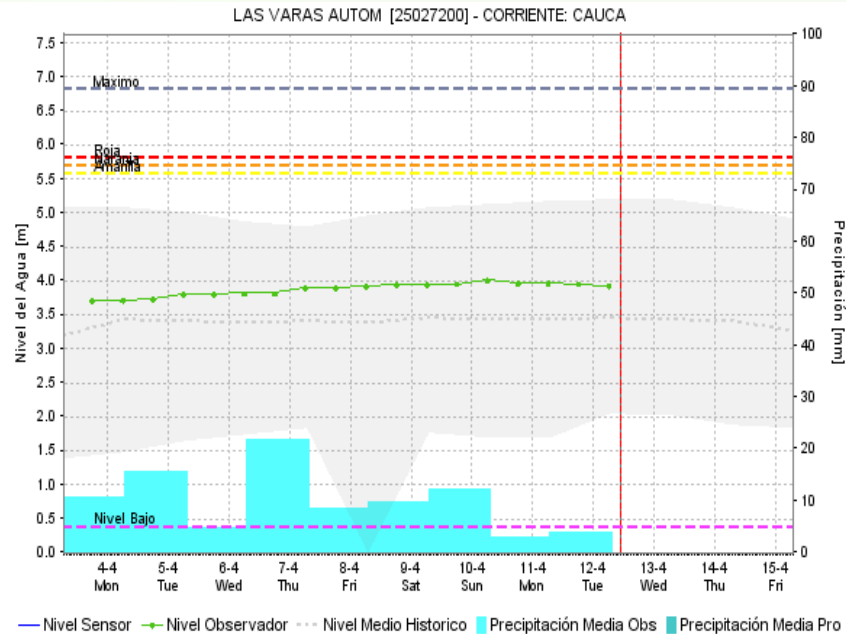
2.2.3 DIRECTOS AL BAJO CAUCA - CIÉNAGA LA RAYA ENTRE EL RÍO NECHÍ Y EL BRAZO DE LOBA

Subzona hidrográfica	Alerta	Descripción
Directos al bajo Cauca- Ciénaga La Raya entre el río Nechí y Brazo de Loba		Descenso de niveles en el río Cauca en el tramo Cara de Gato- Pinillos, así como en sus aportantes.
		Alerta puntual en el sector de Nechí-Cara de Gato (San Jacinto del Cauca), por altos niveles con persistencia del ingreso del río Cauca hacia el Bajo San Jorge. Especial atención a las áreas de drenaje con conexión a Cara de Gato en el Bajo San Jorge en los municipios de Ayapel (Córdoba) y San Benito Abad (Sucre).
		Nota (27/08/2021): rompimiento del dique por el río Cauca en el sector Cara de Gato (San Jacinto del Cauca), generando el ingreso de agua hacia el Bajo San Jorge.

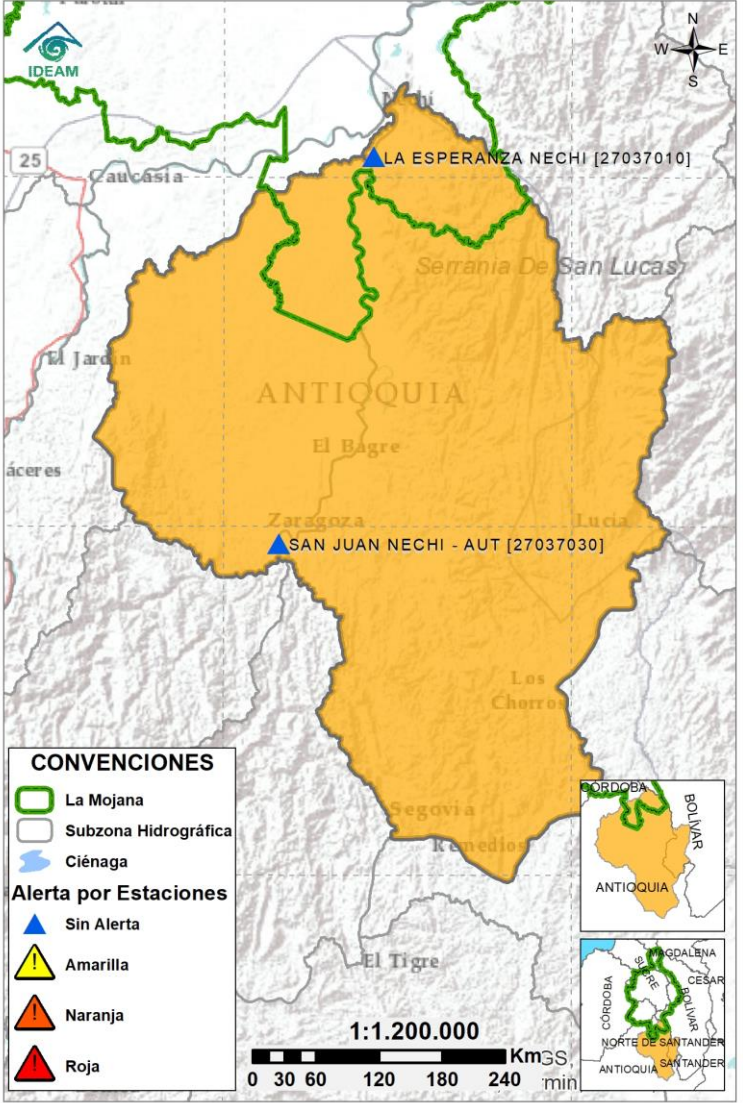
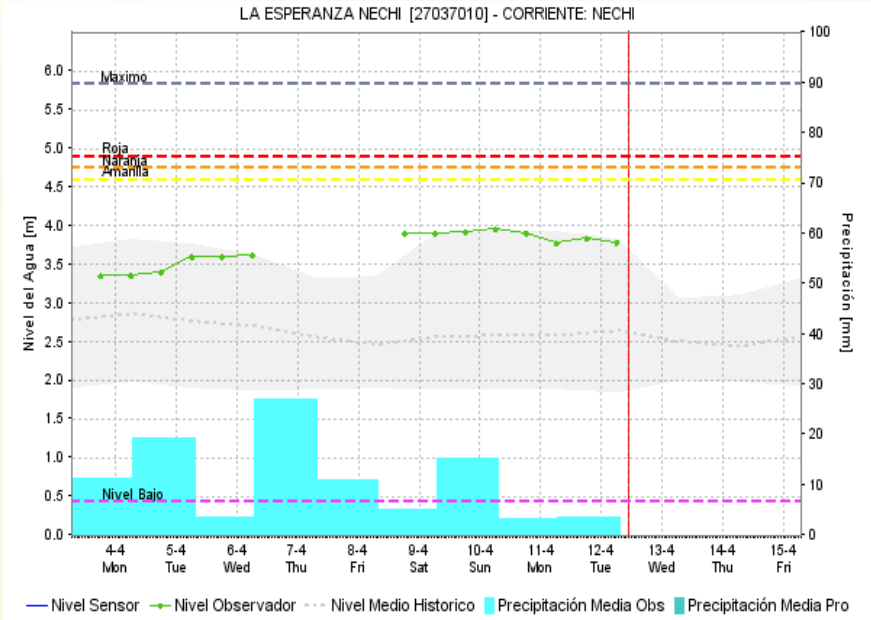
2.2.4 SUBZONA HIDROGRÁFICA DEL RÍO NECHÍ CUENCA BAJA

Subzona hidrográfica	Alerta	Descripción
Cuenca baja del río Nechí		Descenso de niveles en la cuenca Baja del río Nechí y sus aportantes, pero con probabilidad de crecientes durante el día.

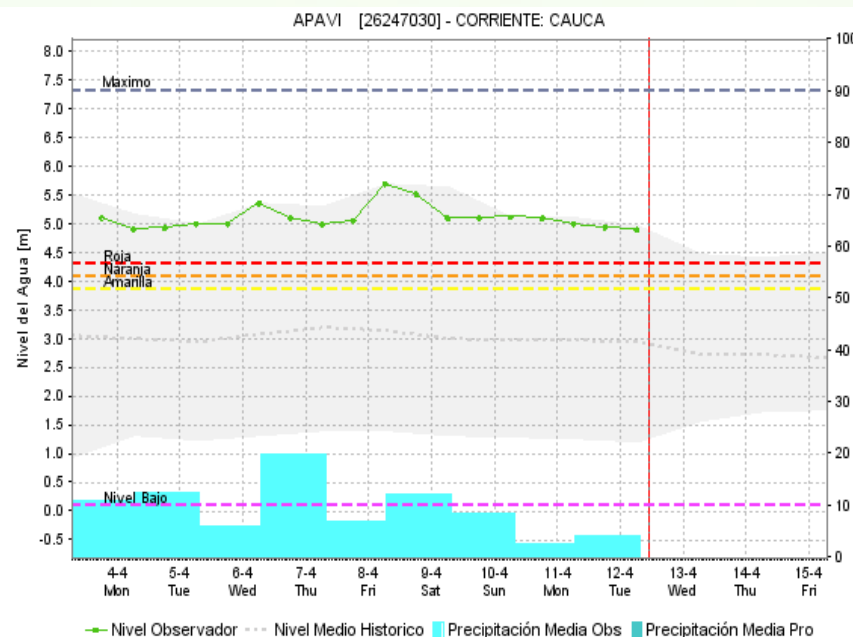
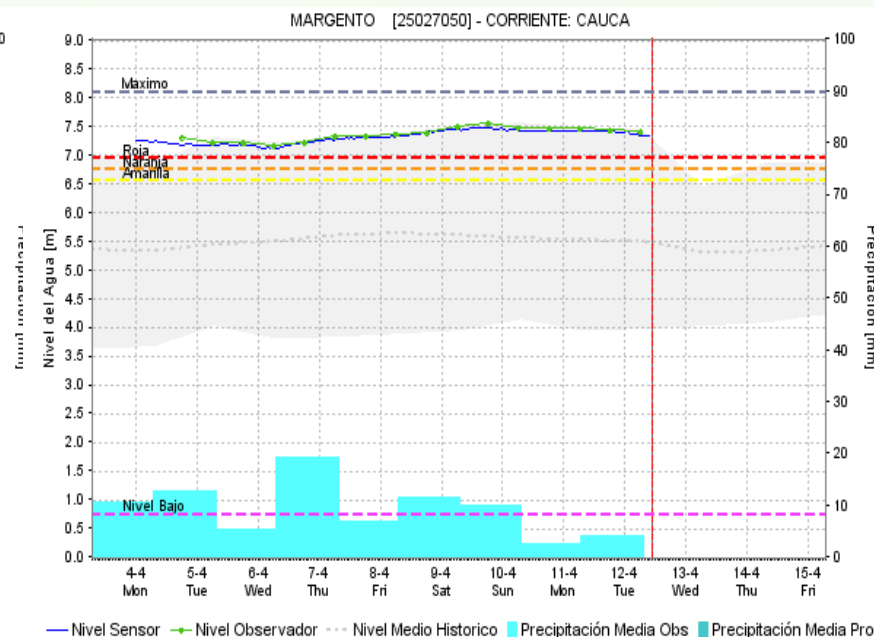
2.2.5 DIRECTOS AL CAUCA ENTRE PTO. VALDIVIA Y RÍO NECHÍ

Niveles muy altos en descenso en el río Cauca desde Valdivia hasta Nechí, comportamiento predominante para el día de hoy. Especial atención en puntos históricos de desborde y puntos históricos de rompimiento.

Nota (0/04/2021): Inundaciones en los municipios de Tarazá y Caucasia.

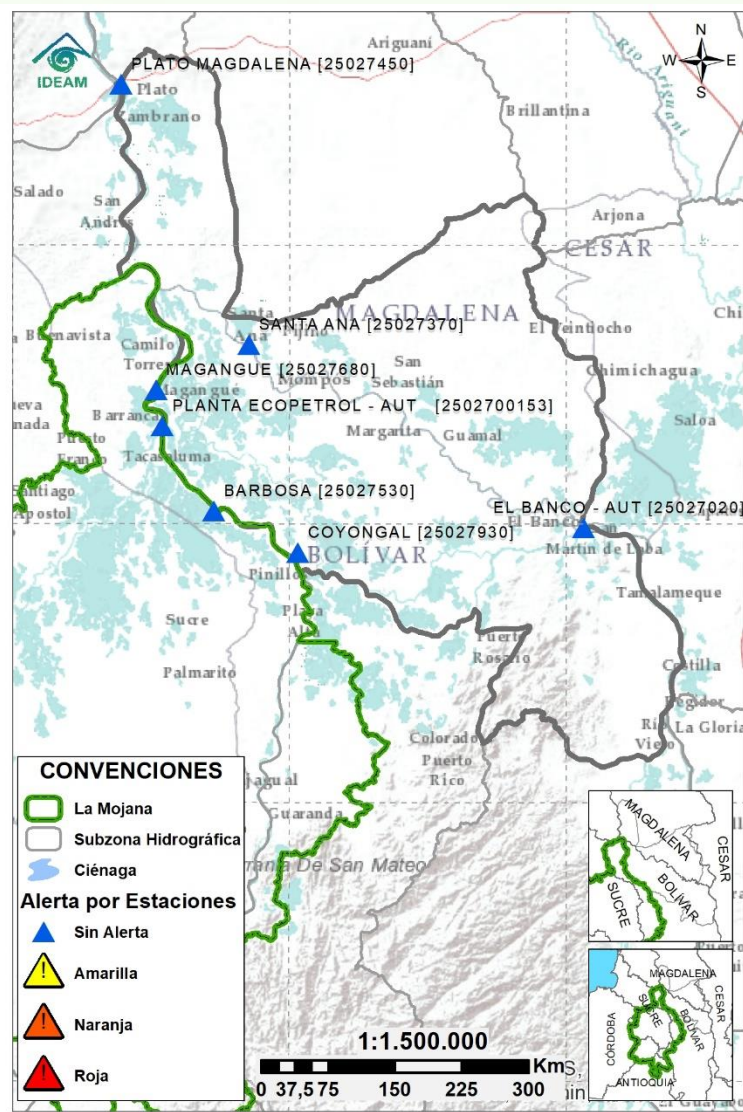
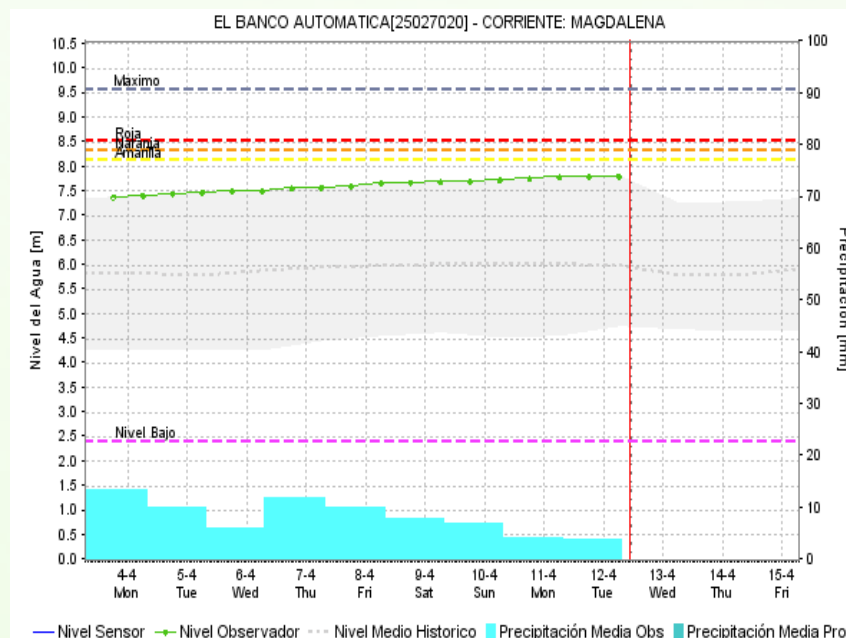
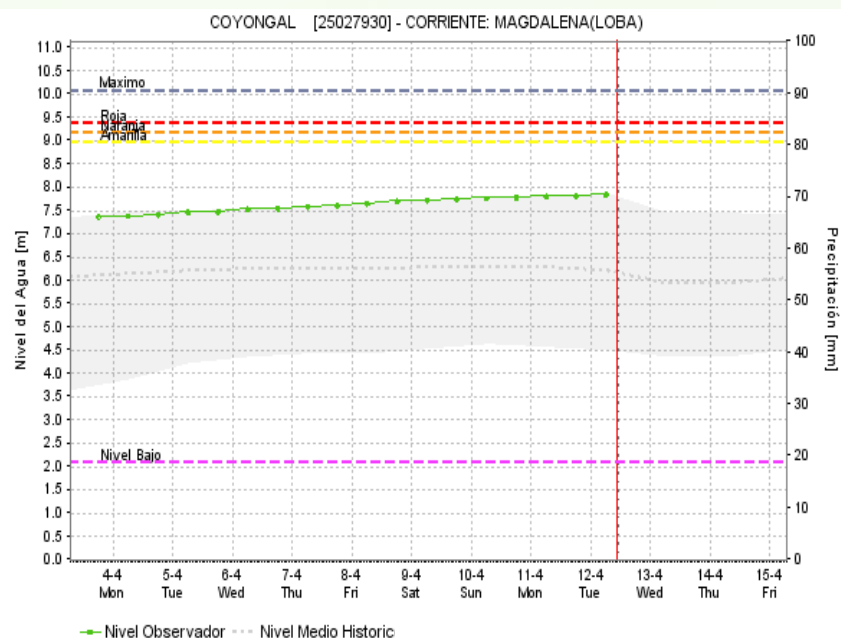
2.2.6 DIRECTOS AL BAJO MAGDALENA ENTRE EL BANCO Y EL PLATO

Subzona hidrográfica	Alerta	Descripción
Directos Bajo Magdalena entre el Banco y el Plato	Sin alerta	Niveles en ascenso en el Bajo Magdalena, el Brazo de Mompós (municipios de Guamal, San Sebastián de Buenavista, Mompós, San Zenón, Talaigua Nuevo, Santa Ana y Santa Bárbara de Pinto) y el Brazo de Loba (El Banco San Martín de Loba, Hatillo de Loba, Barranco de Loba y Pinillos), condición predominante para hoy, que se extendería al fin de semana.
