BOLETÍN HIDROMETEOROLÓGICO DE LA MOJANA

San Marcos, Sucre 03 de mayo de 2022

BOLETÍN No: 576

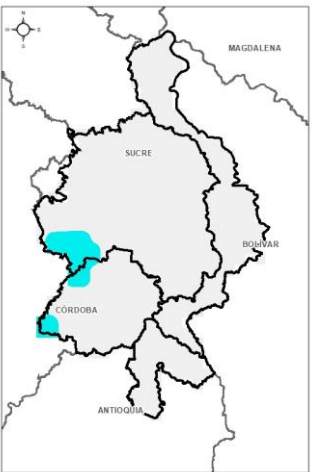
TARDE DEL 03 DE MAYO

NOCHE DEL 03 DE MAYO

MADRUGADA DEL 04 DE MAYO

ACUMULADO DEL 03/05 AL 04/05

Precipitación Acumulada (mm)

Precipitación: se prevé en horas de la tarde, cielo parcialmente nublado, sin lluvias, solo una probabilidad de lluvias aisladas en sectores de Ayapel, San Marcos y Nechí; luego, en horas de la noche y madrugada, se tiene probabilidad de lluvias principalmente en zonas de los municipios de Ayapel, Nechí, Guaranda, Majagual y San Jacinto del Cauca.

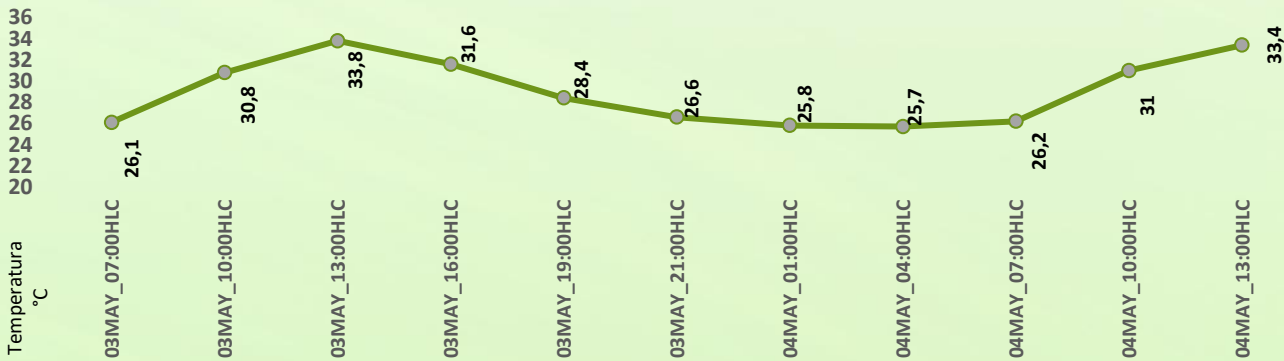
Pronóstico de temperaturas medias para los próximos 02 días

Temperatura: las temperaturas máximas oscilarán entre los 33°C y 34°C y las mínimas entre los 23°C y 25°C. Las sensaciones térmicas máximas estimadas oscilarán entre los 34°C y 36°C.

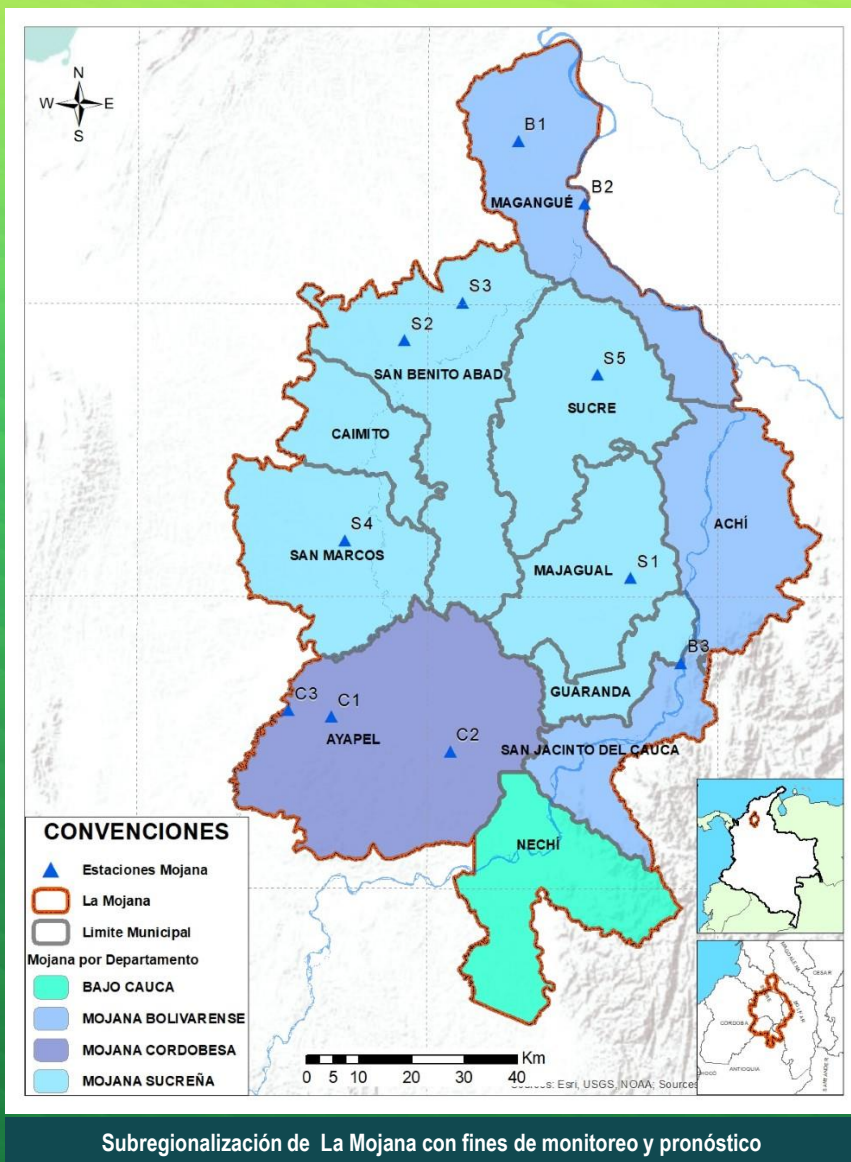
Estaciones Meteorológicas Automáticas y Convencionales en la región de La Mojana
