BOLETÍN HIDROMETEOROLÓGICO DE LA MOJANA

San Marcos, Sucre 18 de mayo de 2022

BOLETÍN No: 587

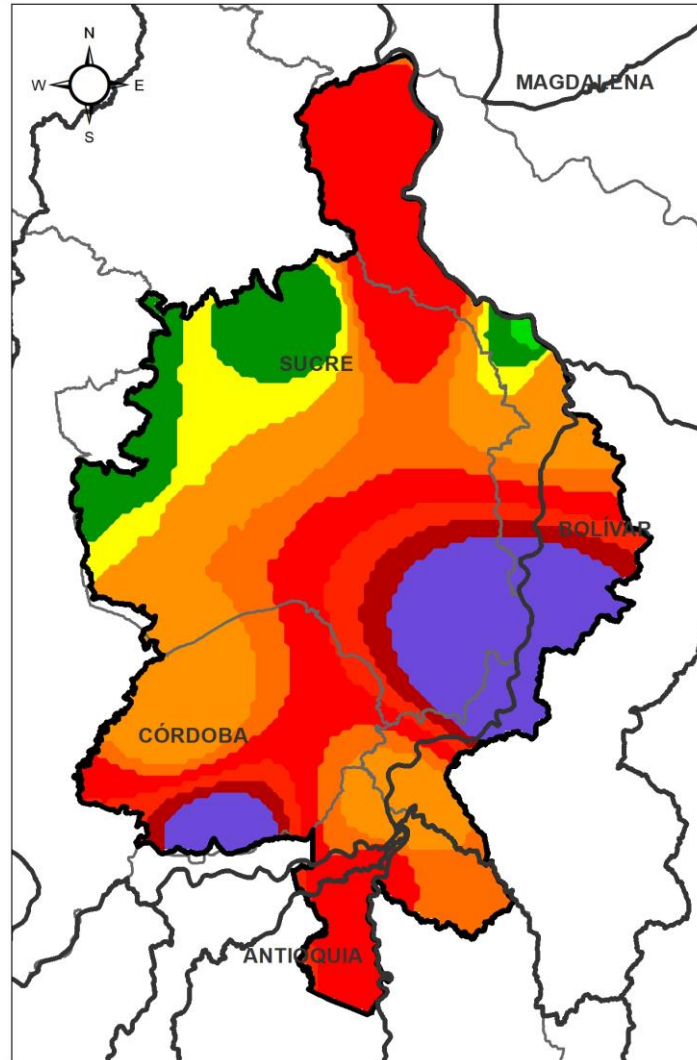
10/05/22 (11:00) - 17/05/22 (11:00)
Fuente: IDEAM

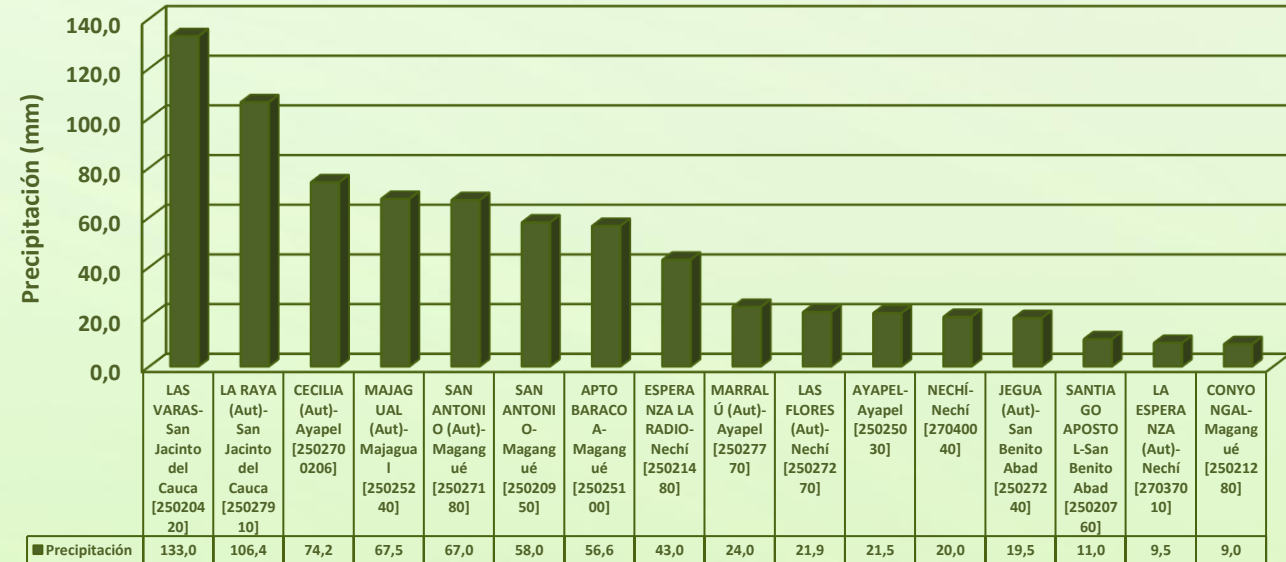
Lluvia Registrada el 17 Mayo de 2022

Precipitación: luvias en la región, que dieron desde horas de la tarde y también en horas de la noche y madrugada, las más fuertes se reportan desde los municipios de Ayapel, Achí Nequí, San Jacinto del Cauca, San Benito Abad Guaranda y Majagual.

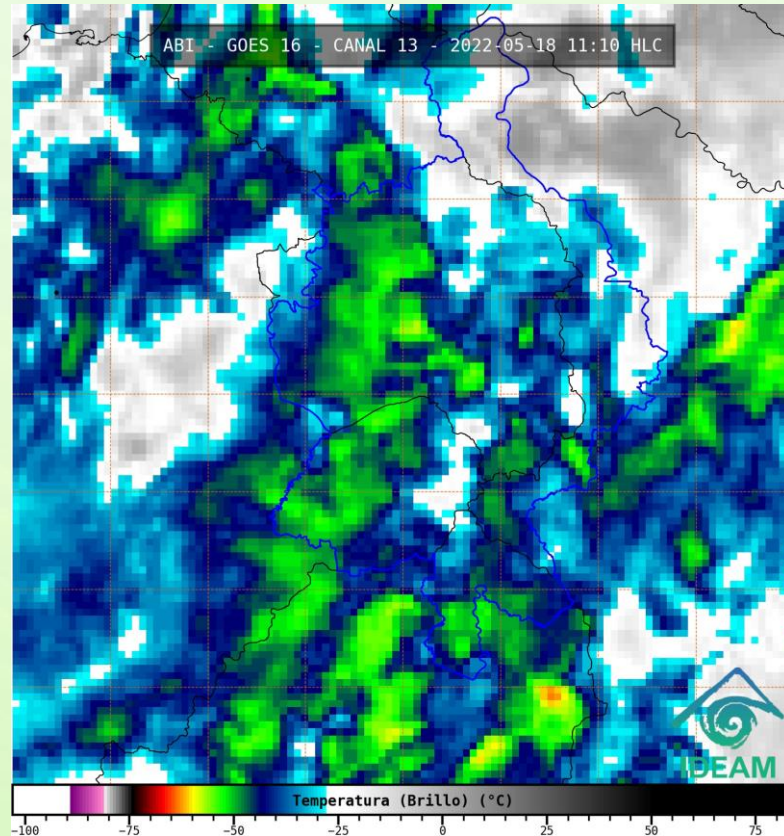
Imagen de satélite IR 10:30 HLC
Fuente: IDEAM

En las últimas horas se ha mantenido el cielo nublado, y lloviznas dispersa en la región.

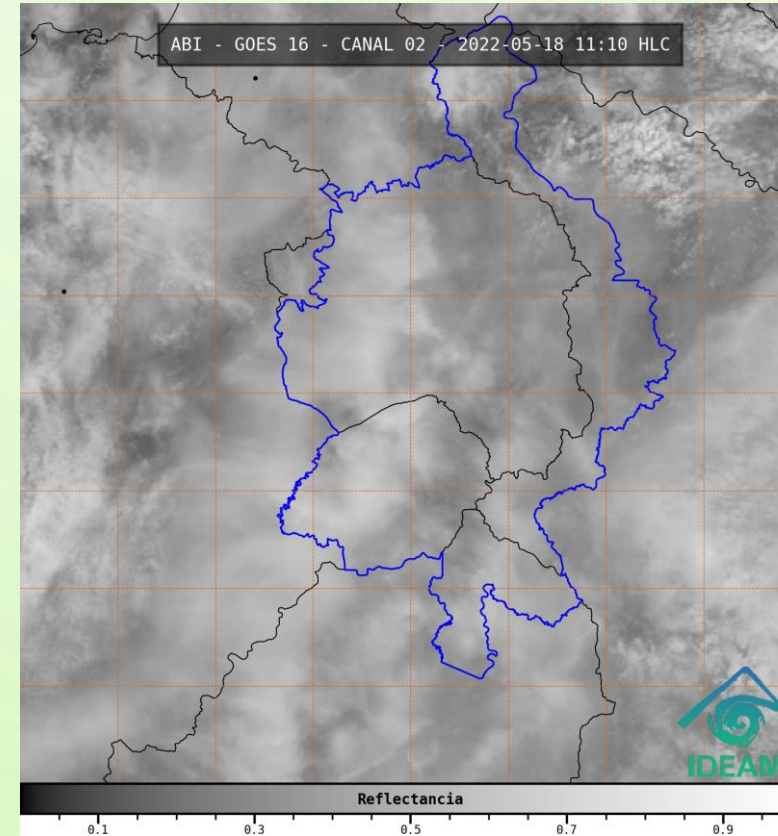
Imagen de satélite visible 10:30 HLC
Fuente: IDEAM

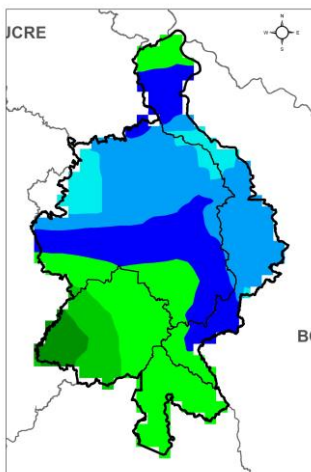
TARDE DEL 18 DE MAYO

Precipitación: se prevé que, en la tarde aunque en casi toda la región predomine el tiempo seco, se den algunas lluvias en zonas del municipio de Ayapel, para la noche y madrugada lluvias en todo el territorio que se extenderán hasta las horas de la mañana.

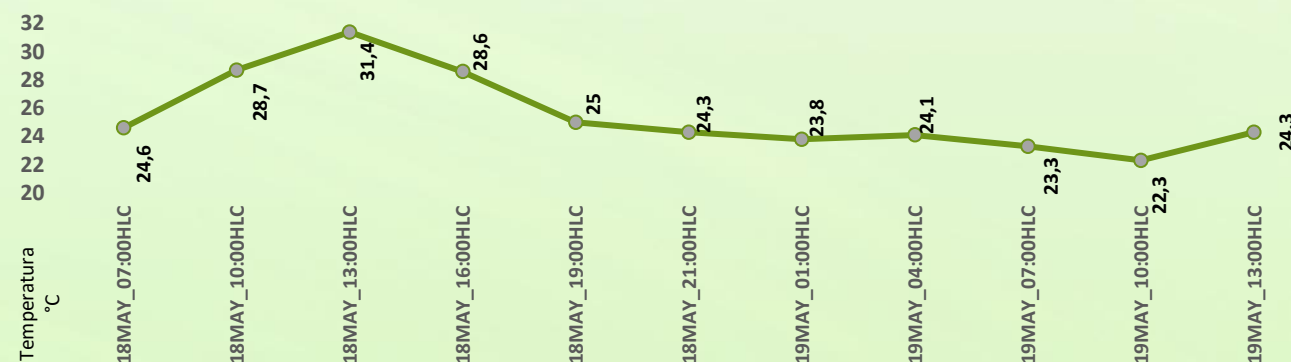
Pronóstico de temperaturas medias para los próximos 02 días

Temperatura: las temperaturas máximas oscilarán entre los 32°C y 33°C y las mínimas entre los 23°C y 25°C. Las sensaciones térmicas máximas estimadas oscilarán entre los 34°C y 36°C.

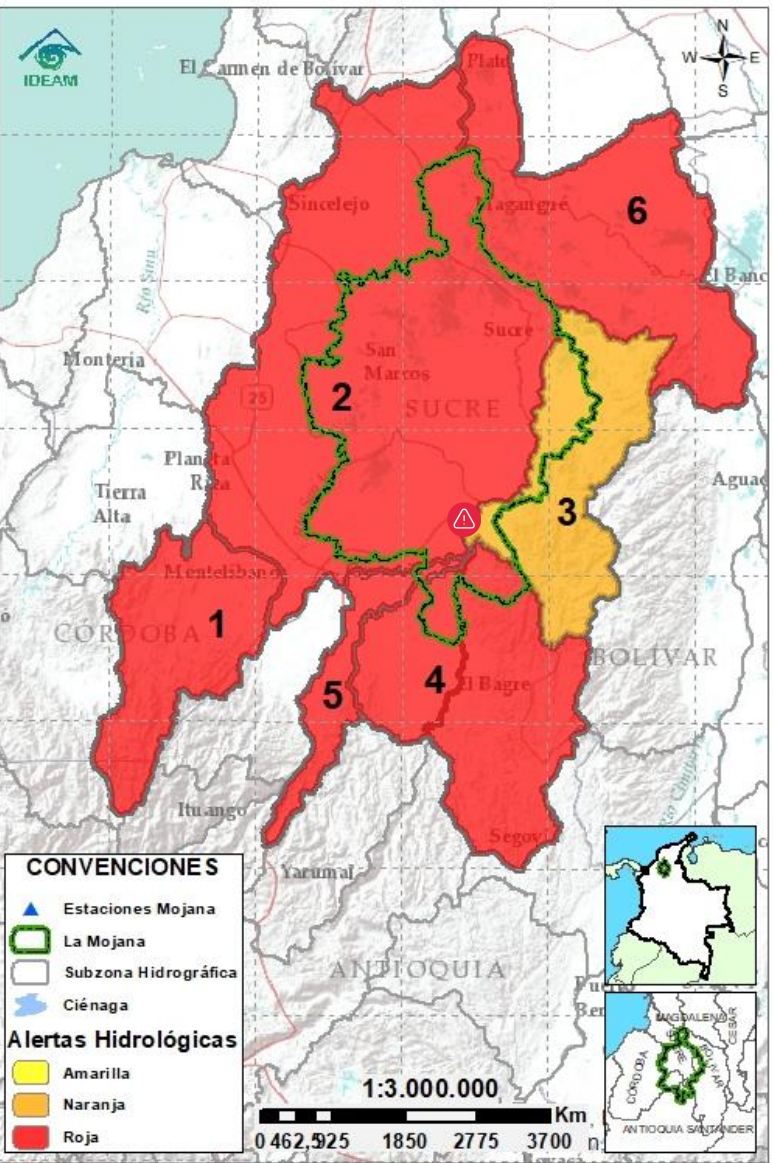
Descripción condiciones hidrológicas: alerta roja en la cuenca del río San Jorge, sobre lo cual se destaca que: en el Alto San Jorge, se prevé para las próximas horas incremento de nivel a la altura de Montelíbano, debido a los aportes de los ríos Uré y San Pedro; mientras que, en el Bajo San Jorge se tiene: *i)* tránsito de creciente del río San Jorge en el tramo Ayapel - San Marcos, *ii)* altos niveles desde San Marcos hasta la desembocadura, *iii)* persistencia de inundaciones en áreas de drenaje de los caños Rabón, San Matías, Viloría, Pancegüita y Mojana, así como en zonas cercanas al río Cauca en jurisdicción de Achí y del río San Jorge en el tramo San Marcos-Magangué, y *iv)* efecto remanso del Brazo de Loba. Alerta roja en el Bajo Magdalena por muy altos niveles, especialmente a la altura de El Banco y Santa Ana.

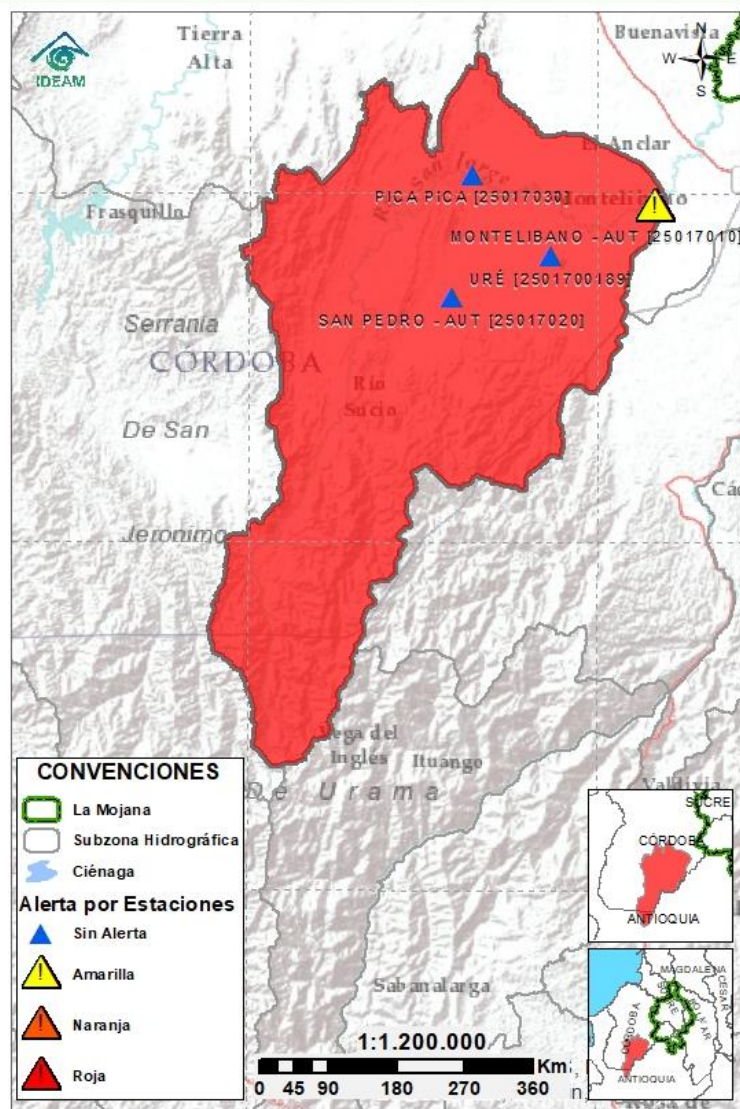
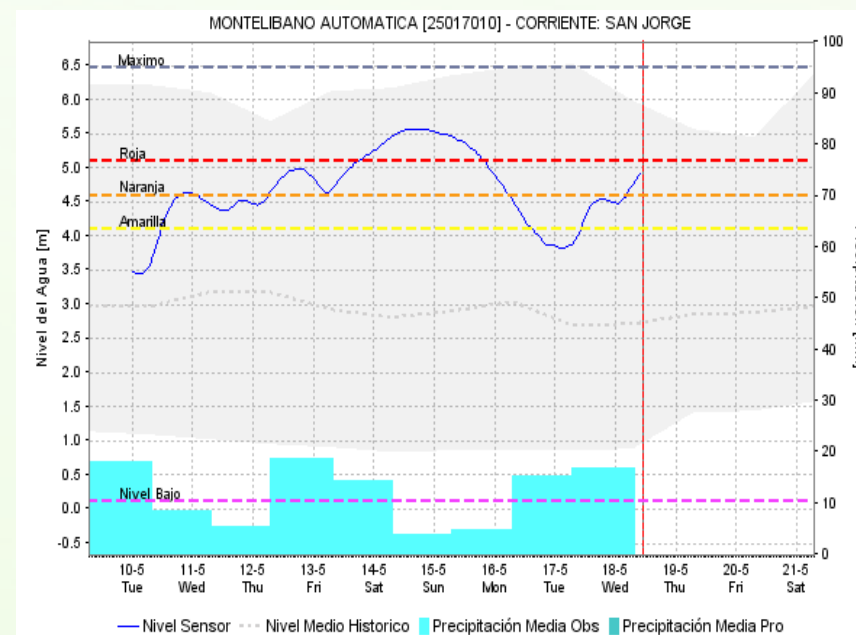
2.2.1 SUBZONA HIDROGRÁFICA DEL RÍO SAN JORGE CUENCA ALTA

Crecientes en el alto San Jorge y sus aportantes. Especial atención a la altura de la cabecera municipal de Montelibano en donde se tienen altos niveles y se prevé la persistencia del ascenso durante las próximas horas.

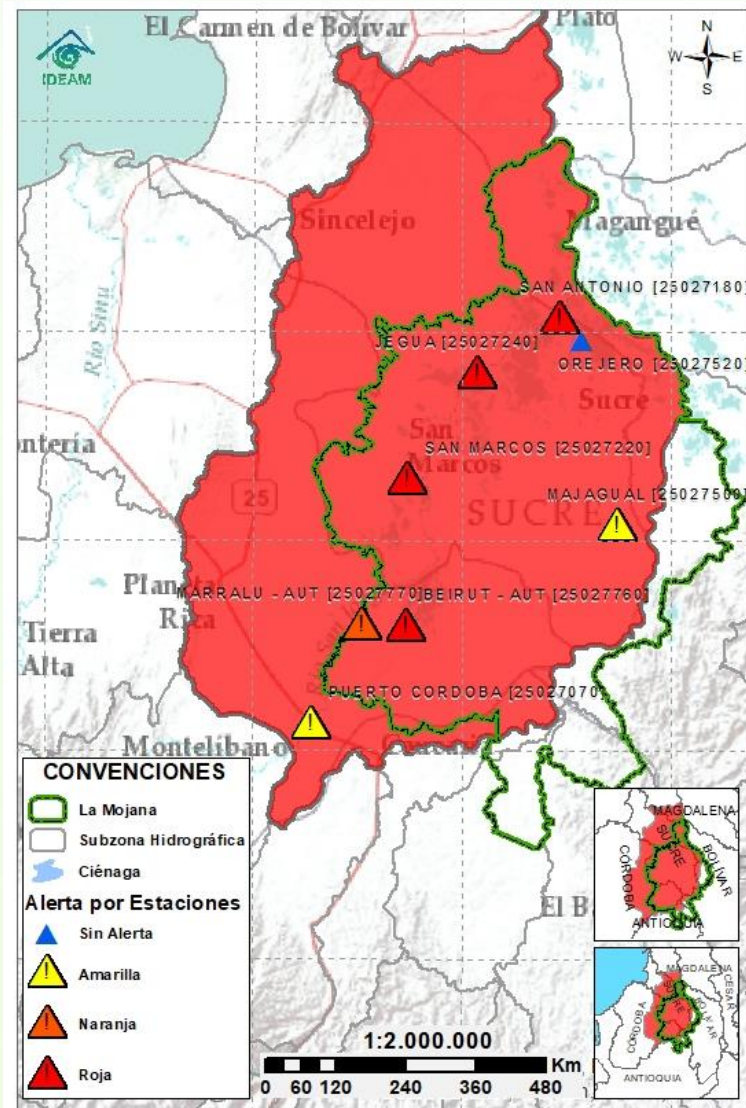
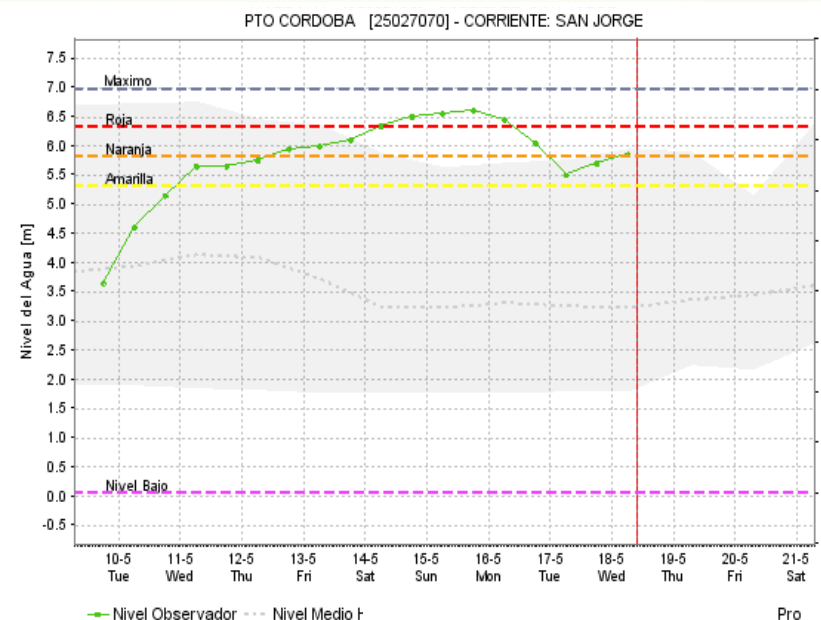
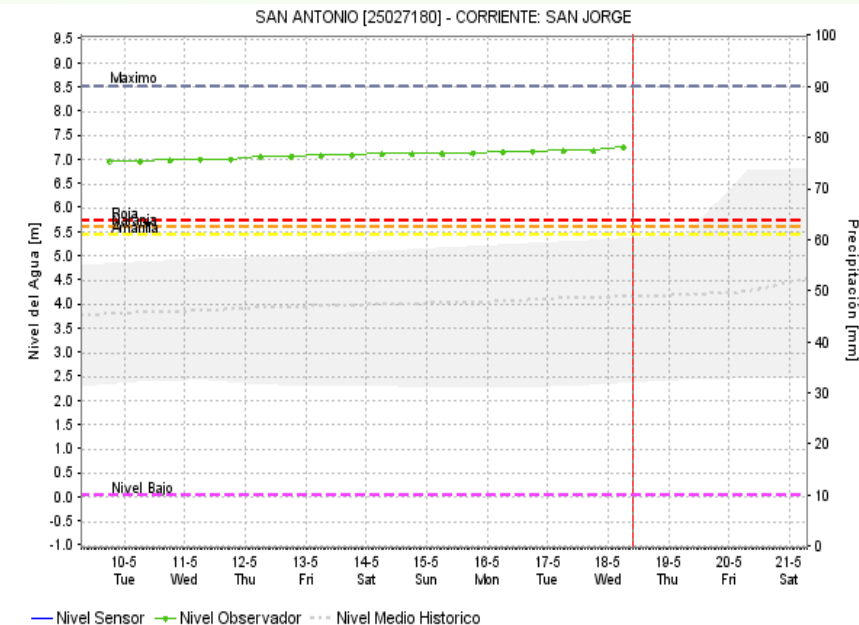
2.2.2 SUBZONA HIDROGRÁFICA DEL RÍO SAN JORGE CUENCA BAJA

Subzona hidrográfica	Alerta	Descripción
Cuenca baja del río San Jorge		Tránsito de creciente en el río San Jorge en el tramo La Apartada – San Marcos. Se destaca el incremento de zonas inundadas, debido a: <i>i</i>) persistencia del ingreso del Cauca por el sector Cara de Gato, drenando hacia los caños Gil, Rabón, San Matías y Viloria en los municipios de San Jacinto del Cauca (Bolívar), Ayapel (Córdoba), Guaranda y San Benito Abad (Sucre), <i>ii</i>) muy altos niveles en el río San Jorge (San Marcos-Magangué), así como en caños Mojana y Pancegüita (norte de Sucre) y <i>iii</i>) efecto de remanso del Brazo de Loba en la desembocadura del río Cauca generando incremento del río y del sistema de ciénagas asociado.

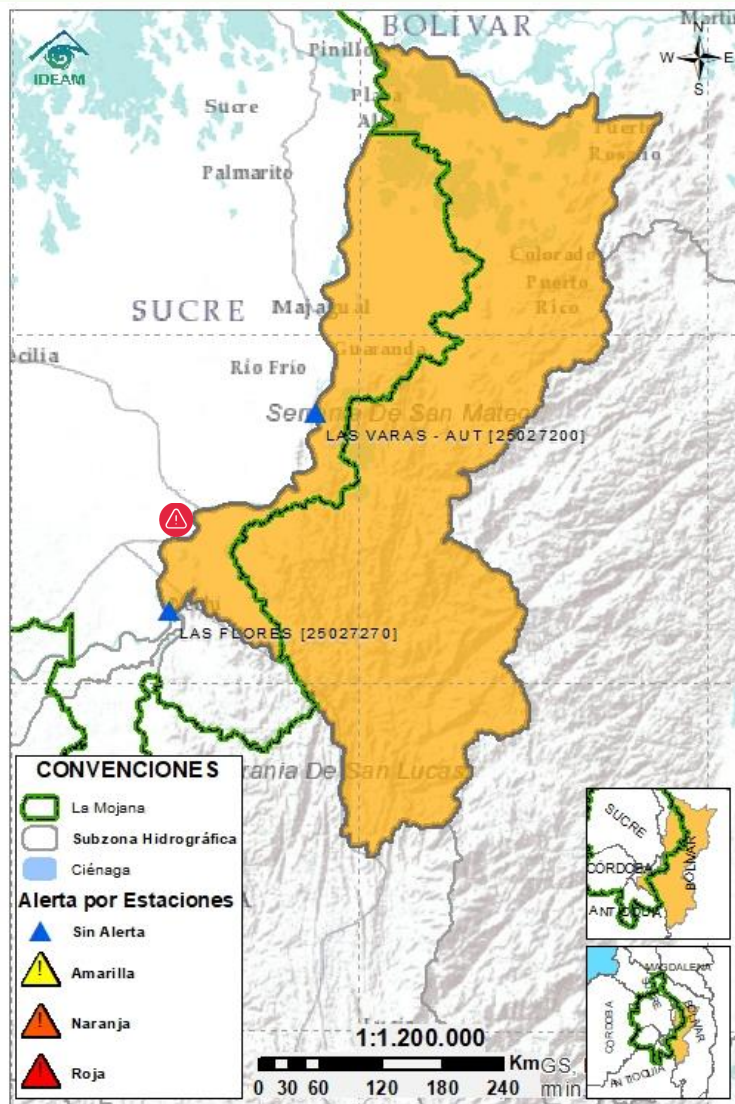
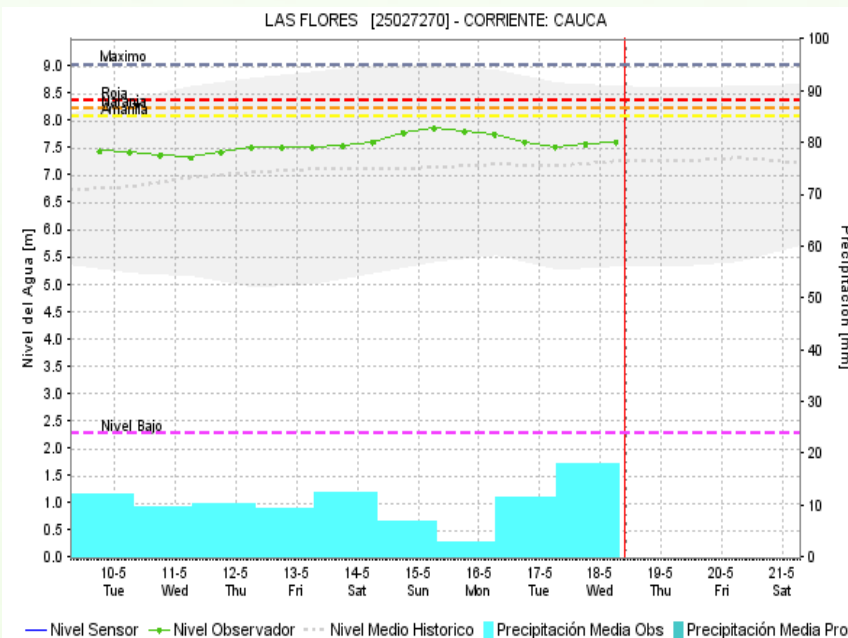
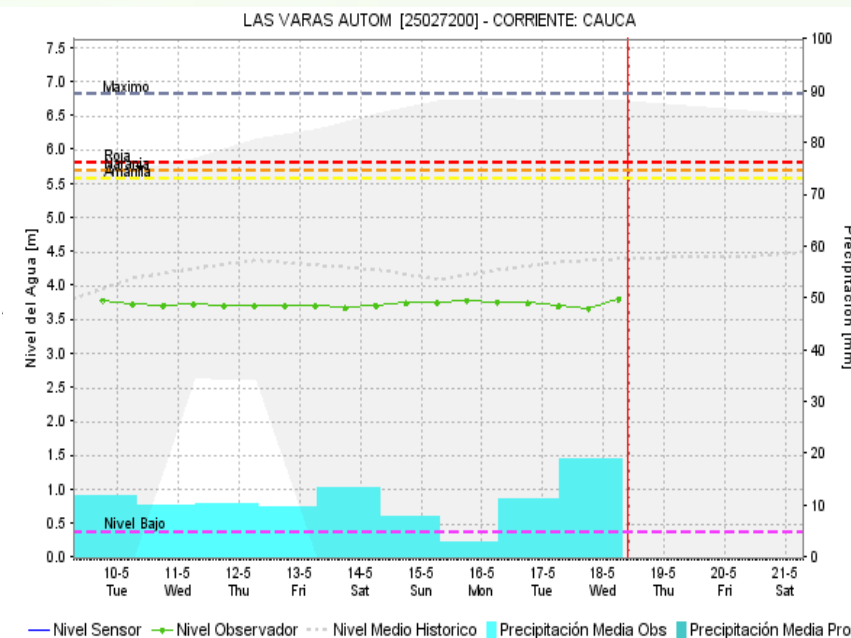
2.2.3 DIRECTOS AL BAJO CAUCA - CIÉNAGA LA RAYA ENTRE EL RÍO NECHÍ Y EL BRAZO DE LOBA

Subzona hidrográfica	Alerta	Descripción
Directos al bajo Cauca- Ciénaga La Raya entre el río Nechí y Brazo de Loba		Niveles en ascenso en el Bajo Cauca desde Nechí hasta Achí, con persistencia de altos niveles en el tramo norte de Achí-Pinillos.
Sector Cara de Gato		Alerta roja puntual sobre el Bajo Cauca en el sector Cara de Gato (San Jacinto del Cauca -Bolívar), por persistencia del transvase de caudal hacia el Bajo San Jorge. Nota (27/08/2021): rompimiento del dique marginal del río Cauca en el sector Cara de Gato, generando ingreso de agua hacia el Bajo San Jorge. Emergencia activa hasta la fecha.

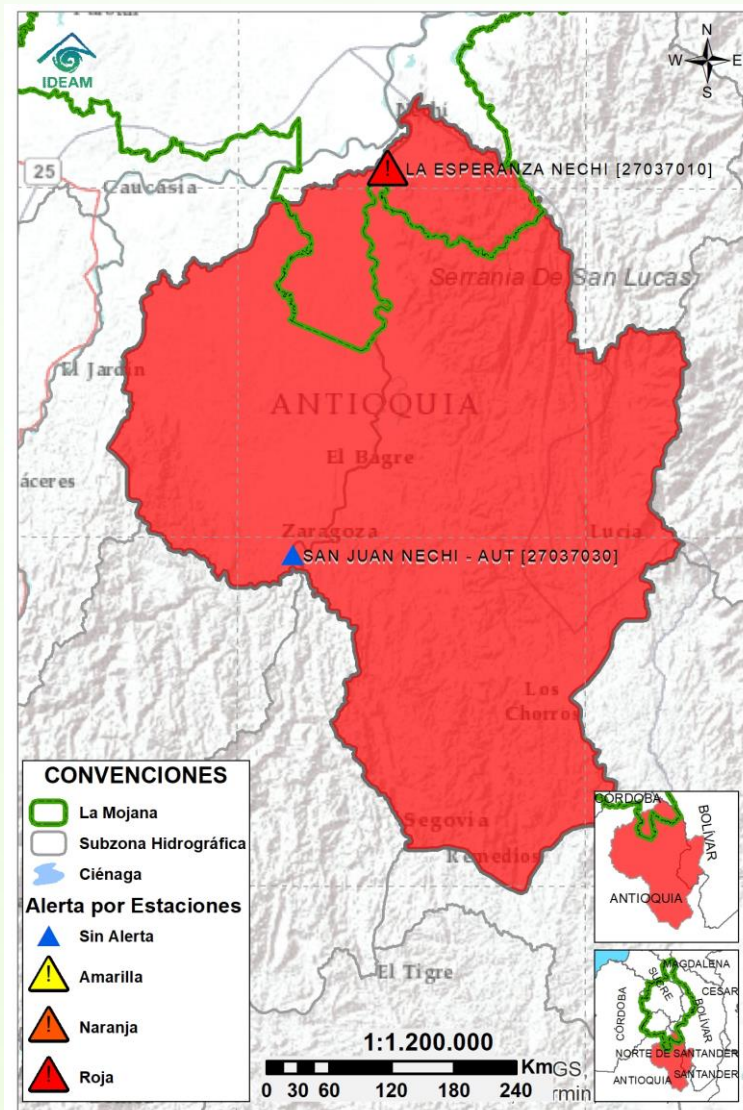
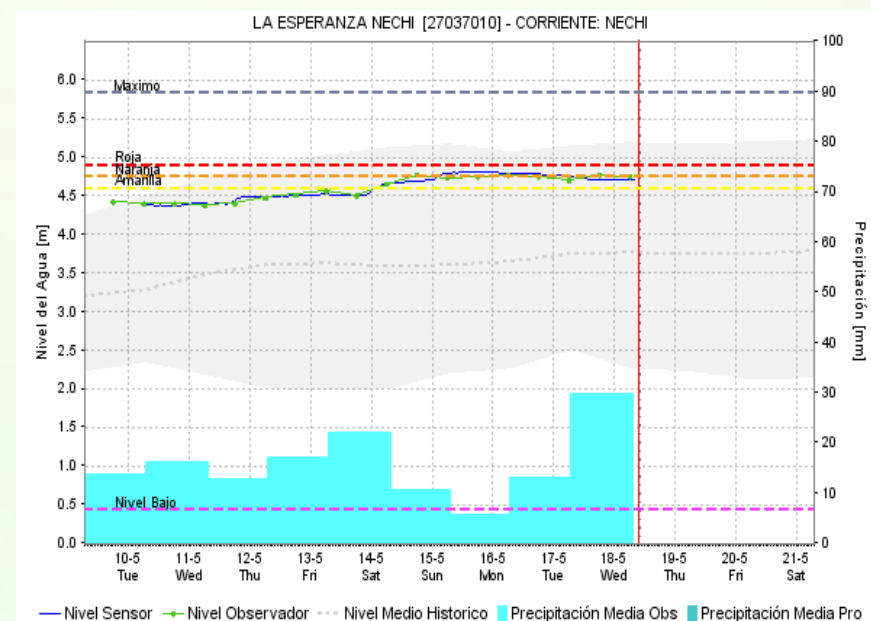
2.2.4 SUBZONA HIDROGRÁFICA DEL RÍO NECHÍ CUENCA BAJA

Subzona hidrográfica	Alerta	Descripción
Cuenca baja del río Nechí		Niveles altos en condición estable en el Bajo Nechí a la altura del casco urbano del municipio de Nechí. No se descartan posibles incrementos de nivel en horas de la noche y madrugada, con especial atención en los aportantes en jurisdicción de El Bagre.

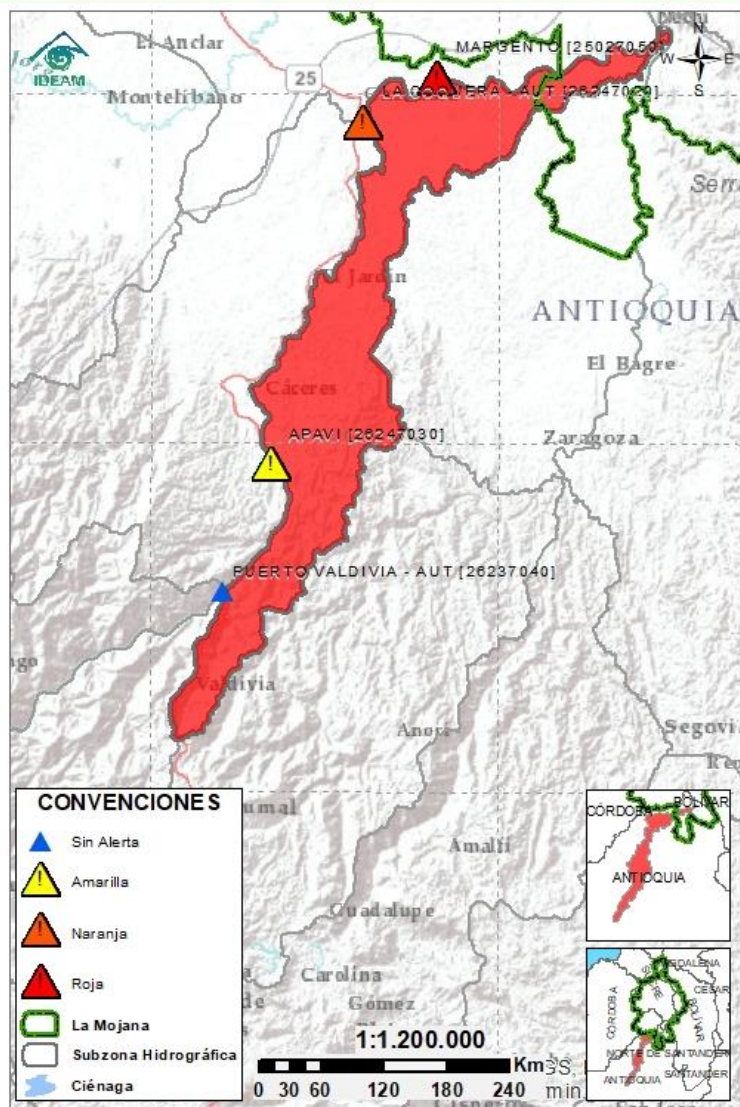
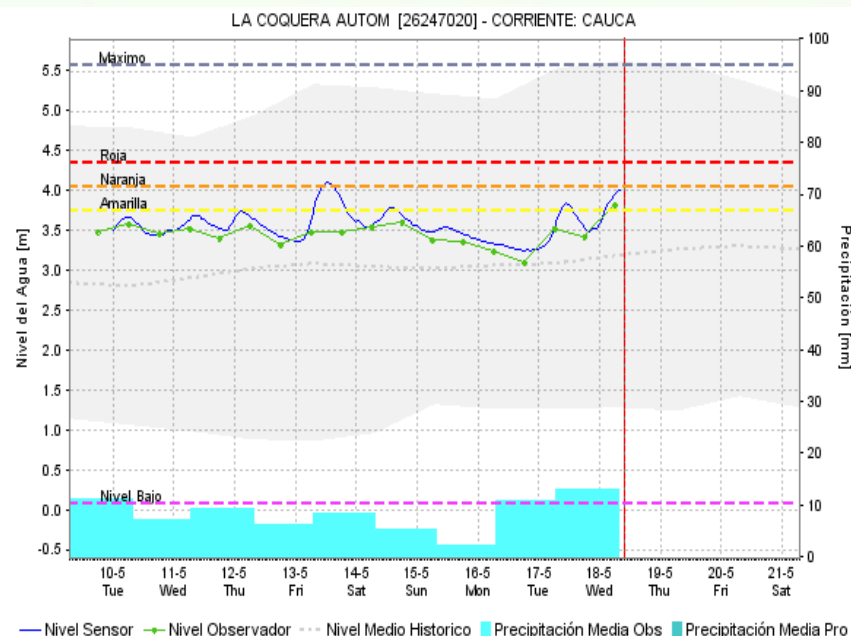
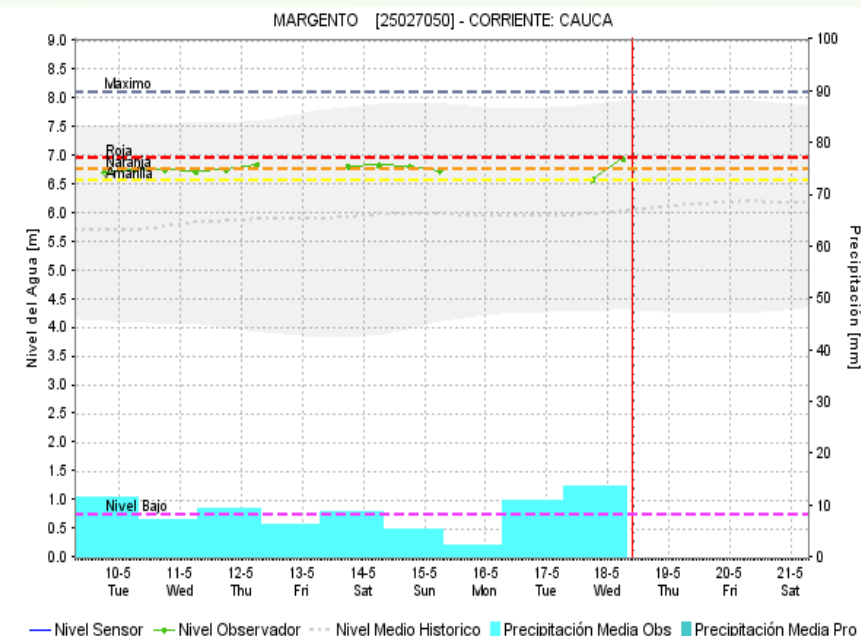
2.2.5 DIRECTOS AL CAUCA ENTRE PTO. VALDIVIA Y RÍO NECHÍ

Subzona hidrográfica	Alerta	Descripción
Directos al Cauca entre Pto. Valdivia y río Nechí		Tránsito de creciente en el tramo Cáceres-Nechí, alcanzando altos niveles a la altura de Caucasia. Especial atención a puntos históricos de rompimiento en la zona.

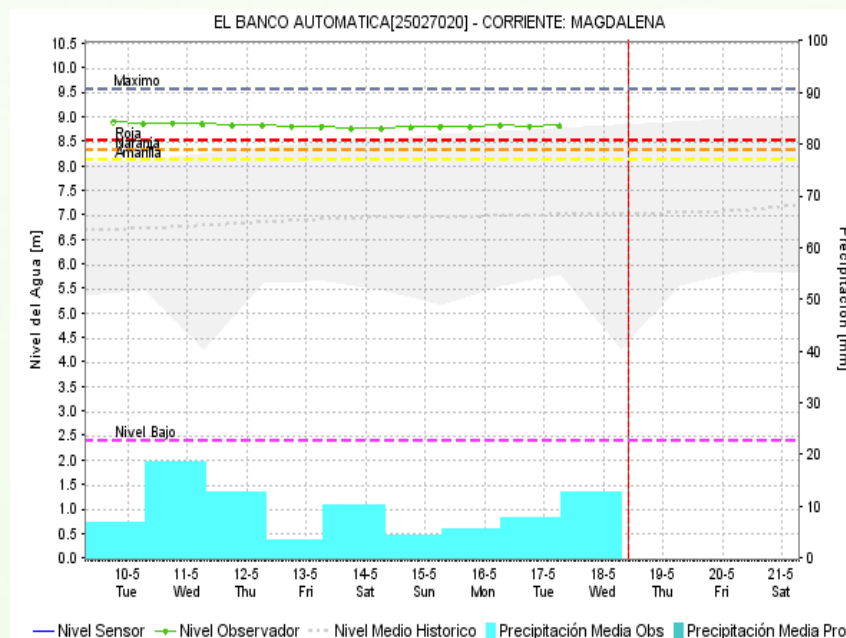
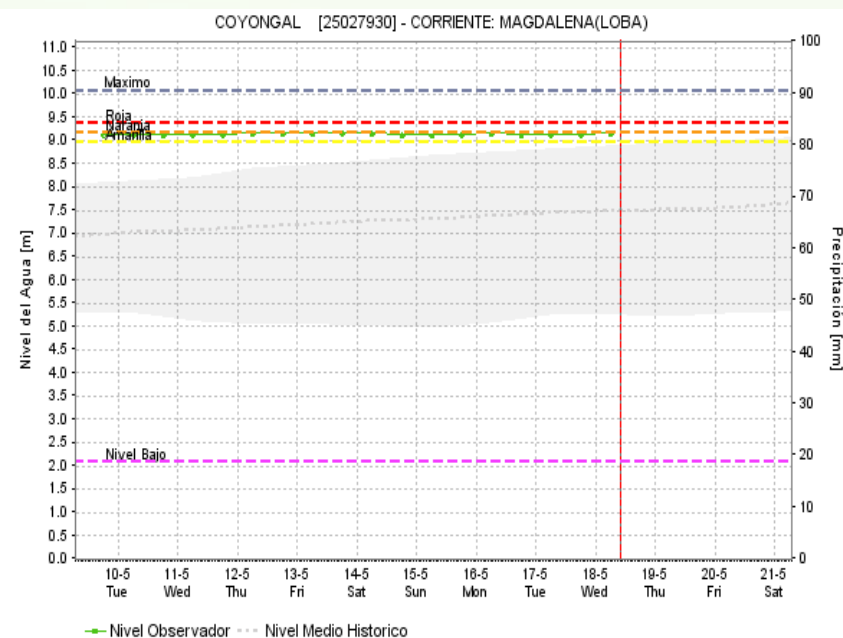
2.2.6 DIRECTOS AL BAJO MAGDALENA ENTRE EL BANCO Y EL PLATO

Niveles altos en ascenso el río Magdalena a la altura del Banco (zona con inundaciones), así como en el Brazo de Loba (El Banco San Martín de Loba, Hatillo de Loba, Barranco de Loba y Pinillos). Persiste el ascenso del Brazo de Mompós (municipios de Guamal, San Sebastián de Buenavista, Mompós, San Zenón, Talaigua Nuevo, Santa Ana y Santa Bárbara de Pinto). Para las próximas horas, se prevé que se mantengan las condiciones hidrológicas descritas. Especial atención en los municipios de El Banco y Santa Ana.

Nota (03/05/2022): inundación por desbordamiento del río Magdalena en el municipio de El Banco.
