BOLETÍN HIDROMETEOROLÓGICO DE LA MOJANA

San Marcos, Sucre 27 de mayo de 2022

BOLETÍN No: 594

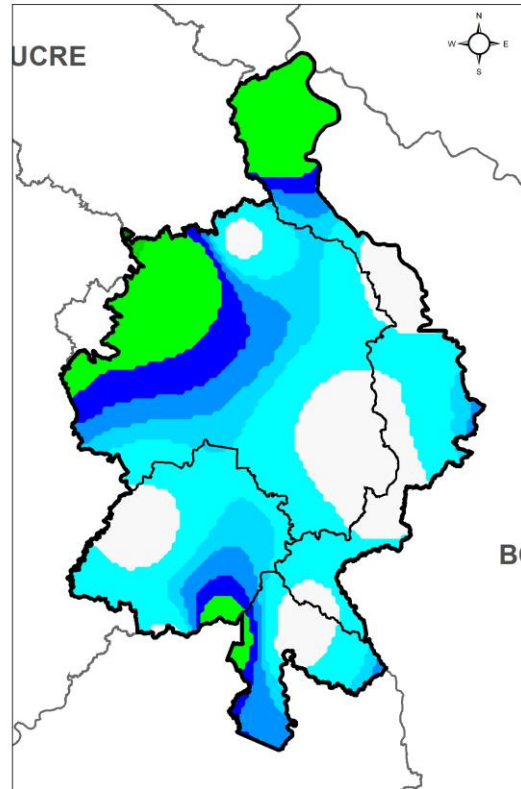
Precipitación acumulada
26/05/2022 (07:00) – 27/05/2022 (07:00).
Fuente: IDEAM

Precipitación: se presentaron lluvias en la región por sectores, siendo las mas copiosas hacia zonas de los municipios de Magangué, San Benito Abad y Caimito.

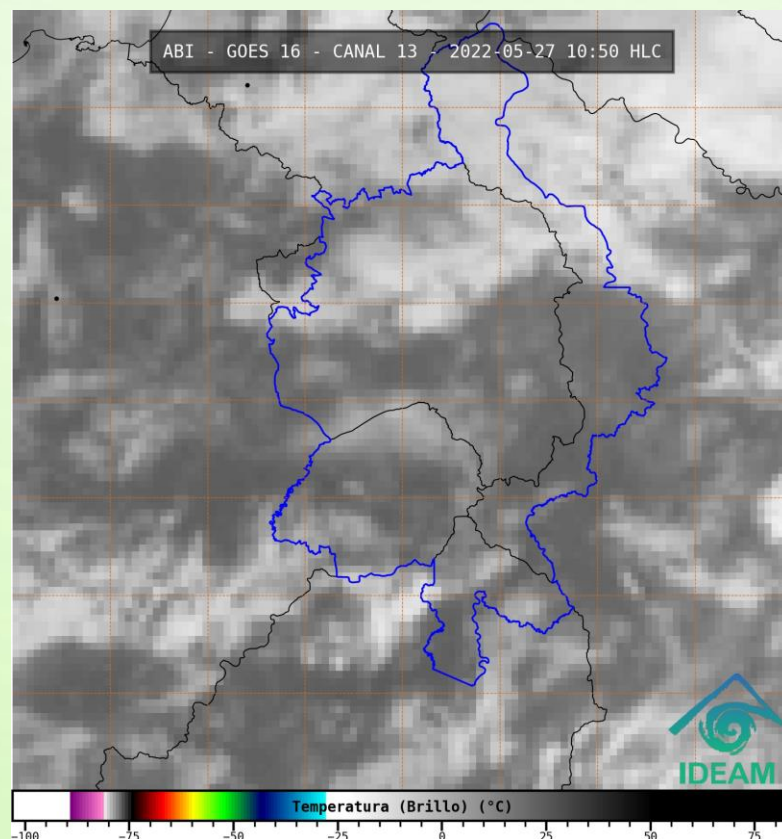
Imagen de satélite IR 10:50 HLC
Fuente: IDEAM

En las últimas horas se ha mantenido el cielo parcialmente nublado y sin lluvias.

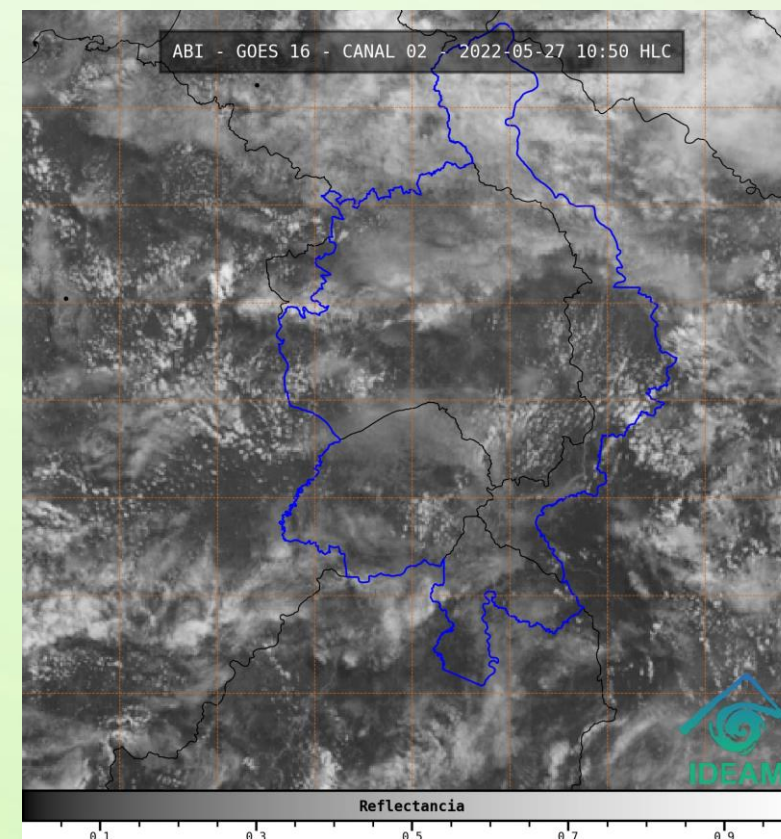
Imagen de satélite visible 10:50 HLC
Fuente: IDEAM

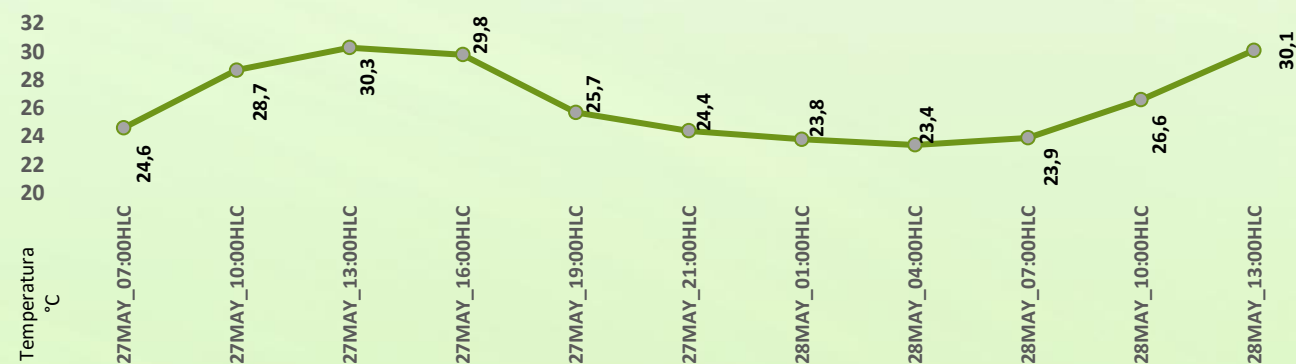
Pronóstico de temperaturas medias para los próximos 02 días

Temperatura: las temperaturas máximas oscilarán entre los 32°C y 33°C y las mínimas entre los 23°C y 25°C. Las sensaciones térmicas máximas estimadas oscilarán entre los 33°C y 34°C.

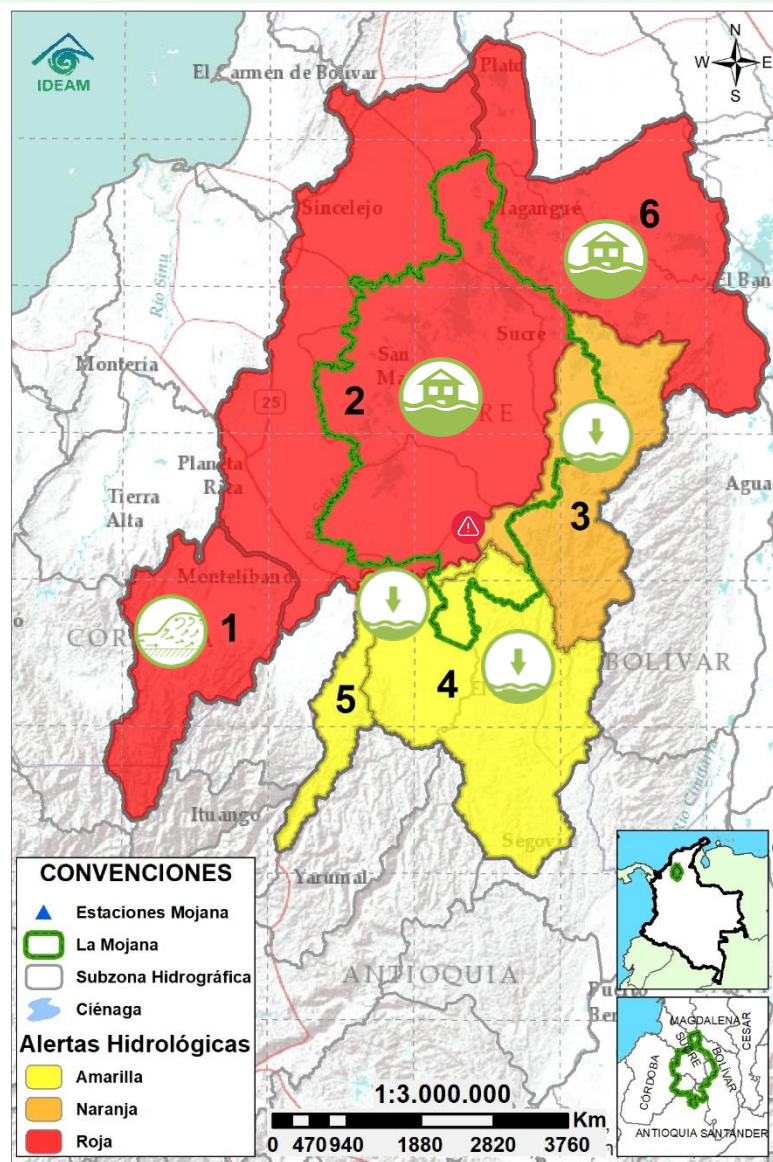
Condiciones hidrológicas antecedentes para el 26/05/2022

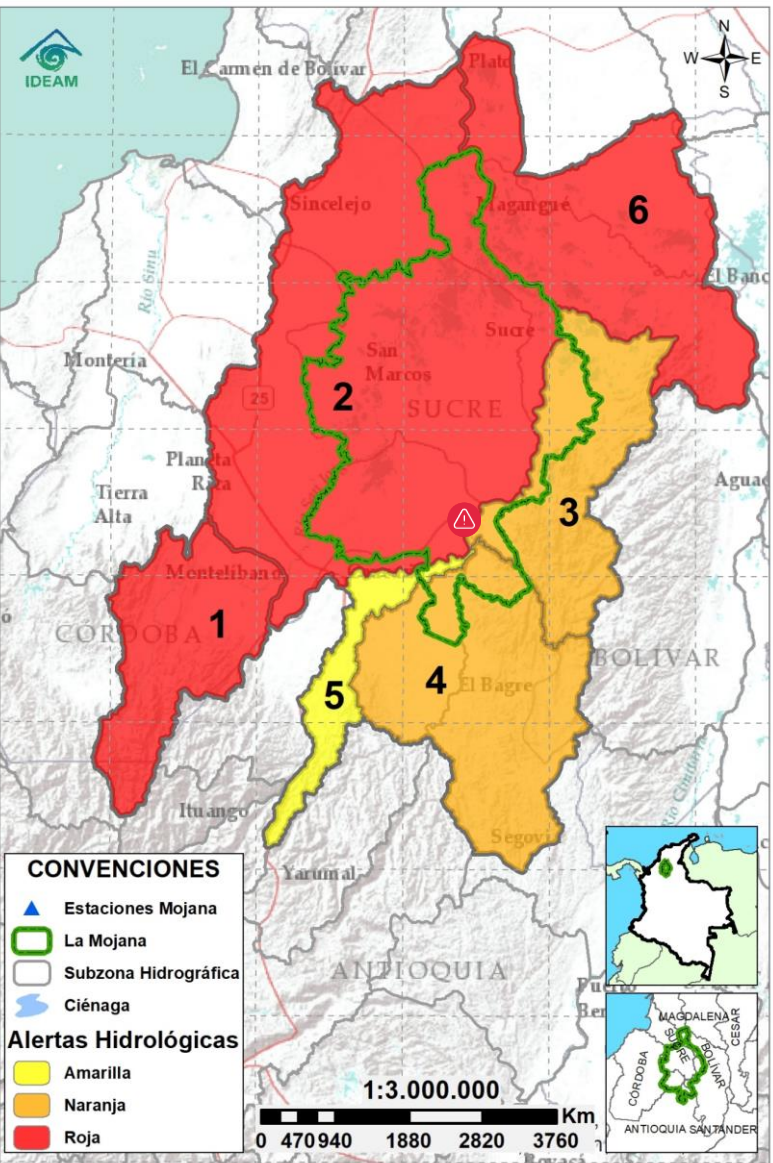
Descripción condiciones hidrológicas: alerta roja para el Alto San Jorge, por crecientes que han dejado afectaciones en zonas rurales de los municipios Puerto Libertador y Montelíbano. Especial atención a la cabecera municipal de Montelíbano en donde se han alcanzado muy altos niveles; se prevé que en las próximas horas inicie su descenso. Sin embargo, se mantiene la probabilidad de nuevos incrementos a partir de la noche. Actualmente se mantiene tránsito de creciente sobre el río San Jorge en su recorrido por los municipios de La Apartada y Ayapel, condición que predominará a lo largo del día.

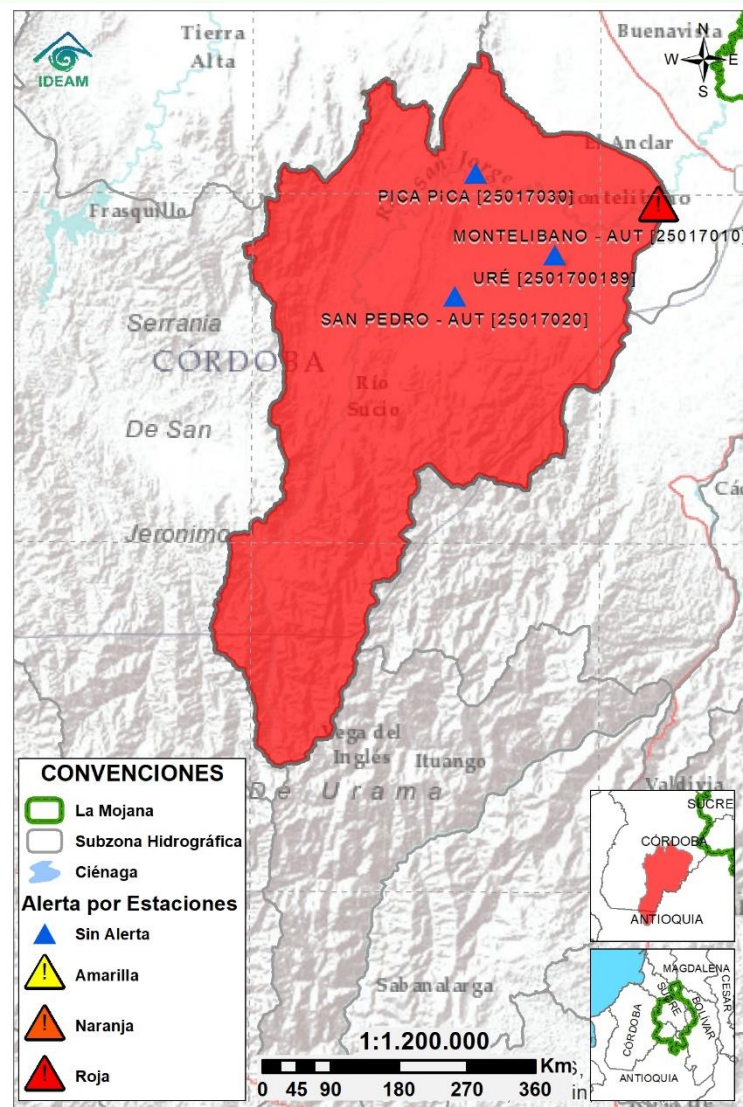
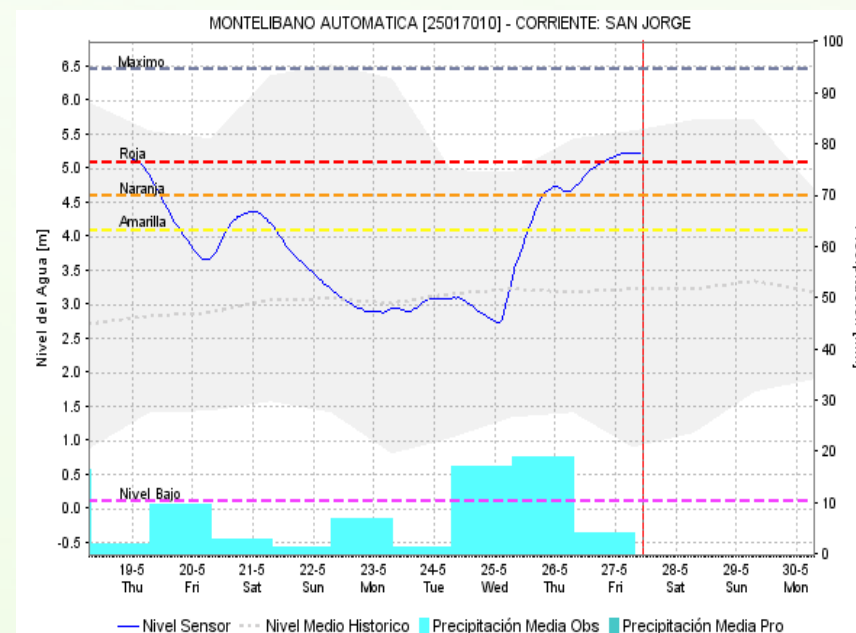
2.2.1 SUBZONA HIDROGRÁFICA DEL RÍO SAN JORGE CUENCA ALTA

Creciente del río San Jorge dejando afectaciones en su paso por los municipios de Puerto Libertador y Montelíbano. Actualmente continúa el tránsito de creciente a la altura de la cabecera municipal de Montelíbano en donde se han alcanzado muy altos niveles; en las próximas horas se prevé inicie su descenso. No se descartan nuevos incrementos a partir de la noche.

Nota (26/05/2022): Afectaciones por creciente del río San Jorge en el corregimiento de Juan José (Puerto Libertador) y en la vereda Las Arañas del corregimiento de Pica Pica (Montelíbano).

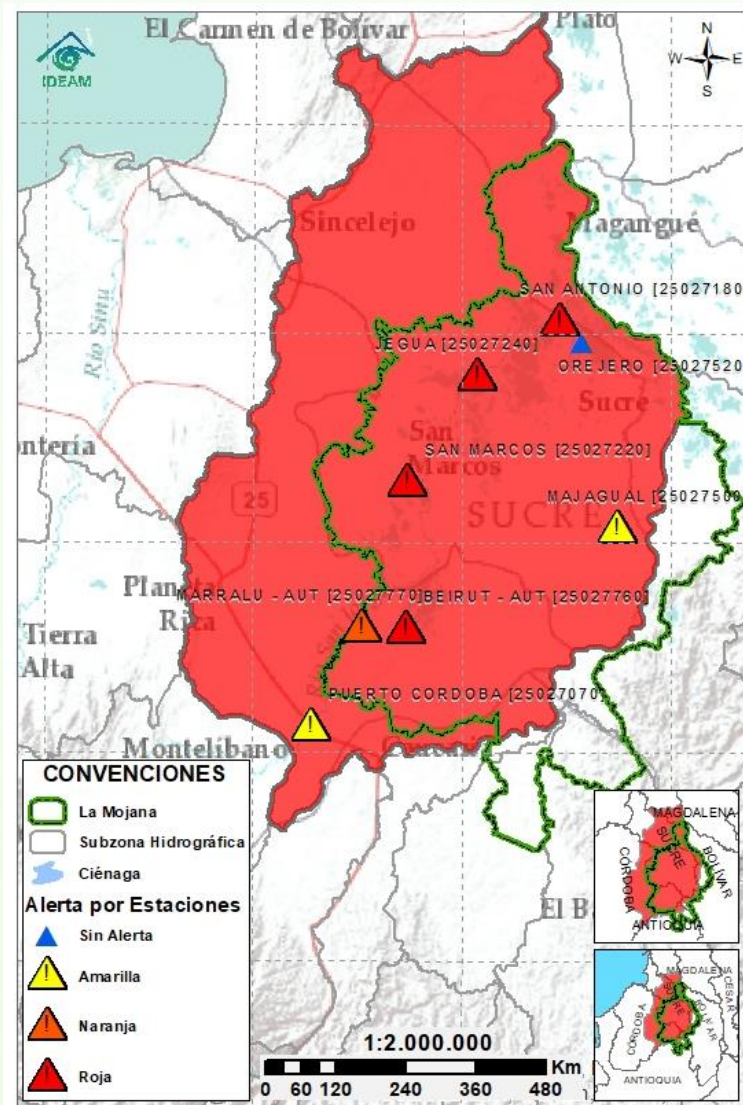
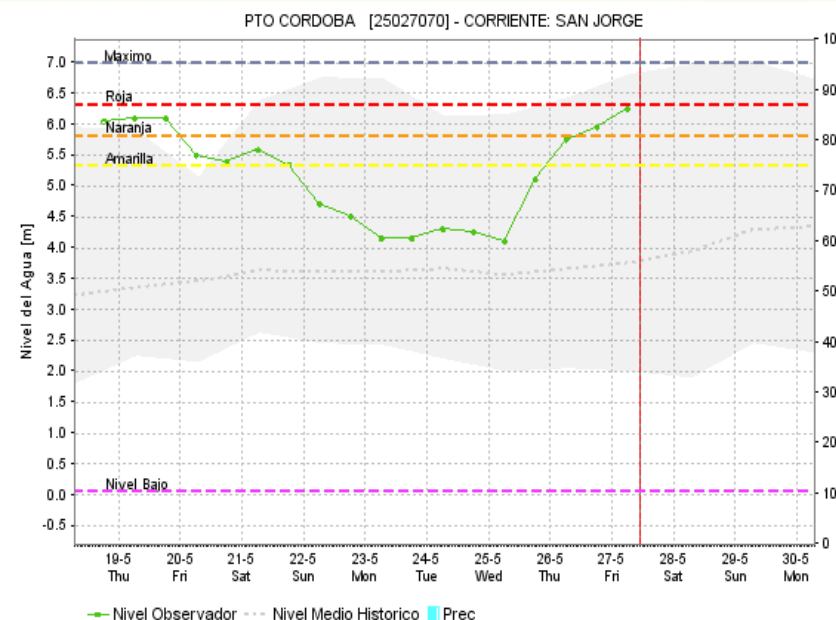
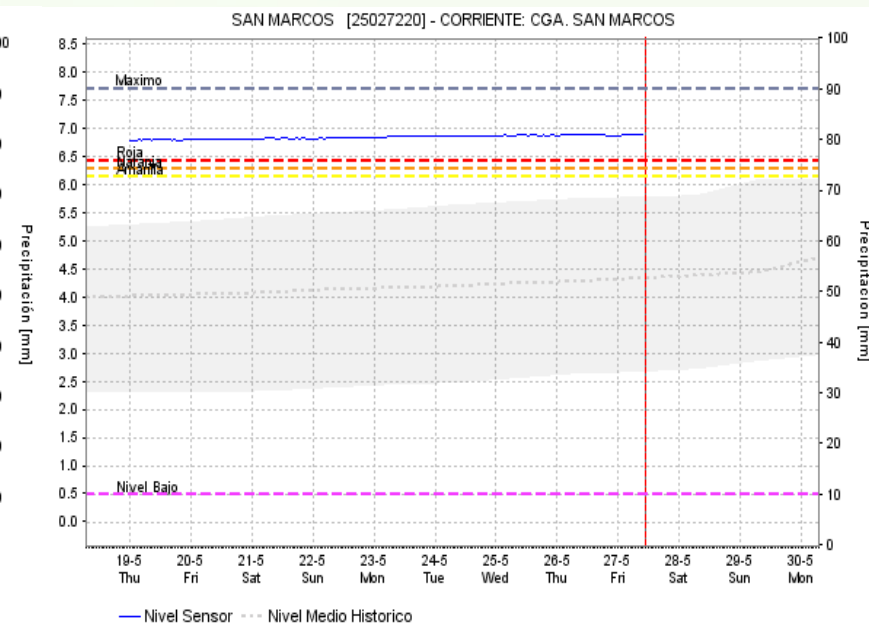
2.2.2 SUBZONA HIDROGRÁFICA DEL RÍO SAN JORGE CUENCA BAJA

Subzona hidrográfica	Alerta	Descripción
Cuenca baja del río San Jorge		<p>Tránsito de creciente en el río San Jorge (tramo La Apartada-Ayapel). Se destaca la persistencia de inundaciones, debido a: <i>i)</i> ingreso del Cauca por el sector Cara de Gato, drenando hacia los caños Gil, Rabón, San Matías y Viloria en los municipios de San Jacinto del Cauca (Bolívar), Ayapel (Córdoba), Guaranda y San Benito Abad (Sucre), <i>ii)</i> muy altos niveles en el río San Jorge (San Marcos- Magangué), así como en caños Mojana y Pancegüita (Sucre) y sistema de ciénagas asociado y <i>iii)</i> efecto de remanso del Brazo de Loba en la desembocadura del río Cauca generando incremento del río y del sistema de ciénagas asociado.</p> <p>Nota (19/05/2022): Rompimiento del camellón de Quitasueño por desbordamiento de la ciénaga El Totumo en el municipio de Sucre (Sucre).</p>

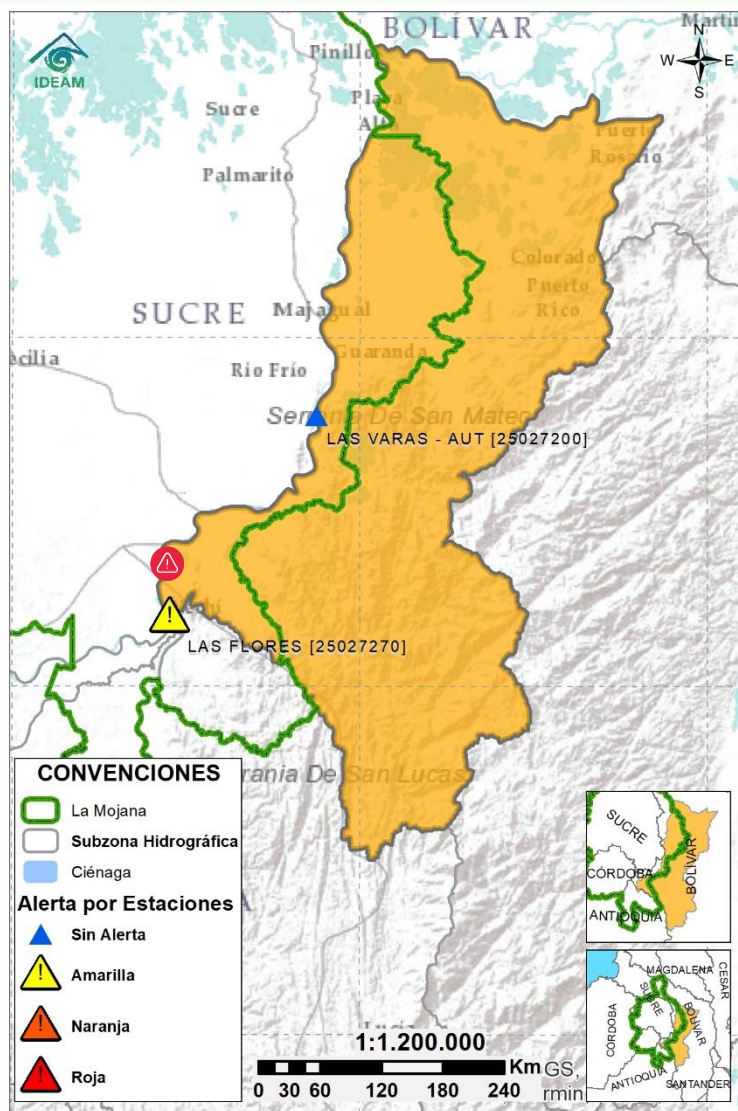
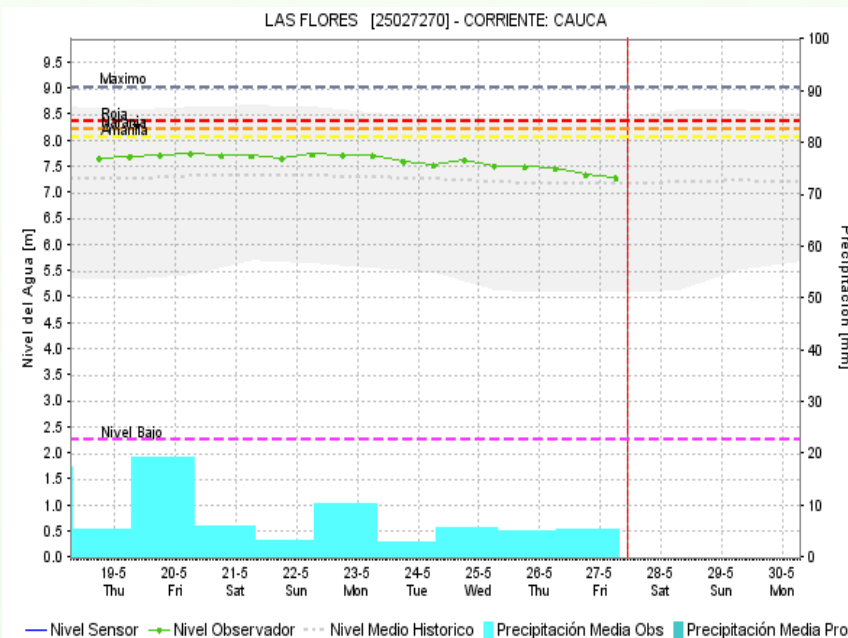
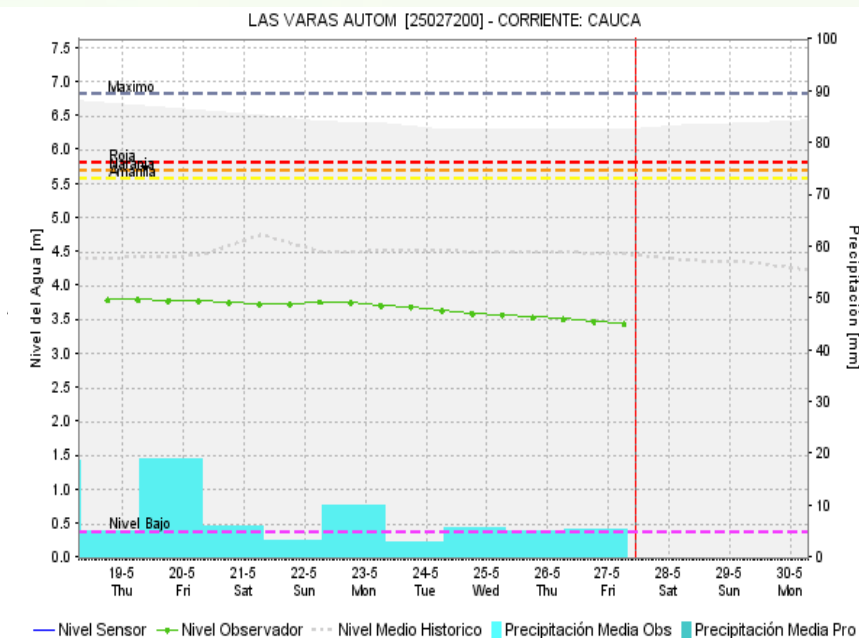
2.2.3 DIRECTOS AL BAJO CAUCA - CIÉNAGA LA RAYA ENTRE EL RÍO NECHÍ Y EL BRAZO DE LOBA

Subzona hidrográfica	Alerta	Descripción
Directos al bajo Cauca- Ciénaga La Raya entre el río Nechí y Brazo de Loba		Descenso del río Cauca en el tramo Nechí-Pinillos. Persistencia de altos niveles en el tramo norte de Achí-Pinillos.
		Probabilidad de incrementos súbitos en los aportantes al río Cauca en la zona, con especial atención a la cuenca del río Caribona (municipio de Montecristo).
Sector Cara de Gato		Alerta roja puntual sobre el Bajo Cauca en el sector Cara de Gato (San Jacinto del Cauca-Bolívar), por persistencia del transvase de caudal hacia el Bajo San Jorge. Nota (27/08/2021): rompimiento del dique marginal del río Cauca en el sector Cara de Gato, generando ingreso de agua hacia el Bajo San Jorge. Emergencia activa hasta la fecha.

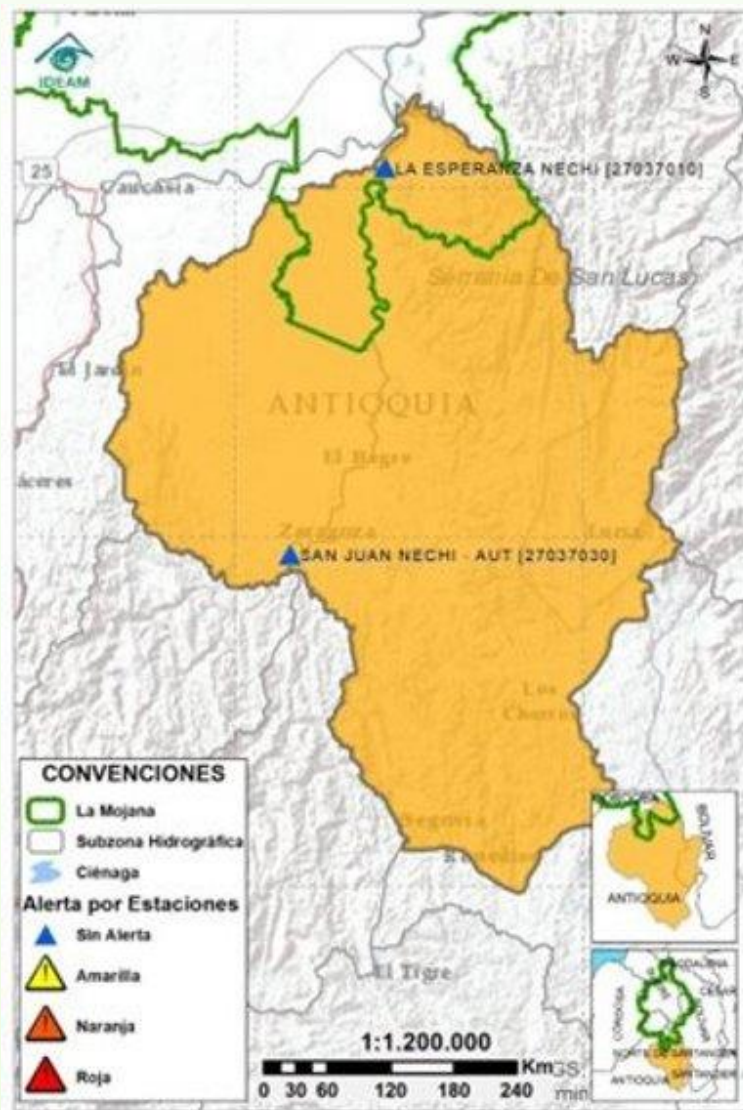
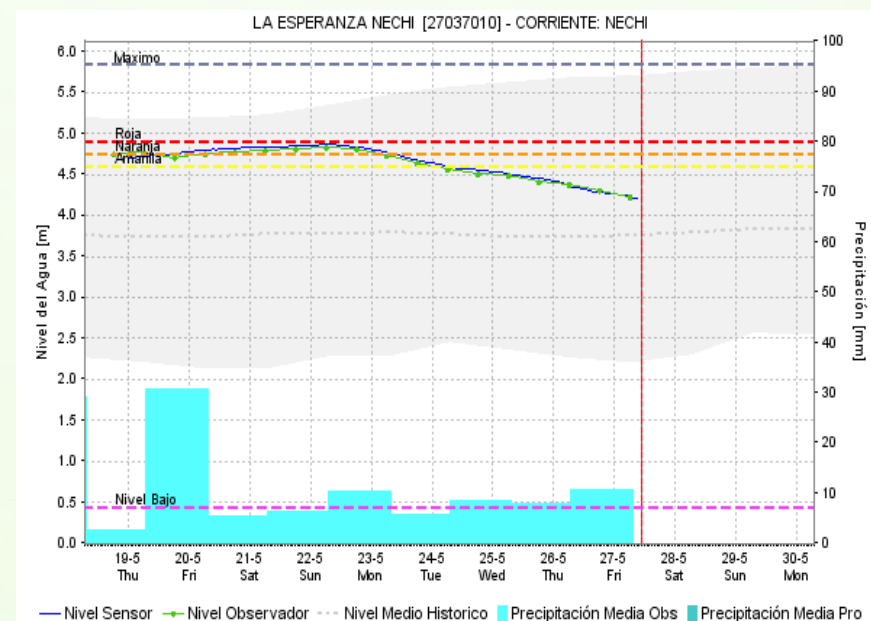
2.2.4 SUBZONA HIDROGRÁFICA DEL RÍO NECHÍ CUENCA BAJA

Subzona hidrográfica	Alerta	Descripción
Cuenca baja del río Nechí		Descenso del Bajo Nechí a la altura del casco urbano del municipio de Nechí, no se descartan nuevos incrementos a lo largo del día con especial atención en sus aportantes en los municipios de Cáceres, Caucasia, Zaragoza y El Bagre.

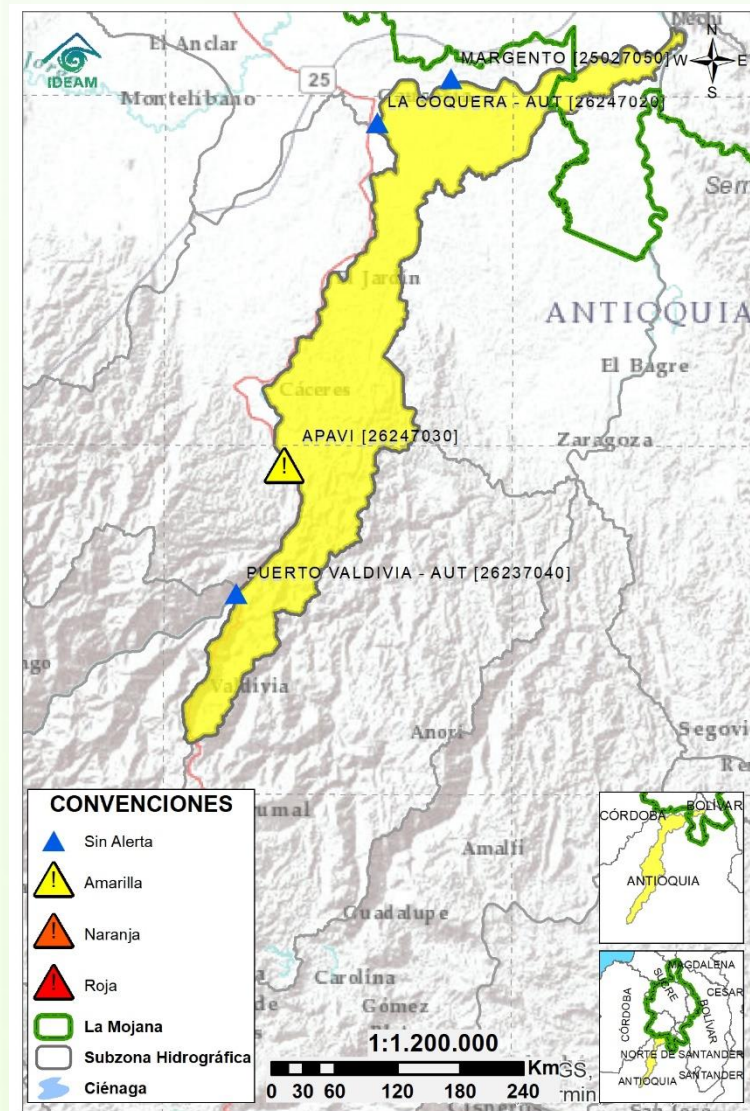
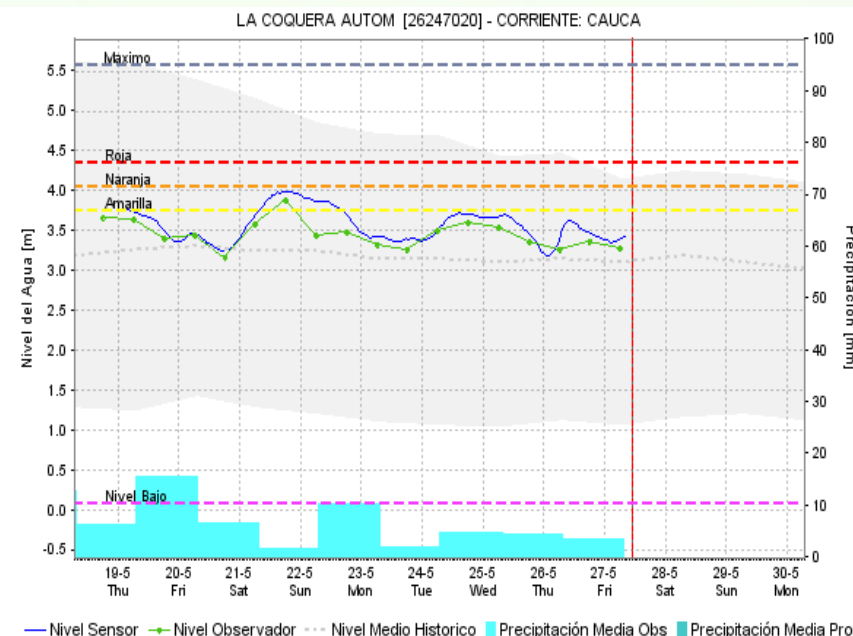
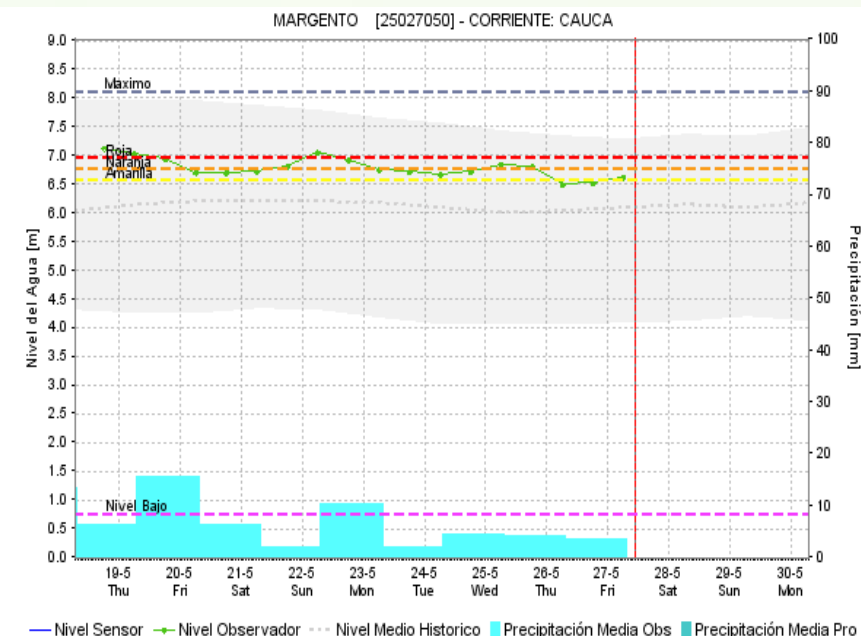
2.2.5 DIRECTOS AL CAUCA ENTRE PTO. VALDIVIA Y RÍO NECHÍ

Subzona hidrográfica	Alerta	Descripción
Directos al Cauca entre Pto. Valdivia y río Nechí		Descenso del río Cauca en el tramo Caucasia-Nechí, se prevé su estabilización a lo largo del fin de semana.

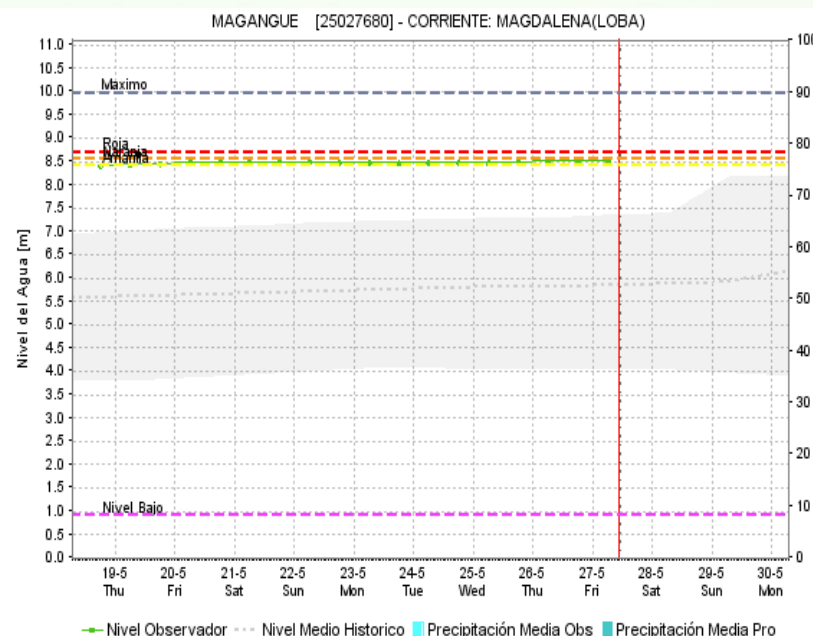
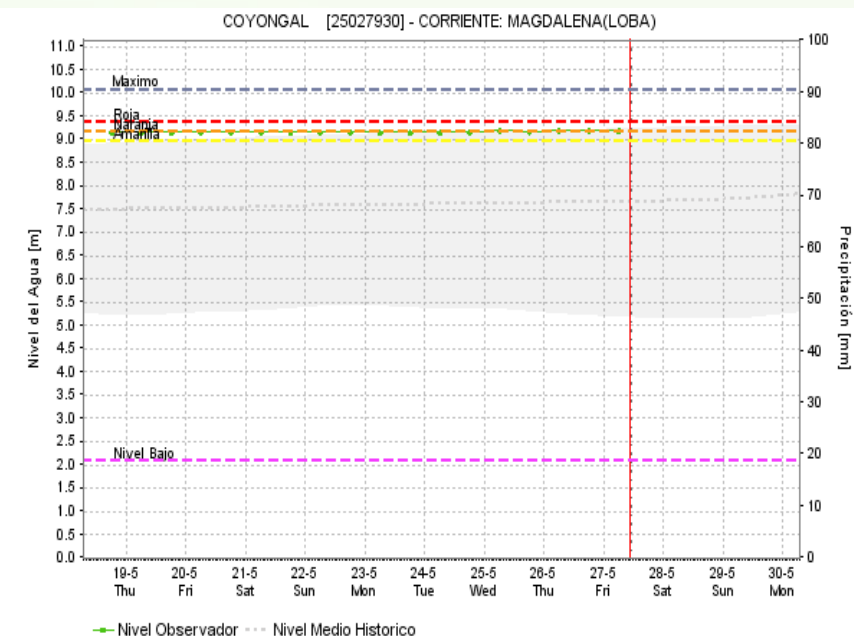
2.2.6 DIRECTOS AL BAJO MAGDALENA ENTRE EL BANCO Y EL PLATO

Niveles altos en el río Magdalena a la altura del Banco (zona con inundaciones), así como en el Brazo de Loba (El Banco San Martín de Loba, Hatillo de Loba, Barranco de Loba y Pinillos), y en el Brazo de Mompós (municipios de Guamal, San Sebastián de Buenavista, Mompós, San Zenón, Talaigua Nuevo, Santa Ana y Santa Bárbara de Pinto). Para el fin de semana, se prevé que se mantengan las condiciones hidrológicas descritas. Especial atención en los municipios de El Banco y Santa Ana.

Nota (03/05/2022): inundación por desbordamiento del río Magdalena en el municipio de El Banco.
