# BOLETÍN HIDROMETEOROLÓGICO DE LA MOJANA

San Marcos, Sucre 8 de enero de 2024  
Hora de la actualización: 12:00 HLC

BOLETÍN No: 005/2024

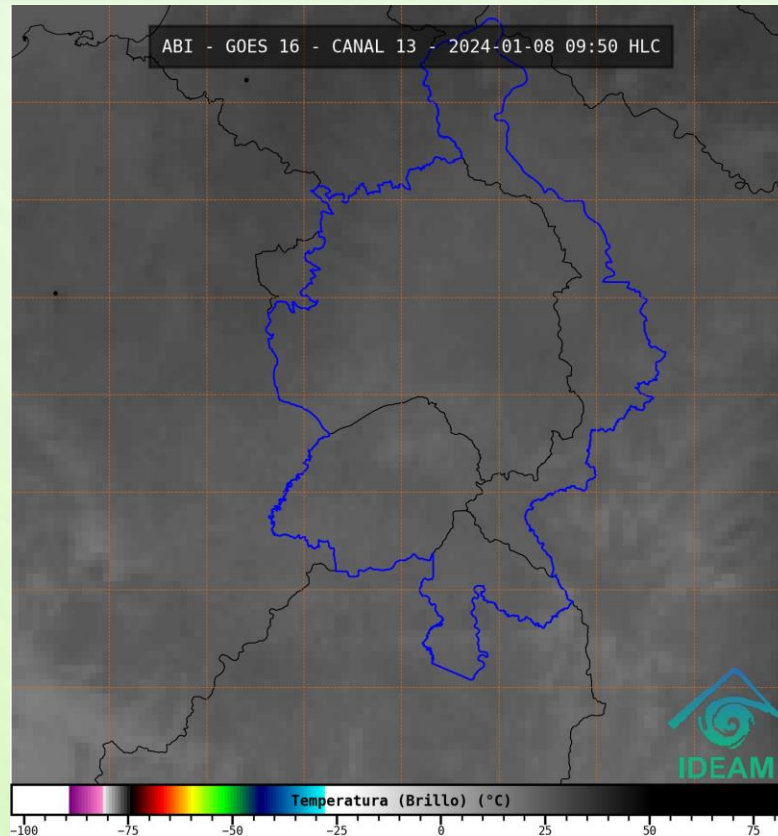
Imagen de satélite IR 09:50 HLC  
Fuente: IDEAM

En las últimas horas se ha observado cielo parcialmente nublado.

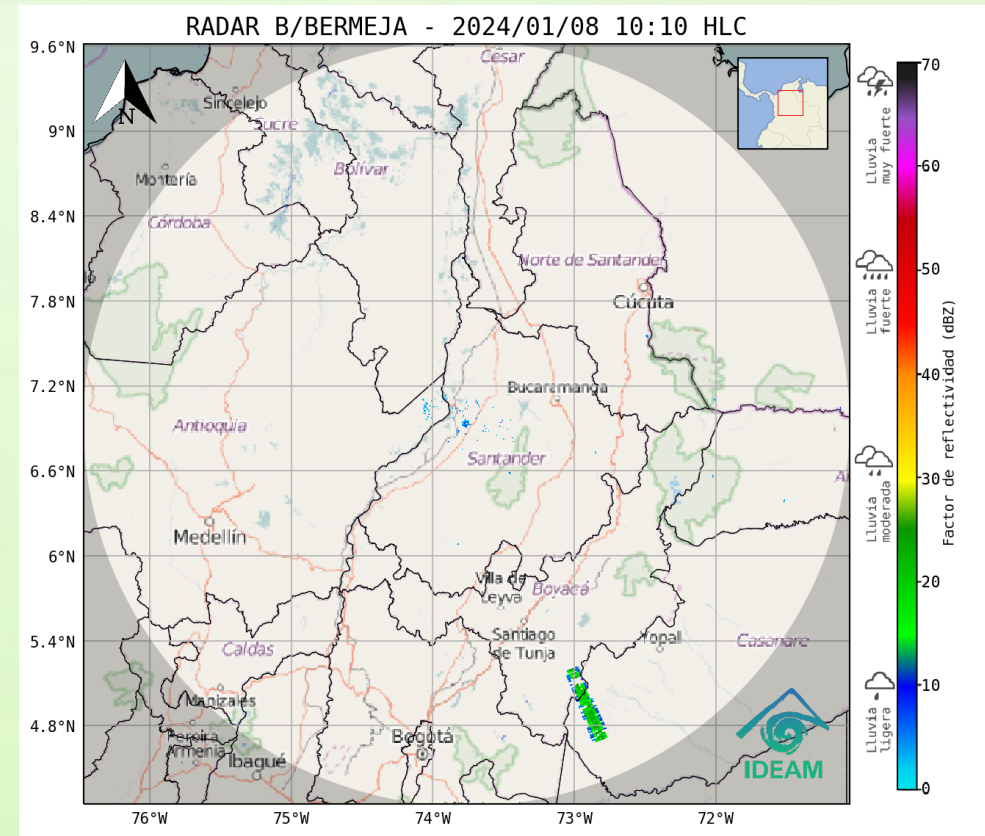
Imagen de radar 10:10 HLC  
Fuente: IDEAM

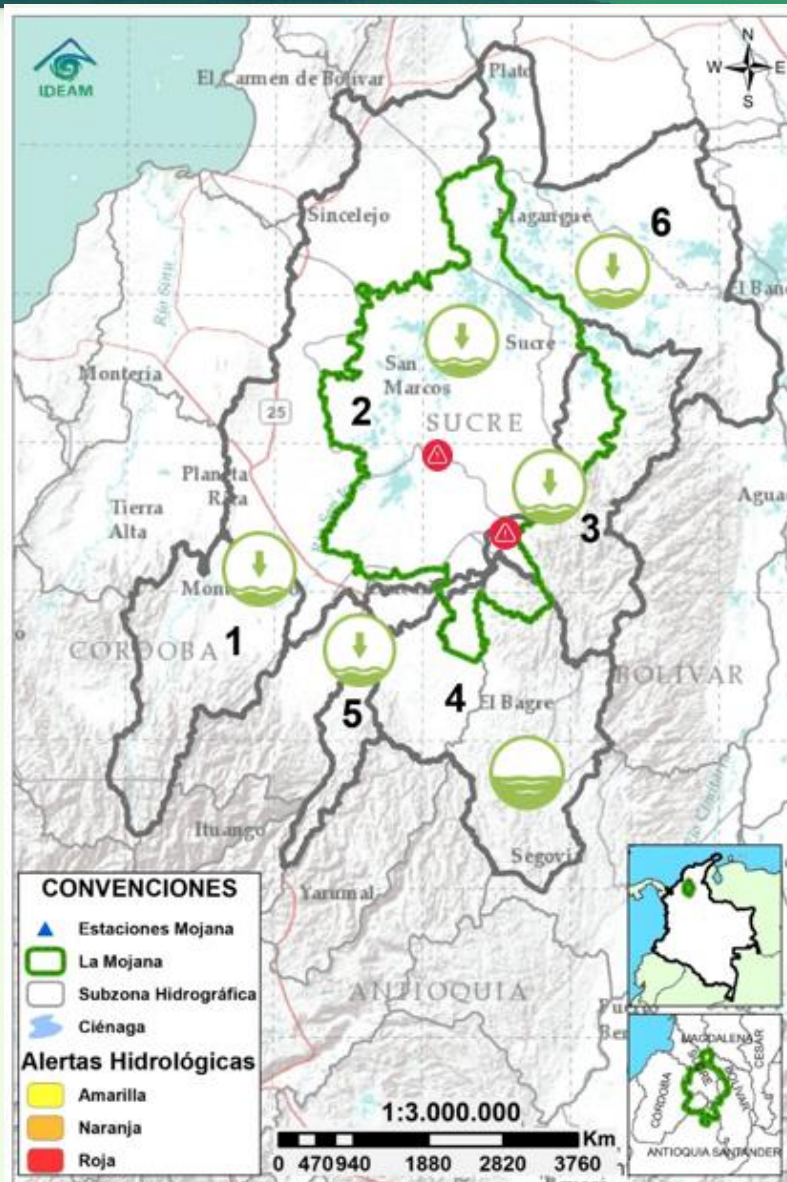
Condiciones hidrológicas antecedentes para el 07/01/2023

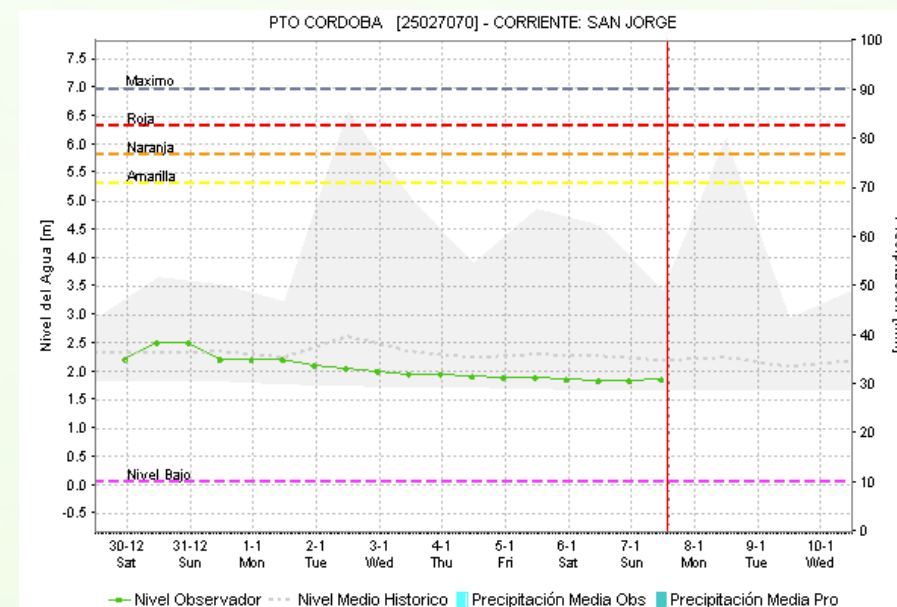
## 2.2.1 SUBZONA HIDROGRÁFICA DEL RÍO SAN JORGE CUENCA ALTA

Subzona hidrográfica	Alerta	Descripción
Cuenca alta del río San Jorge	<b>Sin alerta</b>	Descenso de niveles en la cuenca alta del río San Jorge, condición que se mantendrá durante los próximos días.

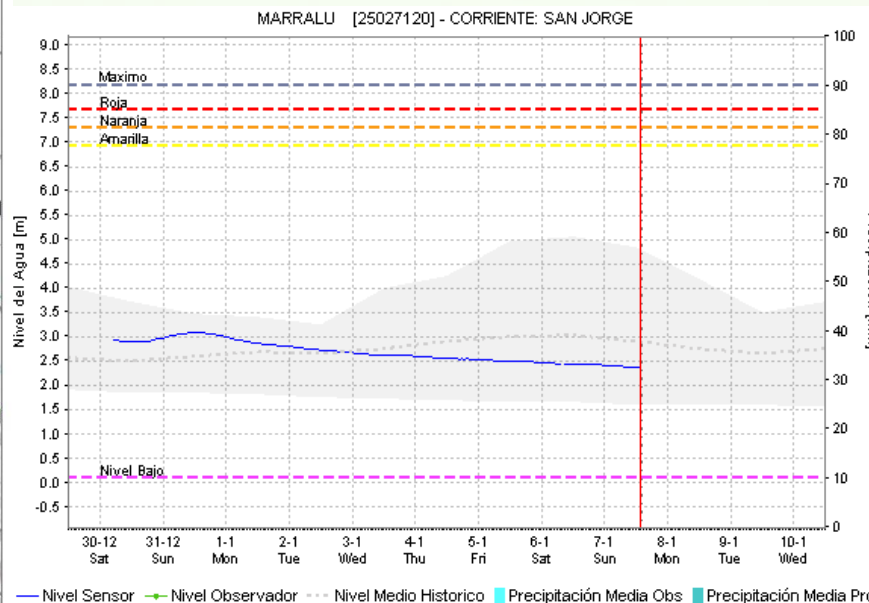
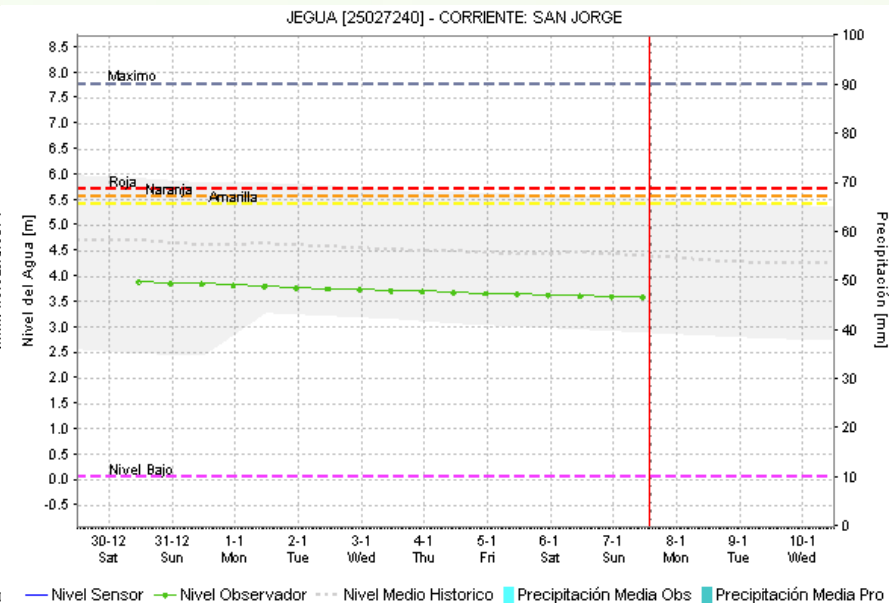
## 2.2.2 SUBZONA HIDROGRÁFICA DEL RÍO SAN JORGE CUENCA BAJA

Subzona hidrográfica	Alerta	Descripción
Cuenca baja del río San Jorge	Sin alerta	Descenso de niveles en el sistema de caños y ciénagas del Bajo San Jorge, comportamiento que persistirá los siguientes días.
		Se mantiene activa la alerta roja puntual por las inundaciones que se reportan en Gavaldá y Nueva Esperanza en Guaranda, Sucre.

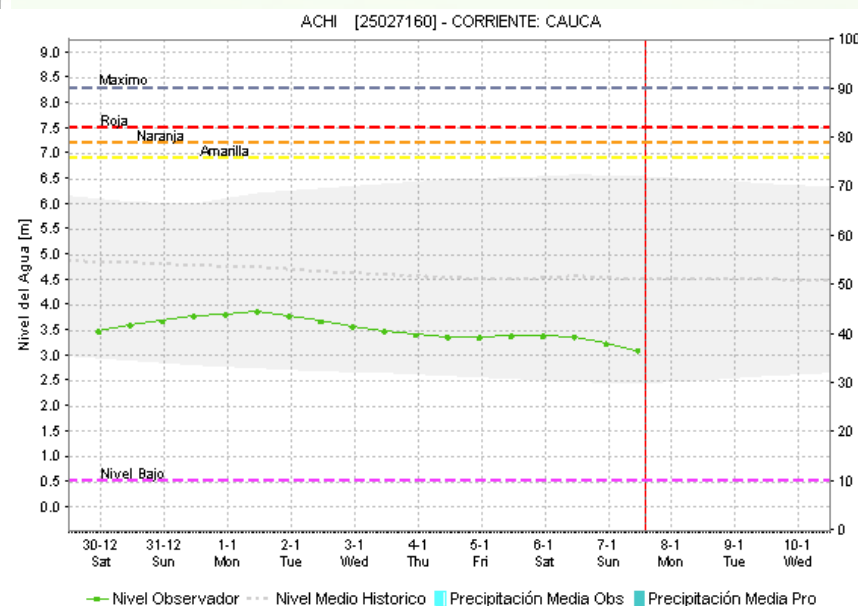
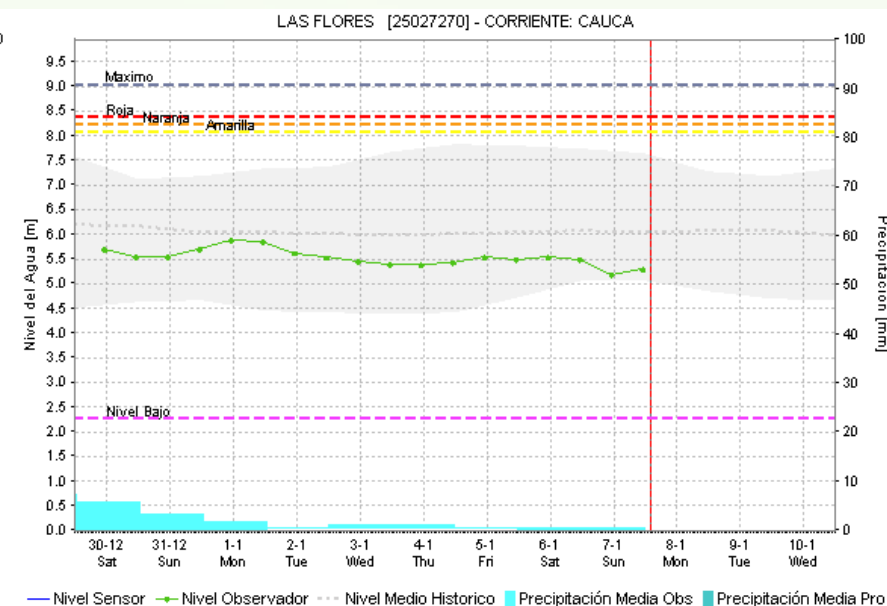
## 2.2.3 DIRECTOS AL BAJO CAUCA - CIÉNAGA LA RAYA ENTRE EL RÍO NECHÍ Y EL BRAZO DE LOBA

Subzona hidrográfica	Alerta	Descripción
Directos al bajo Cauca- Ciénaga La Raya entre el río Nechí y Brazo de Loba	Sin alerta	Descenso de niveles en el río Cauca entre Nechí y Pinillos, condición que continuará los próximos días.
		Alerta en el sector Caregato (San Jacinto del Cauca, Bolívar), por persistencia del ingreso del río Cauca hacia el Bajo San Jorge. <b>Nota:</b> rompimiento del dique marginal del río Cauca en el sector Caregato, generando ingreso de agua hacia el Bajo San Jorge (27/08/2021). Emergencia activa hasta la fecha.

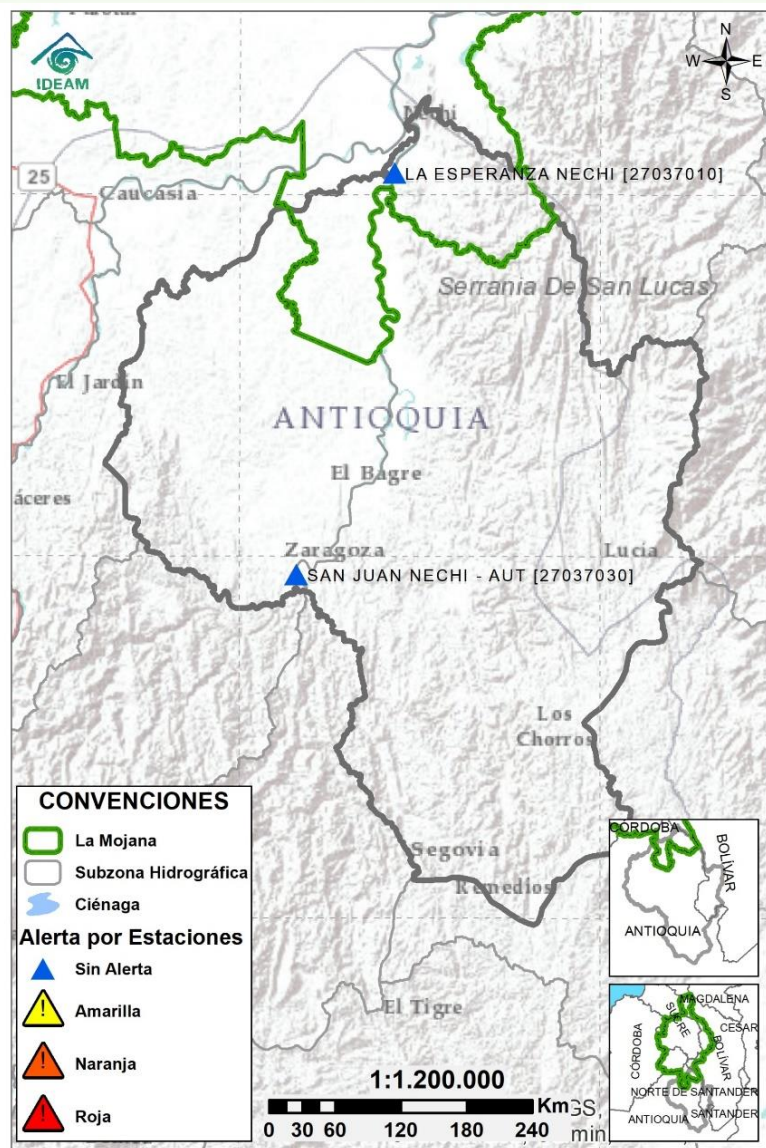
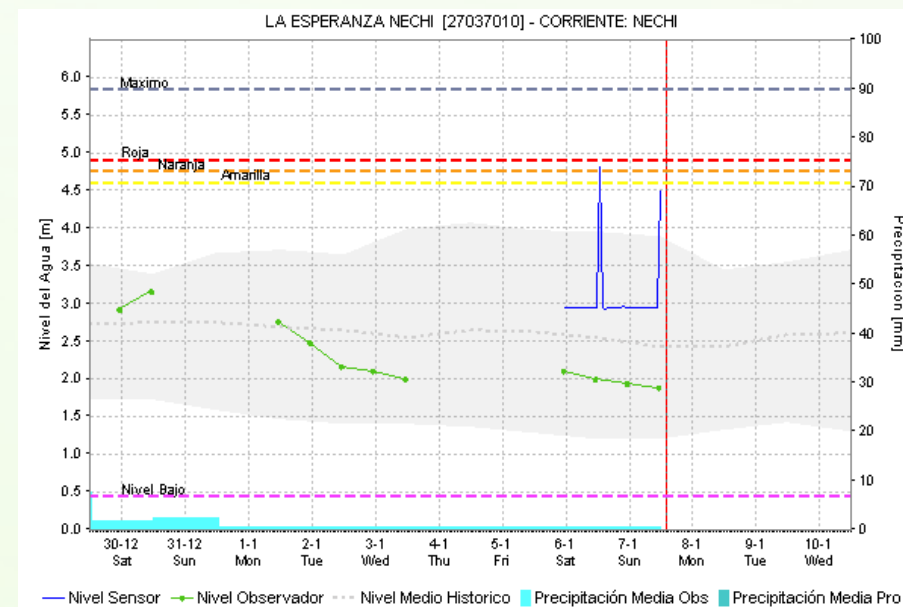
## 2.2.4 SUBZONA HIDROGRÁFICA DEL RÍO NECHÍ CUENCA BAJA

Subzona hidrográfica	Alerta	Descripción
Cuenca baja del río Nechí	Sin alerta	Ligero descenso de niveles en el río Nechí a la altura de El Bagre, se espera estabilidad durante la semana.

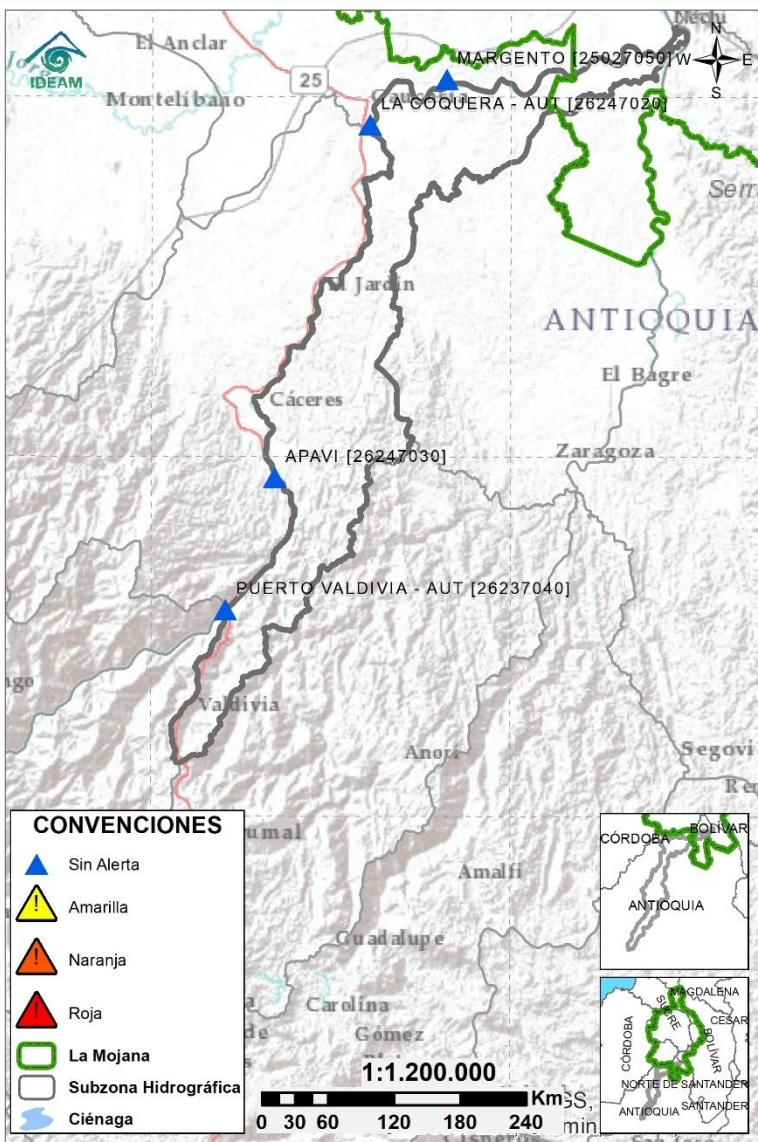
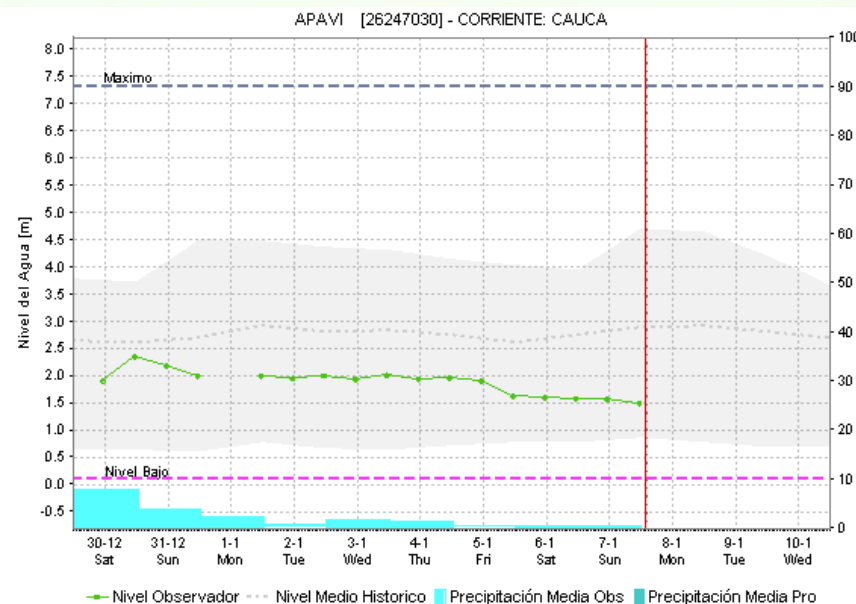
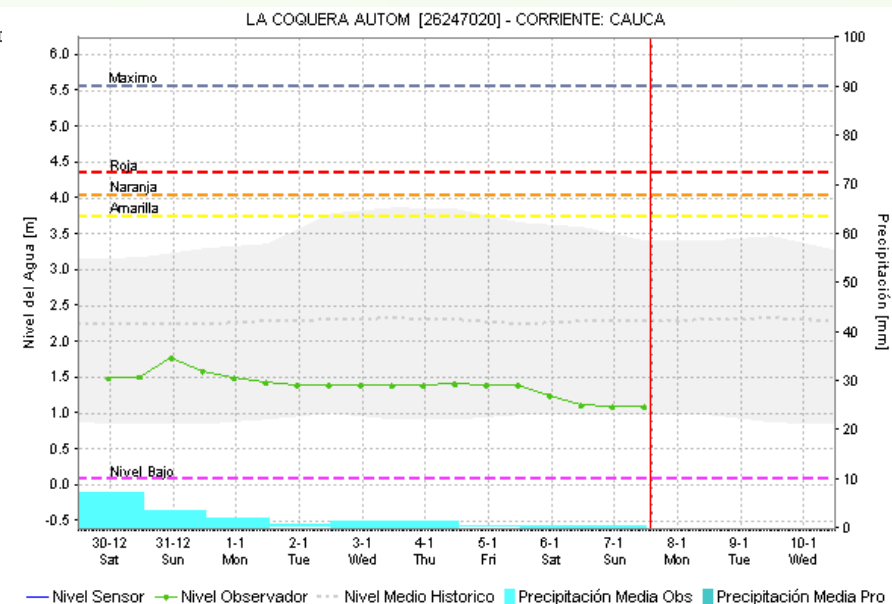
## 2.2.5 DIRECTOS AL CAUCA ENTRE PTO. VALDIVIA Y RÍO NECHÍ

Subzona hidrográfica	Alerta	Descripción
Directos al Cauca entre Puerto Valdivia y río Nechí	Sin alerta	Descenso de nivel en el río Cauca, se prevé que persista este comportamiento los siguientes días.

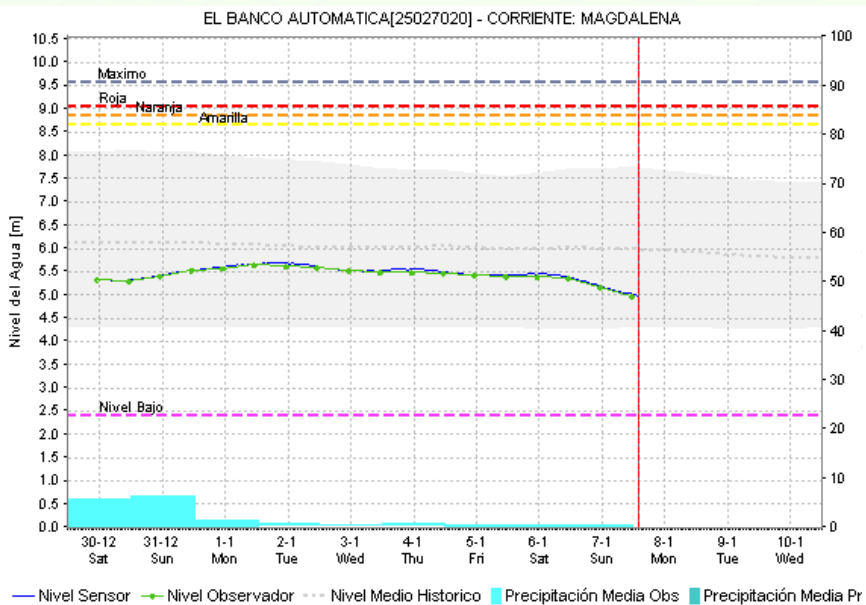
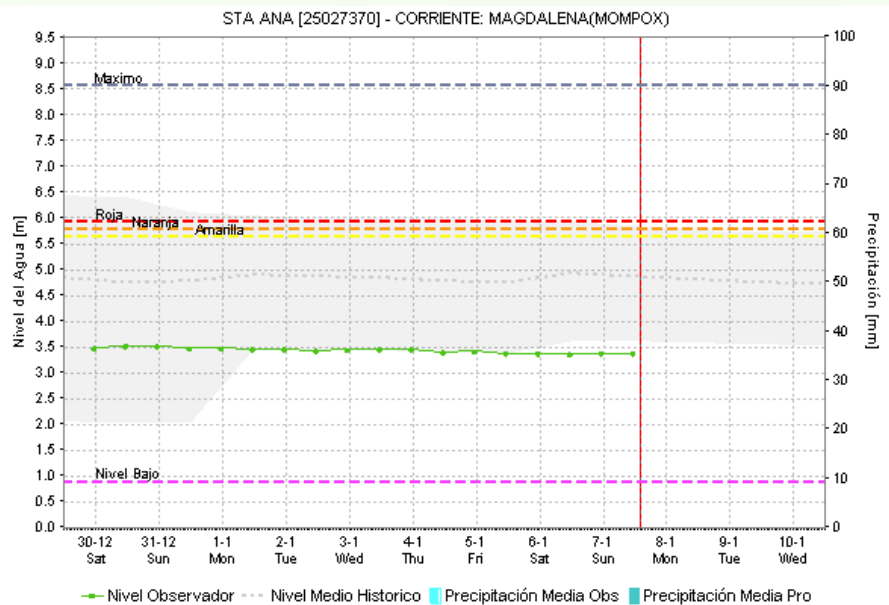
# 2.2.6 DIRECTOS AL BAJO MAGDALENA ENTRE EL BANCO Y EL PLATO

Subzona hidrográfica	Alerta	Descripción
Directos Bajo Magdalena entre el Banco y el Plato	Sin alerta	Descenso de niveles en el Bajo Magdalena, incluyendo los brazos de Loba (municipios de Barranco de Loba, Pinillos, Magangué y Cicuco) y Mompós (Mompós, San Zenón, Talaigua Nuevo, Santa Ana y Santa Bárbara de Pinto), condición que se mantendrá durante la semana.
