BOLETÍN HIDROMETEOROLÓGICO DE LA MOJANA

San Marcos, Sucre 11 de enero de 2024
Hora de la actualización: 12:00 HLC

BOLETÍN No: 008/2024

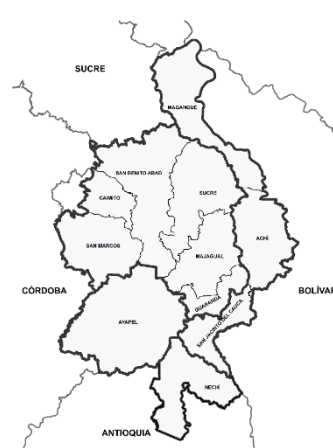
TARDE DEL 11 DE ENERO

NOCHE DEL 12 DE ENERO

MADRUGADA DEL 12 DE ENERO

ACUMULADO DEL 11 AL 12 DE ENERO

Precipitación: se prevén condiciones secas en todas las jornadas.

Temperatura: las temperaturas máximas oscilarán entre los 33°C y 35°C y las mínimas entre los 23°C y 25°C. Las sensaciones térmicas máximas estimadas oscilarán entre los 33°C y 38°C.
