BOLETÍN HIDROMETEOROLÓGICO DE LA MOJANA

San Marcos, Sucre 19 de enero de 2024
Hora de la actualización: 12:00 HLC

BOLETÍN No: 013/2024

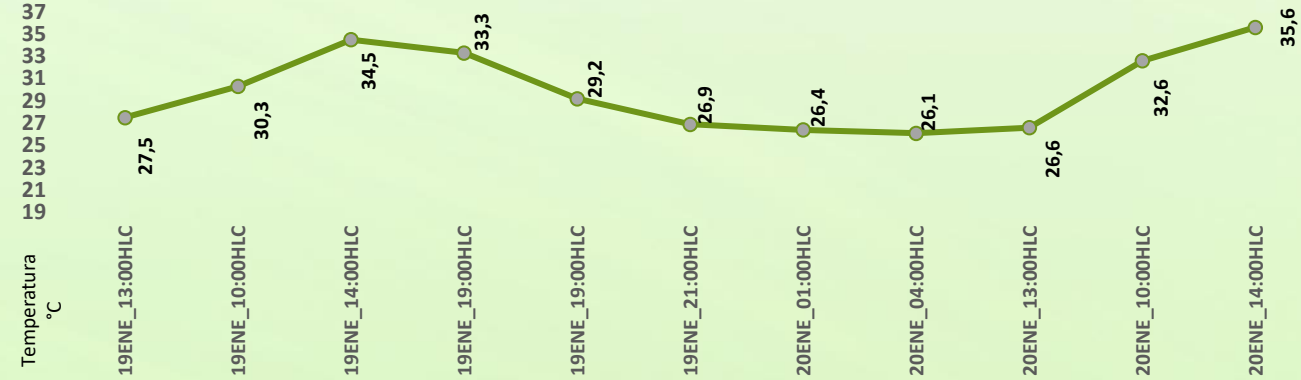
Pronóstico de temperaturas medias para los próximos 02 días

Temperatura: las temperaturas máximas oscilarán entre los 33°C y 35°C y las mínimas entre los 23°C y 25°C. Las sensaciones térmicas máximas estimadas oscilarán entre los 33°C y 38°C.
