BOLETÍN HIDROMETEOROLÓGICO DE LA MOJANA

San Marcos, Sucre 9 de febrero de 2024
Hora de la actualización: 12:00 HLC

BOLETÍN No: 028/2024

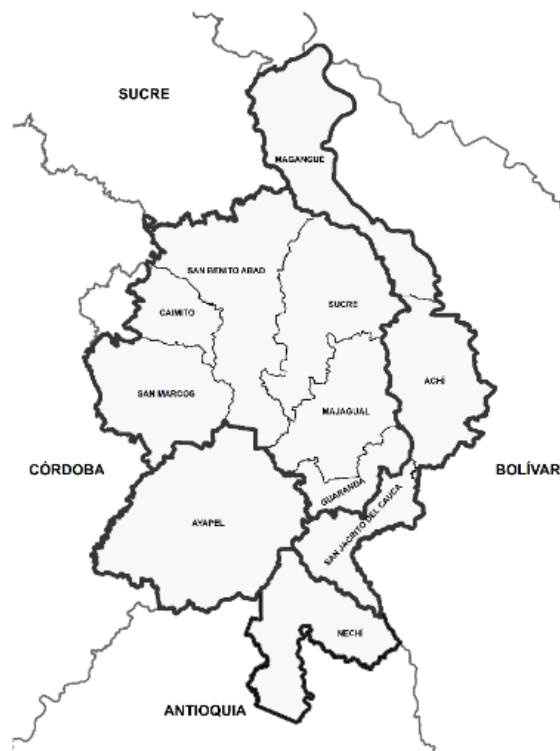
Precipitación acumulada
08/03/2024 (07:00) – 09/02/2023 (07:00).
Fuente: IDEAM

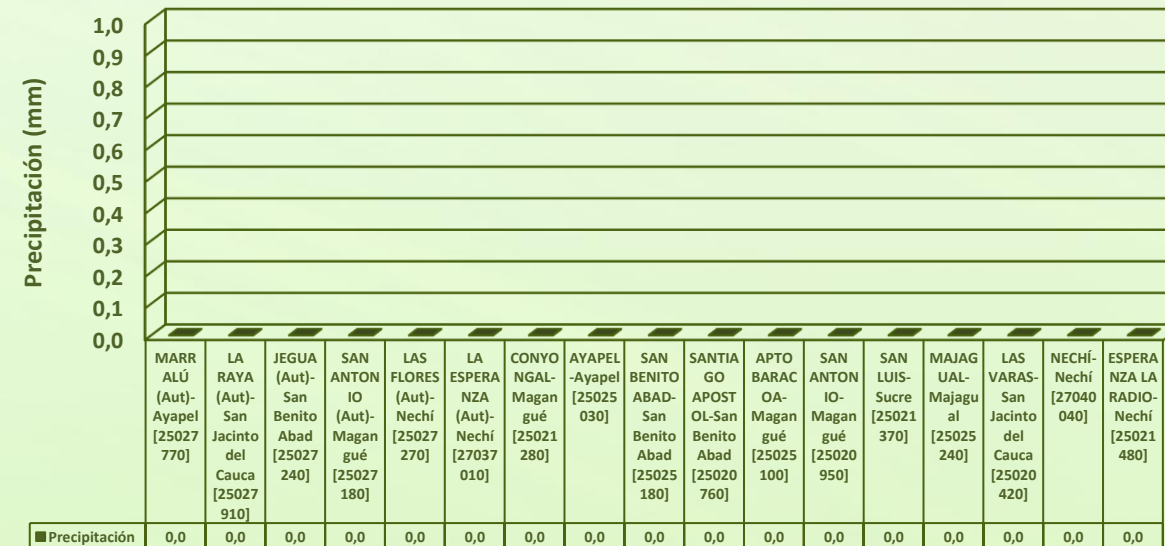
Lluvia registrada el 08 febrero de 2024

RESUMEN DE CONDICIONES DEL DÍA 08 DE FEBRERO

Precipitación: predominó el tiempo seco en la región.

Temperatura: se registró una temperatura máxima de 32,4°C el 08 de febrero en el municipio de Magangué y una mínima de 24°C en la madrugada del 09 de febrero en el municipio de Magangué.

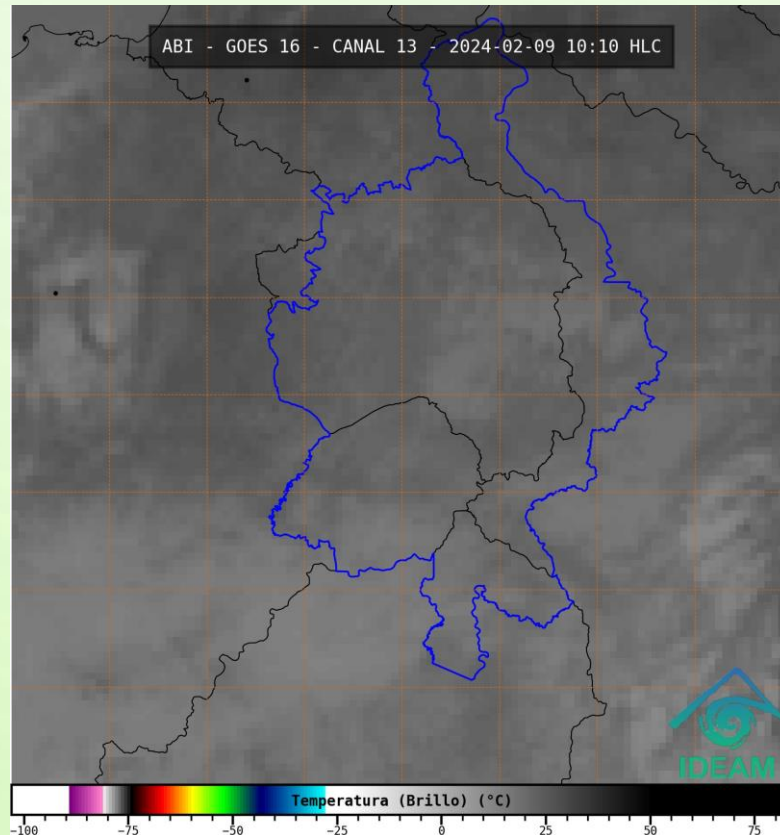
Imagen de satélite IR 1
10:30 HLC
Fuente: IDEAM

En las últimas horas se ha tenido cielo parcialmente nublado sin lluvias.

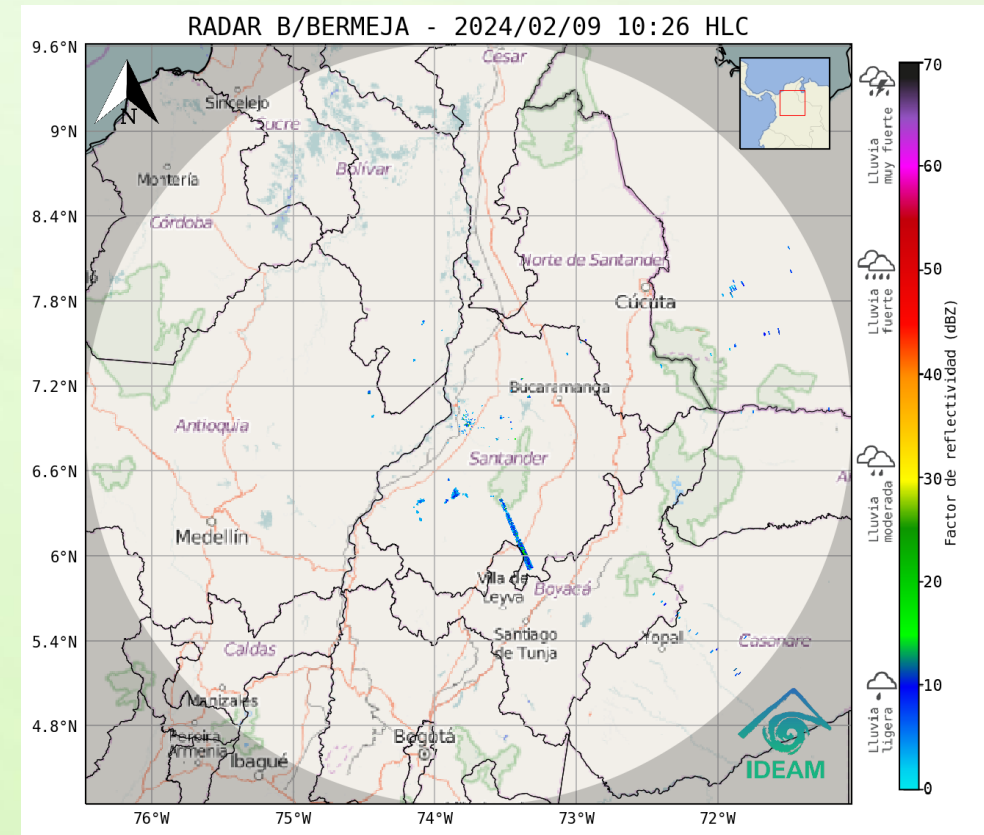
Imagen de radar 10:26 HLC
Fuente: IDEAM

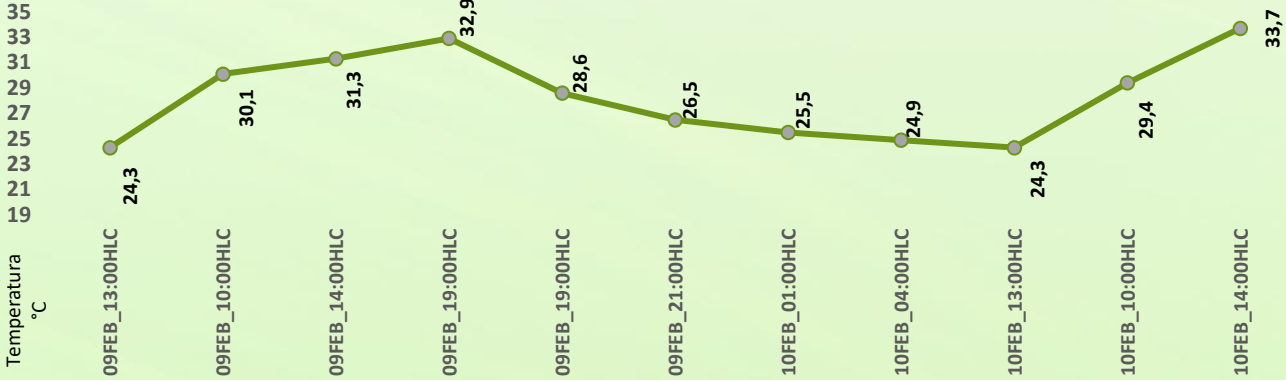
Pronóstico de temperaturas medias para los próximos 02 días

Temperatura: las temperaturas máximas oscilarán entre los 32°C y 34°C y las mínimas entre los 23°C y 25°C. Las sensaciones térmicas máximas estimadas oscilarán entre los 33°C y 36°C.

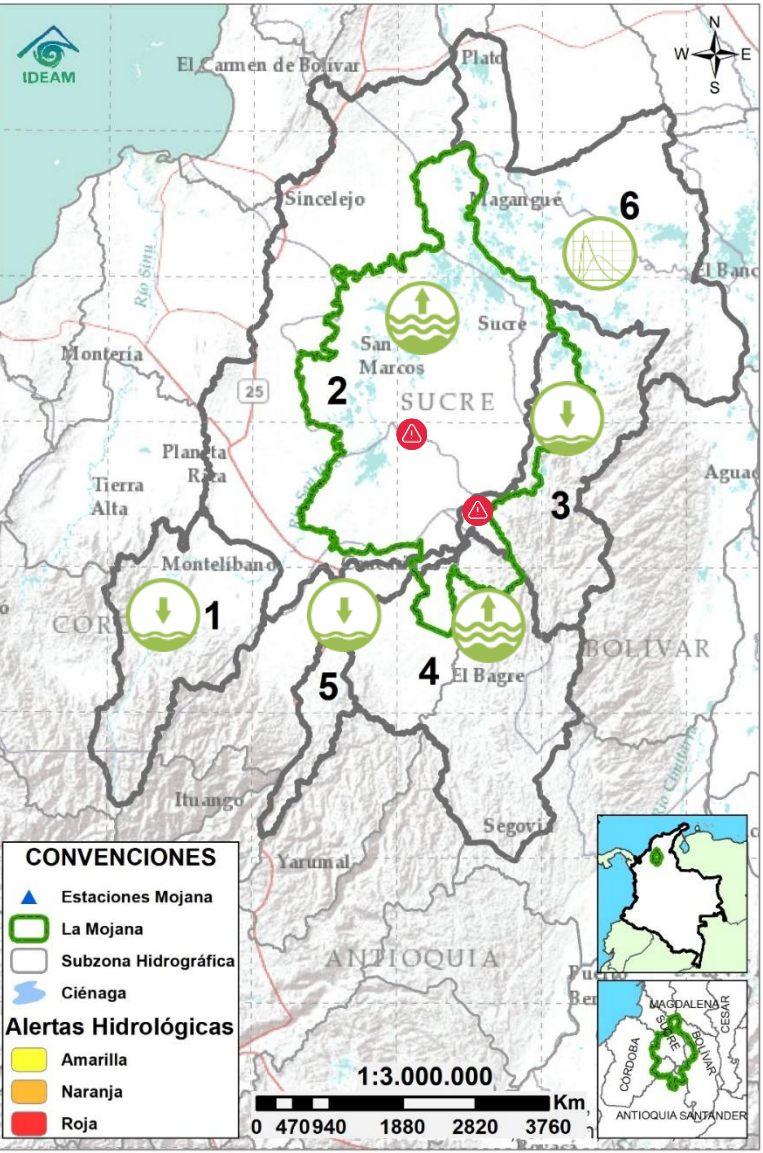
Descripción condiciones hidrológicas: continúan las alertas puntuales por desabastecimiento y niveles bajos en las cuencas del río San Jorge, Bajo Nechí, el Bajo Cauca entre Puerto Valdivia y Pinillos y el Bajo Magdalena, donde se tienen reportes de problemas de navegabilidad; sin embargo, en los últimos días se han observado ascensos de nivel debido a las lluvias registradas. Por su parte, continúa alerta roja puntual en el rompedero Caregato y sectores de Nueva Esperanza y Gavaldá, ante el persistente ingreso de agua del río Cauca hacia el Bajo San Jorge.

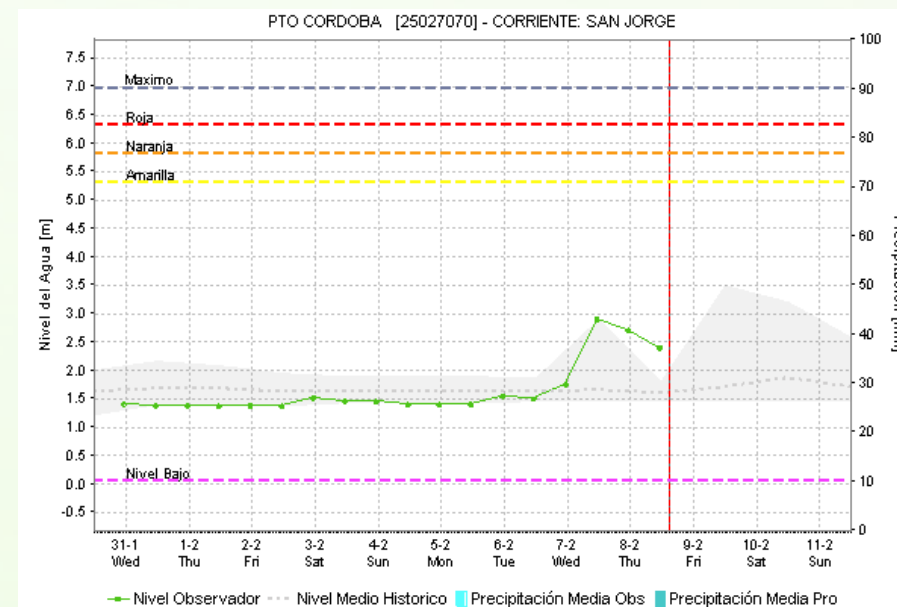
2.2.1 SUBZONA HIDROGRÁFICA DEL RÍO SAN JORGE CUENCA ALTA

Subzona hidrográfica	Alerta	Descripción
Cuenca alta del río San Jorge	Sin alerta	Descensos de nivel a la altura de La Apartada, se espera continúe este comportamiento durante el fin de semana.
		Alerta puntual por reporte de la UNGRD de desabastecimiento de agua en la zona urbana de Montelíbano - Córdoba

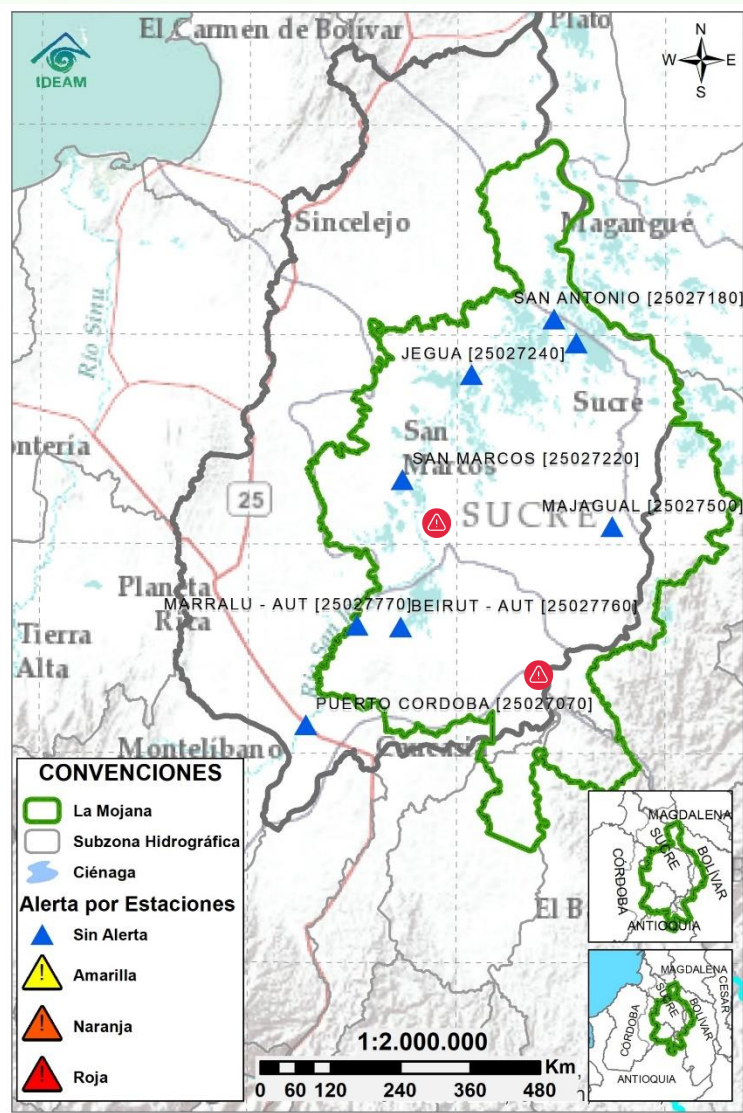
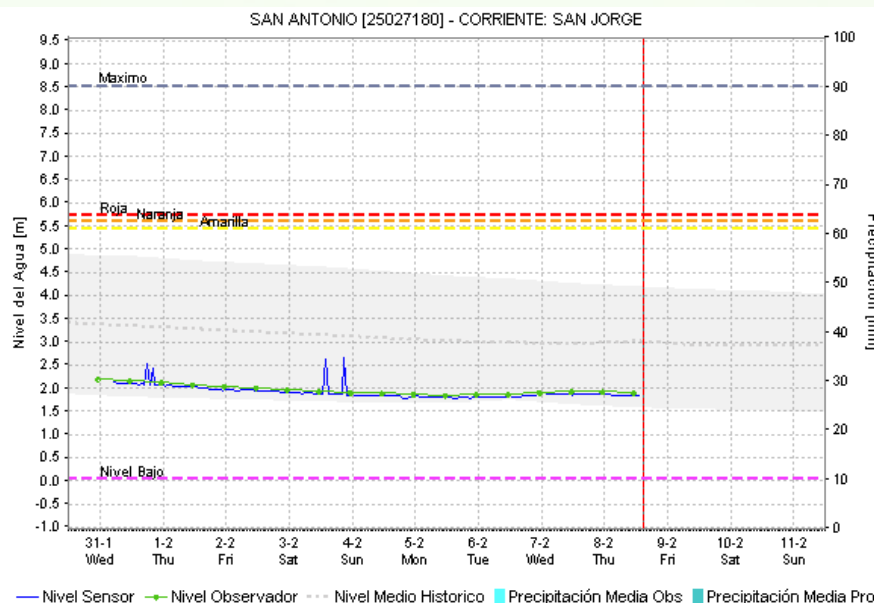
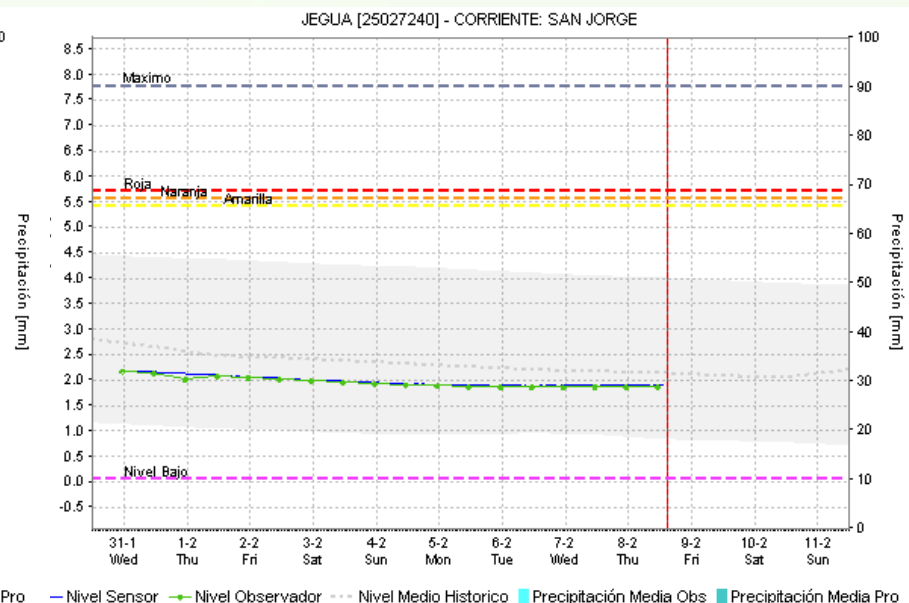
2.2.2 SUBZONA HIDROGRÁFICA DEL RÍO SAN JORGE CUENCA BAJA

Subzona hidrográfica	Alerta	Descripción
Cuenca baja del río San Jorge	Sin alerta	Ascensos de nivel en Marralú, se prevé su estabilización durante los próximos días.
		Se mantiene activa la alerta roja puntual por las inundaciones que se reportan en Gavaldá y Nueva Esperanza en Guaranda, Sucre.
		Alerta puntual por reporte de desabastecimiento de agua de la UNGRD en la zona urbana de Planeta Rica y los corregimientos de Loma del Banco, San Francisco y San Rafael del municipio de Ovejas, además de y en zonas rural y urbana del municipio de Guaranda-Sucre.

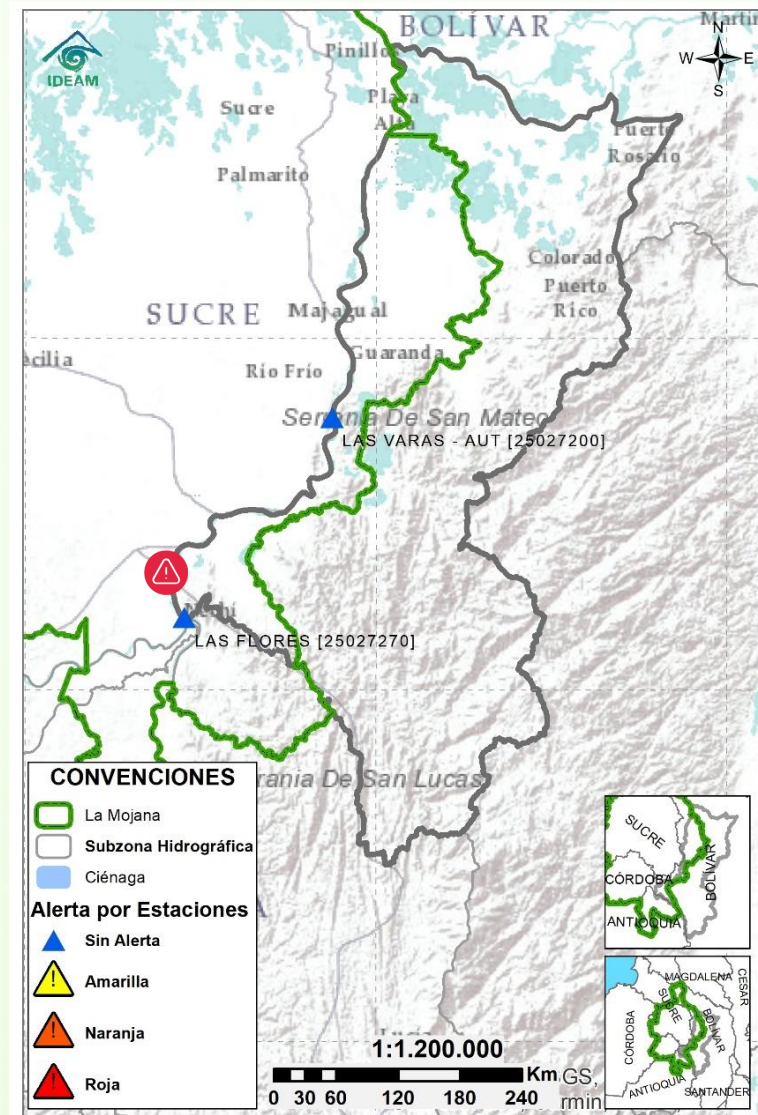
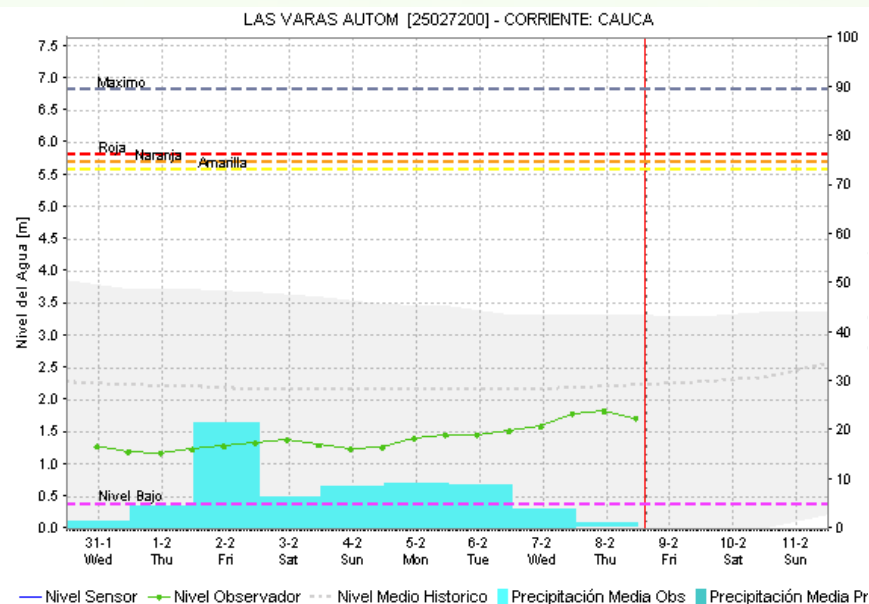
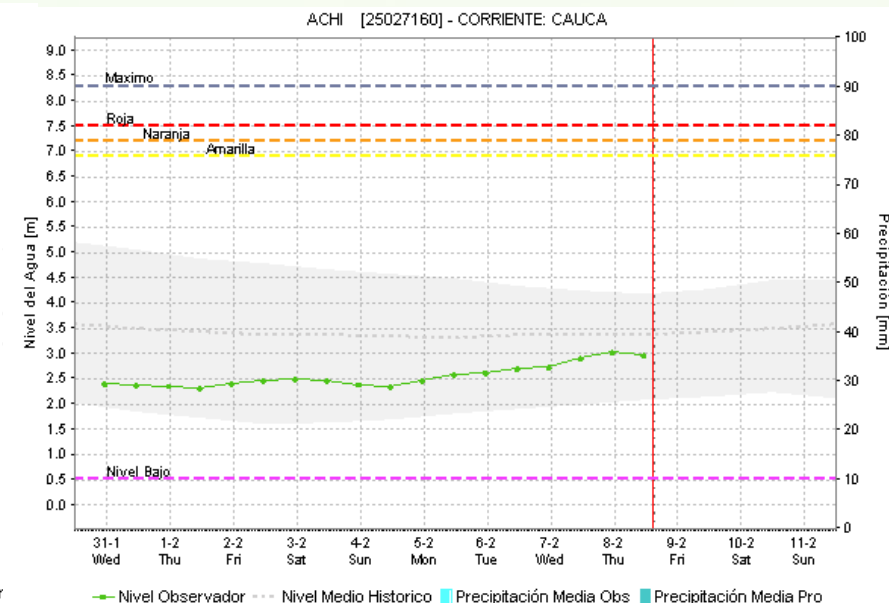
2.2.3 DIRECTOS AL BAJO CAUCA - CIÉNAGA LA RAYA ENTRE EL RÍO NECHÍ Y EL BRAZO DE LOBA

Subzona hidrográfica	Alerta	Descripción
Directos al bajo Cauca- Ciénaga La Raya entre el río Nechí y Brazo de Loba	Sin alerta	Descensos de nivel en el río Cauca con valores por debajo de lo normal para la época. Dicha condición continuará el fin de semana.
		Alerta puntual por niveles bajos del río Cauca entre los municipios de San Jacinto del Cauca y Achi (Bolívar).
		Alerta en el sector Caregato (San Jacinto del Cauca, Bolívar), por persistencia del ingreso del río Cauca hacia el Bajo San Jorge.(27/08/2021). Emergencia activa hasta la fecha.

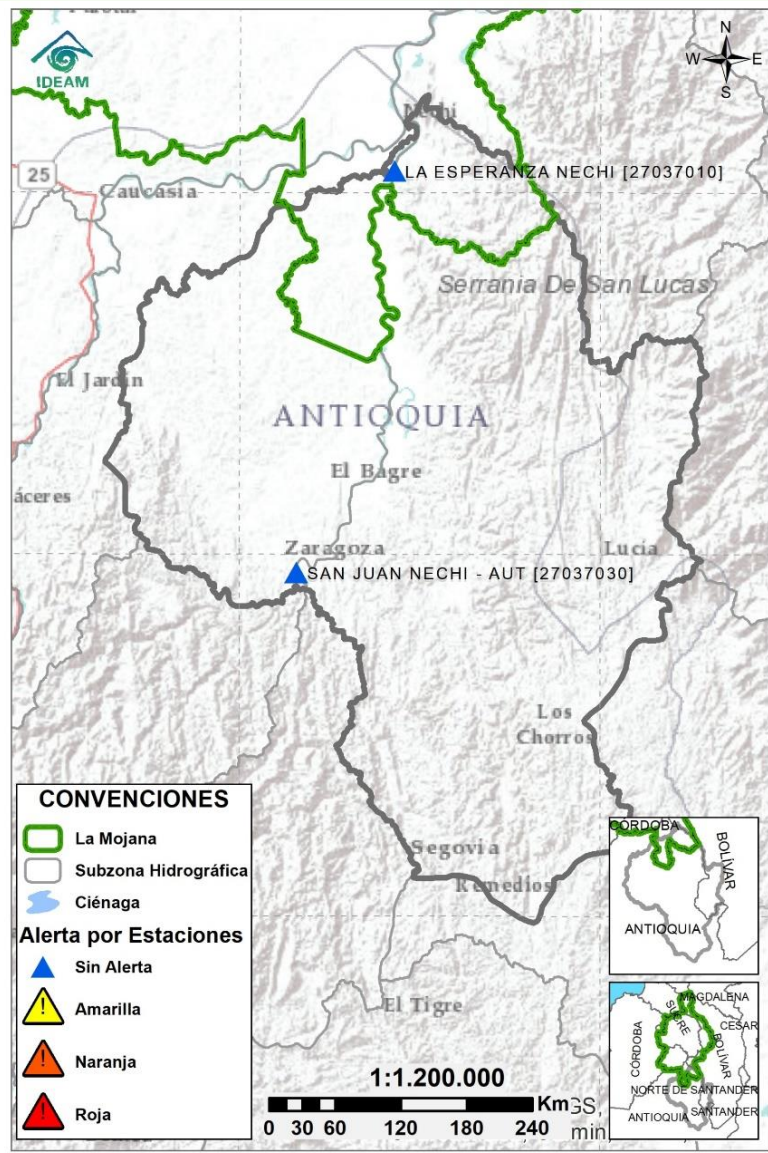
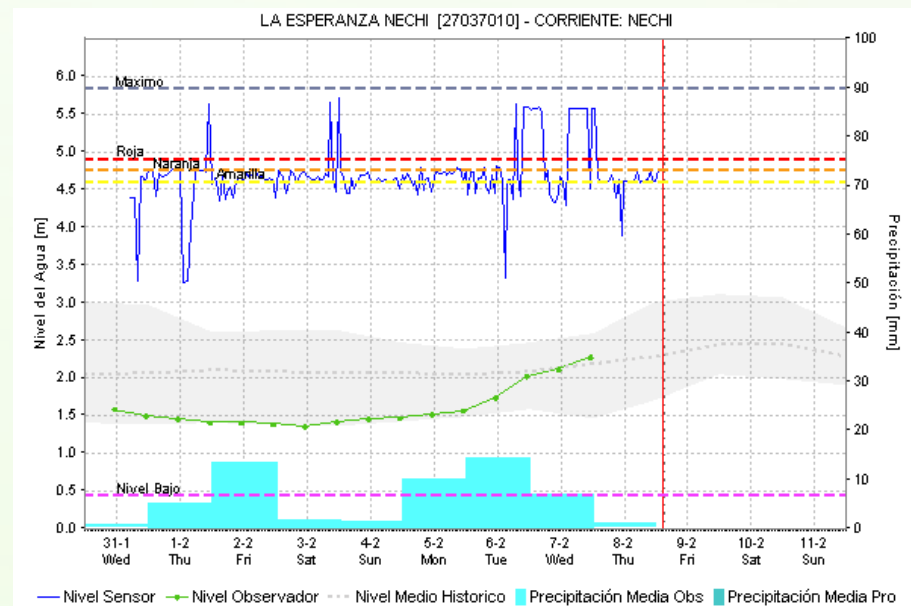
2.2.4 SUBZONA HIDROGRÁFICA DEL RÍO NECHÍ CUENCA BAJA

Subzona hidrográfica	Alerta	Descripción
Cuenca baja del río Nechí	Sin alerta	Incrementos de nivel a la altura de Nechí. Se esperan descensos los siguientes días.
		Alerta puntual por desabastecimiento de agua en los municipios de Zaragoza, (Antioquia), donde se declara calamidad Pública

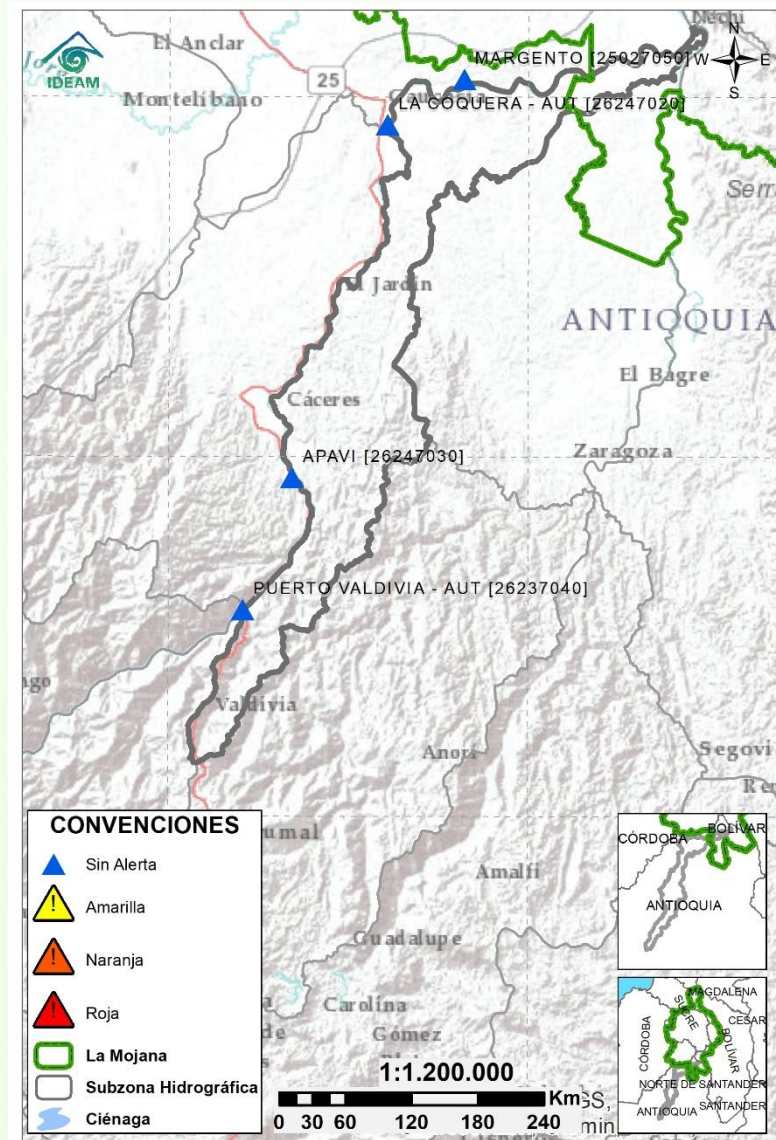
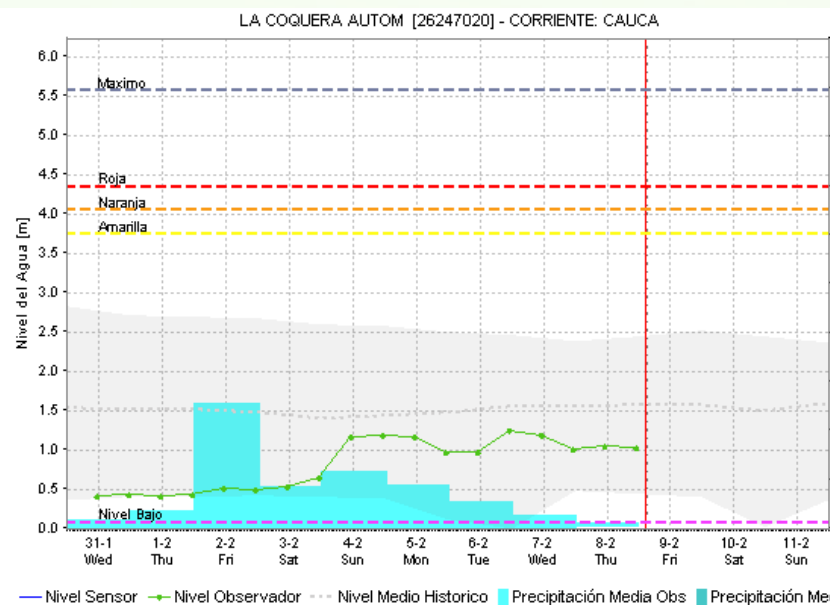
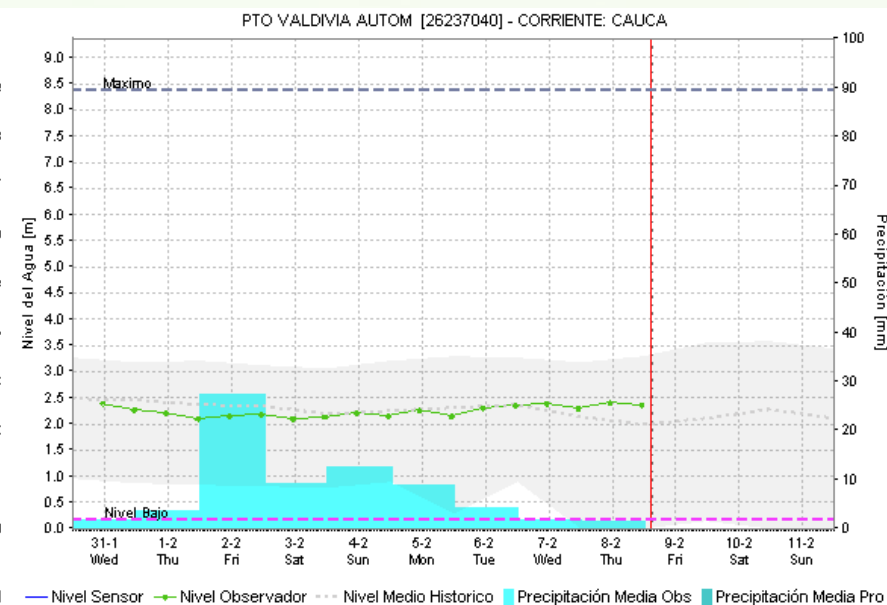
2.2.5 DIRECTOS AL CAUCA ENTRE PTO. VALDIVIA Y RÍO NECHÍ

Subzona hidrográfica	Alerta	Descripción
Directos al Cauca entre Pto. Valdivia y río Nechí	Sin alerta	Descensos de nivel en el río Cauca con valores por debajo de lo normal para la época. Dicha condición persistirá el fin de semana

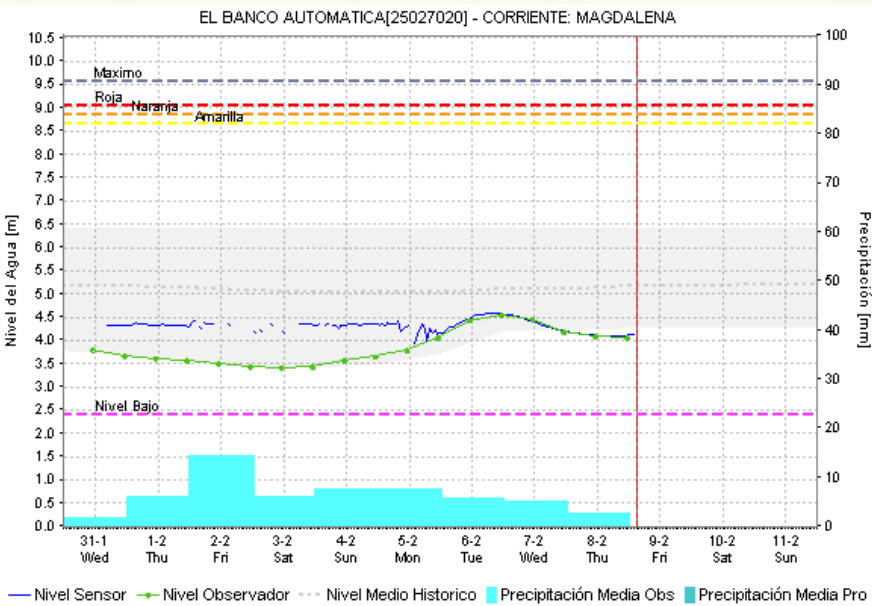
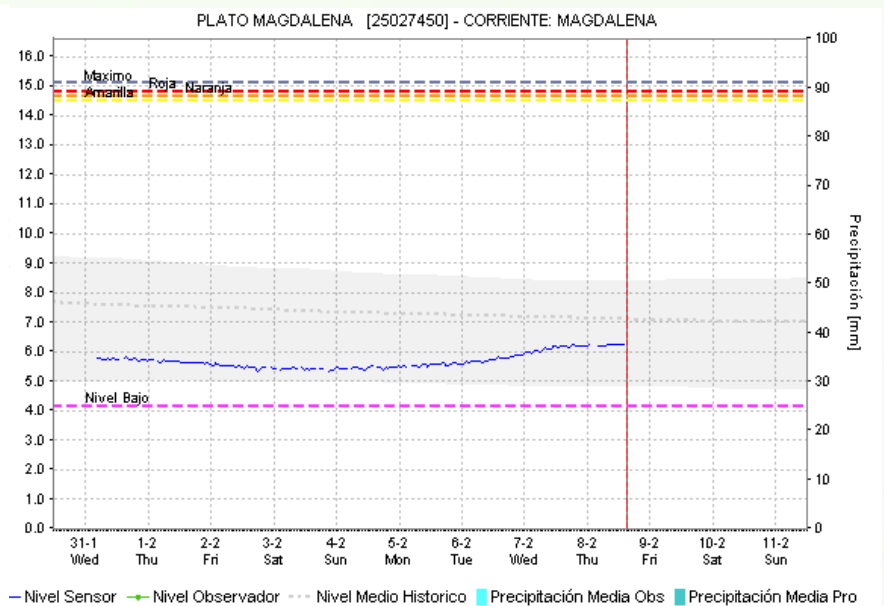
2.2.6 DIRECTOS AL BAJO MAGDALENA ENTRE EL BANCO Y EL PLATO

Subzona hidrográfica	Alerta	Descripción
Directos Bajo Magdalena entre el Banco y el Plato	Sin alerta	Tránsito de creciente en el Bajo Magdalena, se prevé su estabilización durante los próximos días.
		Alerta puntual por Registros de niveles mínimos para la época en el río Magdalena, a la altura de El Banco y en el Brazo de Loba. Se presentan restricciones a la navegabilidad en el río Magdalena a la altura de El Banco. Reporte de desabastecimiento de agua en Barranco de Loba.

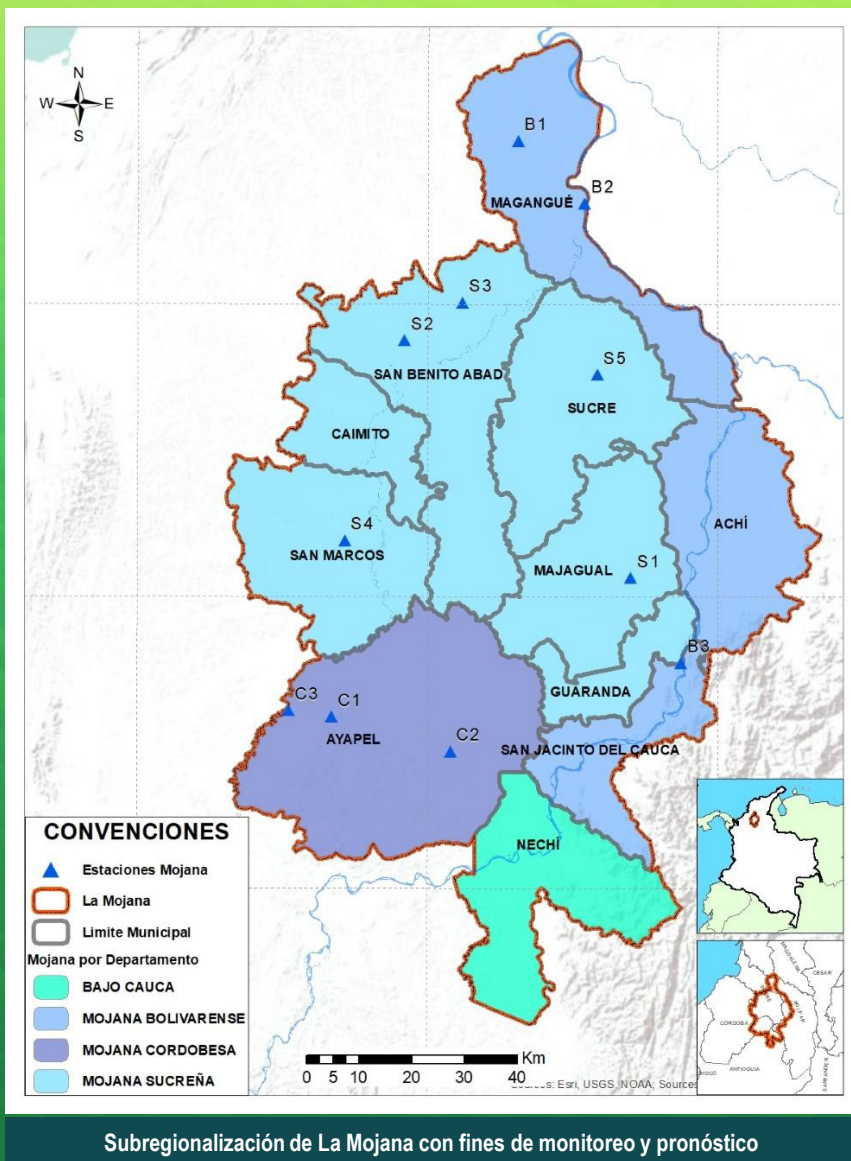
Estaciones Meteorológicas Automáticas y Convencionales en la región de La Mojana
