# BOLETÍN HIDROMETEOROLÓGICO DE LA MOJANA

San Marcos, Sucre 6 de marzo de 2024  
Hora de la actualización: 12:00 HLC

BOLETÍN No: 046/2024

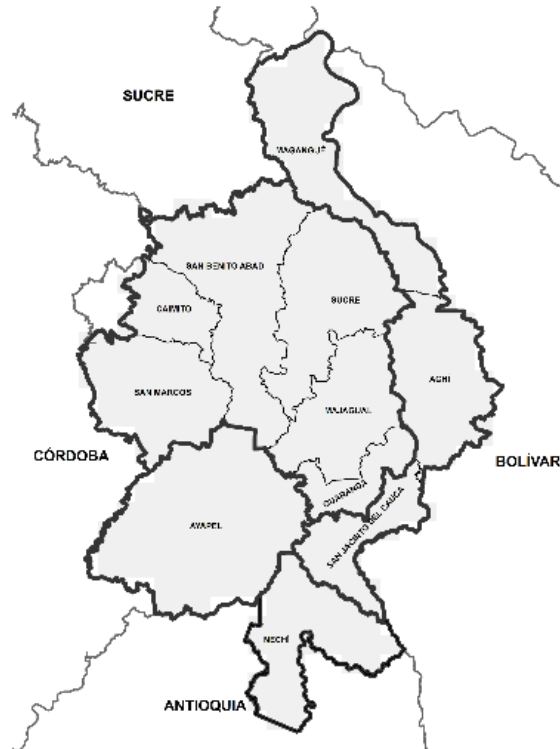
Precipitación acumulada  
05/03/2024 (07:00) – 06/03/2023 (07:00).  
Fuente: IDEAM

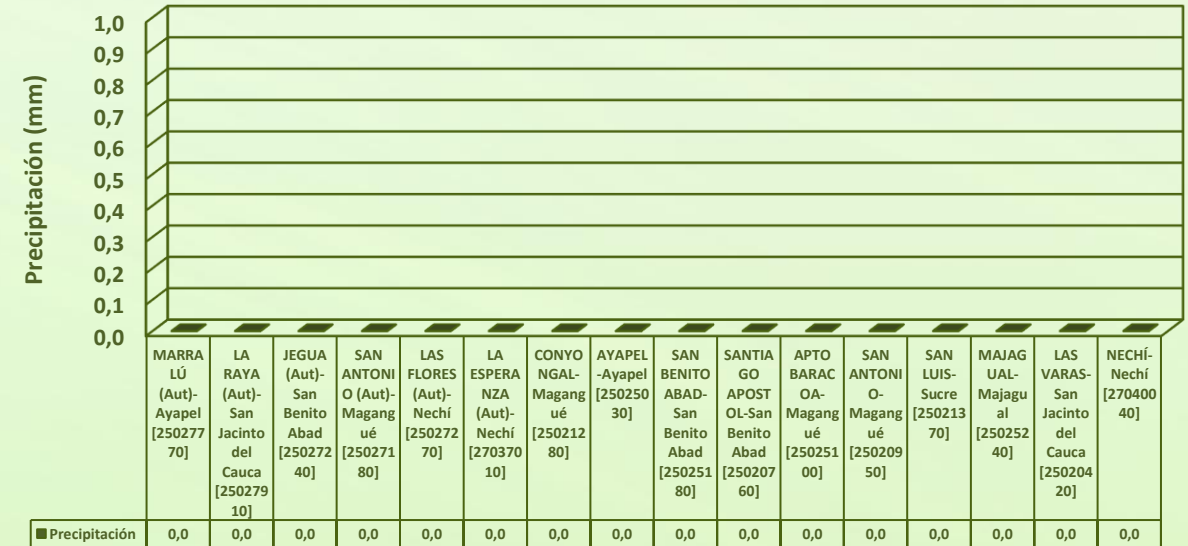
## Lluvia registrada el 05 de marzo de 2024

**Precipitación:** Sin llluvias.

**Temperatura:** se registró una temperatura máxima de 37,2°C el 05 de marzo en el municipio de Magangué y una mínima de 26,1°C en la madrugada del 06 de marzo.

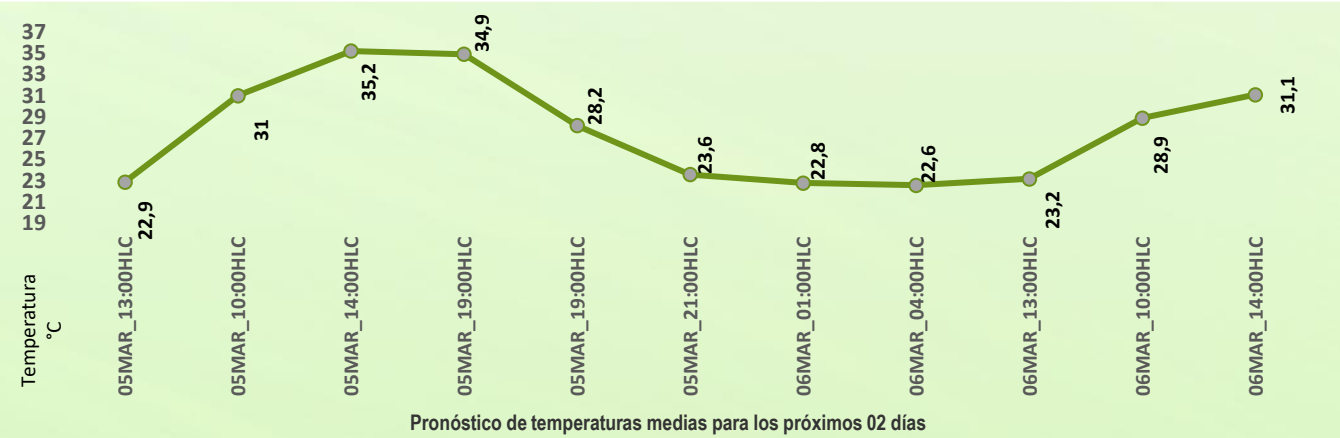
Pronóstico de temperaturas medias para los próximos 02 días

**Temperatura:** las temperaturas máximas oscilarán entre los 34°C y 36°C y las mínimas entre los 23°C y 26°C. Las sensaciones térmicas máximas estimadas oscilarán entre los 34°C y 41°C.

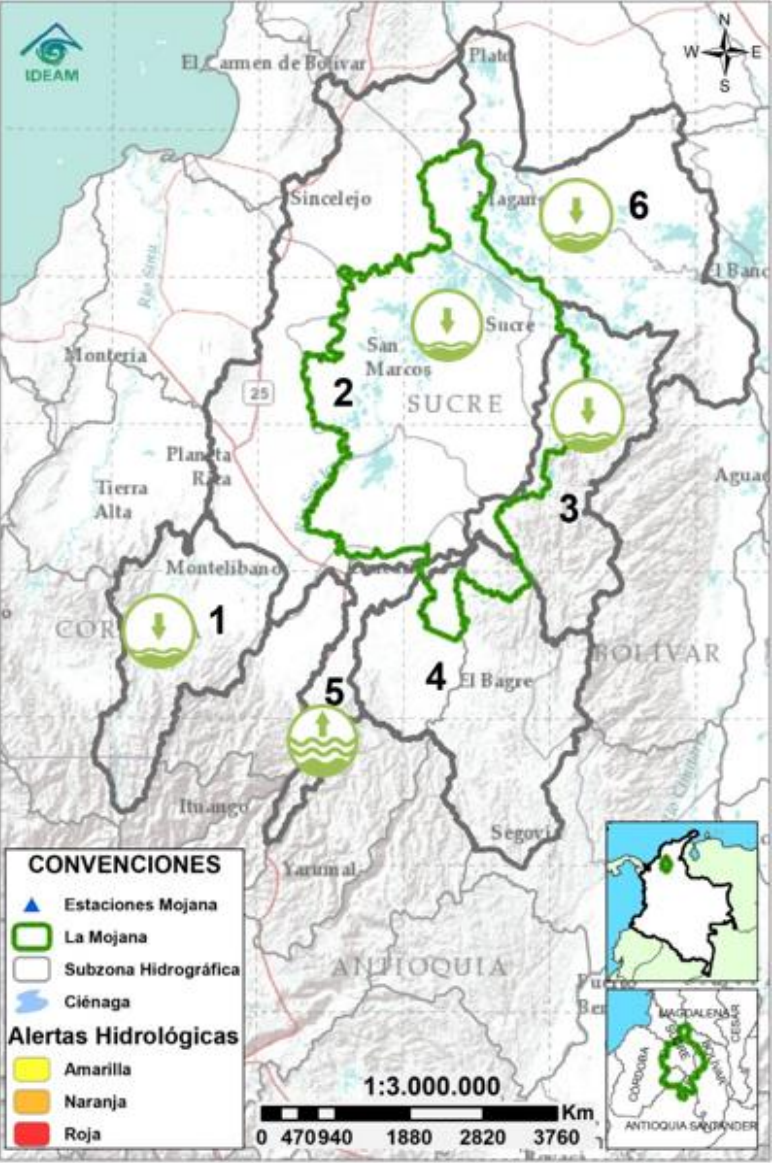
Condiciones hidrológicas antecedentes para el 05/03/2024

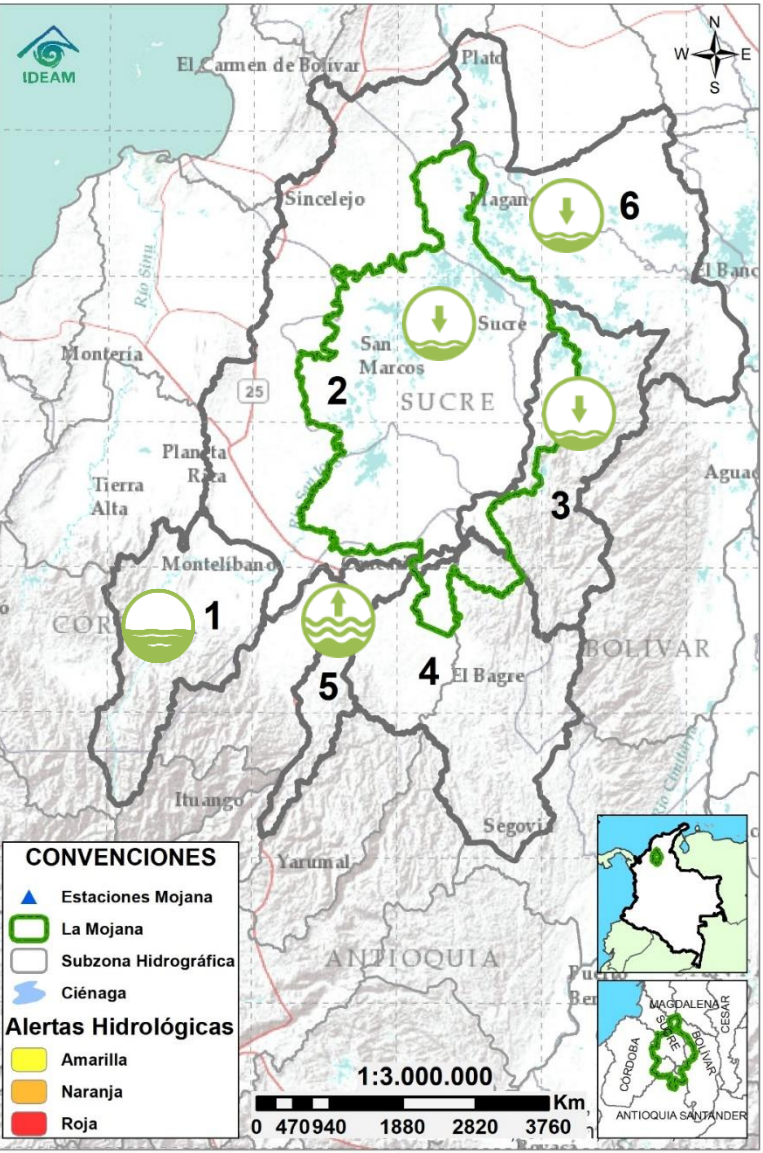
**Descripción condiciones hidrológicas:** los promotores del sistema comunitaria de alertas tempranas reportan niveles muy bajos y problemas de navegabilidad en los caños Rabón, San Matías, Mojana y Pancegüita asociados al cierre del rompedero Caregato, a los niveles del río Cauca y a la escasez de lluvias sobre el territorio mojanero. Finalmente, persisten los niveles bajos para la época en el brazo de Loba, el brazo de Mompós y en el río Cauca, en los tramos: Apavi - Margento y San Jacinto del Cauca - Pinillos.

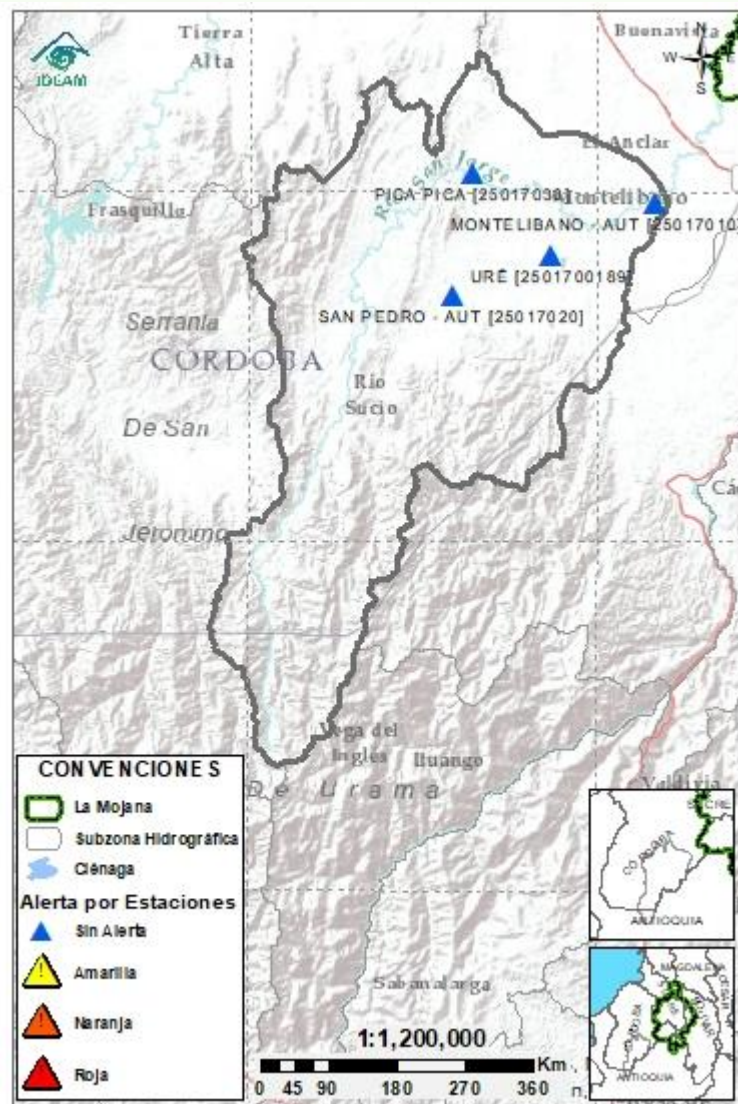
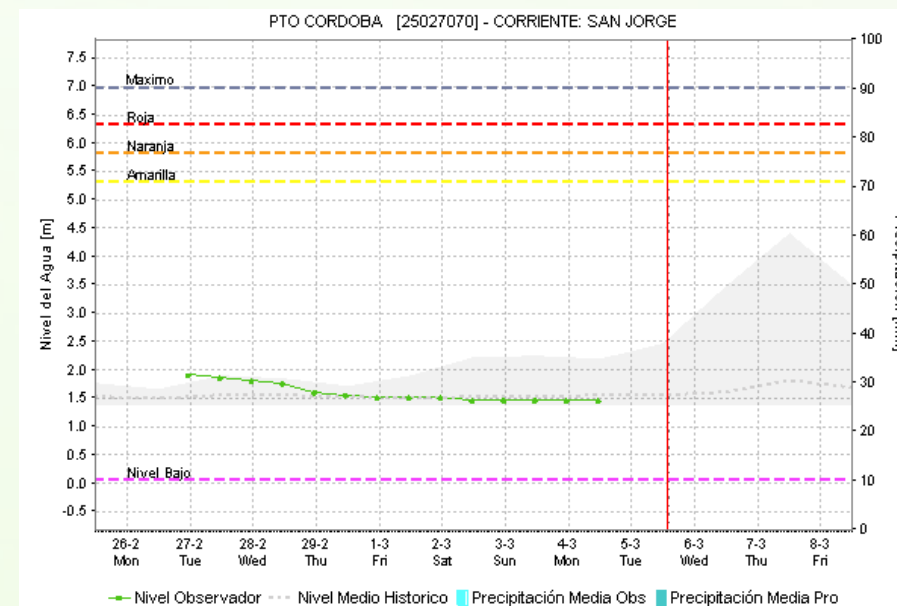
## 2.2.1 SUBZONA HIDROGRÁFICA DEL RÍO SAN JORGE CUENCA ALTA

Subzona hidrográfica	Alerta	Descripción
Cuenca alta del río San Jorge	Sin alerta	Nivel estable del río San Jorge a la altura de La Apartada, se prevé que continúe esta tendencia los próximos días.

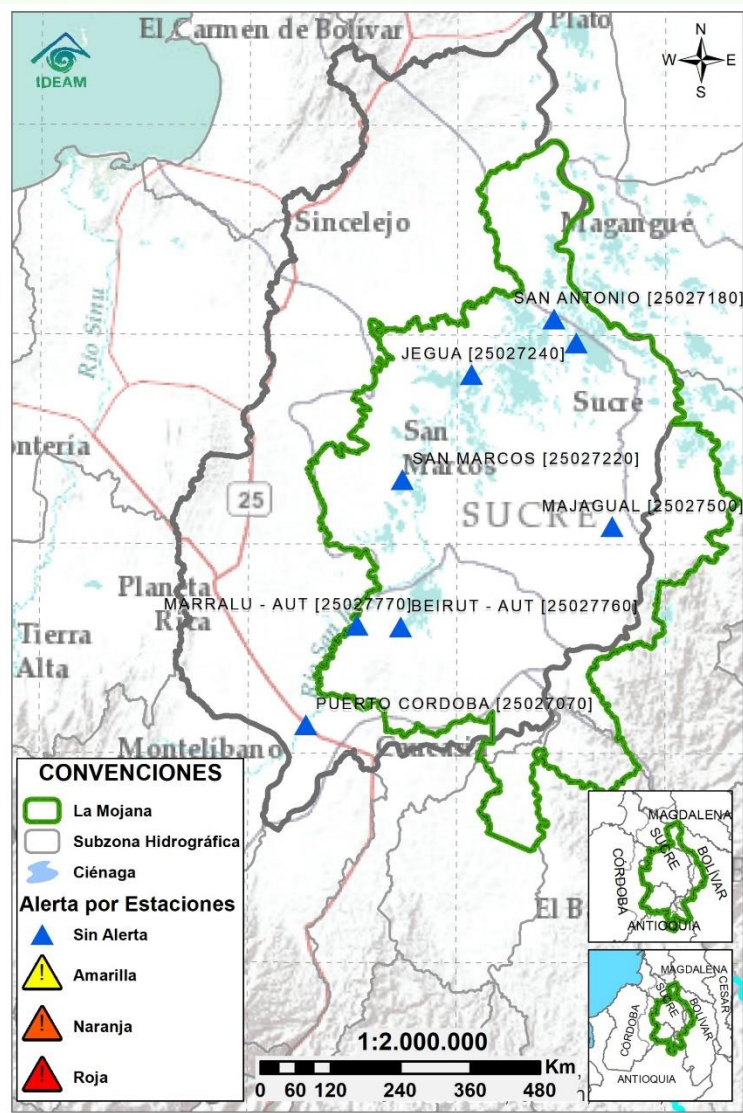
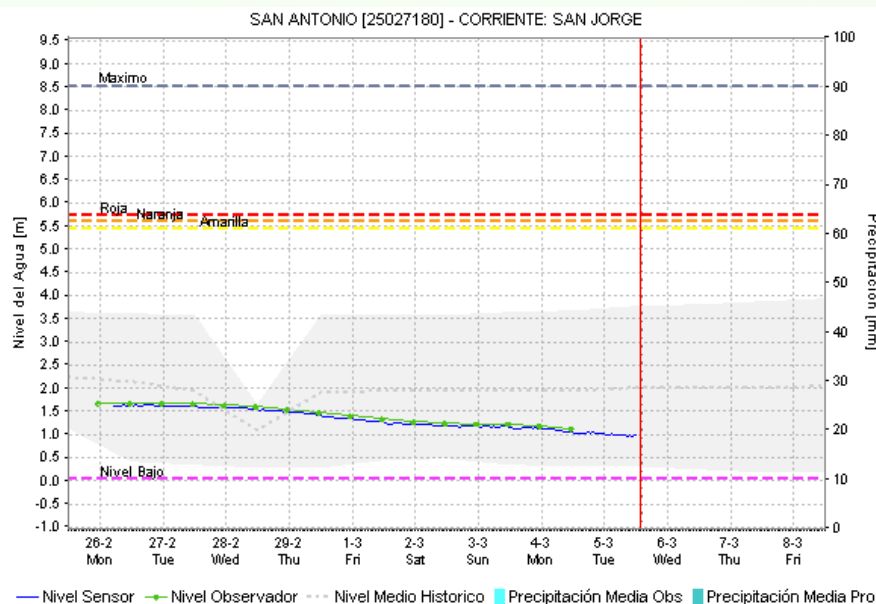
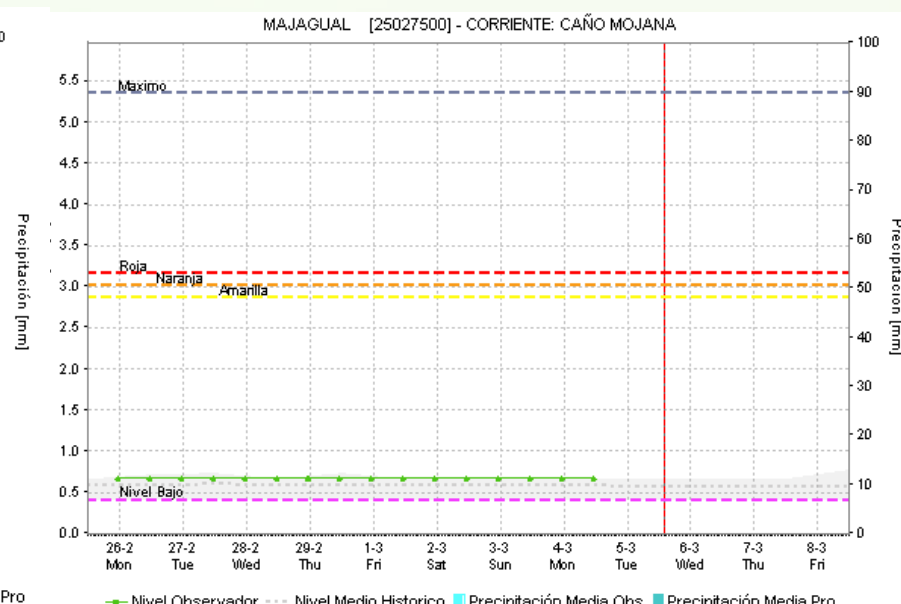
## 2.2.2 SUBZONA HIDROGRÁFICA DEL RÍO SAN JORGE CUENCA BAJA

Subzona hidrográfica	Alerta	Descripción
Cuenca baja del río San Jorge		Descensos de nivel en los caños Rabón, San Matías, Mojana y Pancegüita (problemas de navegabilidad) y en la ciénaga de Ayapel debido al cierre del rompedero Caregato (20/02/2024) y a la ausencia de lluvias.

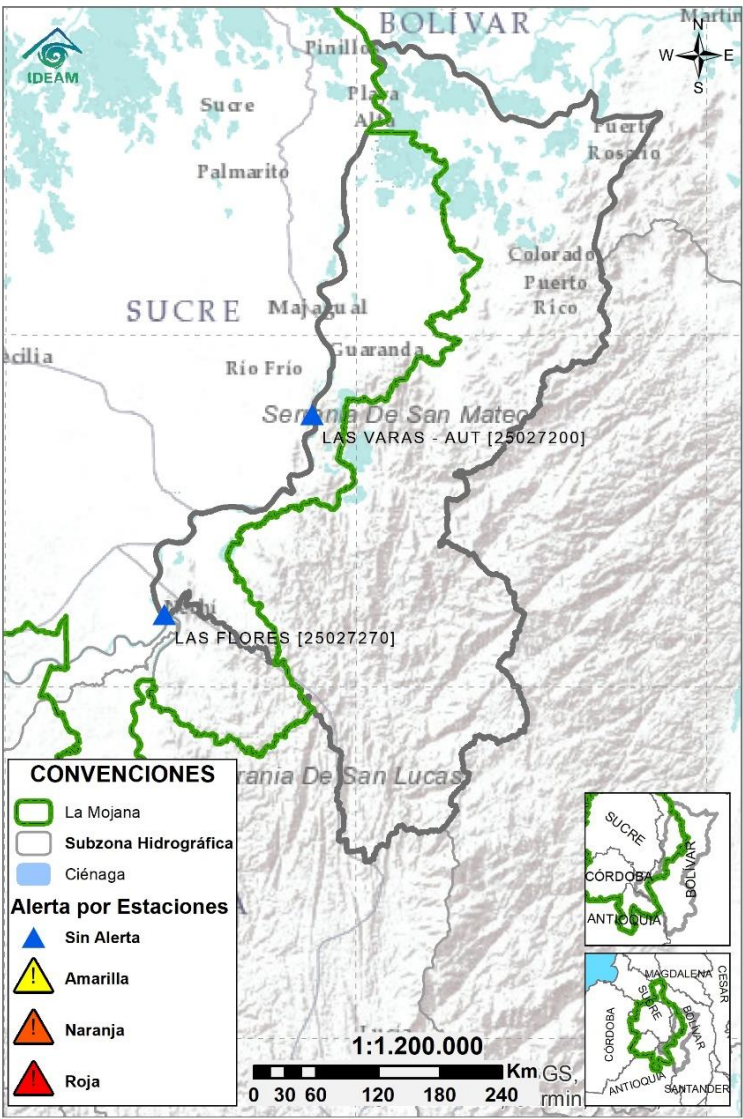
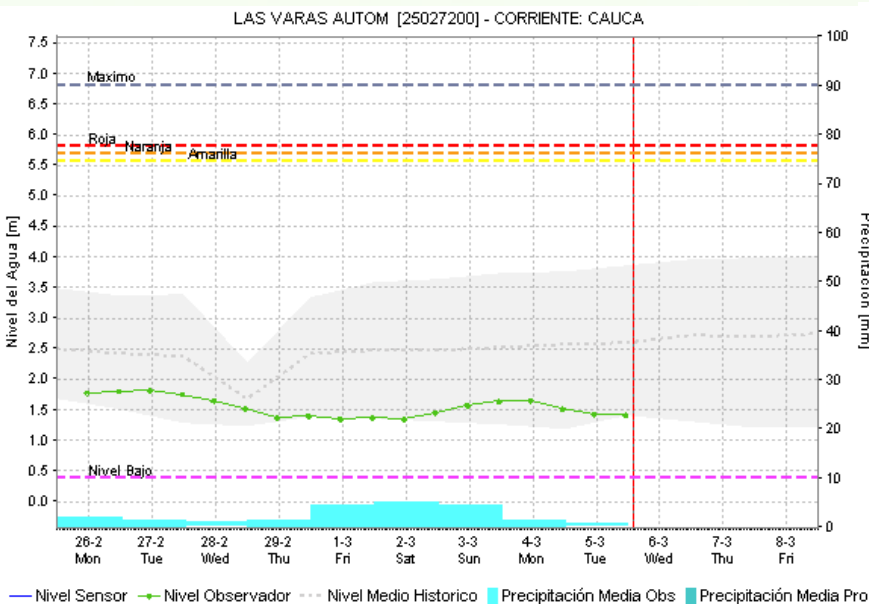
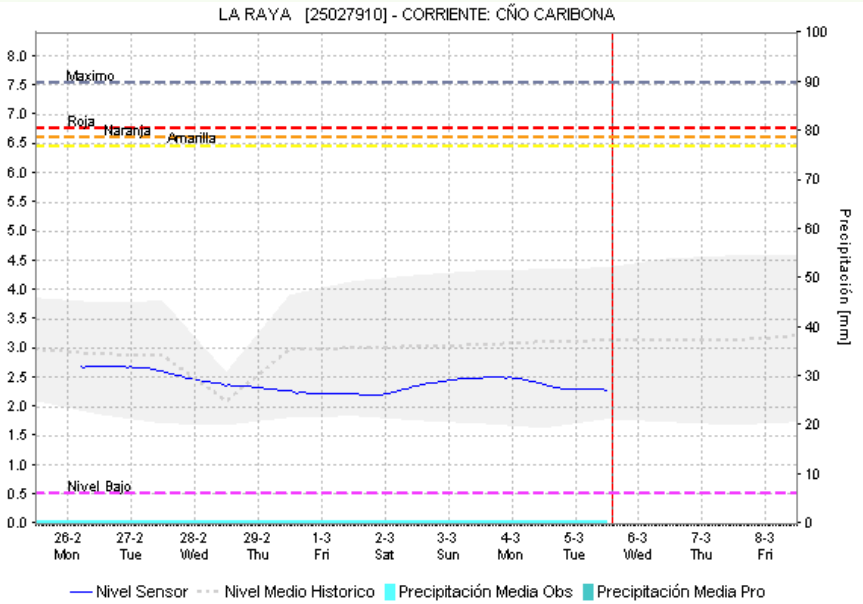
### 2.2.3 DIRECTOS AL BAJO CAUCA - CIÉNAGA LA RAYA ENTRE EL RÍO NECHÍ Y EL BRAZO DE LOBA

Subzona hidrográfica	Alerta	Descripción
Directos al bajo Cauca- Ciénaga La Raya entre el río Nechí y Brazo de Loba		Cierre del rompedero Caregato (20/02/2024) y descenso de niveles, con valores por debajo de lo normal para la época. Se esperan variaciones de nivel durante la semana.

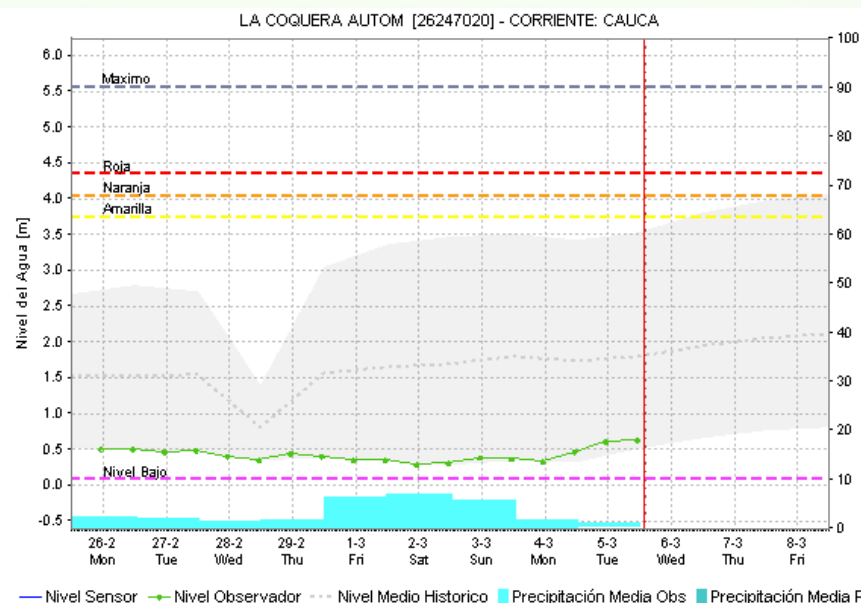
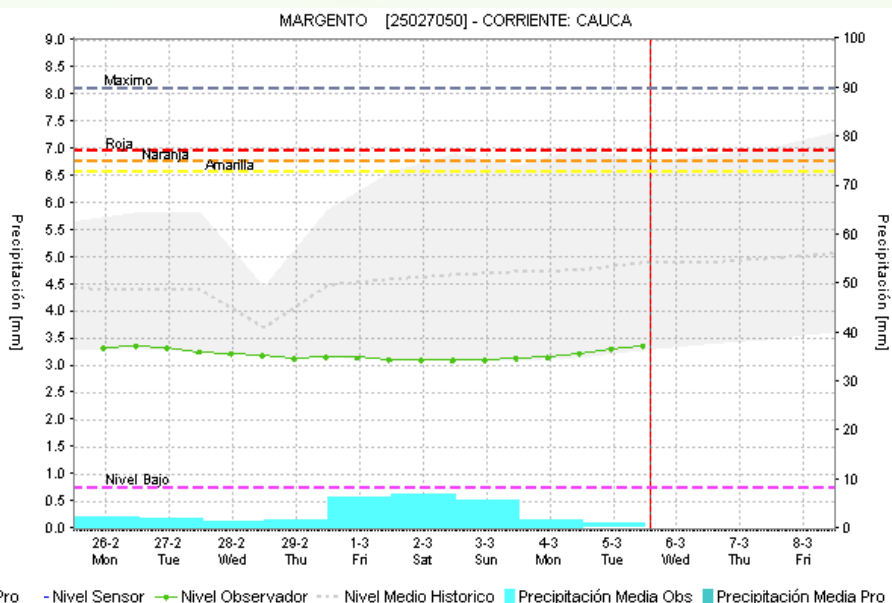
## 2.2.5 DIRECTOS AL CAUCA ENTRE PTO. VALDIVIA Y RÍO NECHÍ

Subzona hidrográfica	Alerta	Descripción
Directos al Cauca entre Puerto Valdivia y río Nechí		Ascenso de niveles, persisten los valores por debajo de lo normal para la época. Se prevén fluctuaciones de nivel a lo largo de la semana.

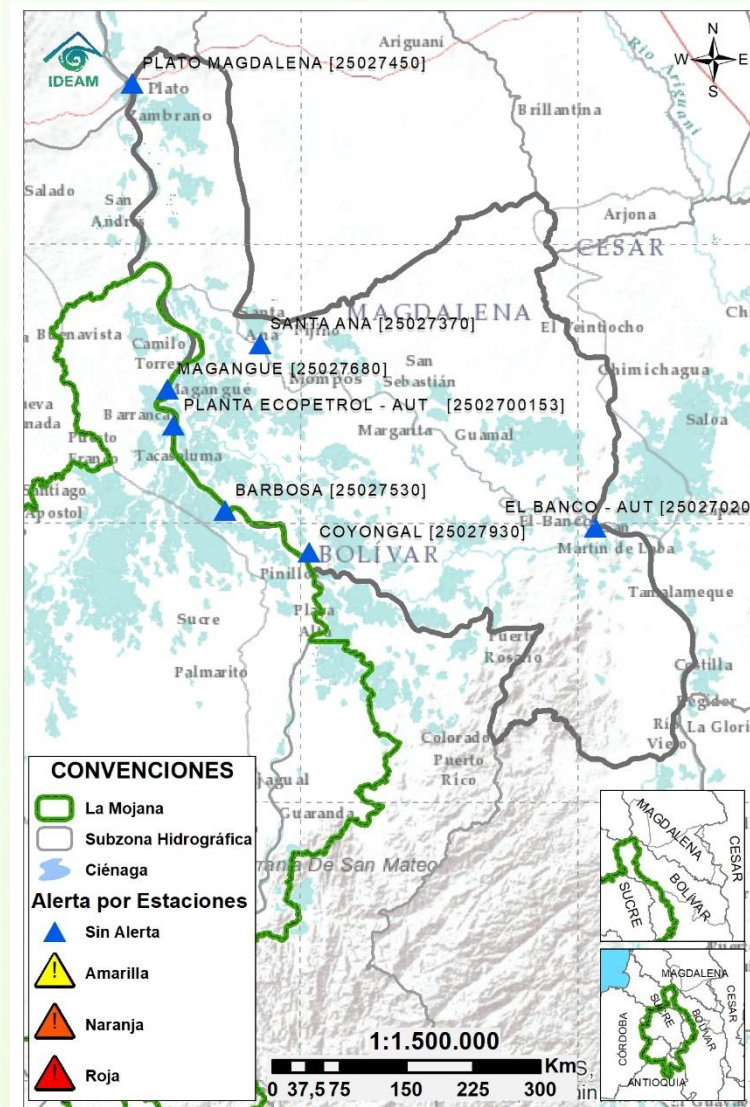
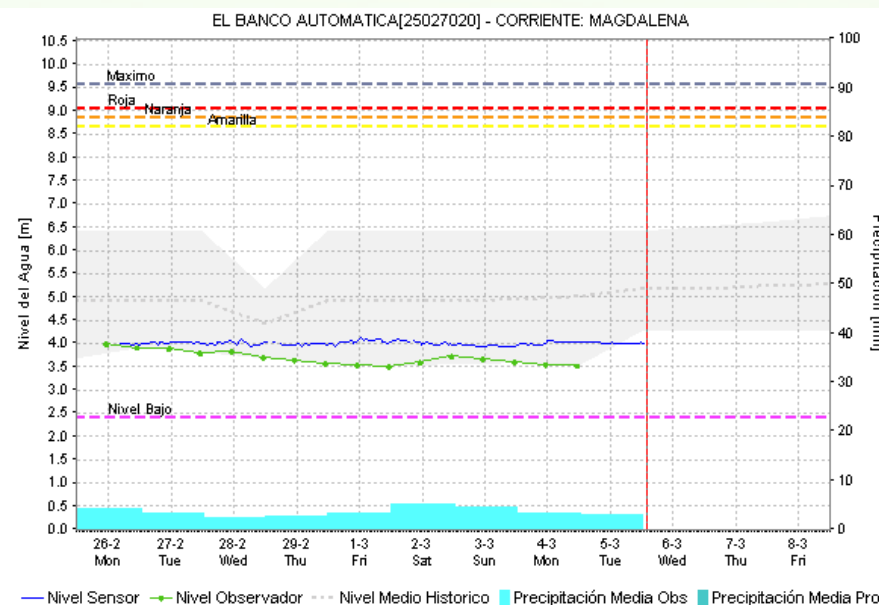
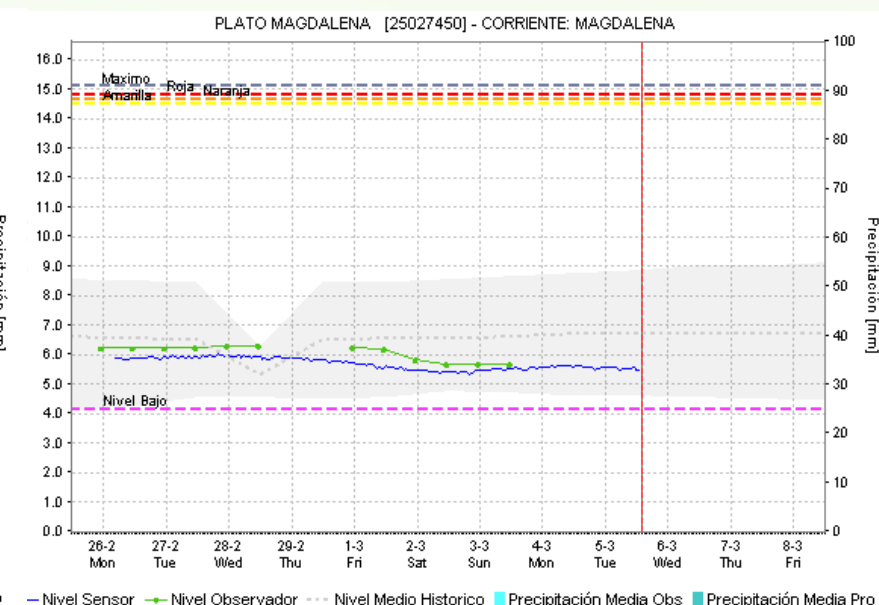
## 2.2.6 DIRECTOS AL BAJO MAGDALENA ENTRE EL BANCO Y EL PLATO

Subzona hidrográfica	Alerta	Descripción
Directos Bajo Magdalena entre el Banco y el Plato		Descenso de niveles en el brazo de Loba y el brazo de Mompós, con valores bajos para la época, se esperan ligeros descensos los próximos días.
