BOLETÍN HIDROMETEOROLÓGICO DE LA MOJANA

San Marcos, Sucre 13 de marzo de 2024
Hora de la actualización: 12:00 HLC

BOLETÍN No: 051/2024

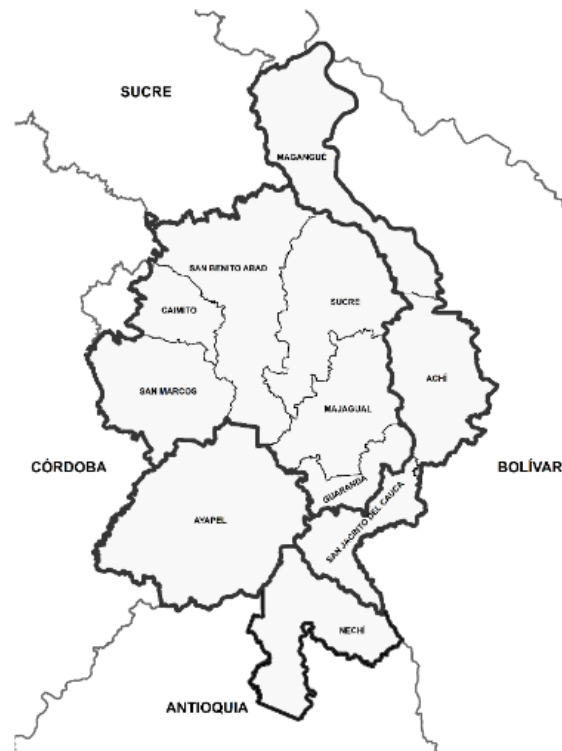
Precipitación acumulada

12/03/2024 (07:00) – 13/03/2023 (07:00).

Lluvia registrada el 12 marzo de 2024

Precipitación: Predominio de tiempo seco.

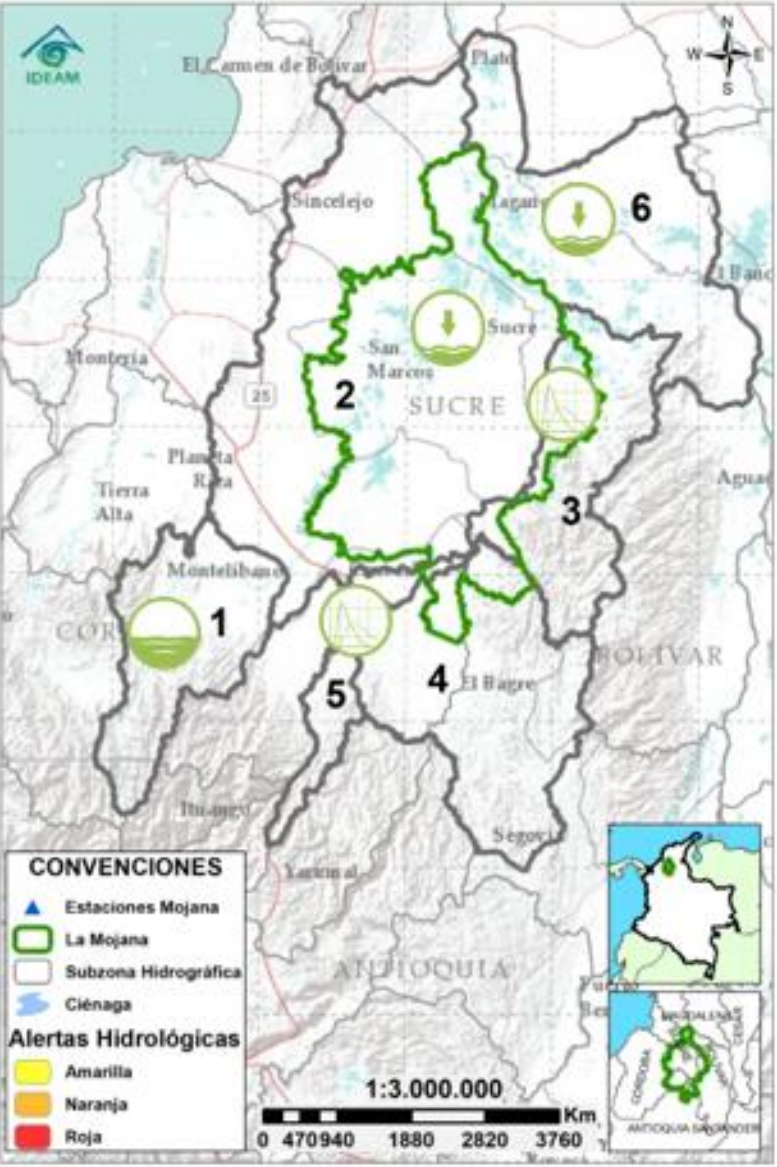
Condiciones hidrológicas antecedentes para el 12/03/2024

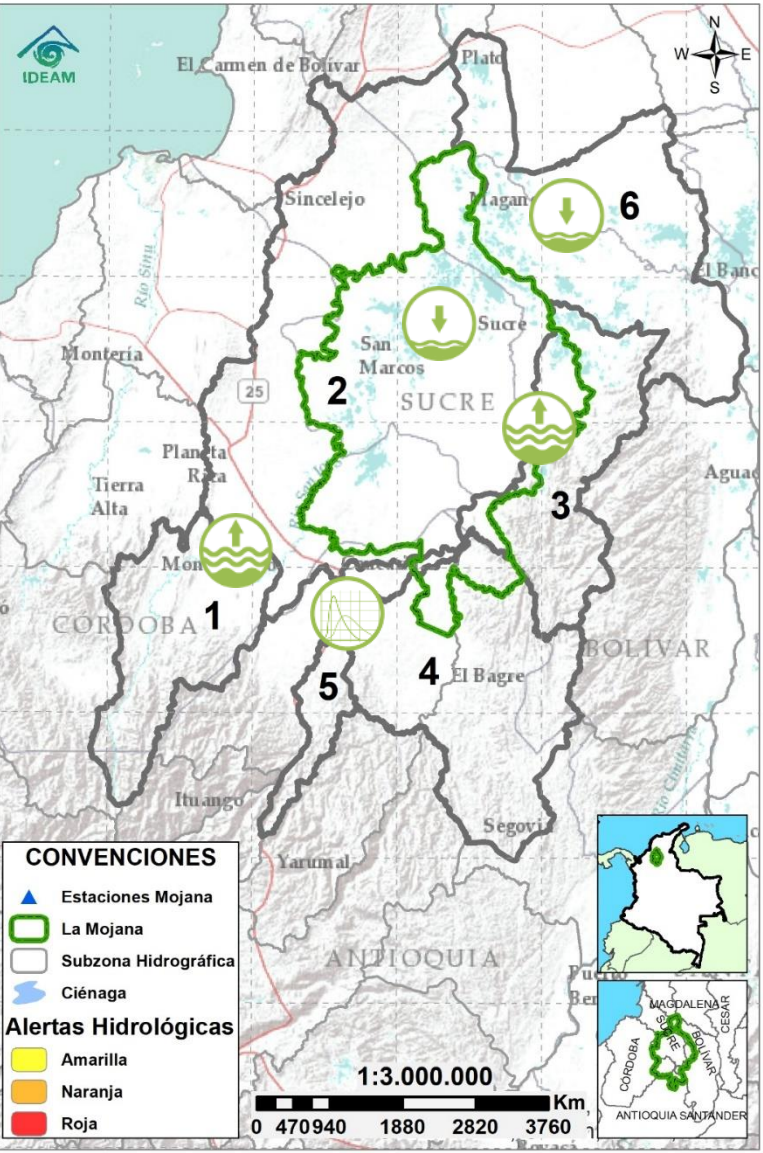
Descripción condiciones hidrológicas: los promotores del sistema comunitario de alertas tempranas reportan niveles muy bajos y problemas de navegabilidad en los caños Rabón, San Matías, Mojana y Pancegüita asociados especialmente al cierre del rompedero Caregato, así mismo persisten los niveles bajos para la época en el Bajo Magdalena a la altura de El Banco y Coyongal y en el río Cauca, en los tramos: Apavi - Margento y San Jacinto del Cauca - Pinillos.

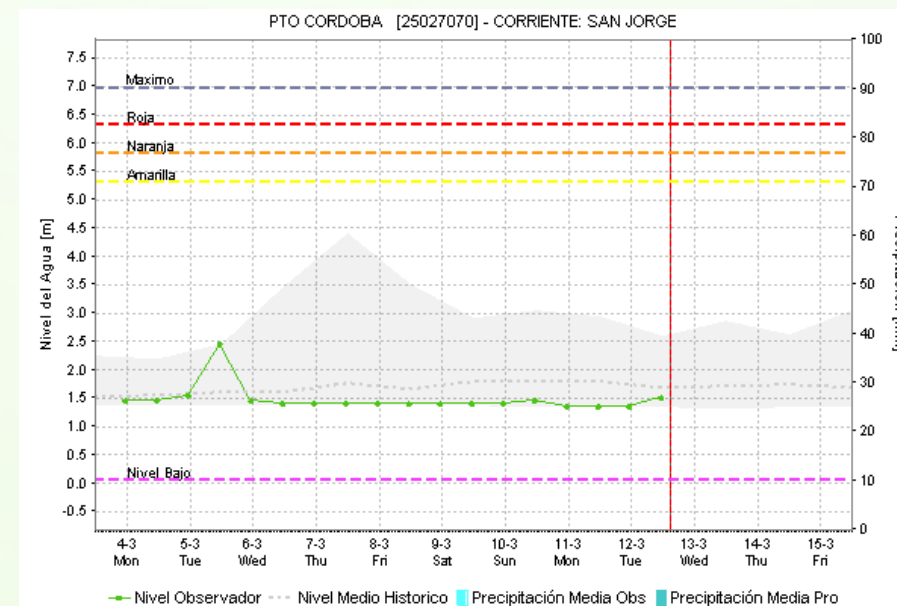
2.2.1 SUBZONA HIDROGRÁFICA DEL RÍO SAN JORGE CUENCA ALTA

Subzona hidrográfica	Alerta	Descripción
Cuenca alta del río San Jorge	Sin alerta	Ligero ascenso en el río San Jorge a la altura de La Apartada, condición que se prevé siga presentándose los próximos días.

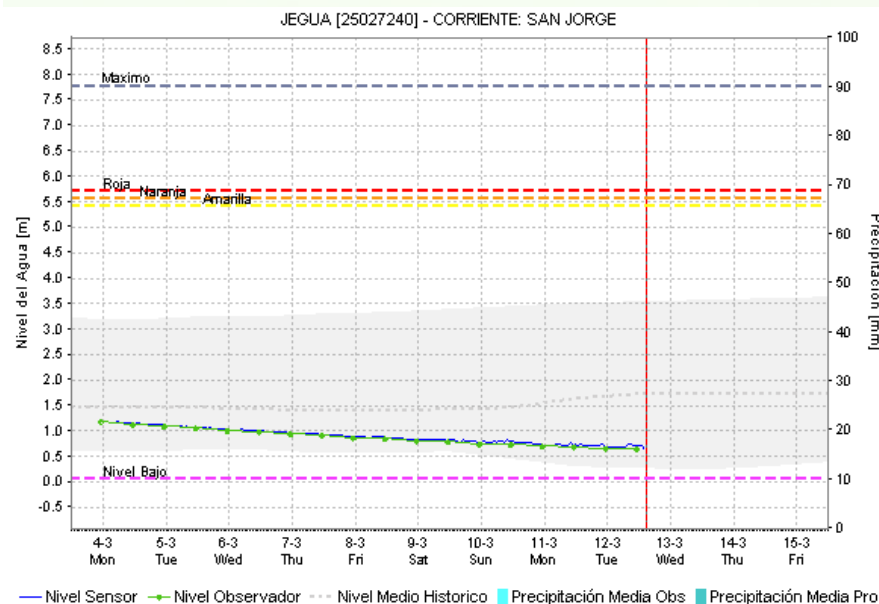
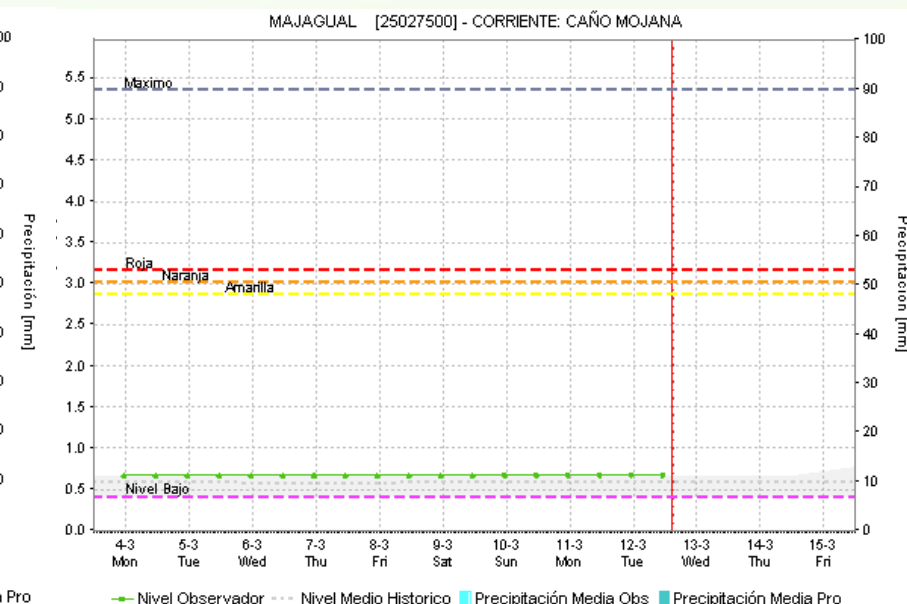
2.2.2 SUBZONA HIDROGRÁFICA DEL RÍO SAN JORGE CUENCA BAJA

Subzona hidrográfica	Alerta	Descripción
Cuenca baja del río San Jorge		Descensos de nivel y problemas de navegabilidad en los caños Rabón, San Matías, Mojana y Pancegüita debido al cierre del rompedero Caregato (20/02/2024) y a la ausencia de lluvias.

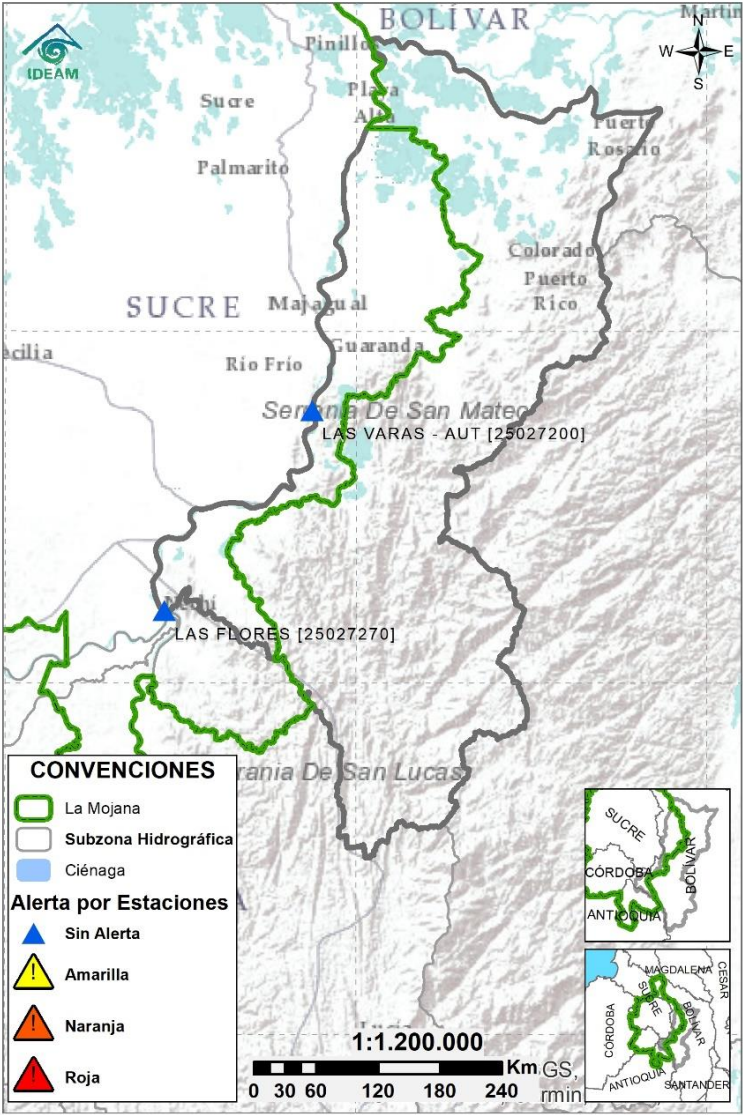
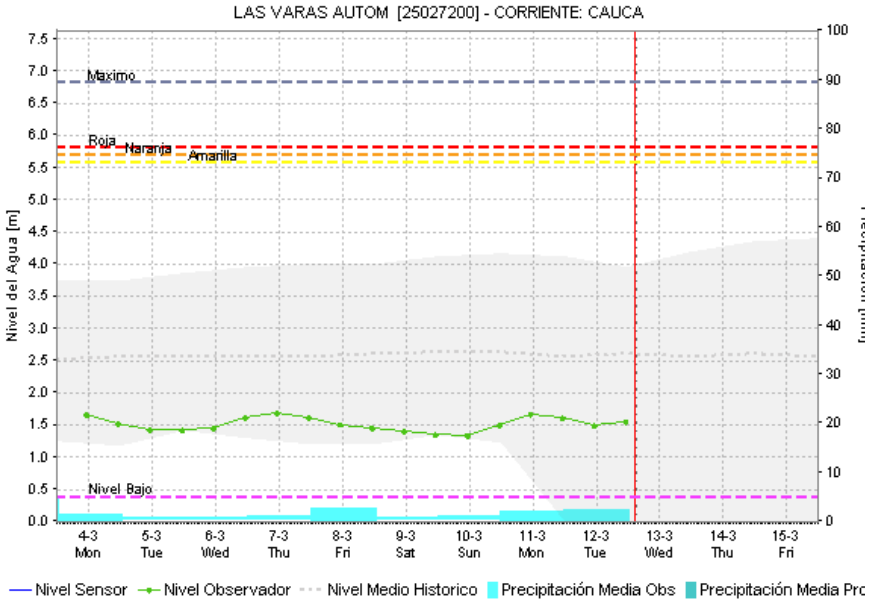
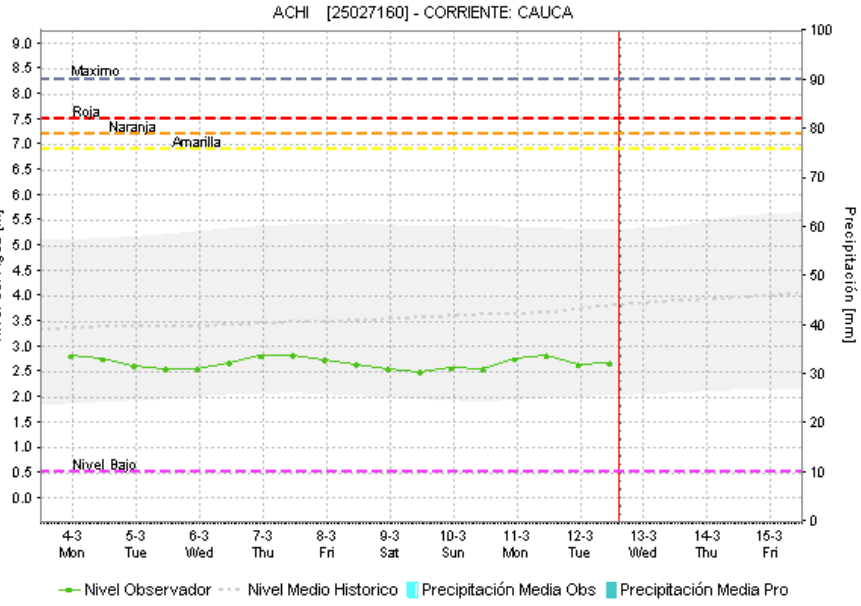
2.2.3 DIRECTOS AL BAJO CAUCA - CIÉNAGA LA RAYA ENTRE EL RÍO NECHÍ Y EL BRAZO DE LOBA

Subzona hidrográfica	Alerta	Descripción
Directos al bajo Cauca- Ciénaga La Raya entre el río Nechí y Brazo de Loba		Valores por debajo de lo normal para la época; sin embargo, se evidencia una ligera creciente transitando en el tramo Nechí – Achí.

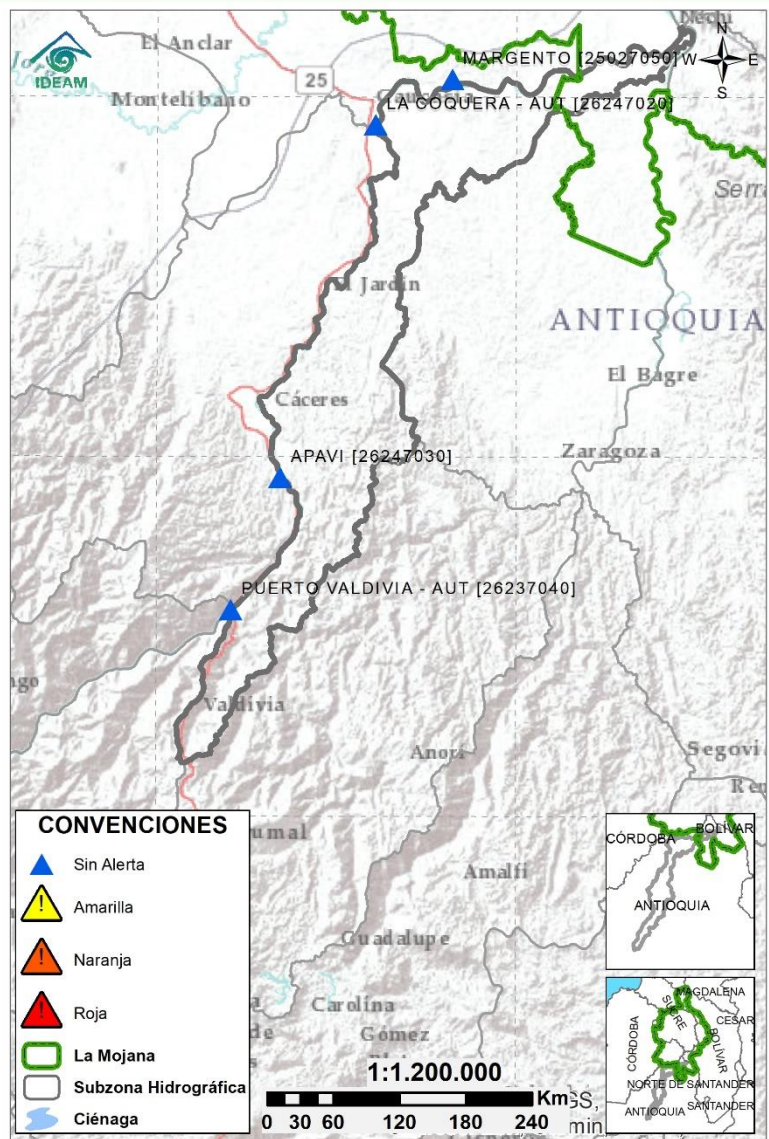
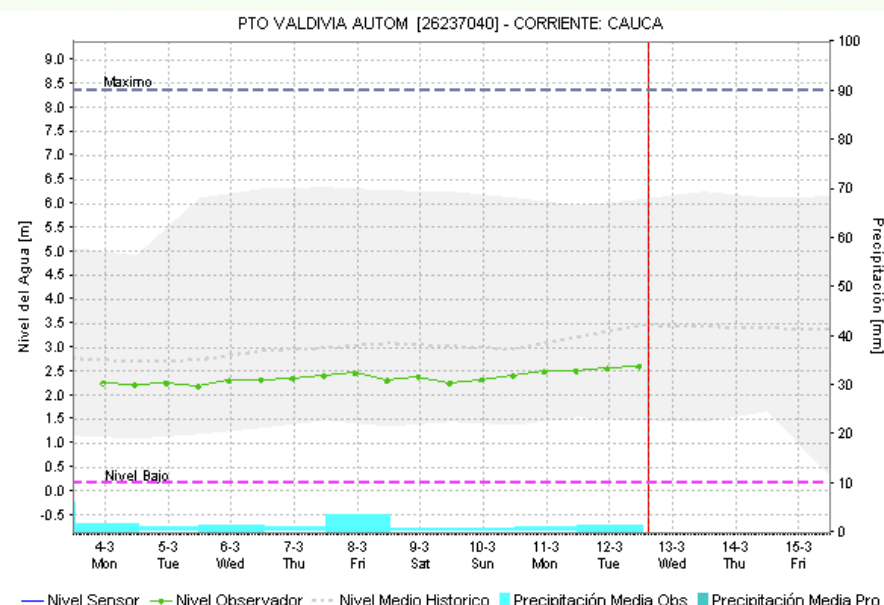
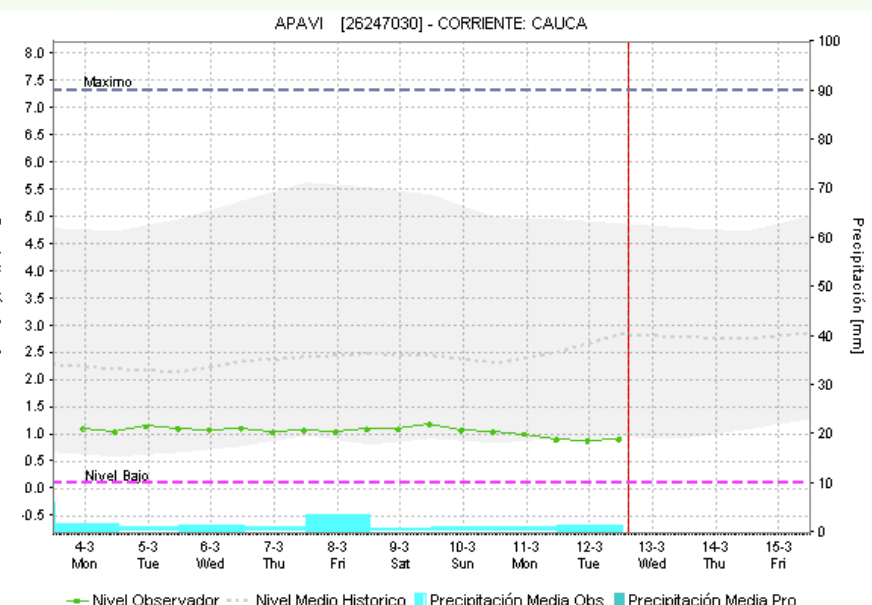
2.2.5 DIRECTOS AL CAUCA ENTRE PTO. VALDIVIA Y RÍO NECHÍ

Subzona hidrográfica	Alerta	Descripción
Directos al Cauca entre Puerto Valdivia y río Nechí		Niveles bajos para la época en el tramo Caucasia – Margento, ligera creciente transitando entre Pto Valdivia – Cáceres.

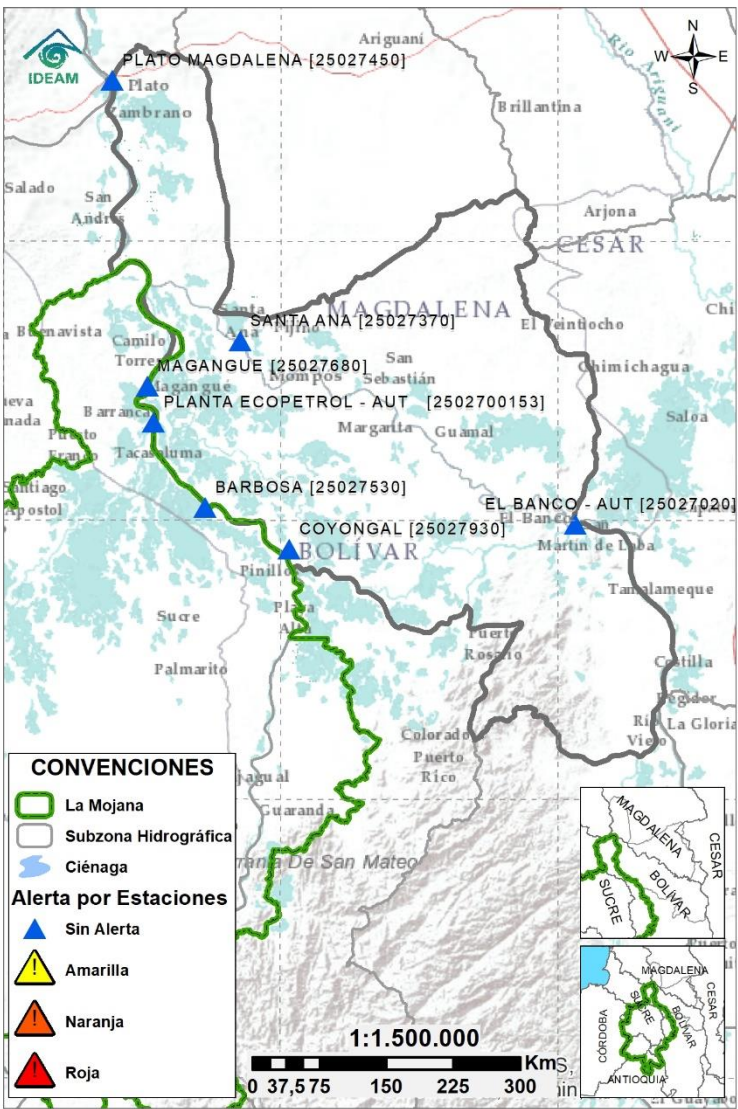
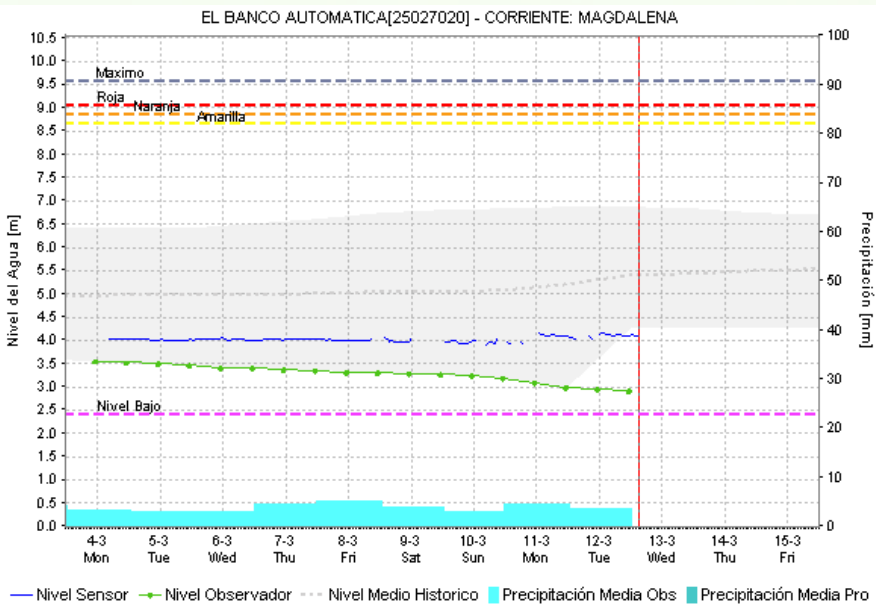
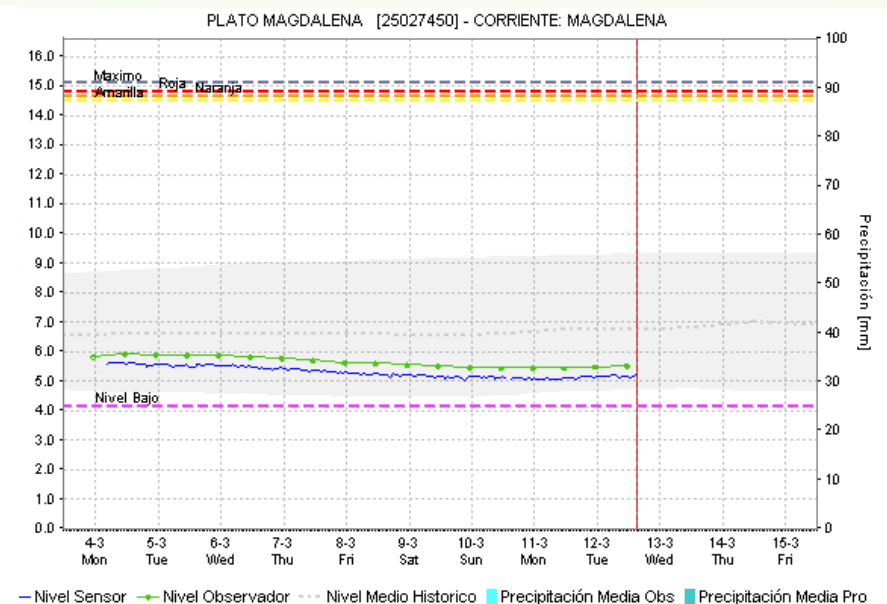
2.2.6 DIRECTOS AL BAJO MAGDALENA ENTRE EL BANCO Y EL PLATO

Subzona hidrográfica	Alerta	Descripción
Directos Bajo Magdalena entre el Banco y el Plato		Se mantiene el registro de niveles muy bajos en el río Magdalena a la altura de El Banco, condición que se prevé especialmente en el brazo de Mompós.
