BOLETÍN HIDROMETEOROLÓGICO DE LA MOJANA

San Marcos, Sucre 2 de abril de 2024
Hora de la actualización: 12:00 HLC

BOLETÍN No: 062/2024

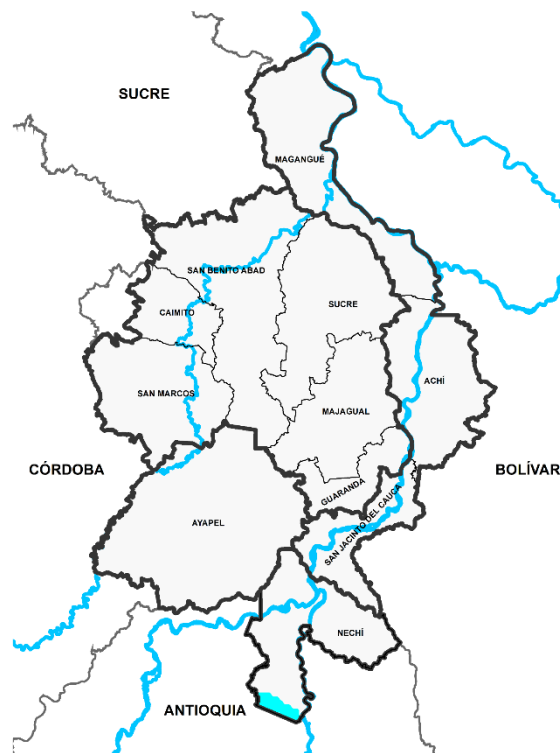
Precipitación acumulada
01/04/2024 (07:00) – 02/04/2023 (07:00).
Fuente: IDEAM

Lluvia registrada el 01 de abril de 2024

Precipitación: predominó el tiempo seco.

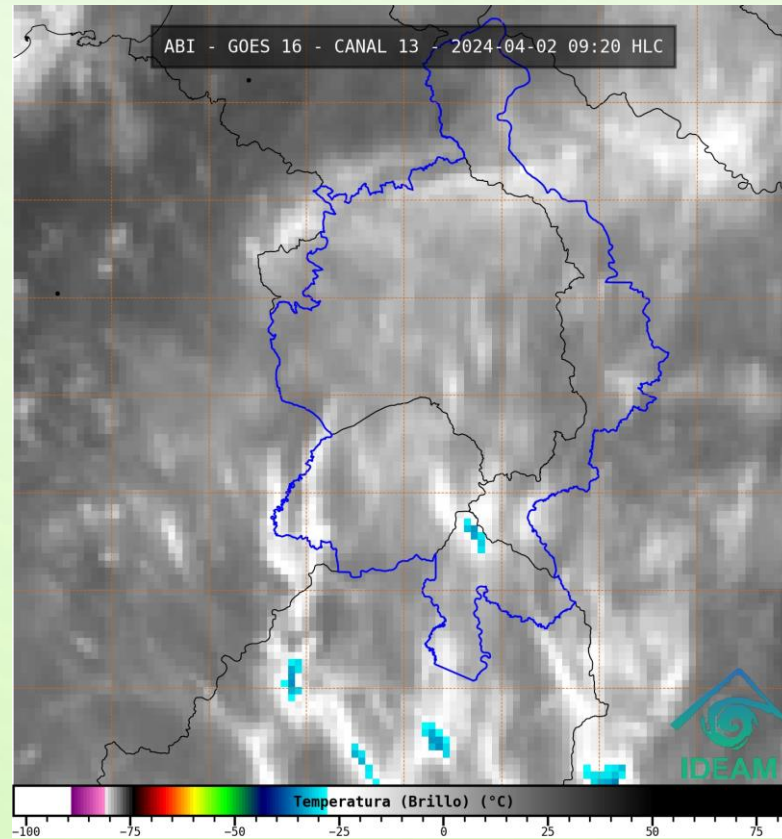
Imagen de satélite IR 09:20 HLC
Fuente: IDEAM

Durante la mañana ha predominado condición de cielo parcialmente nublado

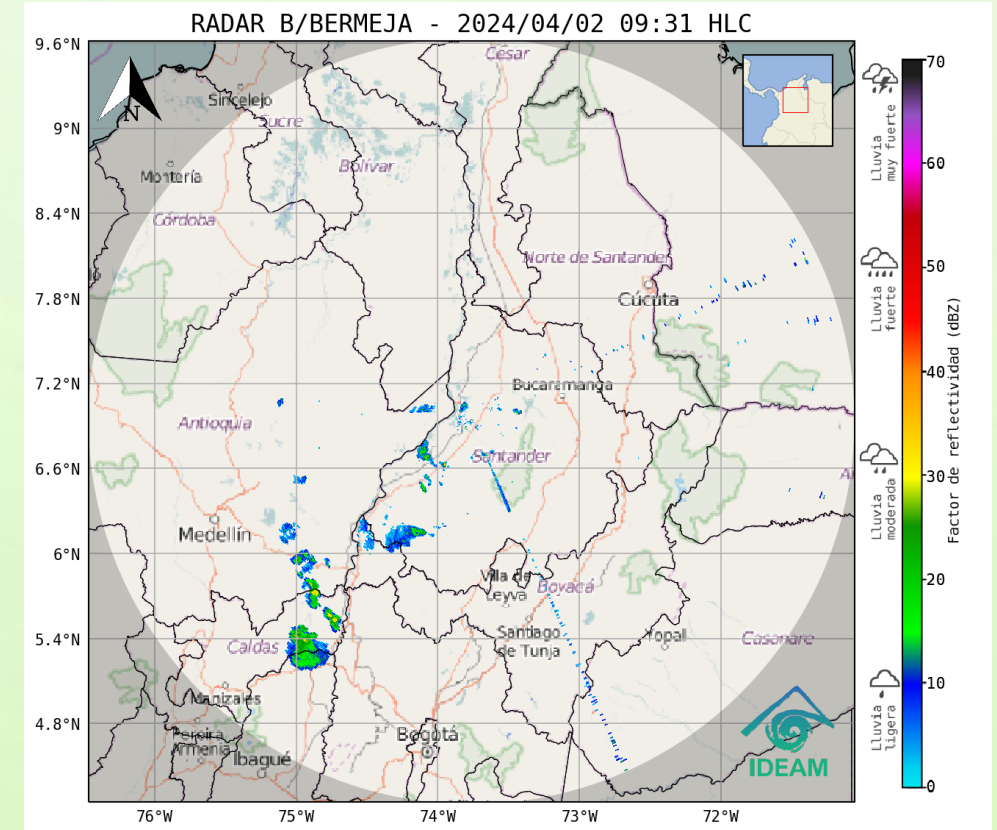
Imagen de radar 09:31 HLC
Fuente: IDEAM

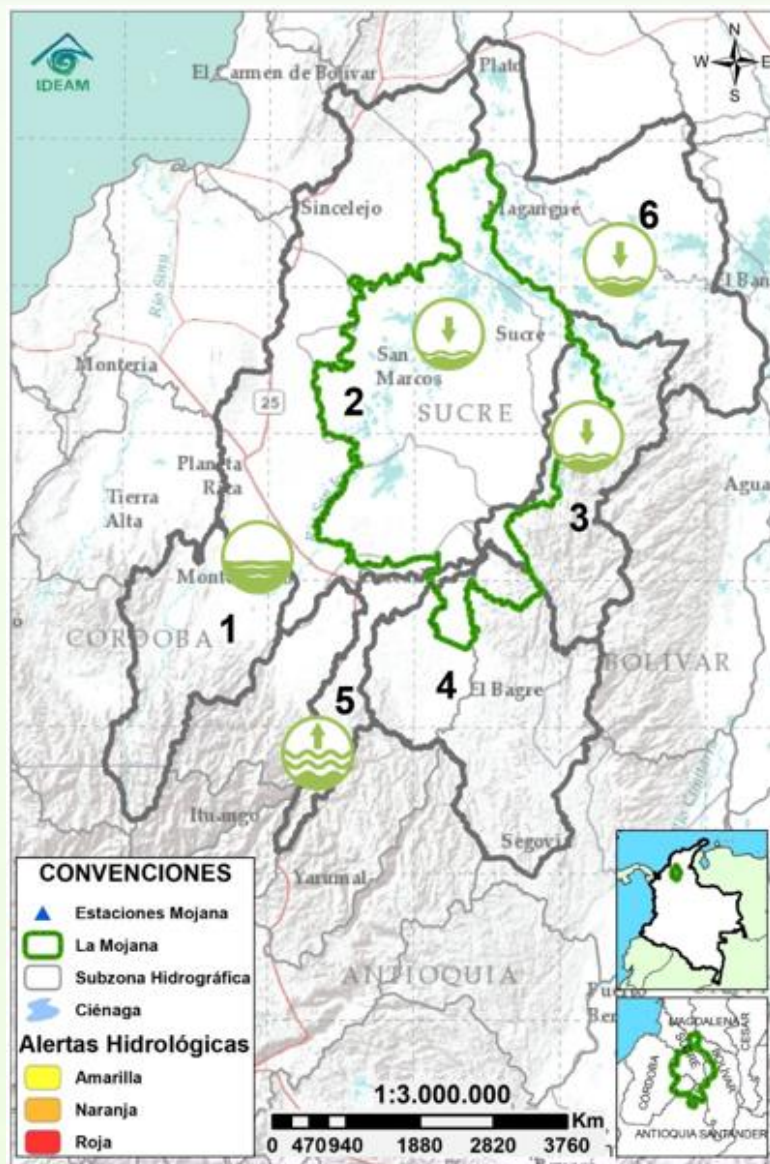
Condiciones hidrológicas antecedentes para el 01/04/2024

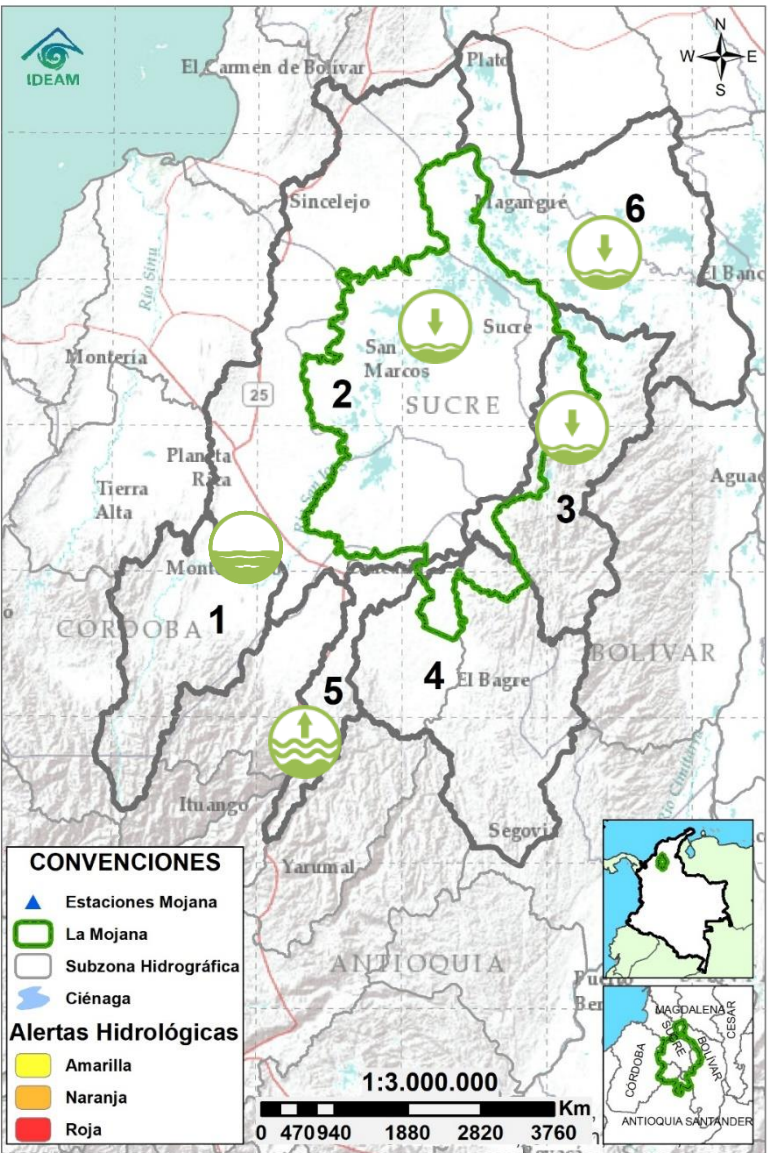
Descripción condiciones hidrológicas: persisten los niveles bajos en el río San Jorge y el sistema de caños y ciénagas de la cuenca baja. Así mismo, en los tramos: Apavi - Margento y Nechí – Pinillos, sobre el río Cauca. En el brazo de Loba y en el brazo de Mompós, se observan descensos de nivel con valores bajos para la época.

Alerta	Zona Hidrográfica	Subzona o Cuenca Hidrográfica	Condición predominante	Descripción de la alerta hidrológica
Sin alerta	1	Bajo Magdalena-Cauca - San Jorge	Alto San Jorge	Niveles estables Niveles estables en el río San Jorge a la altura de La Apartada, condición que se prevé se mantenga los próximos días.
Sin alerta	2	Bajo Magdalena-Cauca - San Jorge	Bajo San Jorge	Niveles en descenso Descenso en los niveles del río San Jorge entre Marralú y San Antonio. Continúan los problemas de navegabilidad en los caños Rabón, San Matías, Mojana y Pancegüita.
Sin alerta	3	Bajo Magdalena-Cauca - San Jorge	Directos al Bajo Cauca-ciénaga La Raya entre el río Nechí y Brazo de Loba	Niveles en descenso Ligero descenso de nivel con valores por debajo de lo normal para la época en el tramo Nechí – Pinillos, condición que se mantendrá los siguientes días.
Sin alerta	5	Cauca	Directos al Cauca entre Puerto Valdivia y río Nechí	Niveles en ascenso Leve ascenso en los niveles, con valores bajos para la época en el tramo Apavi – Margento.

Sin alerta	6	Bajo Magdalena	Directos Bajo Magdalena entre El Banco y Plato	Niveles en descenso Descensos de nivel en el brazo de Loba y el brazo de Mompós; los valores continúan cerca a los mínimos históricos para la época. Se prevé tendencia estable durante la semana.

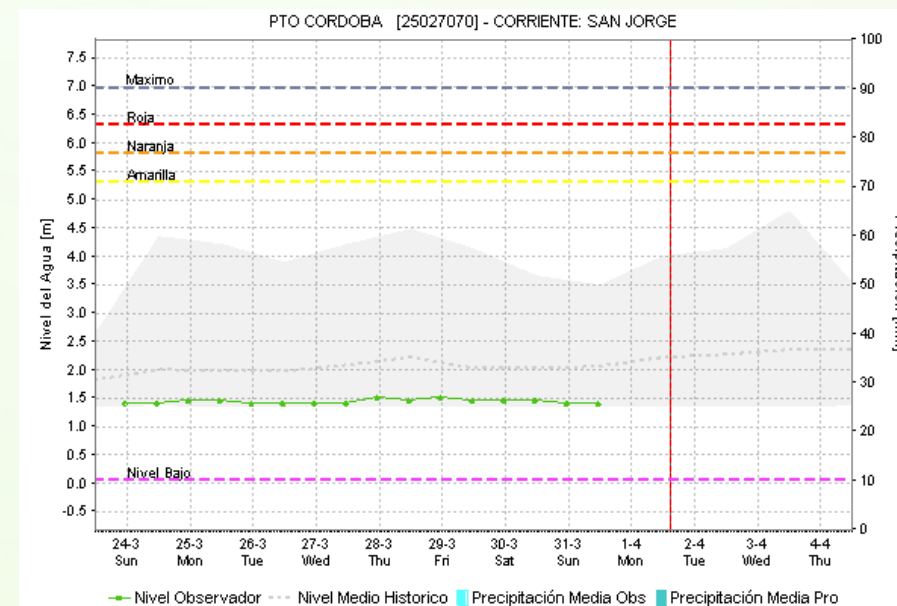
2.2.1 SUBZONA HIDROGRÁFICA DEL RÍO SAN JORGE CUENCA ALTA

Subzona hidrográfica	Alerta	Descripción
Cuenca alta del río San Jorge	Sin alerta	Niveles estables en el río San Jorge a la altura de La Apartada, condición que se prevé se mantenga los próximos días.

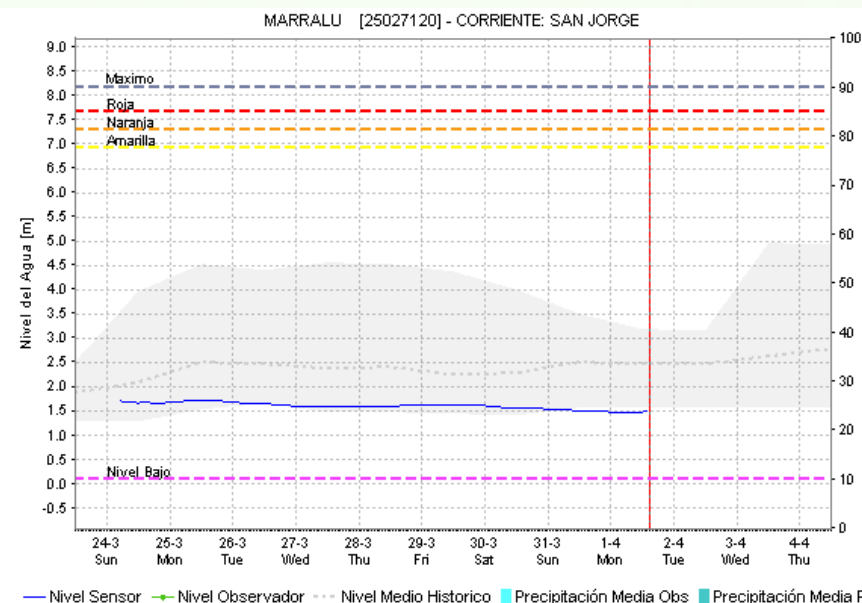
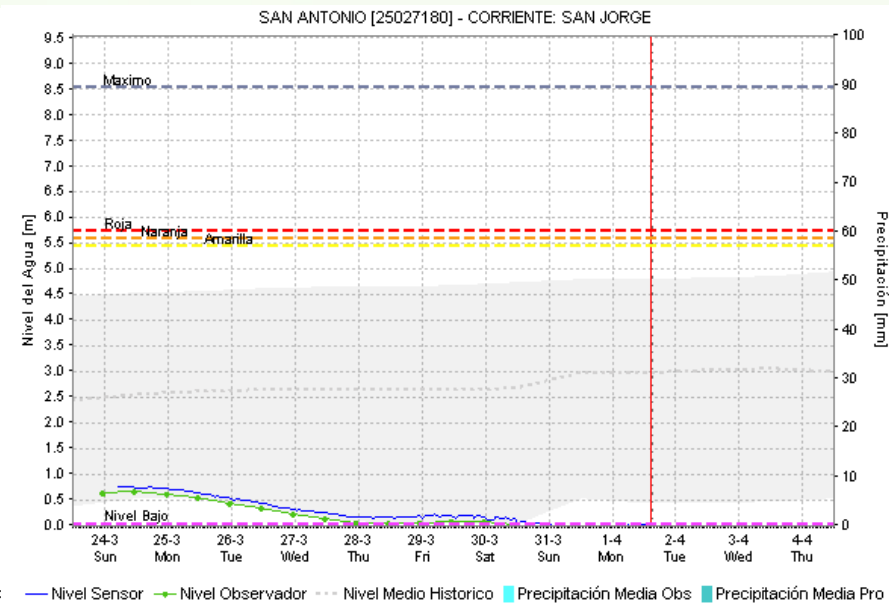
2.2.2 SUBZONA HIDROGRÁFICA DEL RÍO SAN JORGE CUENCA BAJA

Subzona hidrográfica	Alerta	Descripción
Cuenca baja del río San Jorge		Descenso en los niveles del río San Jorge entre Marralú y San Antonio. Continúan los problemas de navegabilidad en los caños Rabón, San Matías, Mojana y Pancegüita.

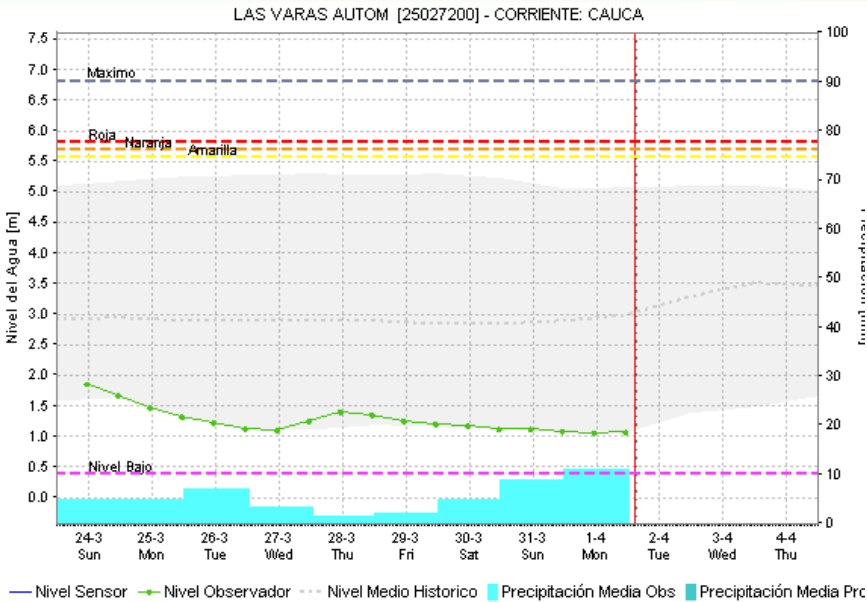
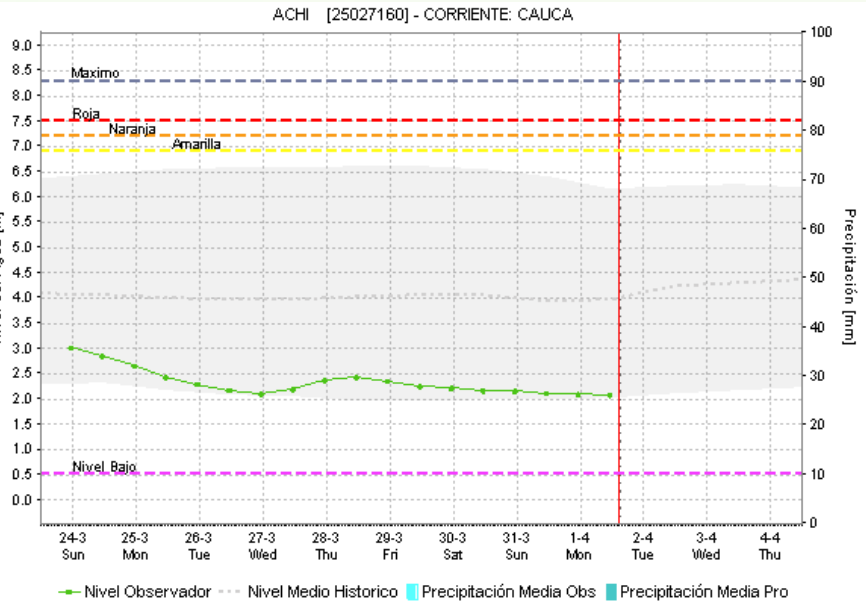
2.2.3 DIRECTOS AL BAJO CAUCA - CIÉNAGA LA RAYA
ENTRE EL RÍO NECHÍ Y EL BRAZO DE LOBA

Subzona hidrográfica	Alerta	Descripción
Directos al bajo Cauca- Ciénaga La Raya entre el río Nechí y Brazo de Loba		Ligero descenso de nivel con valores por debajo de lo normal para la época en el tramo Nechí – Pinillos, condición que se mantendrá los siguientes días

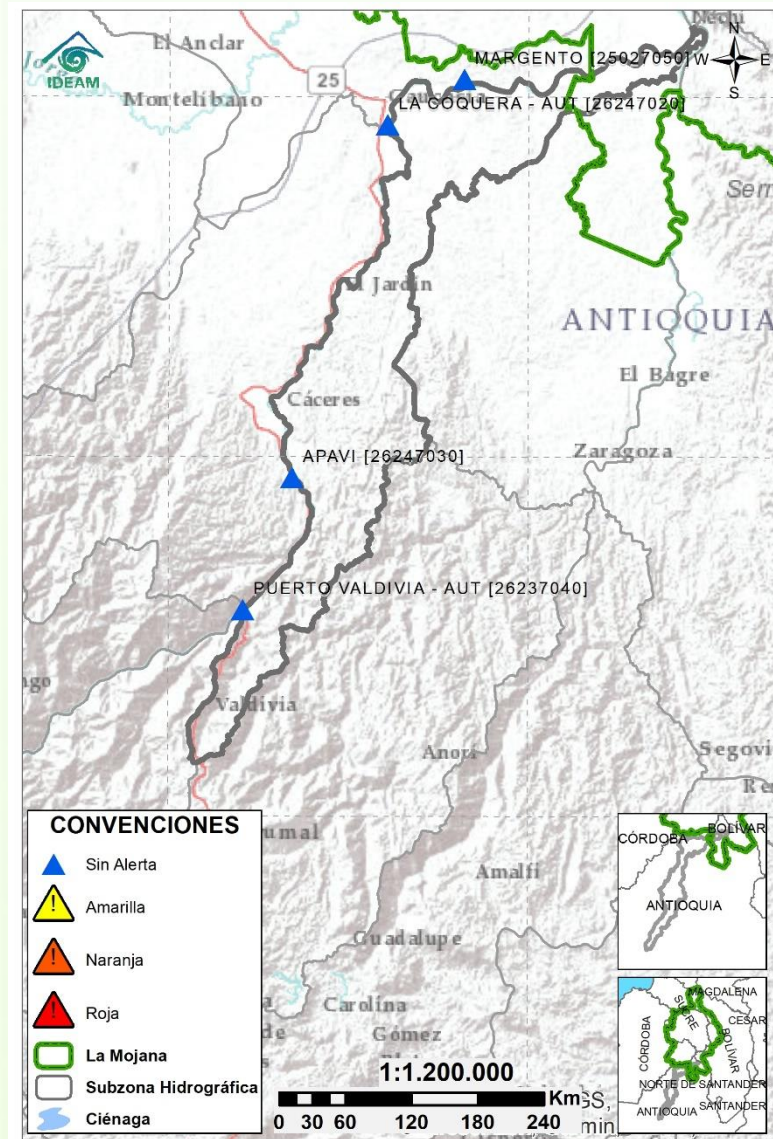
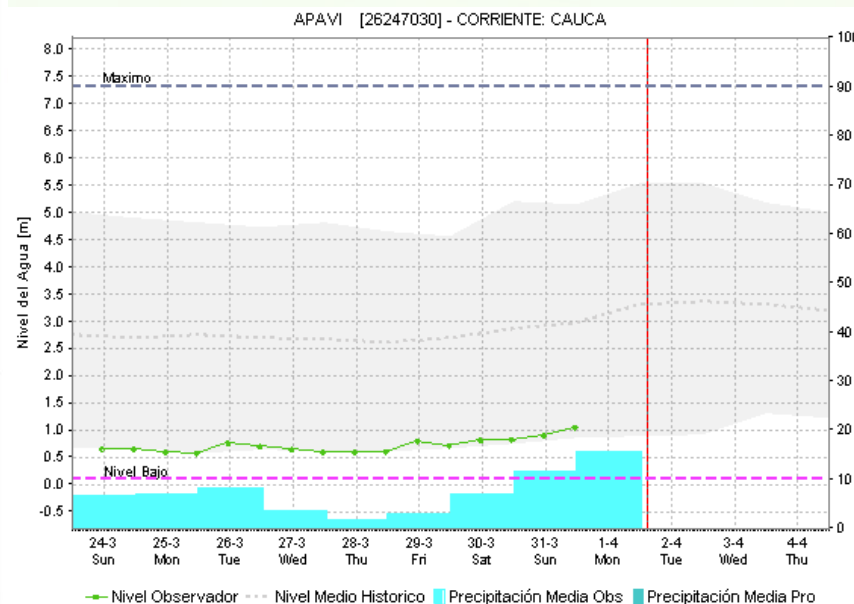
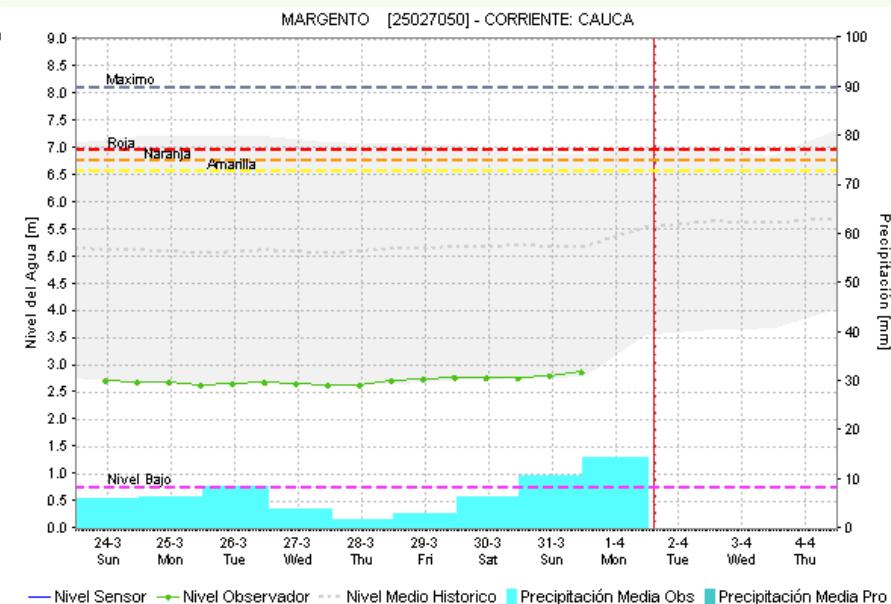
2.2.5 DIRECTOS AL CAUCA ENTRE PTO. VALDIVIA Y RÍO NECHÍ

Subzona hidrográfica	Alerta	Descripción
Directos al Cauca entre Puerto Valdivia y río Nechí		Leve ascenso en los niveles, con valores bajos para la época en el tramo Apati - Margento.

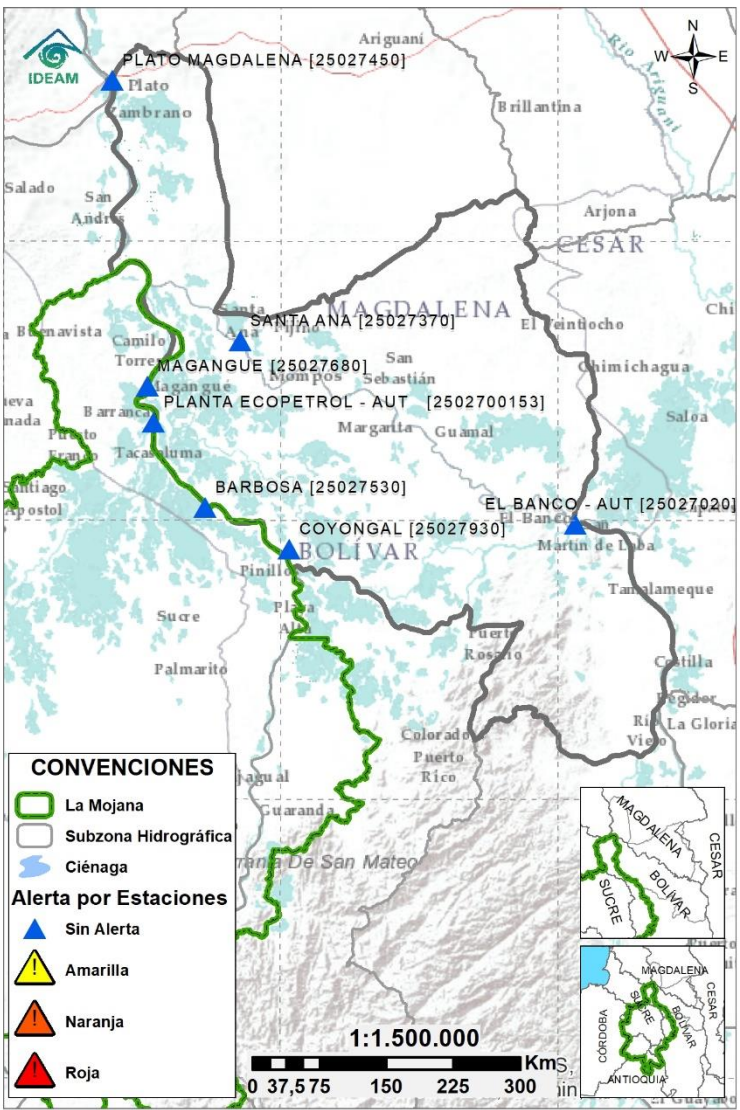
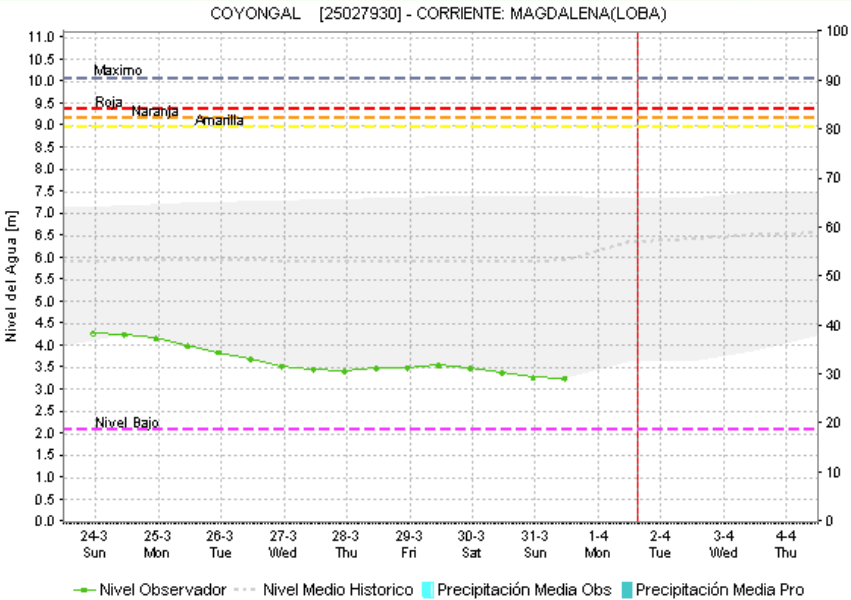
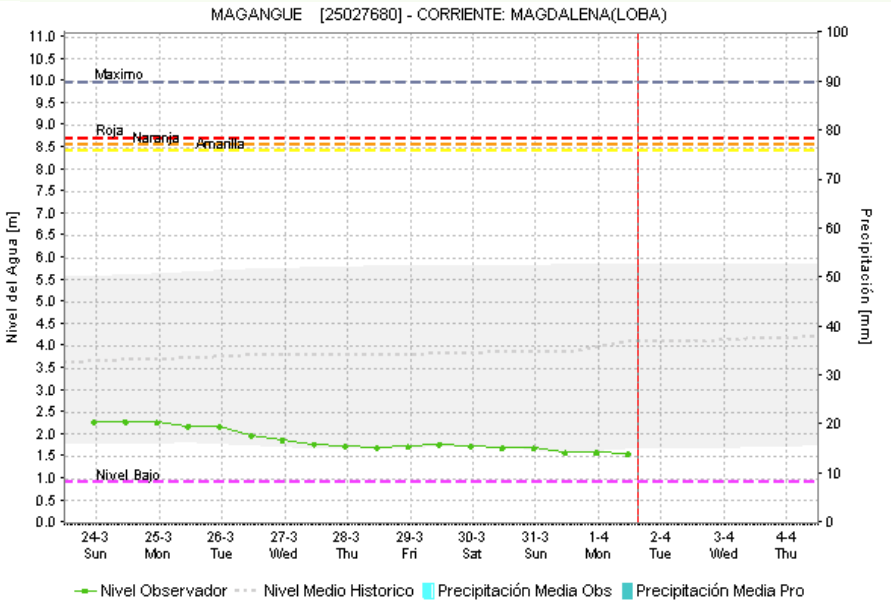
2.2.6 DIRECTOS AL BAJO MAGDALENA ENTRE EL BANCO Y EL PLATO

Subzona hidrográfica	Alerta	Descripción
Directos Bajo Magdalena entre el Banco y el Plato		Descensos de nivel en el brazo de Loba y el brazo de Mompós; los valores continúan cerca a los mínimos históricos para la época. Se prevé tendencia estable durante la semana.
