BOLETÍN HIDROMETEOROLÓGICO DE LA MOJANA

San Marcos, Sucre 4 de abril de 2024
Hora de la actualización: 12:00 HLC

BOLETÍN No: 064/2024

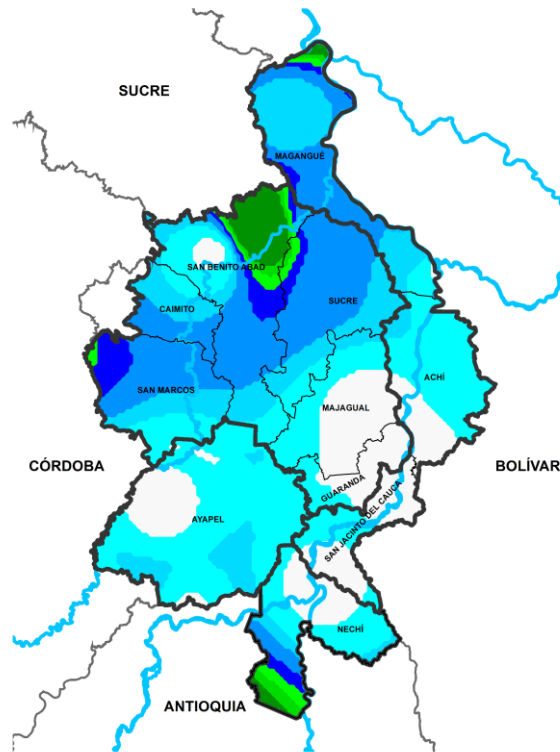
Precipitación acumulada
03/04/2024 (07:00) – 04/04/2023 (07:00).
Fuente: IDEAM

Precipitación: durante la tarde prevaleció la condición seca en todo el territorio mojanero y altas temperaturas, luego hacia la noche y madrugada se dieron algunas lluvias en amplios sectores del territorio mojanero.

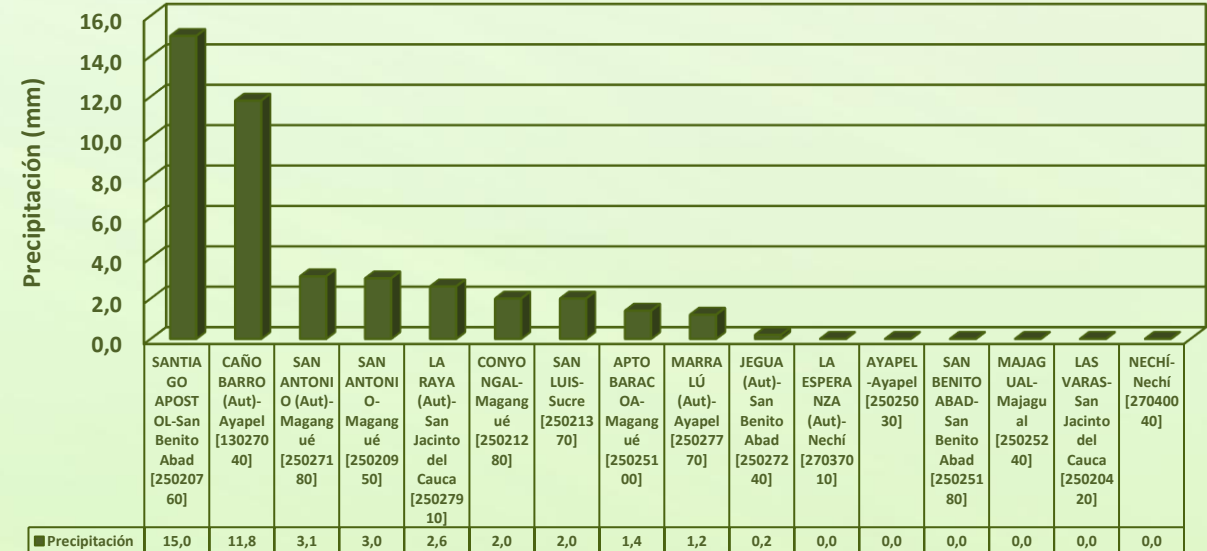
Lluvia registrada el 03 abril de 2024

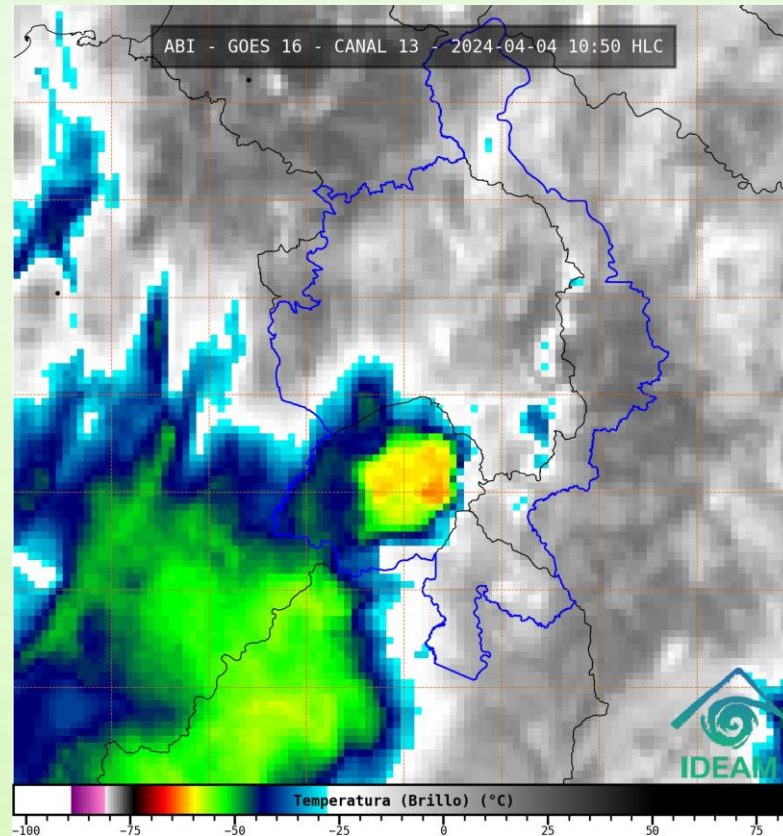
Imagen de satélite IR 10:50 HLC
Fuente: IDEAM

Durante la mañana ha predominado condición de cielo parcialmente nublado

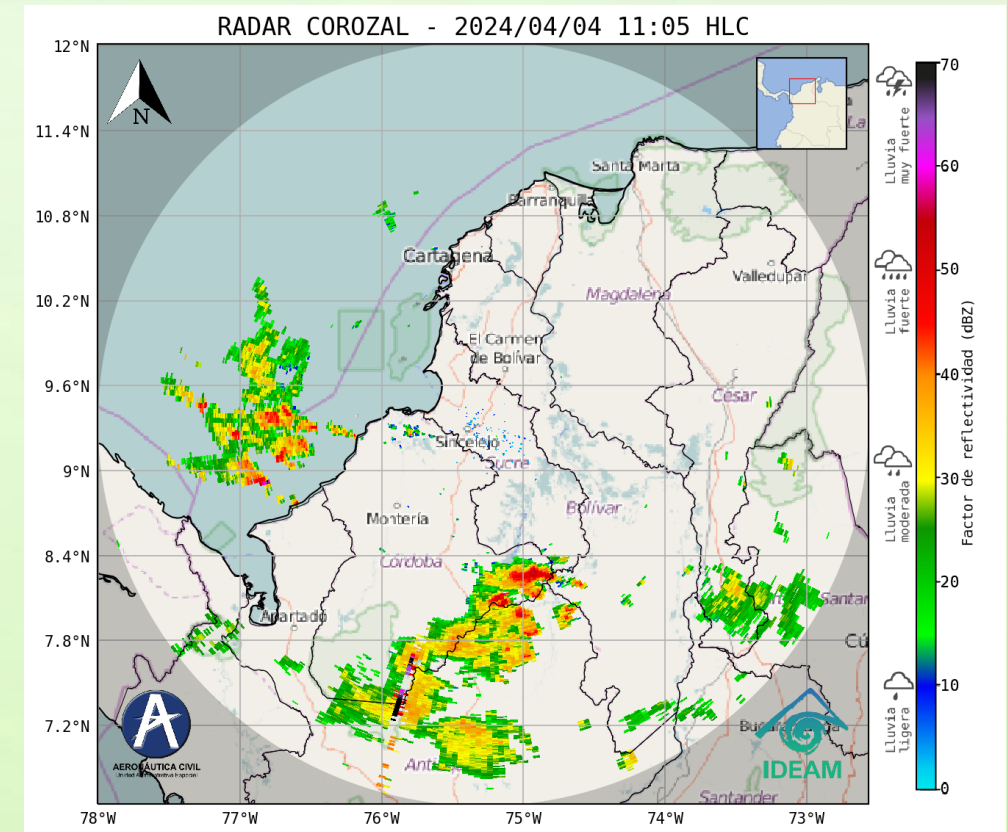
Imagen de radar 11:05 HLC
Fuente: IDEAM

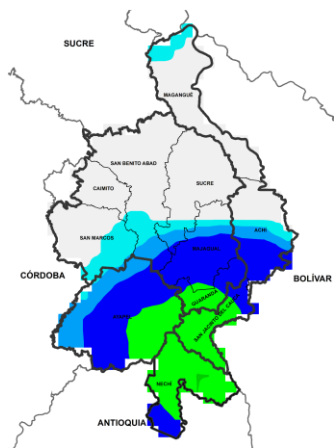
TARDE DEL 04 DE ABRIL

Precipitación: en horas de la tarde se tiene una probabilidad de lluvias en sectores de Nechí, Ayapel, San Marcos y Guaranda, luego, en horas de la noche y madrugada se prevé ocurrencia de lluvias en amplios sectores del territorio mojanero.

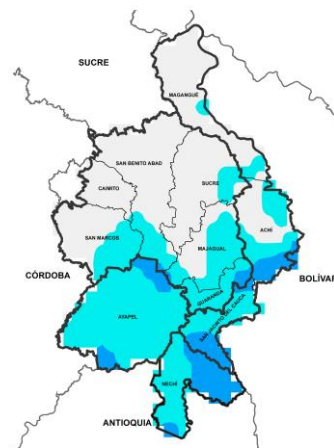
NOCHE DEL 04 DE ABRIL

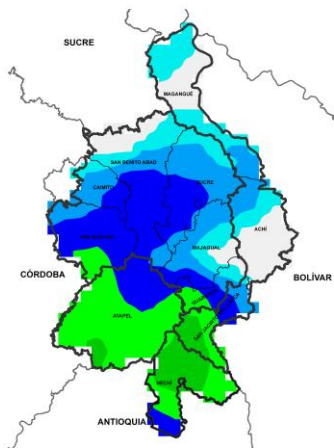
MADRUGADA DEL 05 DE ABRIL

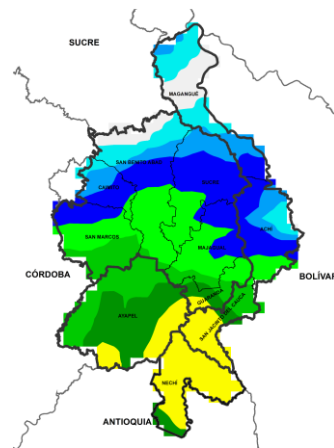
ACUMULADO DEL 04 AL 05 DE ABRIL

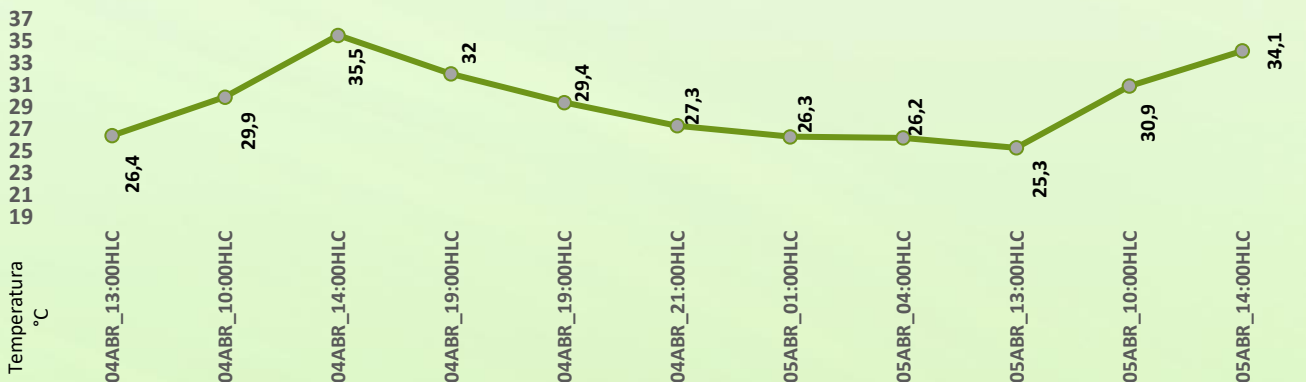
Pronóstico de temperaturas medias para los próximos 02 días

Temperatura: las temperaturas máximas oscilarán entre los 35C y 37°C y las mínimas entre los 23°C y 26°C. Las sensaciones térmicas máximas estimadas oscilarán entre los 36°C y 42°C.

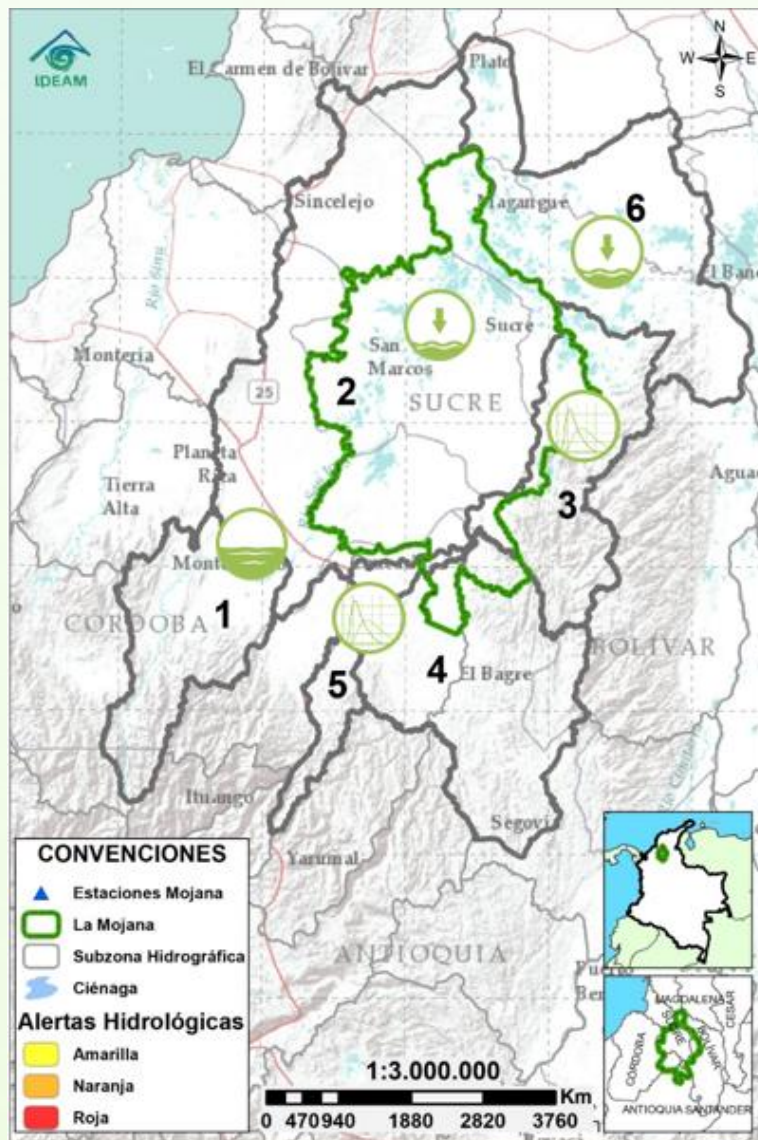
Condiciones hidrológicas antecedentes para el 03/04/2024

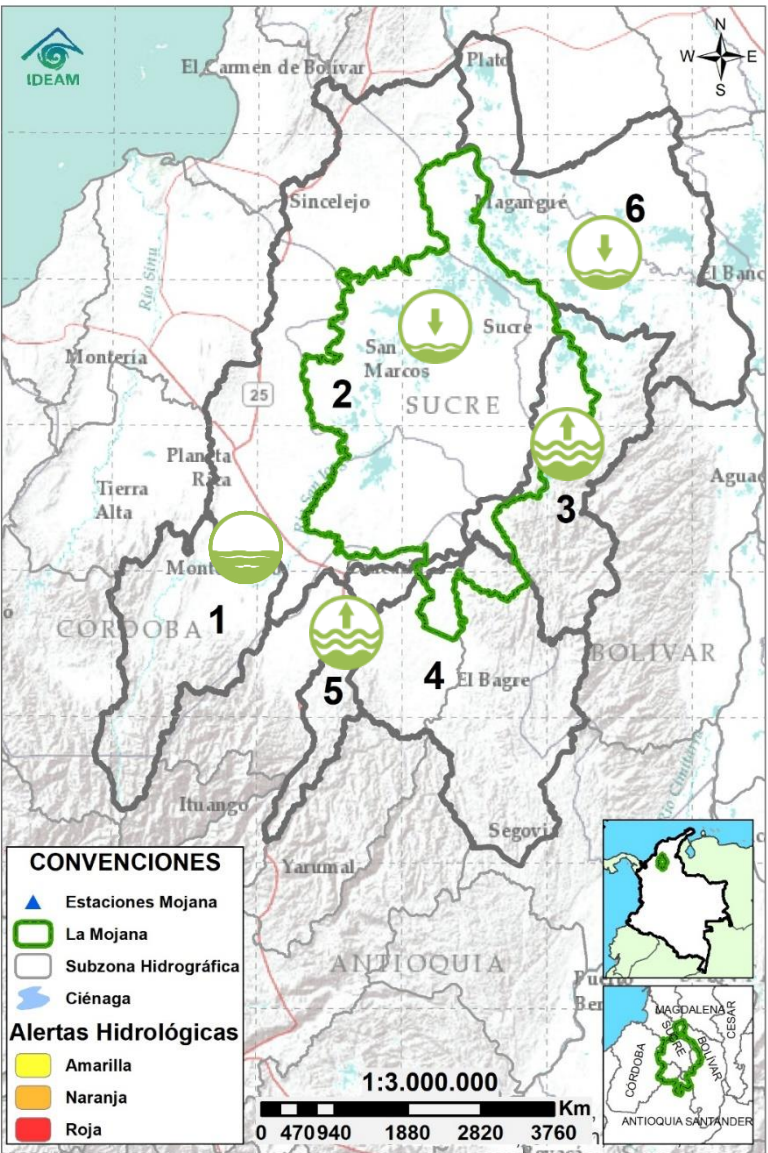
Descripción condiciones hidrológicas: persisten los niveles bajos en el río San Jorge y el sistema de caños y ciénagas de la cuenca baja, se prevé una tendencia estable durante la semana. En el río Cauca se observan ascensos de nivel, entre Valdivia – Pinillos; sin embargo, los niveles continúan bajos para la época. En el brazo de Loba y el brazo de Mompós, se espera una ligera estabilidad debido a las lluvias registradas en el medio Magdalena.

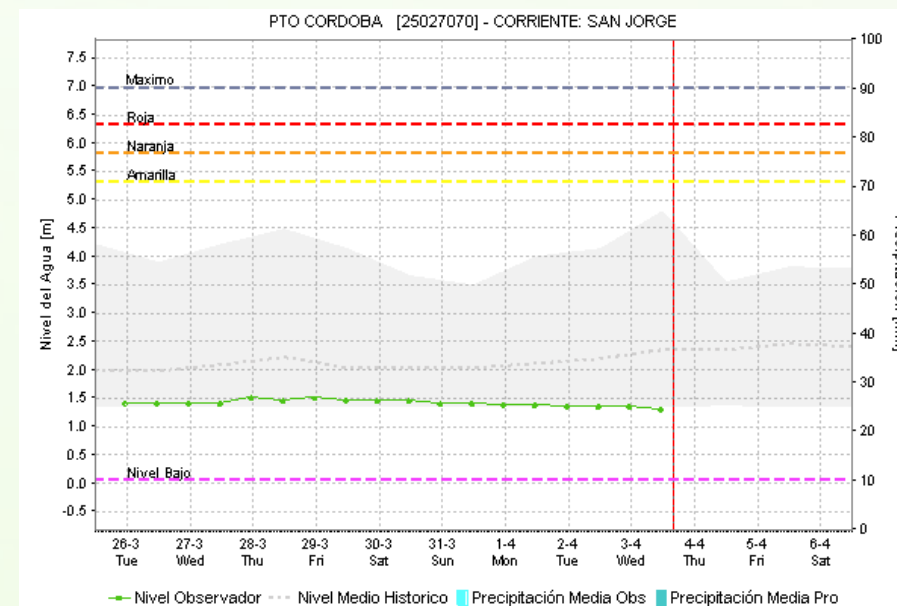
2.2.1 SUBZONA HIDROGRÁFICA DEL RÍO SAN JORGE CUENCA ALTA

Subzona hidrográfica	Alerta	Descripción
Cuenca alta del río San Jorge	Sin alerta	Niveles estables en el río San Jorge a la altura de La Apartada, condición que se prevé se mantenga los próximos días.

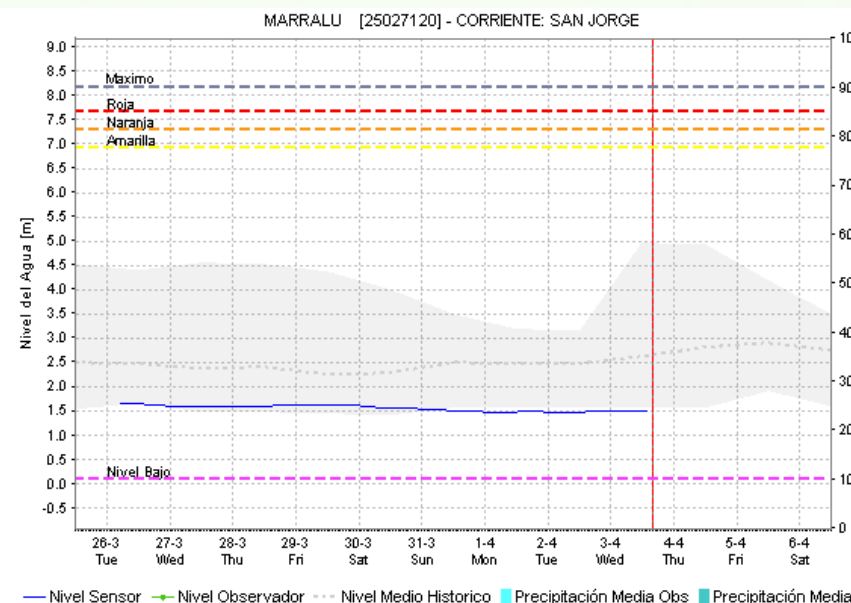
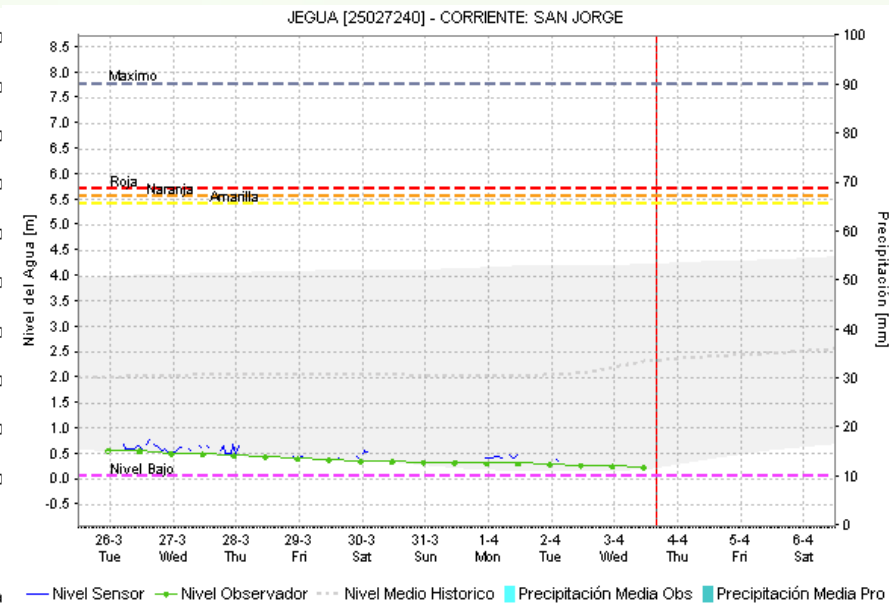
2.2.2 SUBZONA HIDROGRÁFICA DEL RÍO SAN JORGE CUENCA BAJA

Subzona hidrográfica	Alerta	Descripción
Cuenca baja del río San Jorge		Descenso en los niveles del río San Jorge entre Marralú y San Antonio. Continúan los problemas de navegabilidad en los caños Rabón, San Matías, Mojana y Pancegüita.

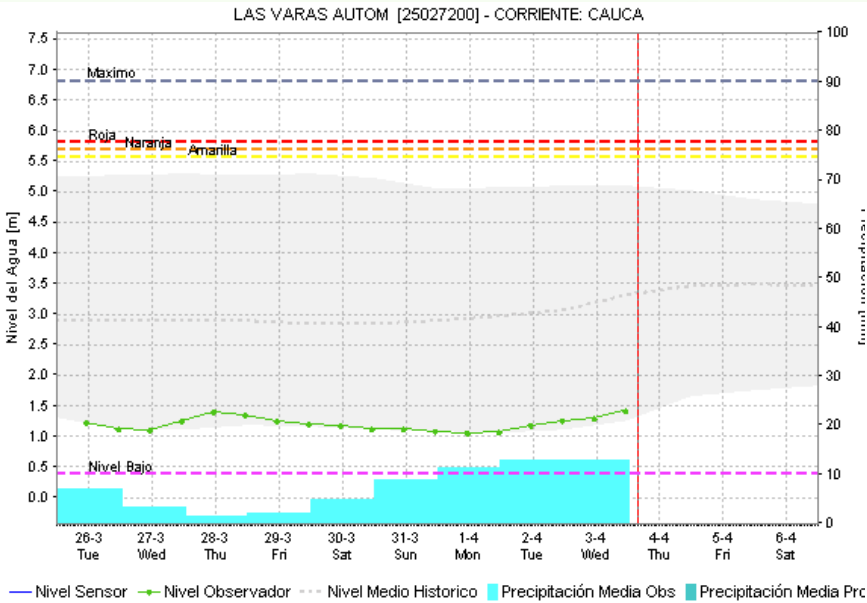
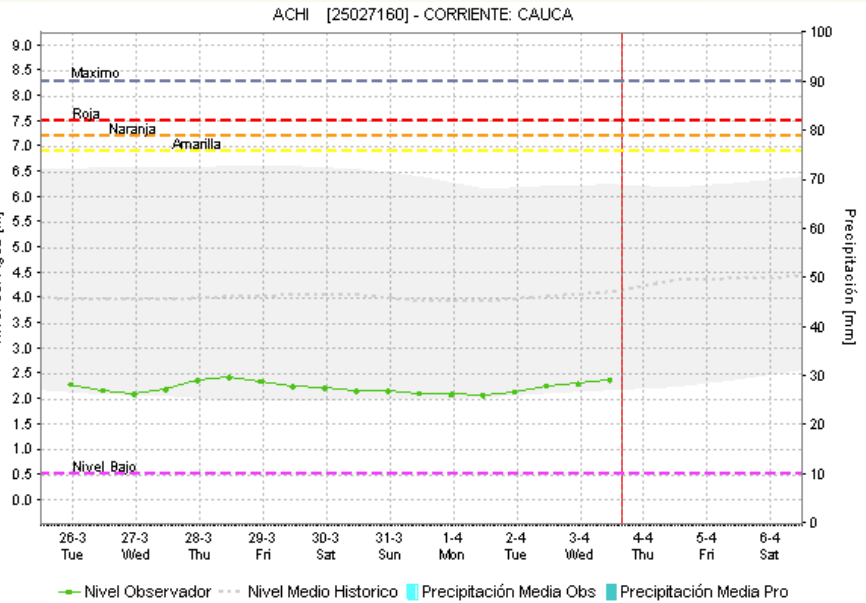
2.2.3 DIRECTOS AL BAJO CAUCA - CIÉNAGA LA RAYA
ENTRE EL RÍO NECHÍ Y EL BRAZO DE LOBA

Subzona hidrográfica	Alerta	Descripción
Directos al bajo Cauca- Ciénaga La Raya entre el río Nechí y Brazo de Loba

Ligero ascenso de nivel con valores por debajo de lo normal para la época en el tramo Nechí – Pinillos, condición que se mantendrá los siguientes días

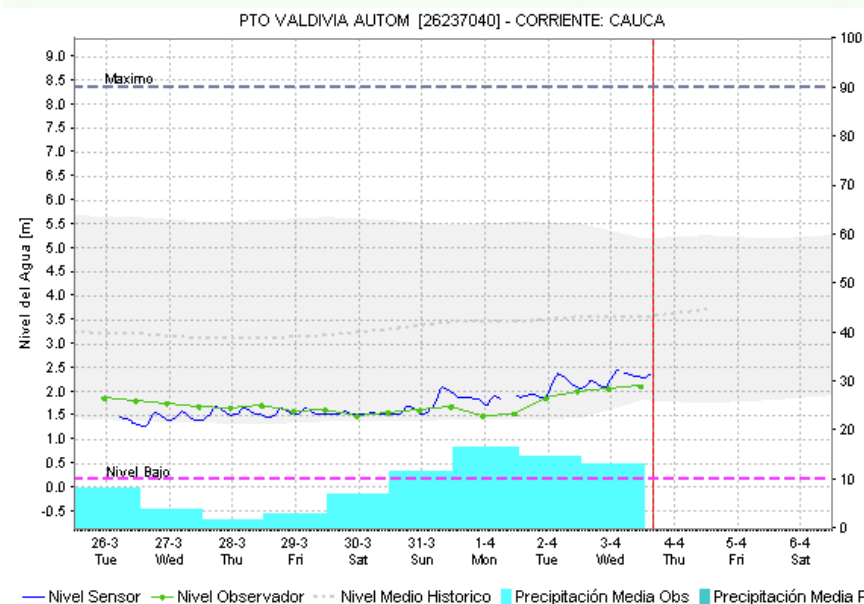
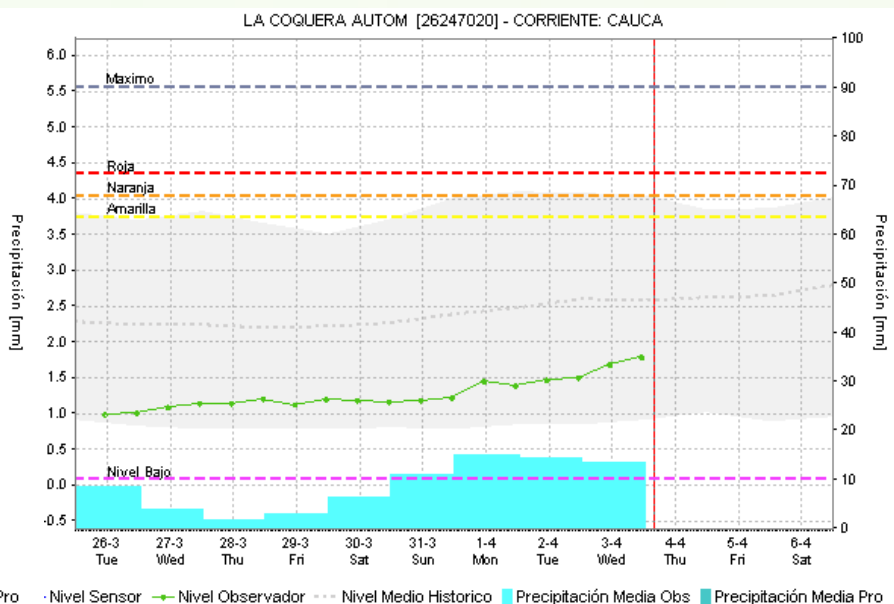
2.2.5 DIRECTOS AL CAUCA ENTRE PTO. VALDIVIA Y RÍO NECHÍ

Subzona hidrográfica	Alerta	Descripción
Directos al Cauca entre Puerto Valdivia y río Nechí		Leve incremento de nivel en el tramo Valdivia – Nechí. Persisten los niveles por debajo de los valores medios para la época.

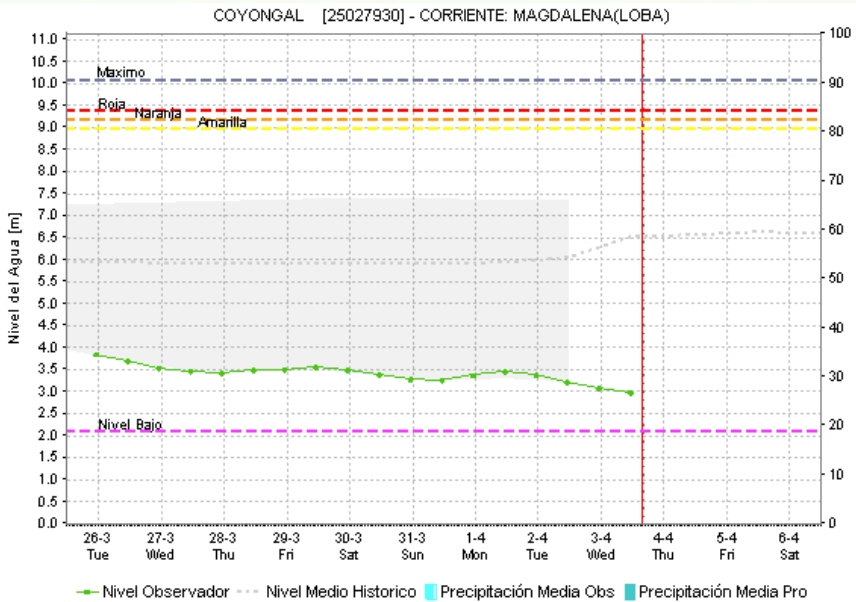
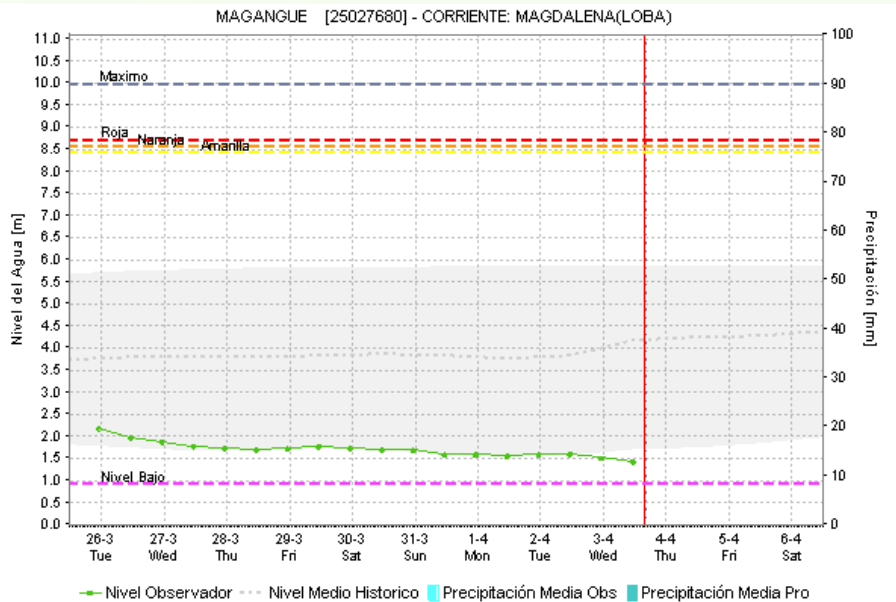
2.2.6 DIRECTOS AL BAJO MAGDALENA ENTRE EL BANCO Y EL PLATO

Subzona hidrográfica	Alerta	Descripción
Directos Bajo Magdalena entre el Banco y el Plato		Descensos de nivel en el brazo de Loba y el brazo de Mompós; los valores continúan cerca a los mínimos históricos para la época. Se prevé tendencia estable durante la semana.
