BOLETÍN HIDROMETEOROLÓGICO DE LA MOJANA

San Marcos, Sucre 5 de abril de 2024
Hora de la actualización: 12:00 HLC

BOLETÍN No: 065/2024

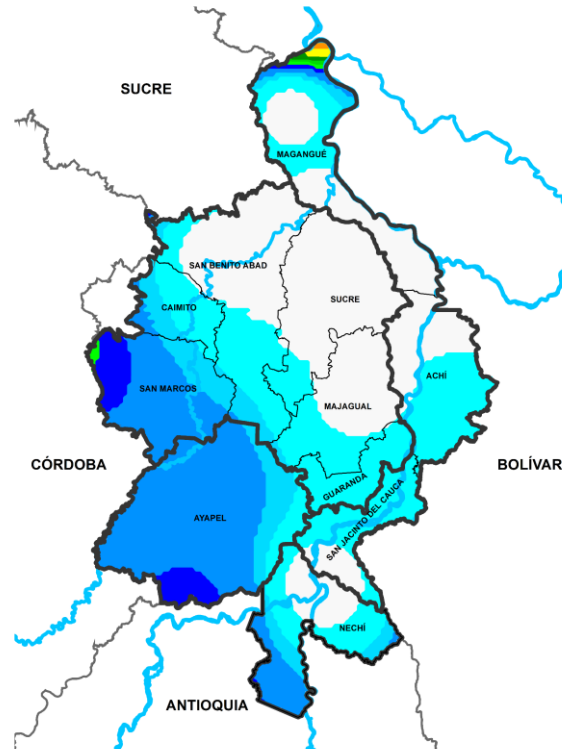
Precipitación acumulada
04/04/2024 (07:00) – 05/04/2023 (07:00).
Fuente: IDEAM

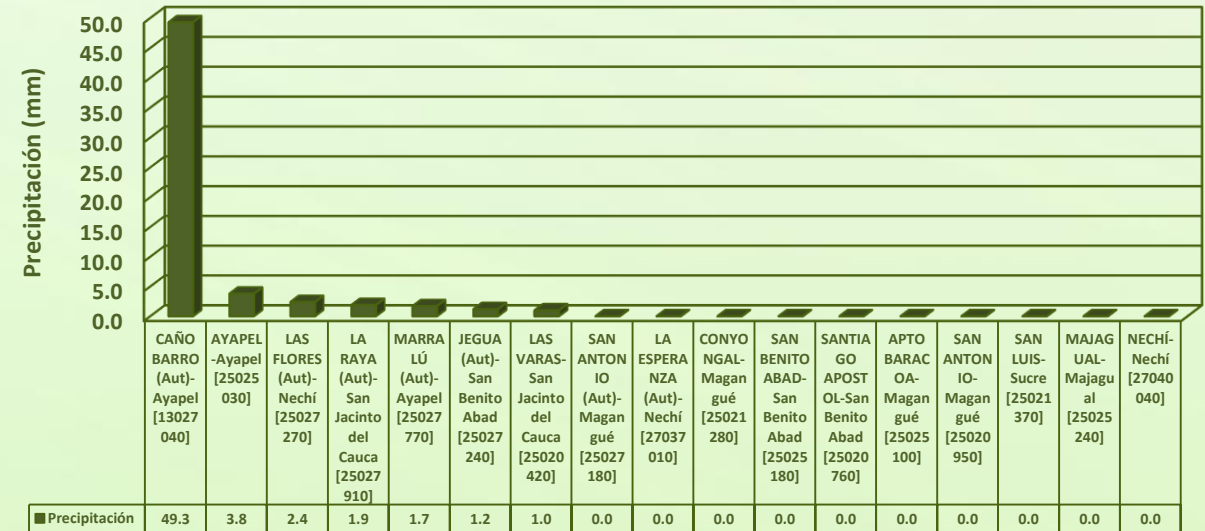
Lluvia registrada el 04 abril de 2024

Precipitación: durante el día de ayer se tuvo presencia de mucha nubosidad en La Mojana y ocurrencia de lluvias aisladas en gran parte del territorio.

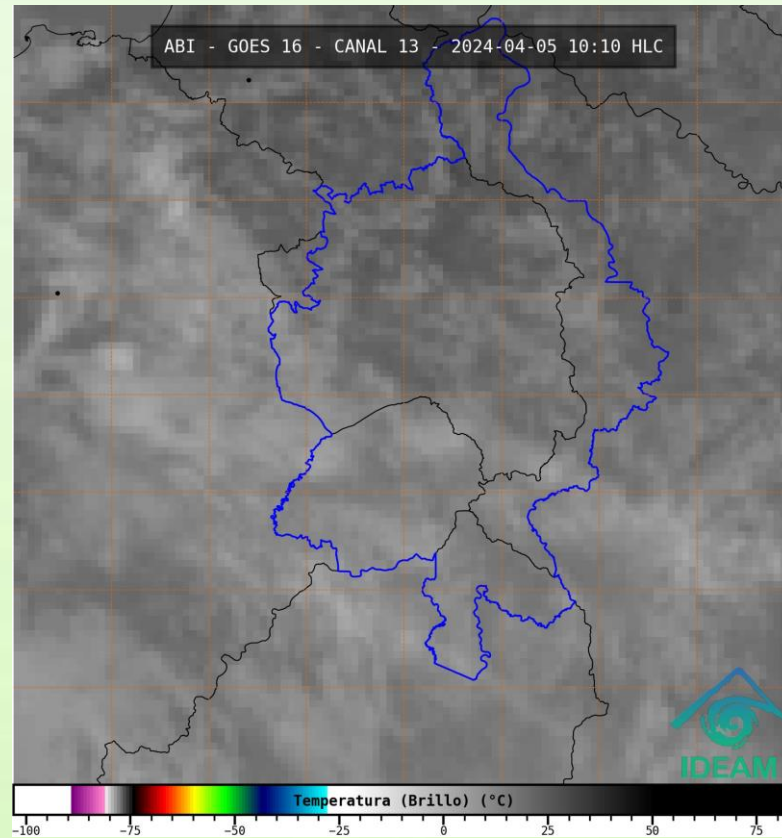
Imagen de satélite IR 10:10 HLC
Fuente: IDEAM

Durante la mañana ha predominado condición de cielo parcialmente nublado

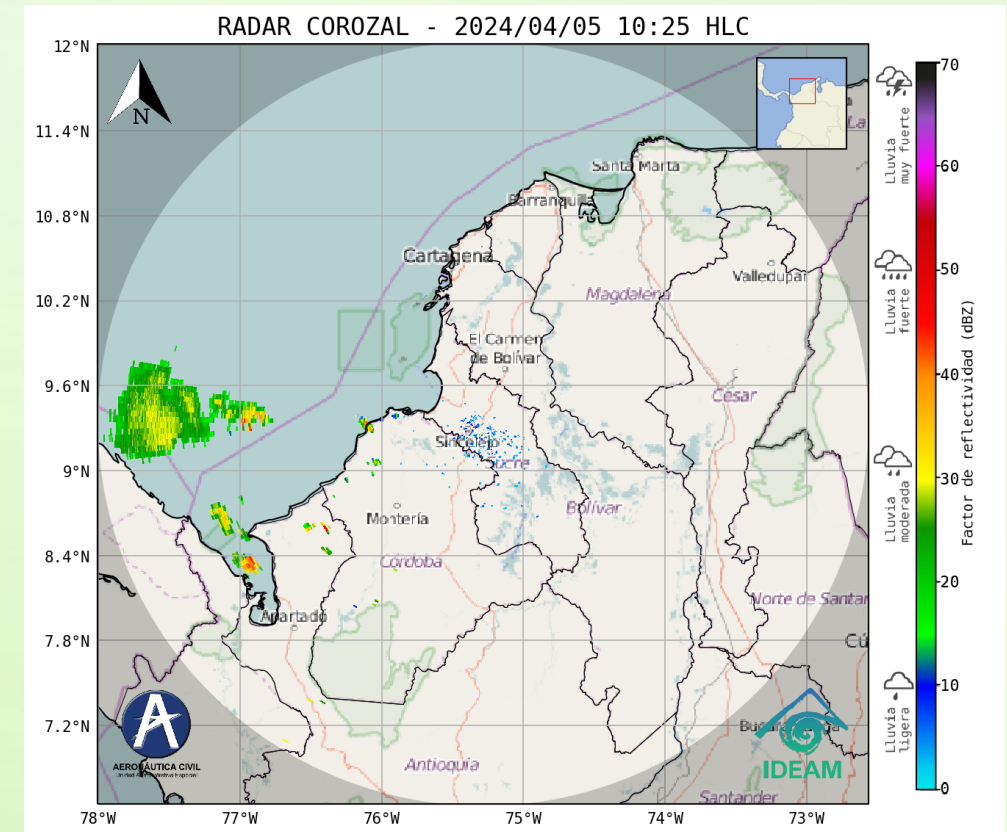
Imagen de radar 10:25 HLC
Fuente: IDEAM

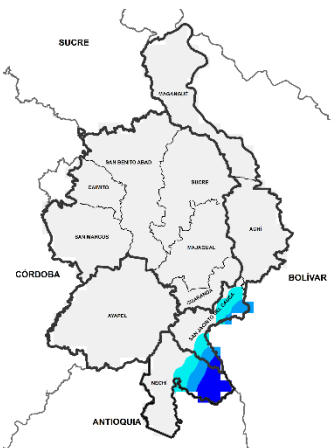
TARDE DEL 05 DE ABRIL

Precipitación: en horas de la tarde prevalecerá la condición seca, luego, en horas de la noche y madrugada se tiene probabilidad de ocurrencia de lluvias principalmente hacia sectores de los municipios Nechí, Ayapel, San Jacinto del Cauca, Achí, Guaranda, Majagual y San Marcos. Para el fin de semana, se prevé condición seca predominante durante las jornadas diurnas, y probabilidad de lluvias en las jornadas nocturnas, principalmente en el sur mojanero en los municipios de Nechí, Ayapel, San Jacinto del Cauca, Guaranda y Majagual; de igual manera no se descartan algunas lluvias dispersas en otros sectores del territorio.

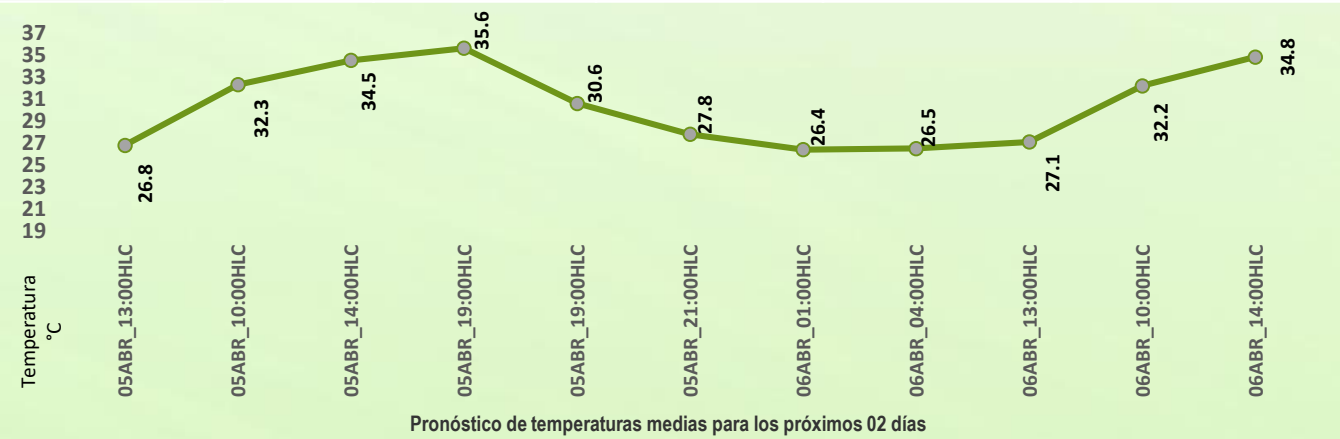
Pronóstico de temperaturas medias para los próximos 02 días

Temperatura: las temperaturas máximas oscilarán entre los 35°C y 37°C y las mínimas entre los 23°C y 26°C. Las sensaciones térmicas máximas estimadas oscilarán entre los 36°C y 42°C.

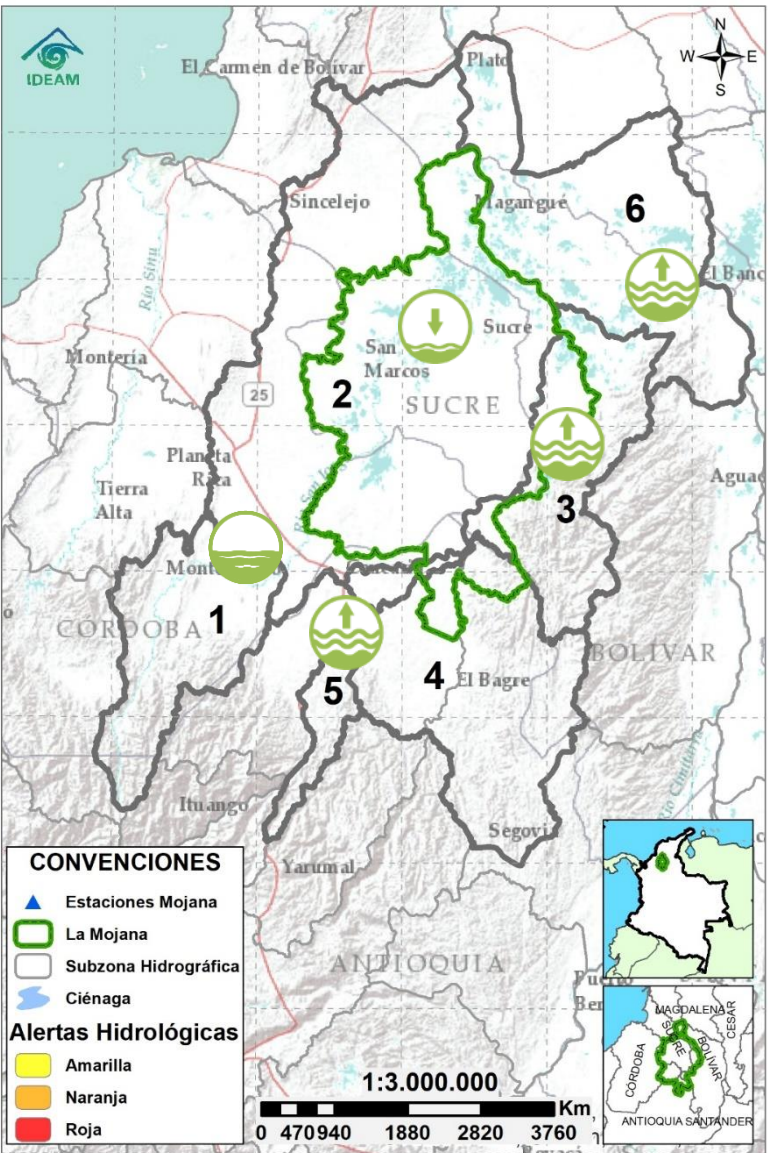
Descripción condiciones hidrológicas: persisten los niveles bajos en el río San Jorge y el sistema de caños y ciénagas de la cuenca baja, se prevé una tendencia estable durante el fin de semana. En el río Cauca se observan ascensos de nivel, entre Valdivia – Pinillos. Ascensos de nivel en el Bajo Magdalena a la altura de El Banco y en el Brazo de Loba, se prevé se vea reflejado aguas abajo el fin de semana.

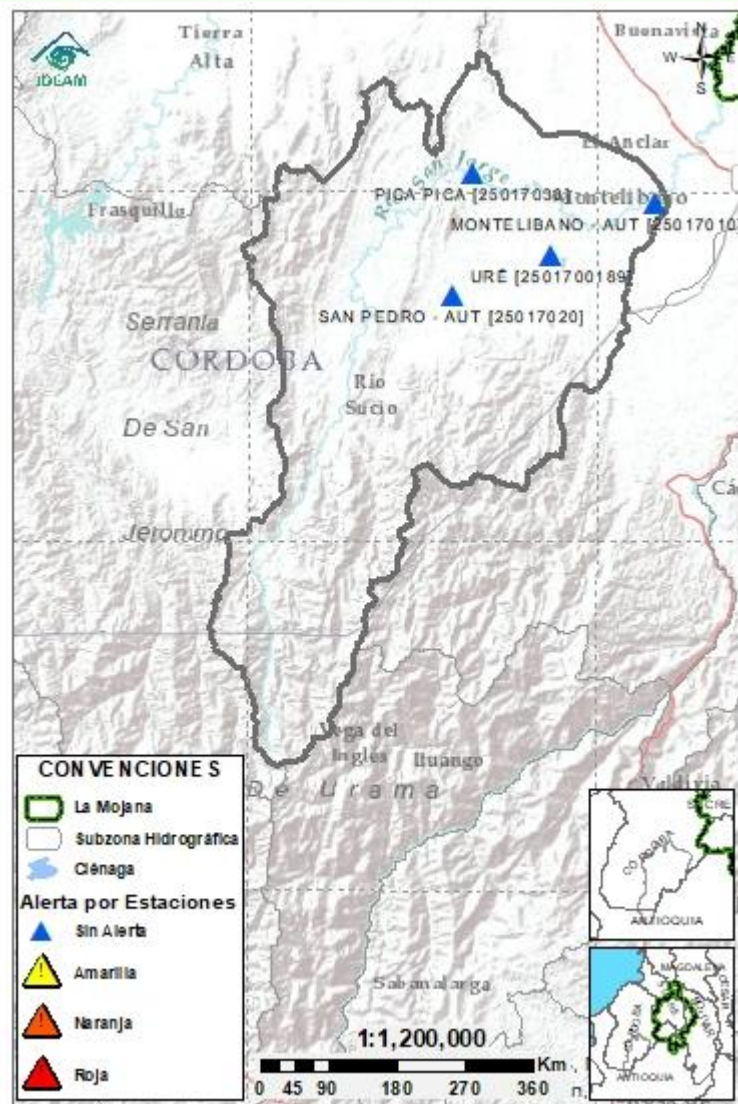
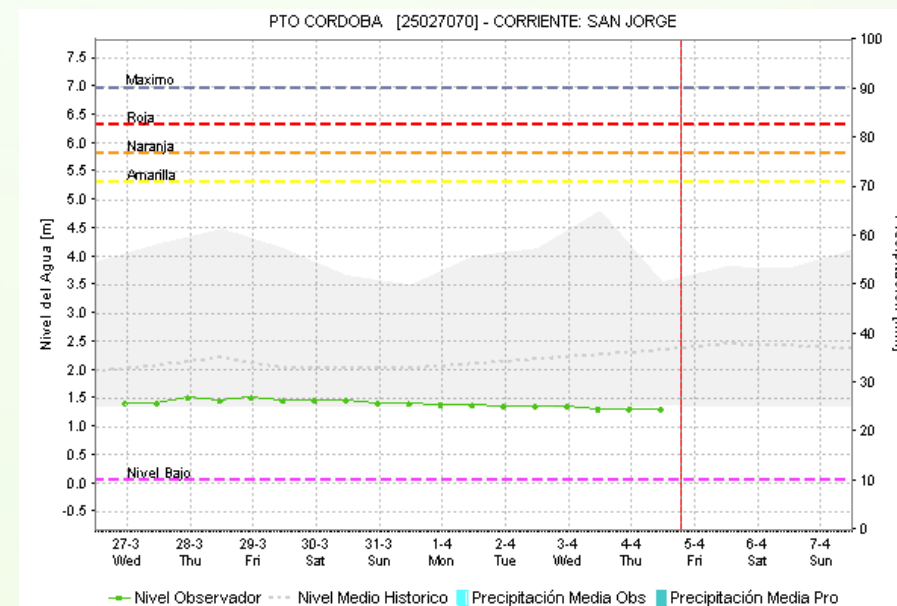
2.2.1 SUBZONA HIDROGRÁFICA DEL RÍO SAN JORGE CUENCA ALTA

Subzona hidrográfica	Alerta	Descripción
Cuenca alta del río San Jorge	Sin alerta	Niveles estables en el río San Jorge a la altura de La Apartada, condición que se prevé se mantenga los próximos días.

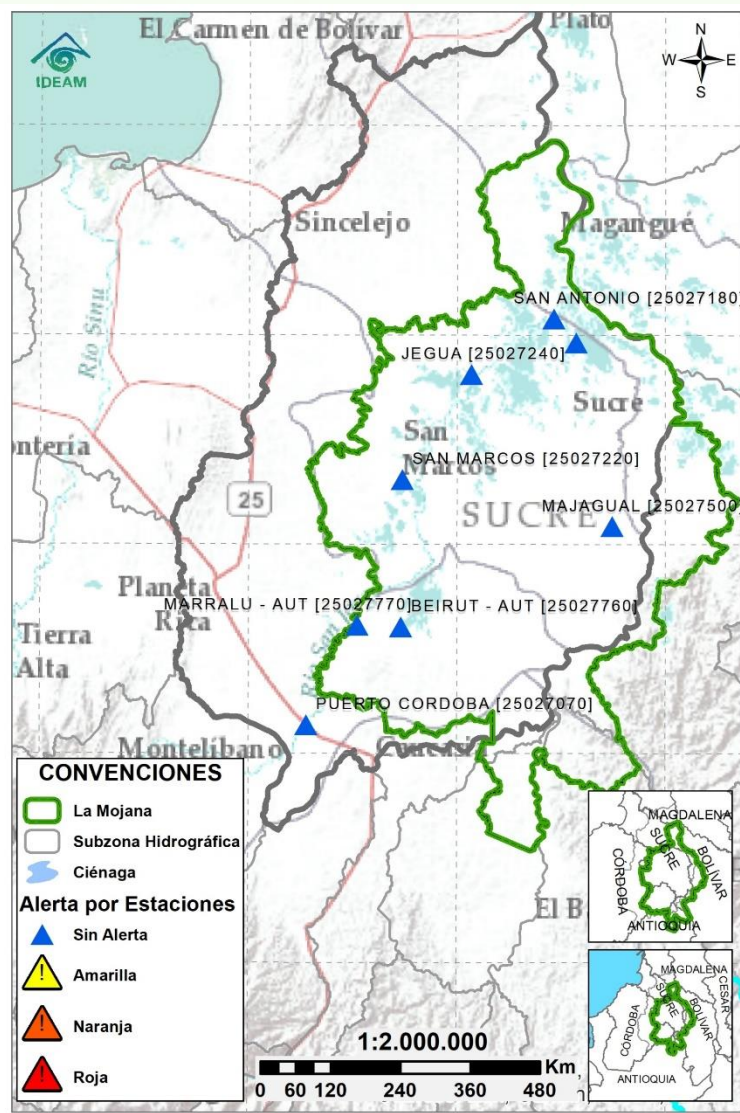
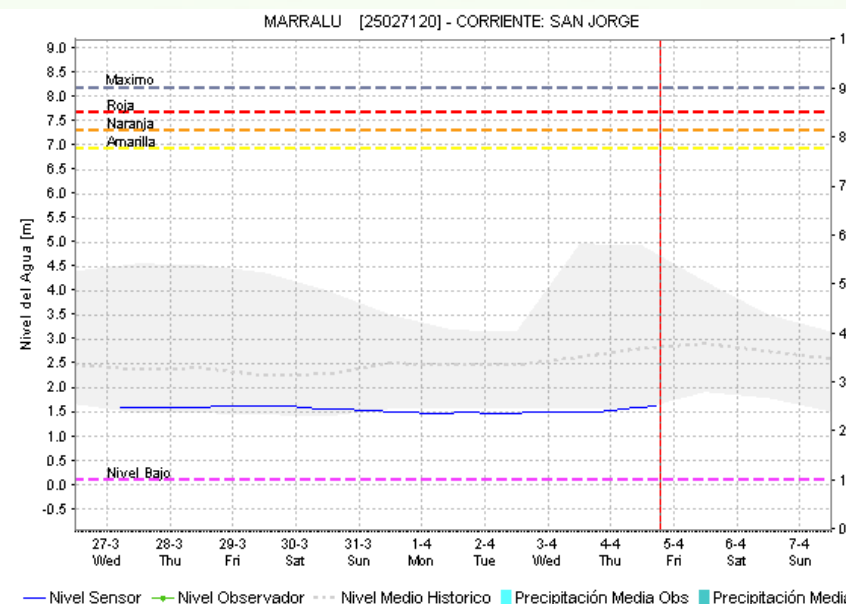
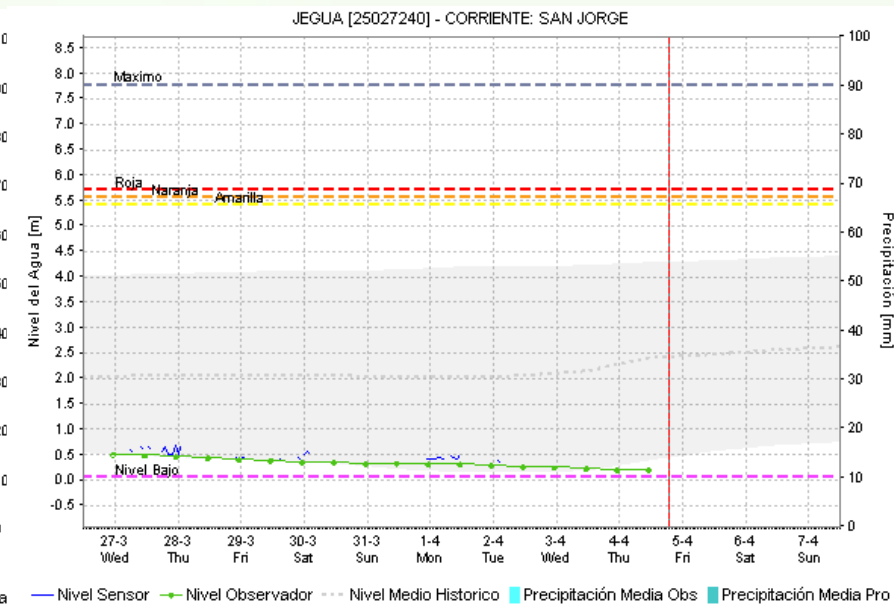
2.2.2 SUBZONA HIDROGRÁFICA DEL RÍO SAN JORGE CUENCA BAJA

Subzona hidrográfica	Alerta	Descripción
Cuenca baja del río San Jorge		Descenso en los niveles del río San Jorge entre Marralú y San Antonio. Continúan los problemas de navegabilidad en los caños Rabón, San Matías, Mojana y Pancegüita.

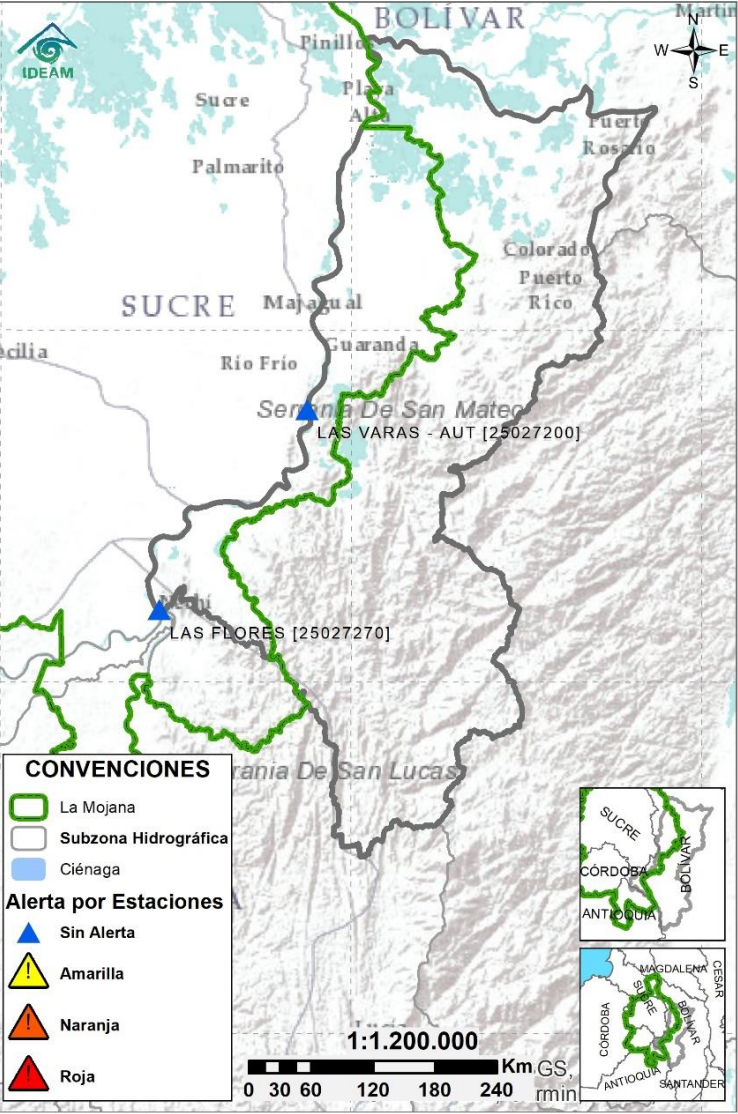
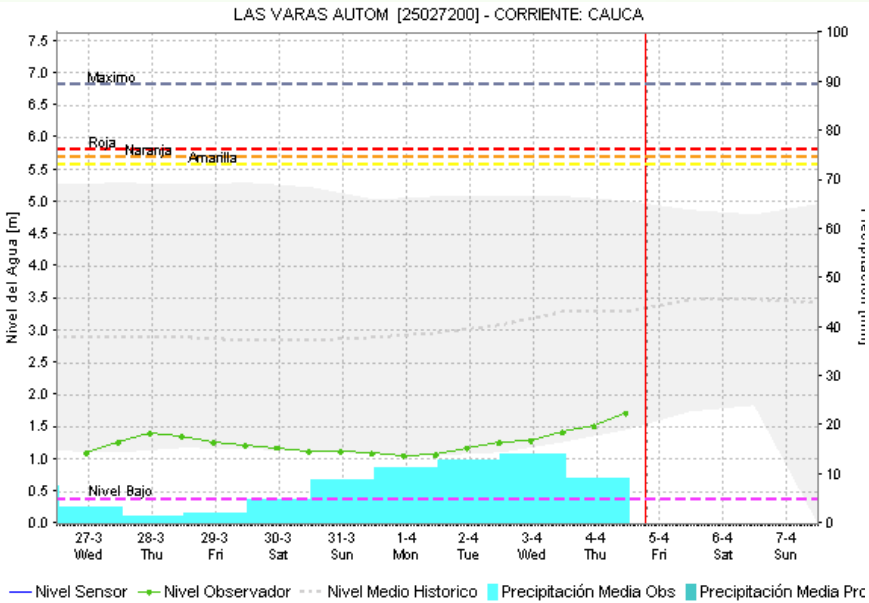
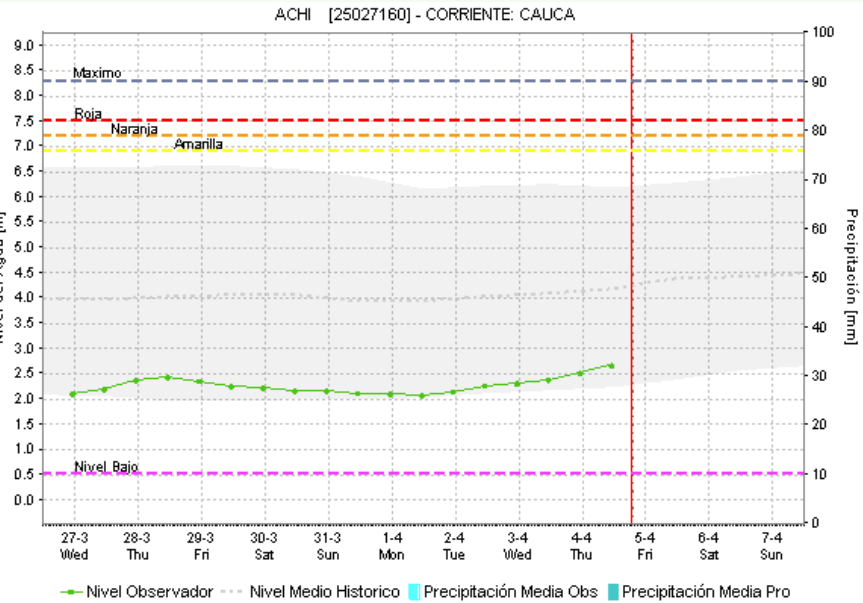
2.2.3 DIRECTOS AL BAJO CAUCA - CIÉNAGA LA RAYA
ENTRE EL RÍO NECHÍ Y EL BRAZO DE LOBA

Subzona hidrográfica	Alerta	Descripción
Directos al bajo Cauca- Ciénaga La Raya entre el río Nechí y Brazo de Loba		Ascensos de nivel con valores por debajo de lo normal para la época en el tramo Nechí – Pinillos, condición que se mantendrá los siguientes días

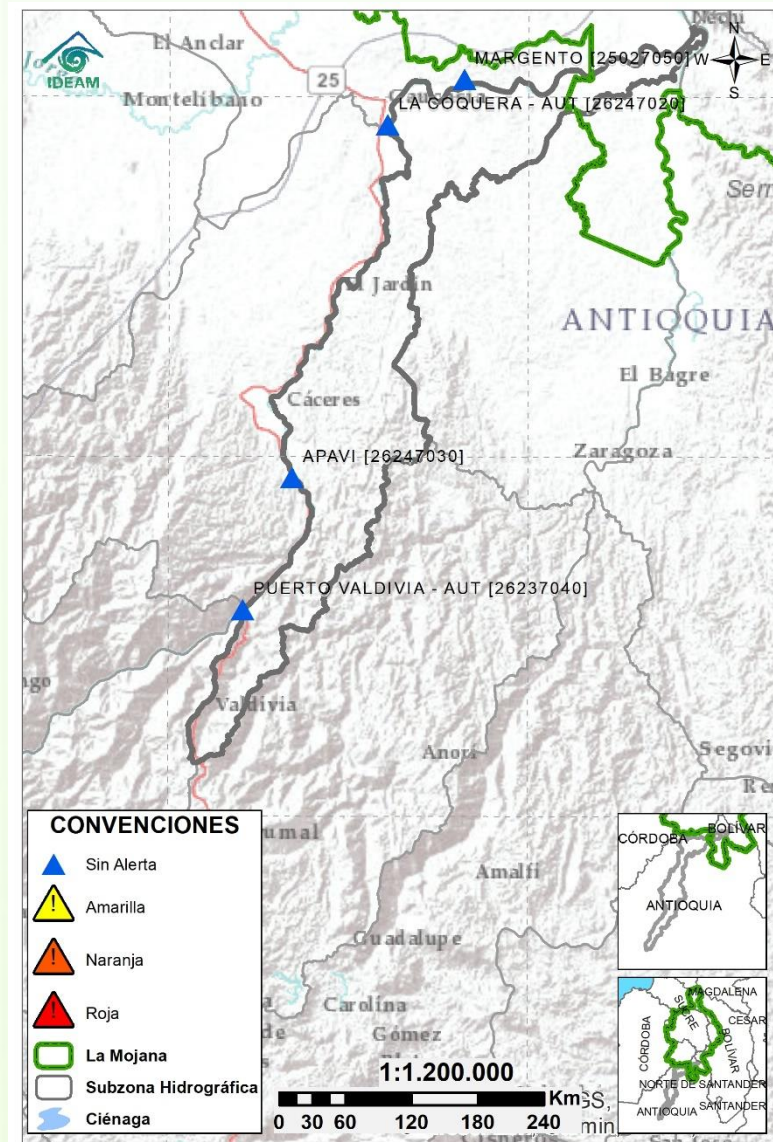
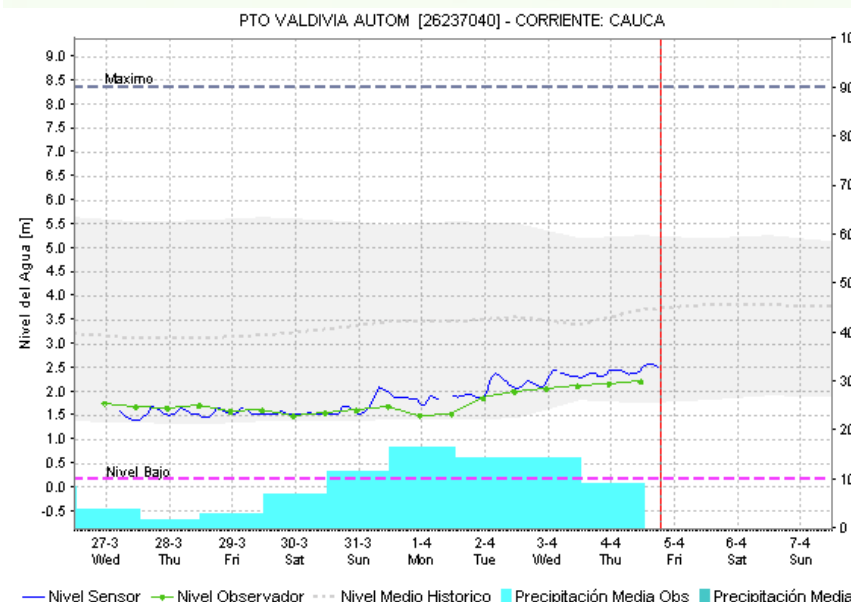
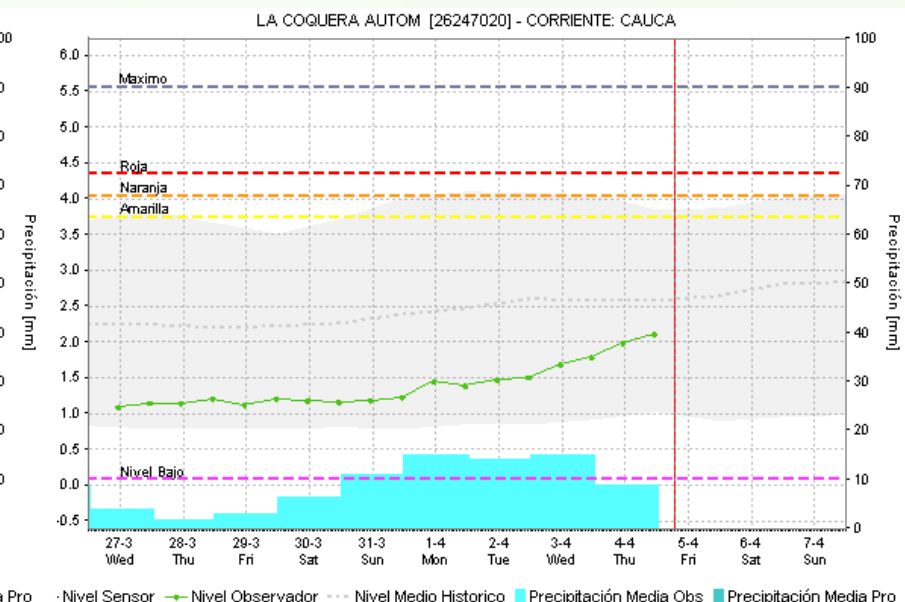
2.2.5 DIRECTOS AL CAUCA ENTRE PTO. VALDIVIA Y RÍO NECHÍ

Subzona hidrográfica	Alerta	Descripción
Directos al Cauca entre Puerto Valdivia y río Nechí		Incremento de nivel en el tramo Valdivia – Nechí. Persisten los niveles por debajo de los valores medios para la época.

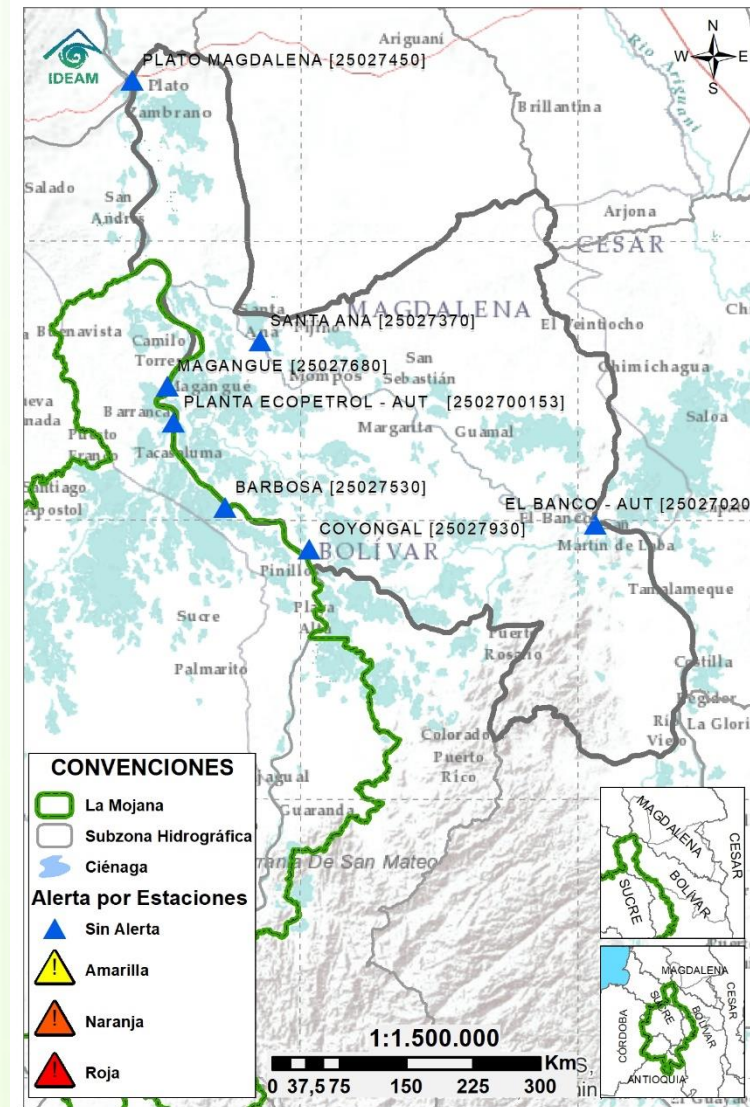
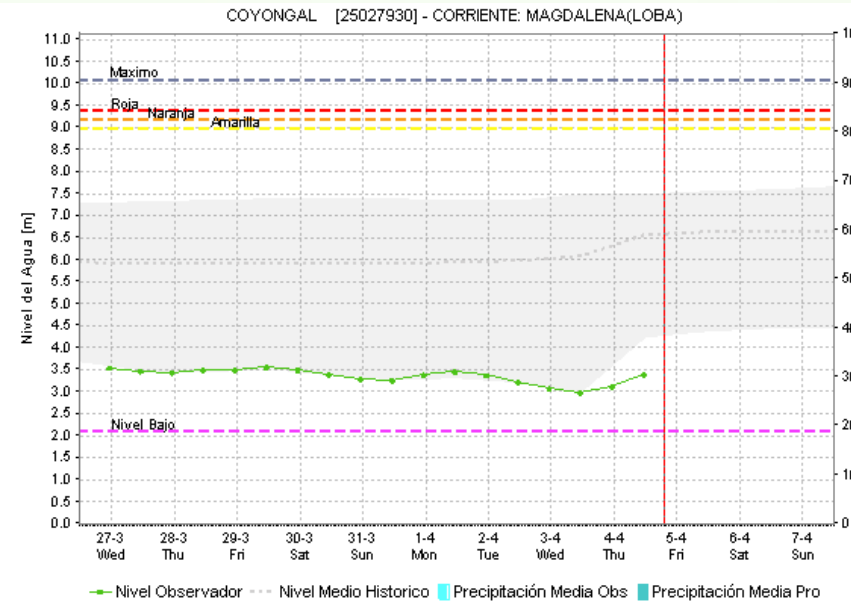
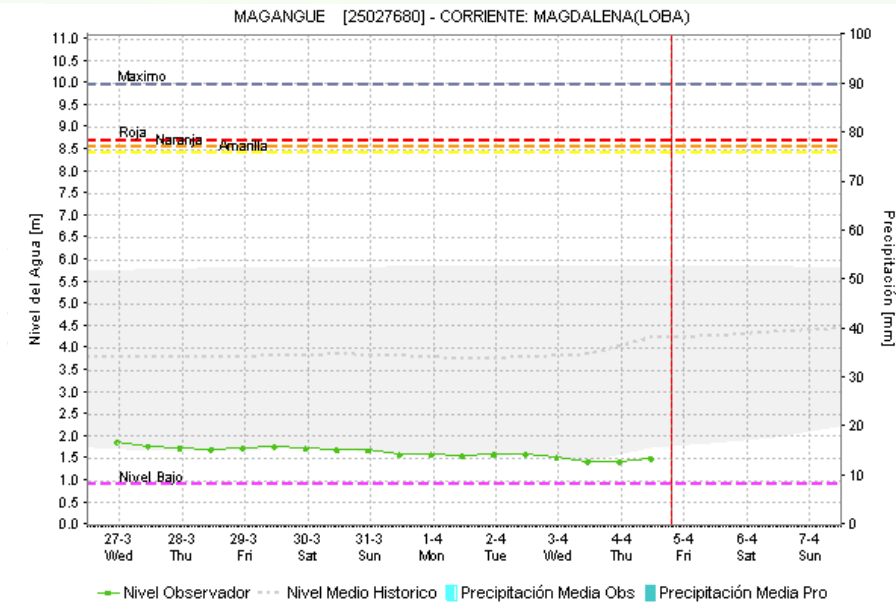
2.2.6 DIRECTOS AL BAJO MAGDALENA ENTRE EL BANCO Y EL PLATO

Subzona hidrográfica	Alerta	Descripción
Directos Bajo Magdalena entre el Banco y el Plato		Ascensos de nivel en el rio Magdalena a la altura de El Banco y en el Brazo de Loba, se espera se vea reflejado aguas abajo a la altura de El Plato y en el Brazo de Mompos los próximos días.

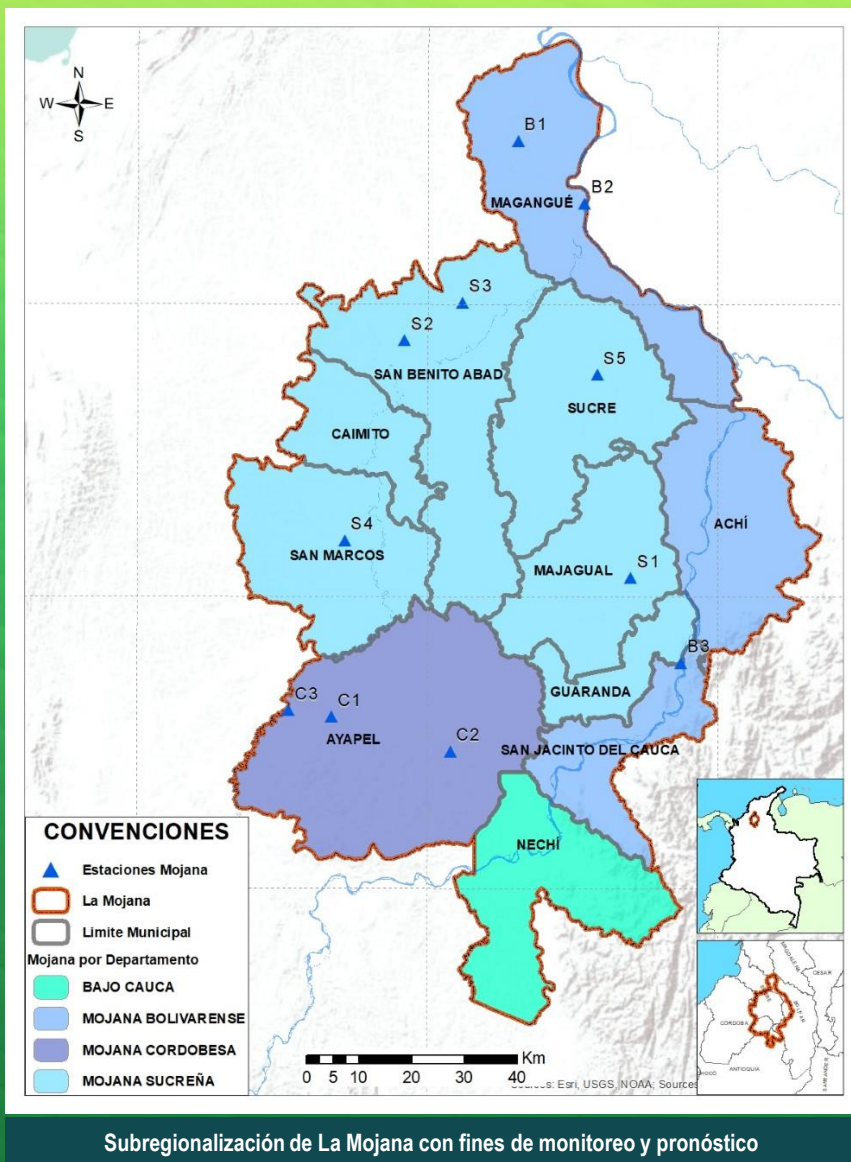
Estaciones Meteorológicas Automáticas y Convencionales en la región de La Mojana
