BOLETÍN HIDROMETEOROLÓGICO DE LA MOJANA

San Marcos, Sucre 9 de abril de 2024
Hora de la actualización: 12:00 HLC

BOLETÍN No: 067/2024

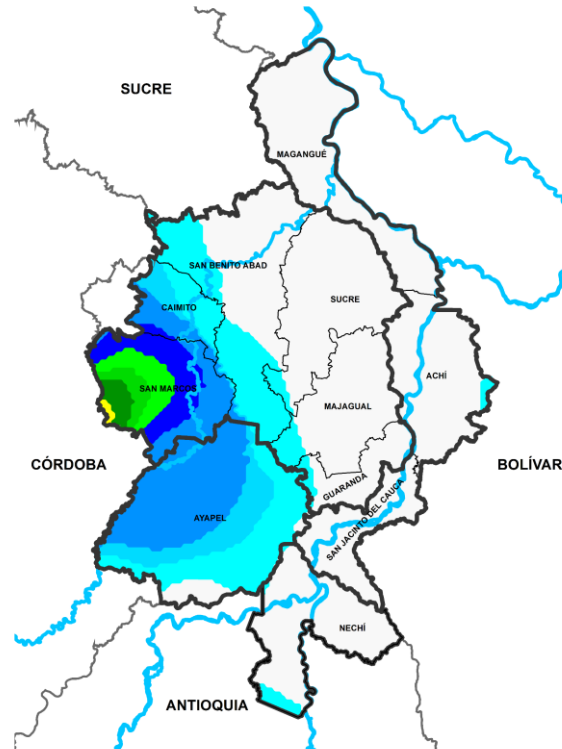
Precipitación acumulada
08/04/2024 (07:00) – 08/04/2023 (07:00).
Fuente: IDEAM

Precipitación: ayer, durante la jornada nocturna se tuvo presencia de abundante nubosidad y se dieron algunas lluvias dispersas en sectores de Nechí, San Jacinto del Cauca, Majagual y Ayapel, del resto, fue predominante la condición seca.

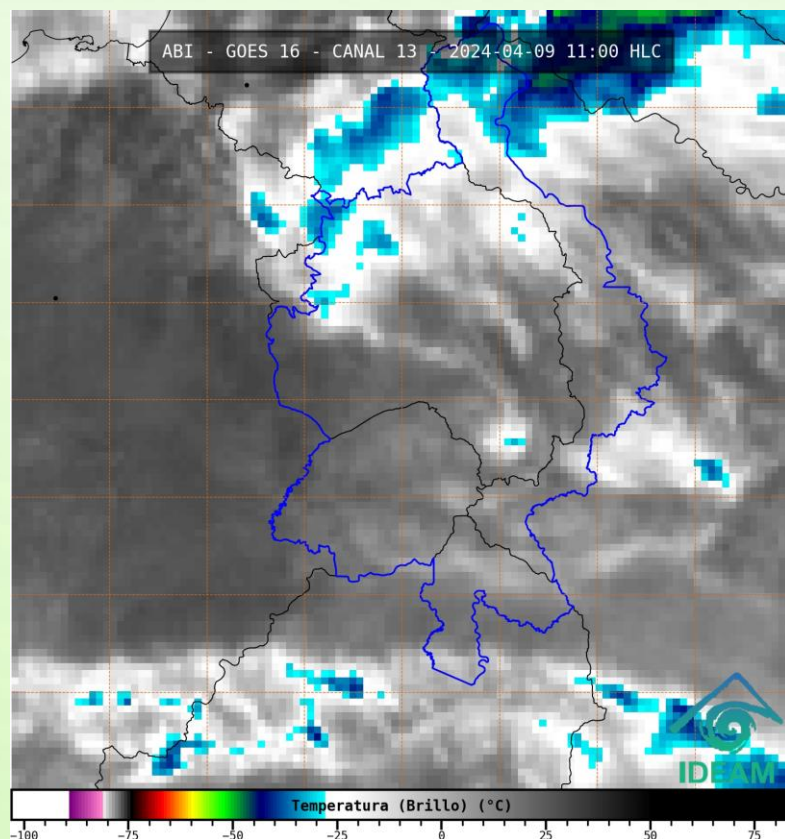
Imagen de satélite IR 11:00 HLC
Fuente: IDEAM

Durante la mañana ha predominado condición de cielo parcialmente nublado

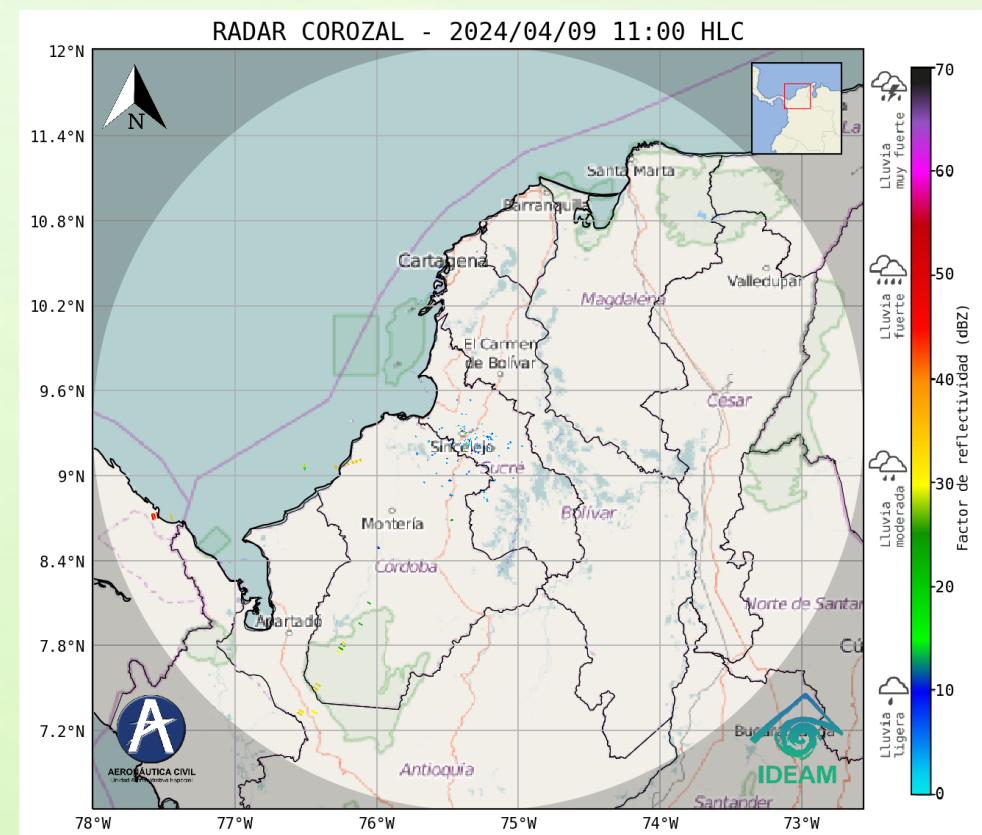
Imagen de radar 11:00 HLC
Fuente: IDEAM

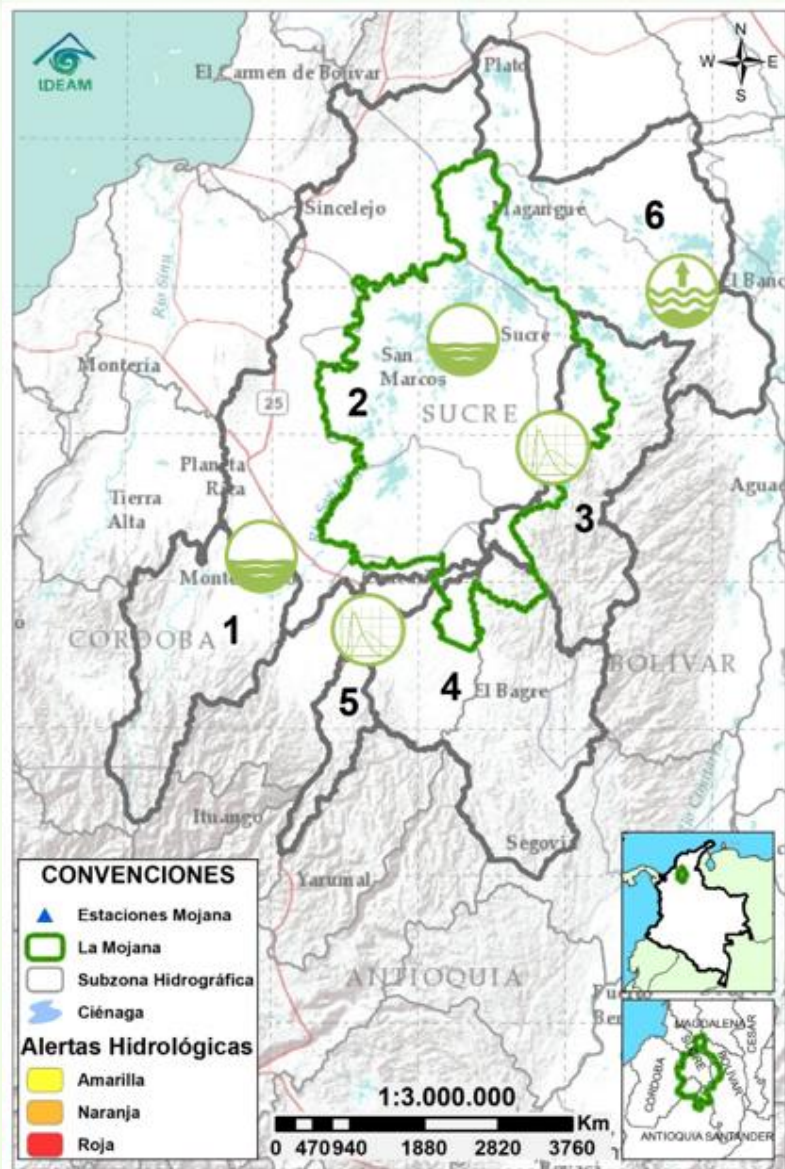
Condiciones hidrológicas antecedentes para el 07/04/2024

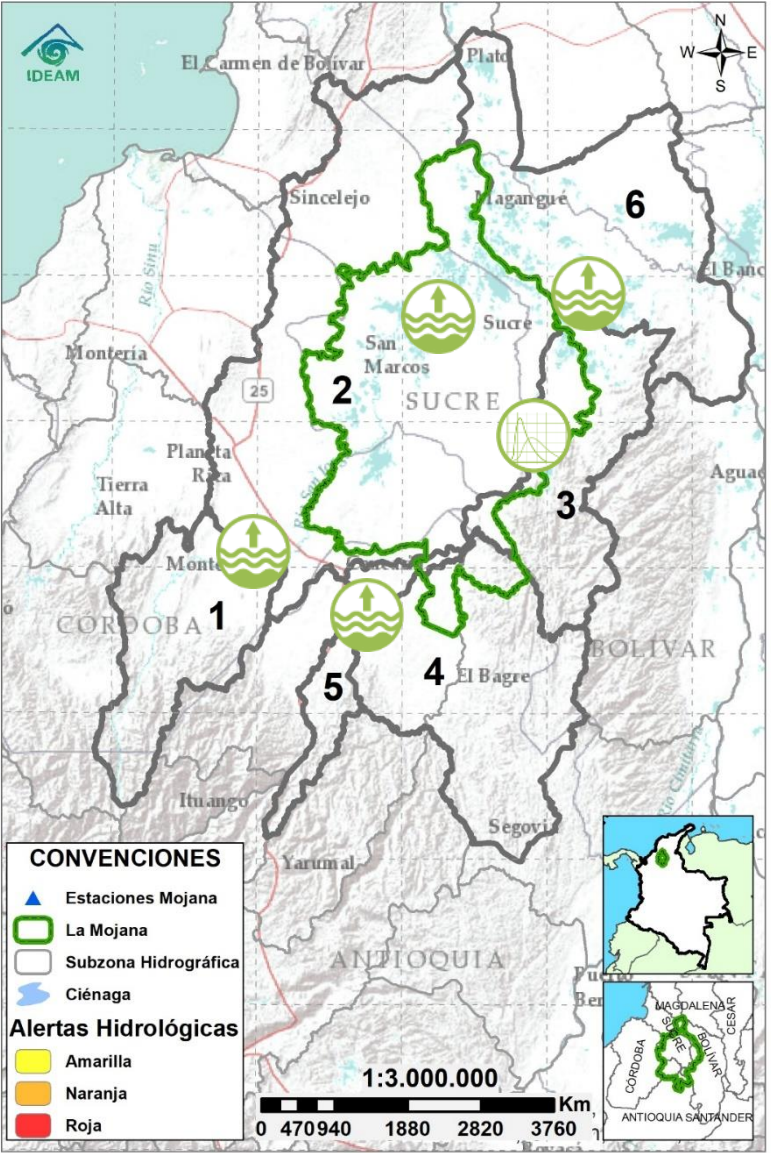
Descripción condiciones hidrológicas: Ascenso de niveles en el río San Jorge en el tramo San Benito Abad – Magangué, continúan los problemas de navegabilidad en los caños Rabón, San Matías, Mojana y Pancegüita. En el río Cauca se observa creciente en tránsito entre Nechí y Pinillos, sin embargo, ya se está estabilizando, así mismo se registran ascensos en el Bajo Magdalena.

Alerta	Zona Hidrográfica	Subzona o Cuenca Hidrográfica	Condición predominante	Descripción de la alerta hidrológica
Sin alerta	1	Bajo Magdalena-Cauca - San Jorge	Alto San Jorge	Niveles en ascenso Ligeros ascensos en el río San Jorge a la altura de La Apartada, sin embargo, se espera se estén presentando ascensos en la parte alta por lluvias presentadas la jornada anterior.
Sin alerta	2	Bajo Magdalena-Cauca - San Jorge	Bajo San Jorge	Niveles en ascenso Ascenso de niveles en el río San Jorge en el tramo San Benito Abad – Magangué, se espera estabilización los próximos días; continúan los problemas de navegabilidad en los caños Rabón, San Matías, Mojana y Pancegüita.
Sin alerta	3	Bajo Magdalena-Cauca - San Jorge	Directos al Bajo Cauca-ciénaga La Raya entre el río Nechí y Brazo de Loba	Creciente en tránsito Creciente transitando, la cual ya se está estabilizando, se espera descieran los niveles en los próximos días.

Sin alerta	5	Cauca	Directos al Cauca entre Puerto Valdivia y río Nechí	Niveles en ascenso Ascenso de niveles, no obstante, se mantienen por debajo de lo normal para la época, se espera estabilización de niveles los próximos días.
Sin alerta	6	Bajo Magdalena	Directos Bajo Magdalena entre El Banco y Plato	Niveles en ascenso Ascenso de niveles, condición que se mantendrá especialmente en el Brazo de Loba los próximos días.

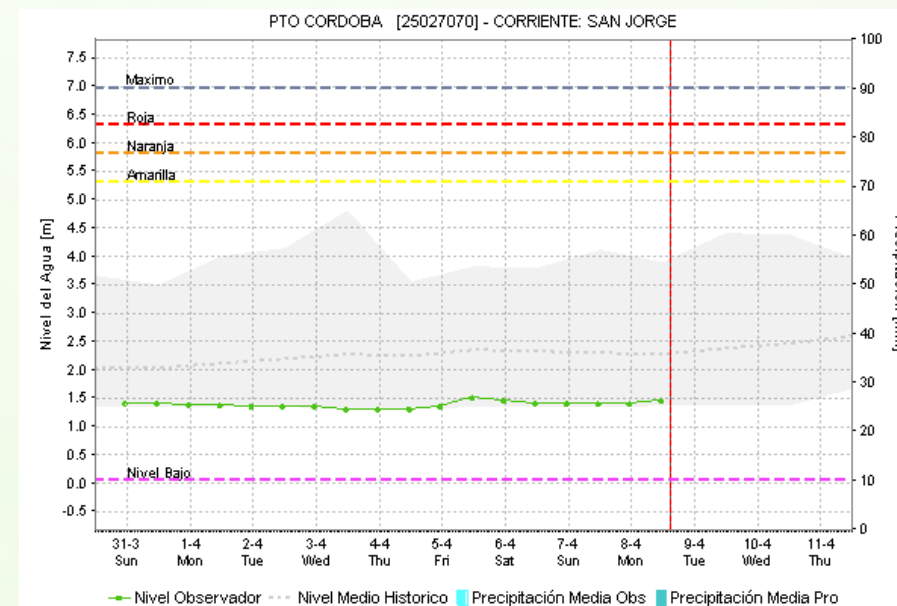
2.2.1 SUBZONA HIDROGRÁFICA DEL RÍO SAN JORGE CUENCA ALTA

Subzona hidrográfica	Alerta	Descripción
Cuenca alta del río San Jorge	Sin alerta	Ligeros ascensos en el río San Jorge a la altura de La Apartada, sin embargo, se espera se estén presentando ascensos en la parte alta por lluvias presentadas la jornada anterior.

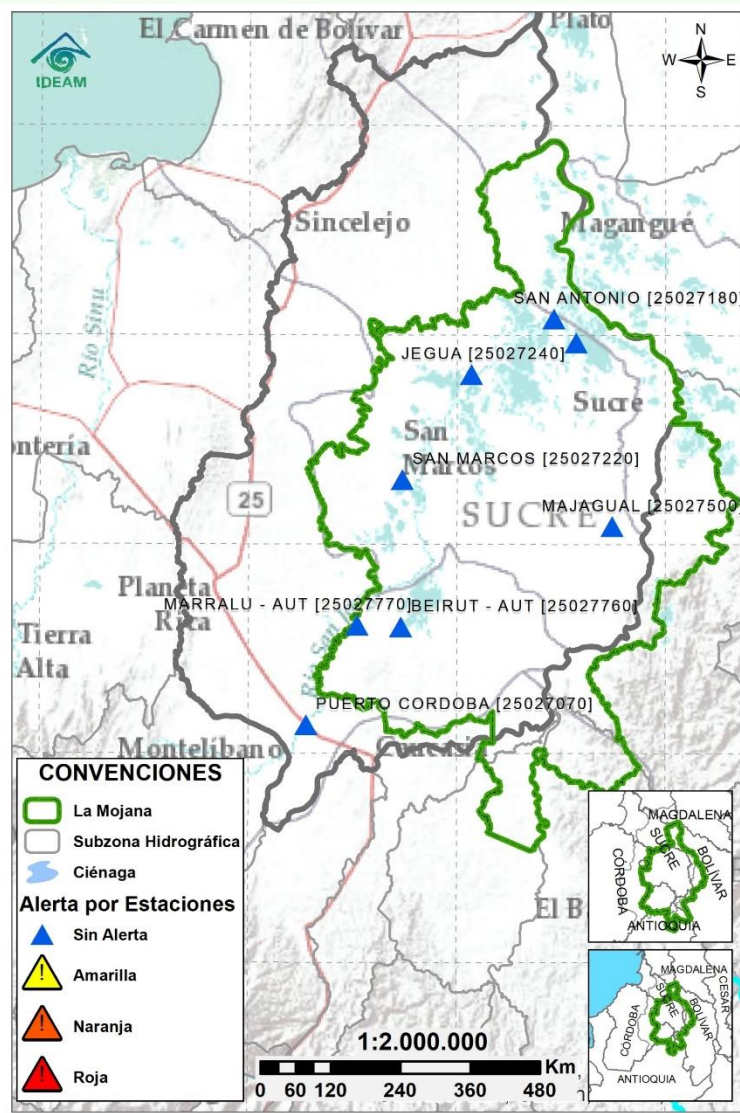
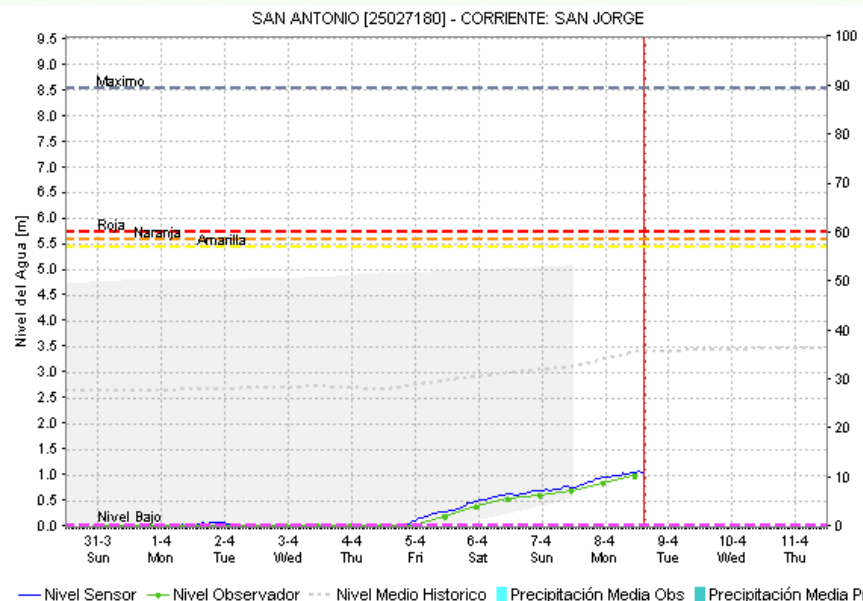
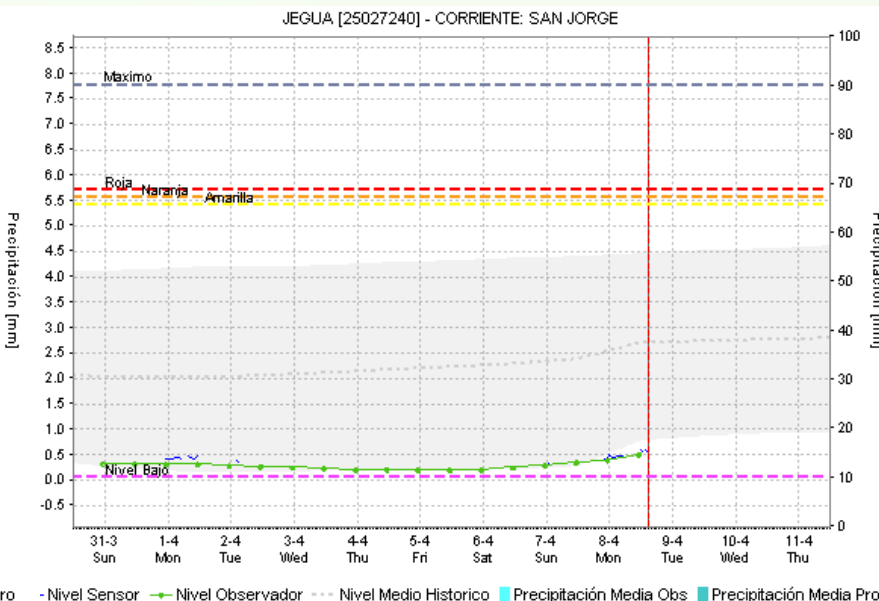
2.2.2 SUBZONA HIDROGRÁFICA DEL RÍO SAN JORGE CUENCA BAJA

Subzona hidrográfica	Alerta	Descripción
Cuenca baja del río San Jorge		Ascenso de niveles en el río San Jorge en el tramo San Benito Abad – Magangué, se espera estabilización los próximos días; continúan los problemas de navegabilidad en los caños Rabón, San Matías, Mojana y Pancegüita.

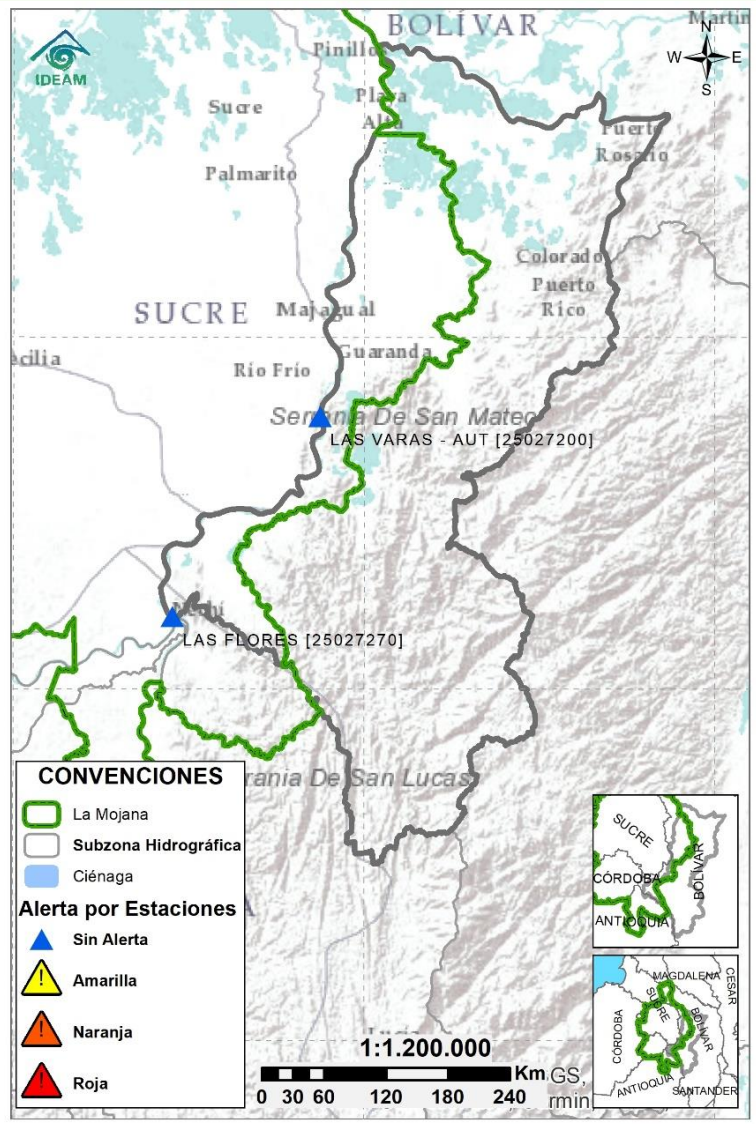
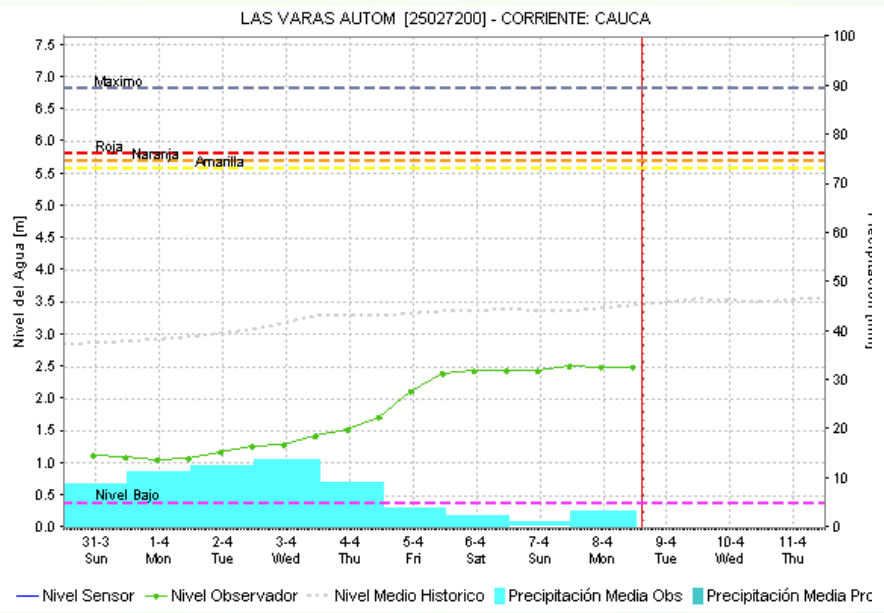
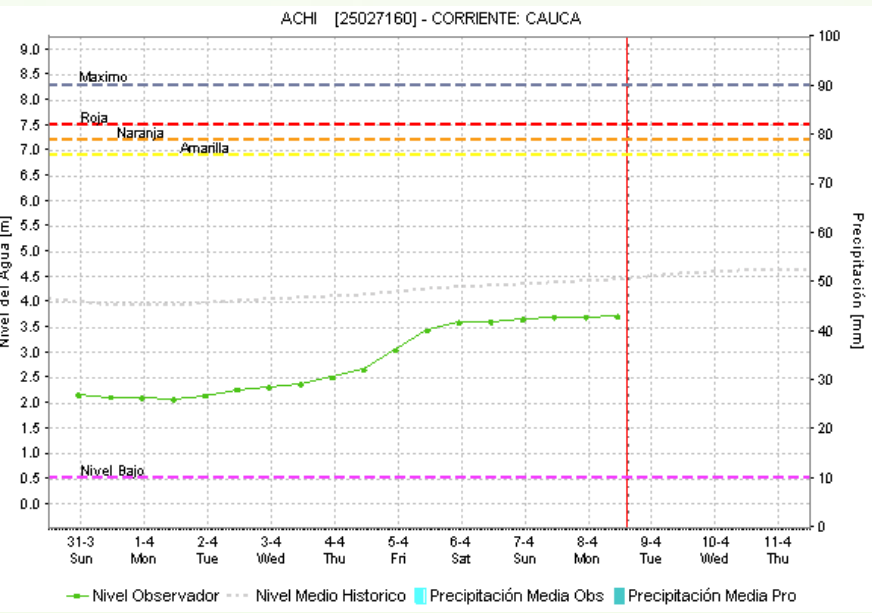
2.2.3 DIRECTOS AL BAJO CAUCA - CIÉNAGA LA RAYA
ENTRE EL RÍO NECHÍ Y EL BRAZO DE LOBA

Subzona hidrográfica	Alerta	Descripción
Directos al bajo Cauca- Ciénaga La Raya entre el río Nechí y Brazo de Loba

Creciente transitando, la cual ya se está estabilizando, se espera descieran los niveles en los próximos días.

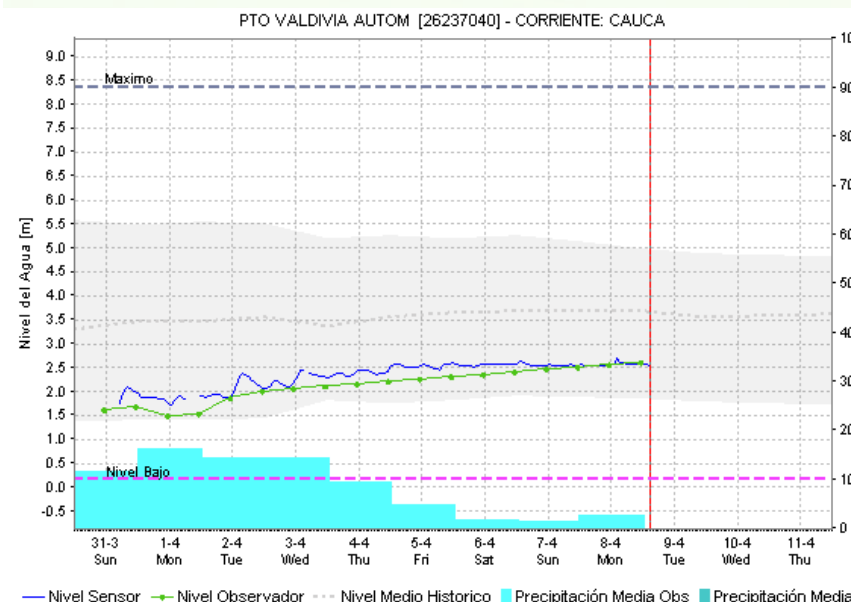
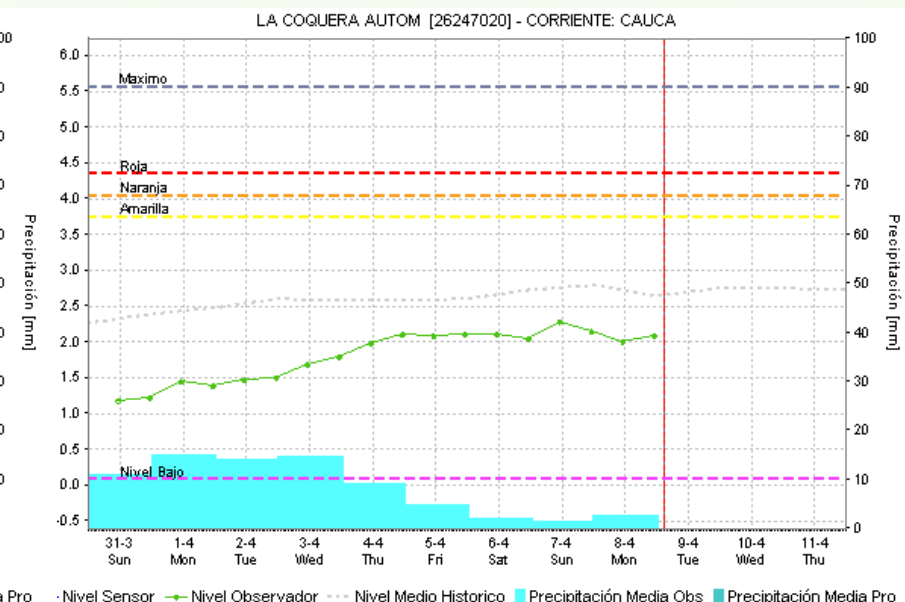
2.2.5 DIRECTOS AL CAUCA ENTRE PTO. VALDIVIA Y RÍO NECHÍ

Subzona hidrográfica	Alerta	Descripción
Directos al Cauca entre Puerto Valdivia y río Nechí		Ascenso de niveles, no obstante, se mantienen por debajo de lo normal para la época, se espera estabilización de niveles los próximos días.

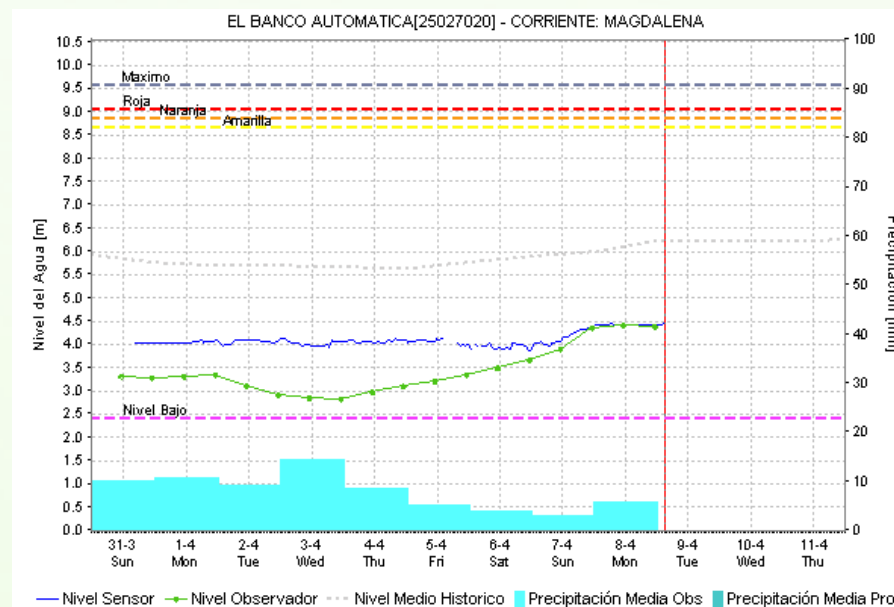
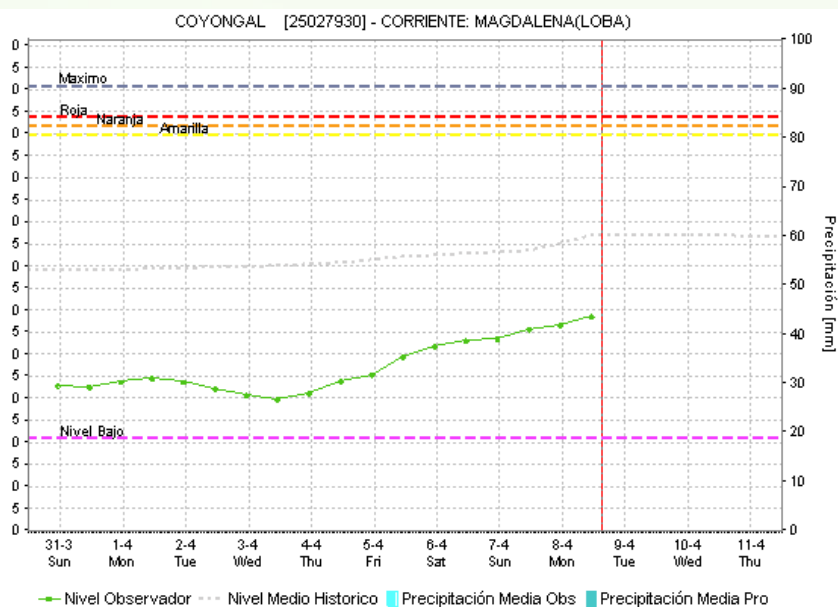
2.2.6 DIRECTOS AL BAJO MAGDALENA ENTRE EL BANCO Y EL PLATO

Subzona hidrográfica	Alerta	Descripción
Directos Bajo Magdalena entre el Banco y el Plato		Ascenso de niveles en el Bajo Magdalena, condición que se mantendrá especialmente en el Brazo de Loba los próximos días.
