# BOLETÍN HIDROMETEOROLÓGICO DE LA MOJANA

San Marcos, Sucre 12 de junio de 2024  
Hora de la actualización: 12:00 HLC

BOLETÍN No: 110/2024

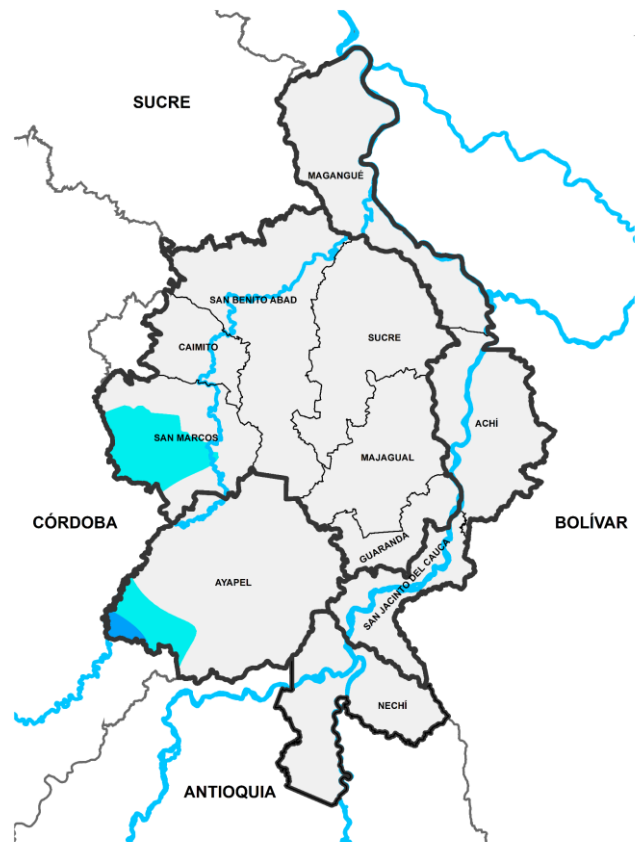
Precipitación acumulada  
11/06/2024 (07:00) – 12/06/2024 (07:00).  
Fuente: IDEAM

**Precipitación:** prevaleció la condición seca, sin embargo, se mantuvo el cielo entre nublado a parcialmente nublado, con algunas lluvias débiles dispersas, sobre todo al norte del territorio mojanero y otro núcleo al final de la madrugada al norte de Ayapel.

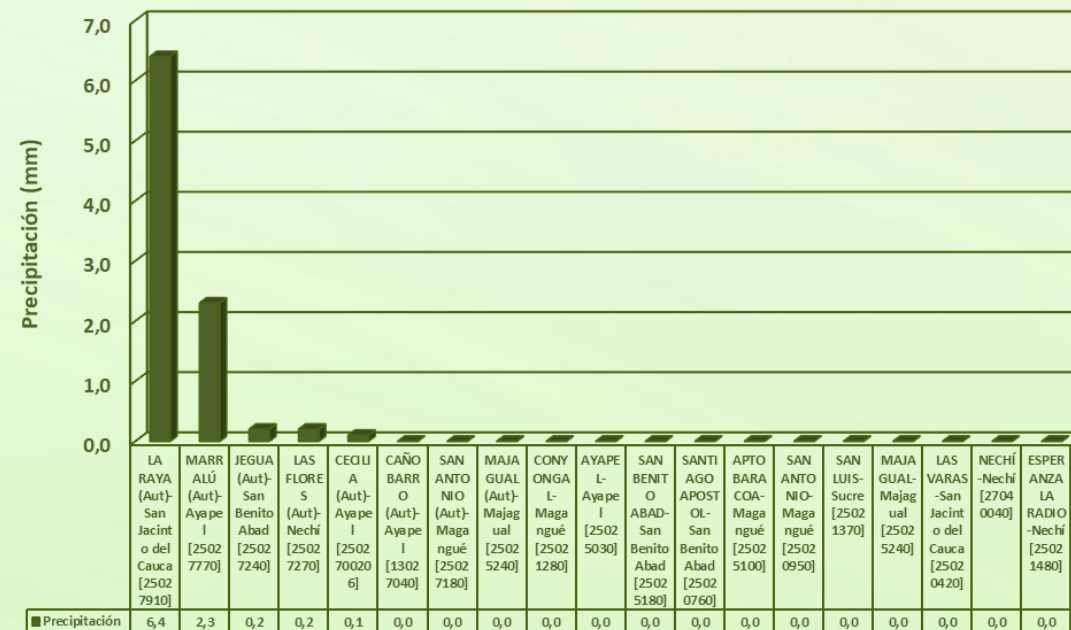
## Lluvia registrada el 11 junio de 2024

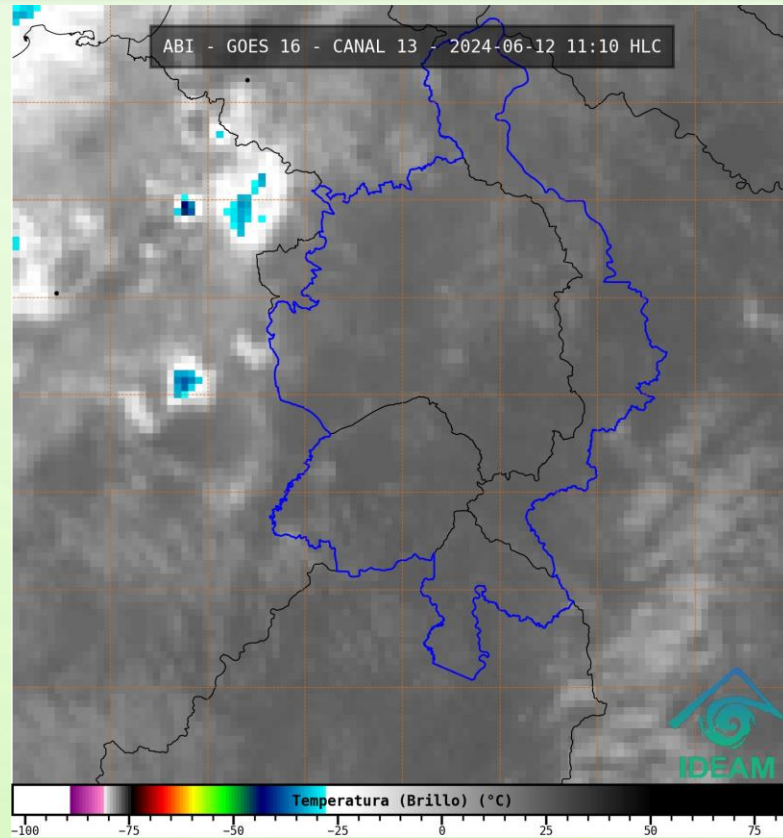
Imagen de satélite IR 11:10 HLC  
Fuente: IDEAM

En las últimas horas hemos tenido predominio de tiempo seco y cielo ligeramente nublado

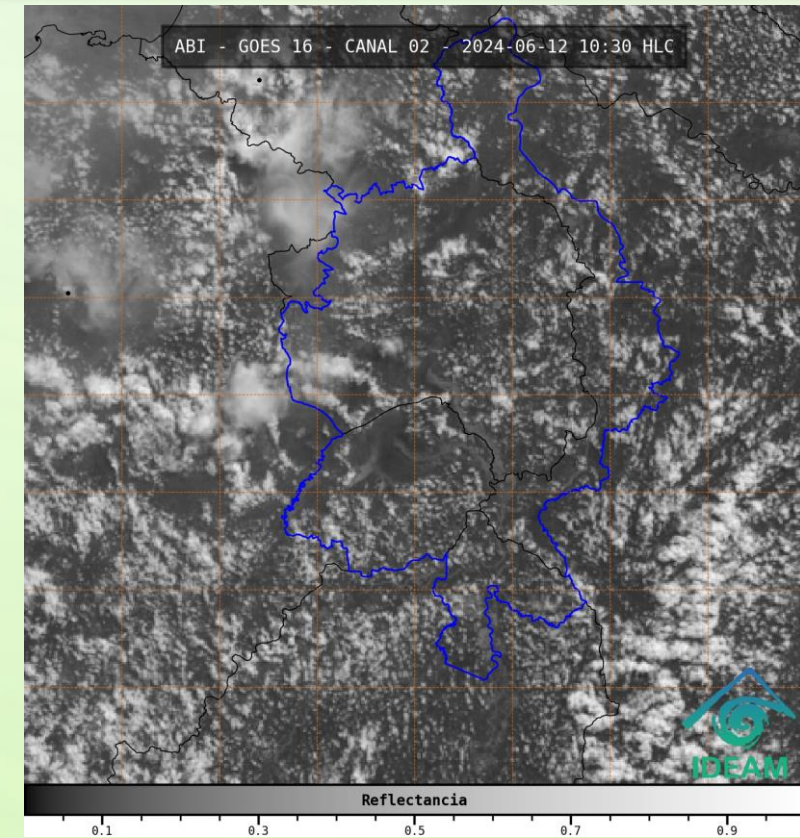
Imagen de satélite VIS 10:30 HLC  
Fuente: IDEAM

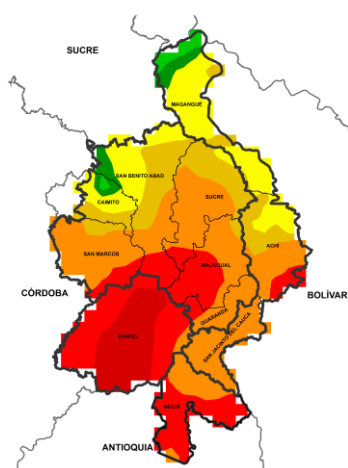
ACUMULADO DEL 12 AL 13 DE JUNIO

Precipitación Acumulada (mm)

**Precipitación:** se prevén lluvias con actividad eléctrica en amplios sectores de la región mojanera, principalmente en la jornada de la noche y madrugada.

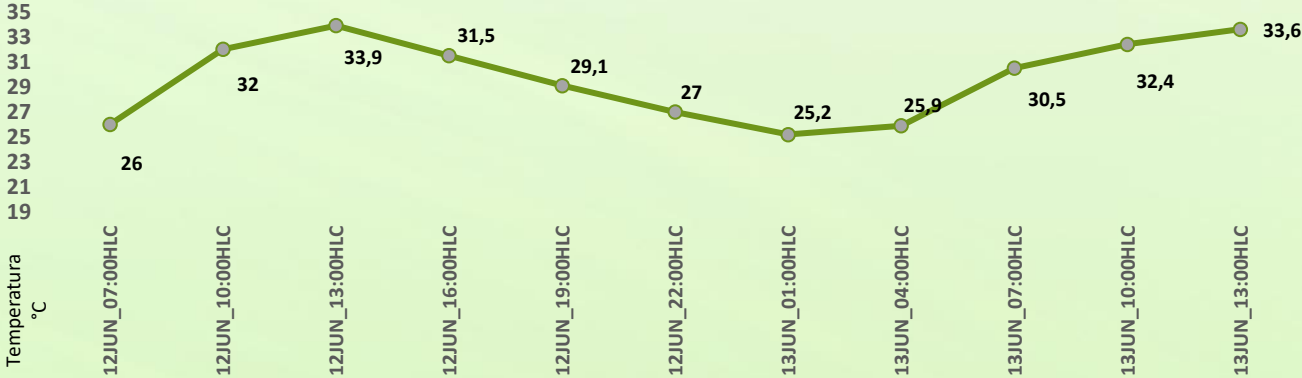
Pronóstico de temperaturas medias para los próximos 02 días

**Temperatura:** las temperaturas máximas oscilarán entre los 33°C y 35°C y las mínimas entre los 24°C y 26°C. Las sensaciones térmicas máximas estimadas oscilarán entre los 35°C y 38°C.

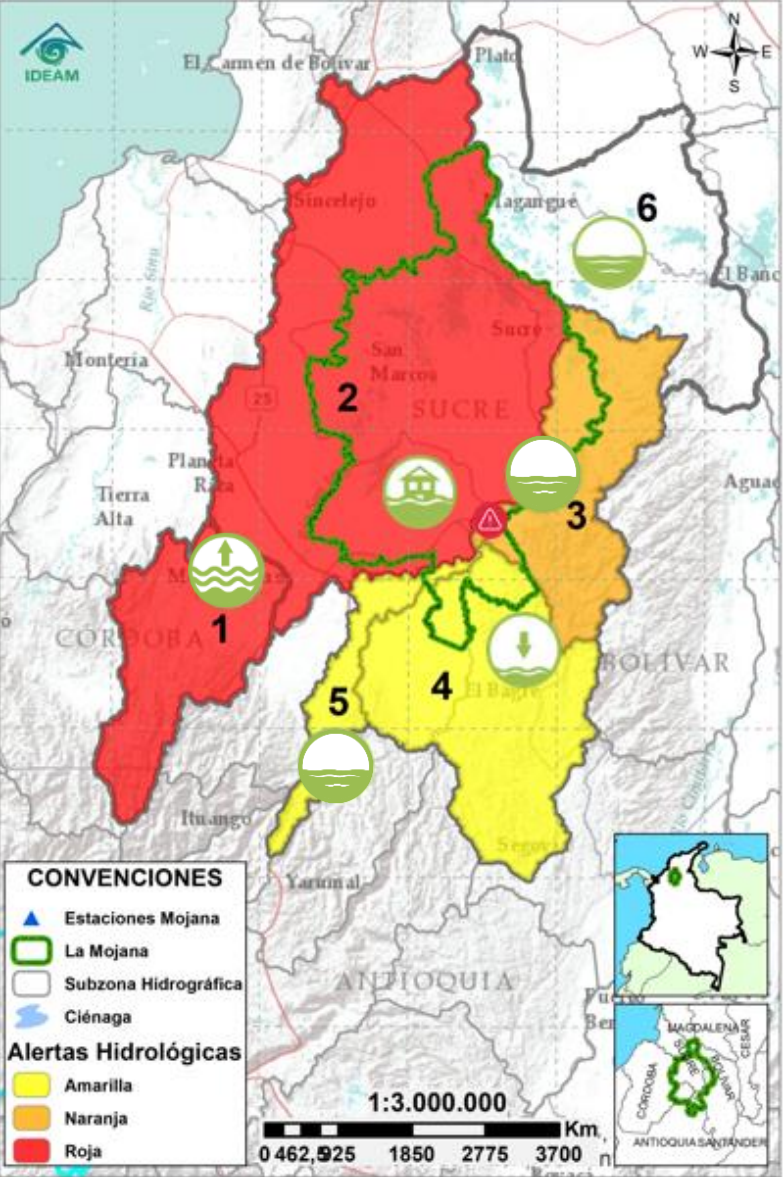
Condiciones hidrológicas antecedentes para el 11/06/2024

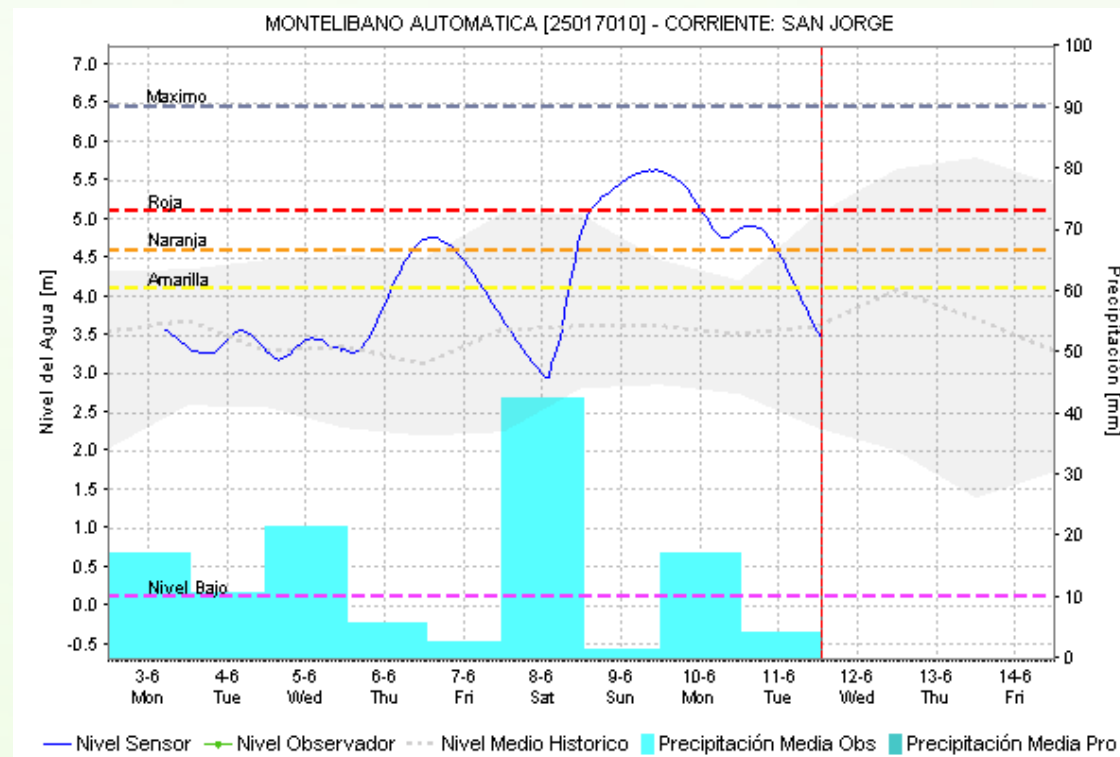
## 2.2.1 SUBZONA HIDROGRÁFICA DEL RÍO SAN JORGE CUENCA ALTA

Subzona hidrográfica	Alerta	Descripción
Cuenca alta del río San Jorge		Descensos de nivel a la altura de Montelíbano. Probabilidad de incrementos de nivel en el río San Jorge y sus aportantes. Especial atención en Pica Pica, San Pedro, Uré y Montelíbano.

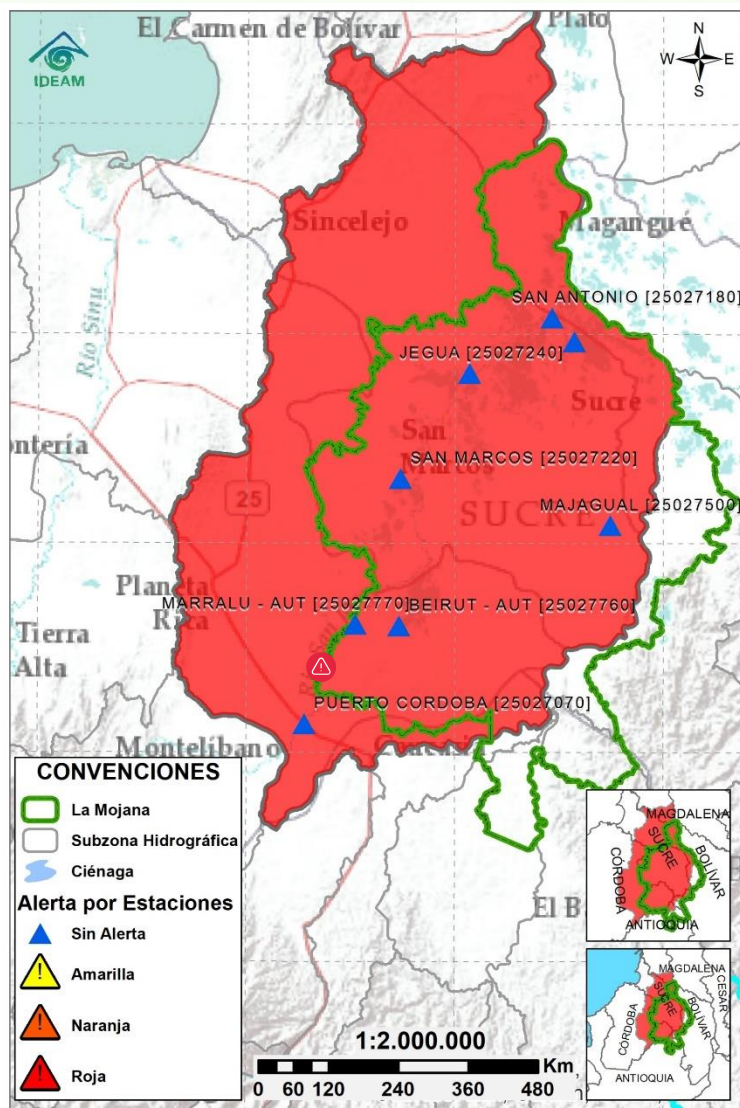
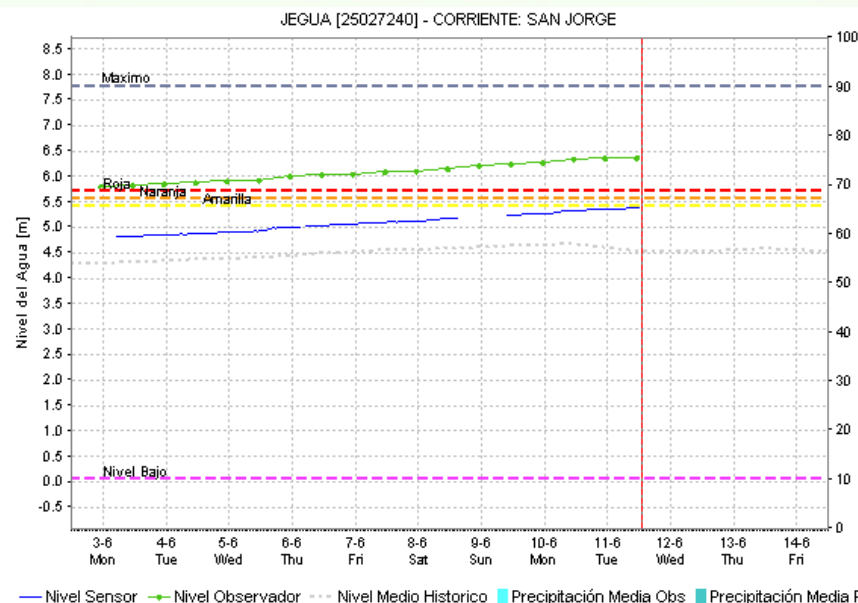
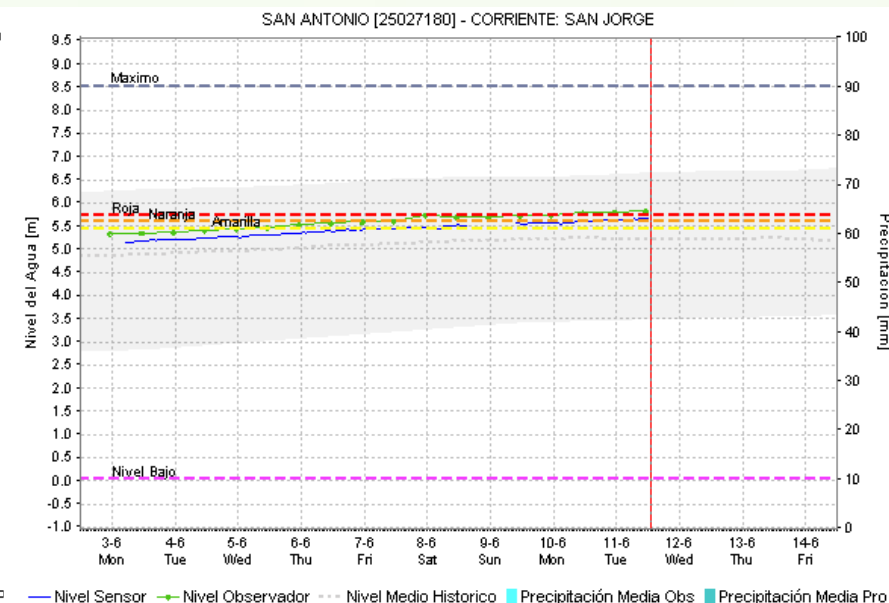
## 2.2.2 SUBZONA HIDROGRÁFICA DEL RÍO SAN JORGE CUENCA BAJA

Subzona hidrográfica	Alerta	Descripción
Cuenca baja del río San Jorge		Se reporta un rompimiento sobre el río San Jorge en el punto Las Vegas, entre El Campano y Berlín, corregimiento de Tierra Santa, municipio de Buenavista-Córdoba; especial atención en las comunidades: El Deseo, El Chipal, Nueva Esperanza, Cintura y Puerto Santo, en Pueblo Nuevo- Córdoba.
		Inundaciones en comunidades de Caimito, San Jacinto del Cauca, Ayapel, Guaranda, Majagual, San Benito Abad, San Marcos y Sucre, por los rompimientos en los diques de Caregato y Los Arrastres. Se espera aumento de niveles en el río San Jorge por el tránsito de creciente, especial atención a las comunidades del tramo Marralú-Seheve-San Marcos.

**Descripción condiciones hidrológicas:** se reporta un rompimiento sobre el río San Jorge en el punto Las Vegas, entre El Campano y Berlín, corregimiento de Tierra Santa (Buenavista-Córdoba); **especial atención en las comunidades:** El Deseo, El Chipal, Nueva Esperanza, Cintura y Puerto Santo en Pueblo Nuevo- Córdoba. Continúa en alerta roja la cuenca alta del río San Jorge por probabilidad de incrementos de nivel en el río San Jorge y sus aportantes. Especial atención en Pica Pica, San Pedro, Uré y Montelíbano. Persiste la alerta roja en el Bajo San Jorge debido a las inundaciones generadas por el tránsito de creciente en el río San Jorge y el rompimiento de los diques de Caregato y Los Arrastres. La cuenca del río Caribona continúa en alerta naranja por probabilidad de incrementos al igual que el Bajo Nechí por los probables ascensos en sus aportantes. El Bajo Cauca entre Puerto Valdivia y Nechí sigue en alerta amarilla con niveles estables. Finalmente, el río Magdalena entre El Banco y Plato continúa en condiciones normales.

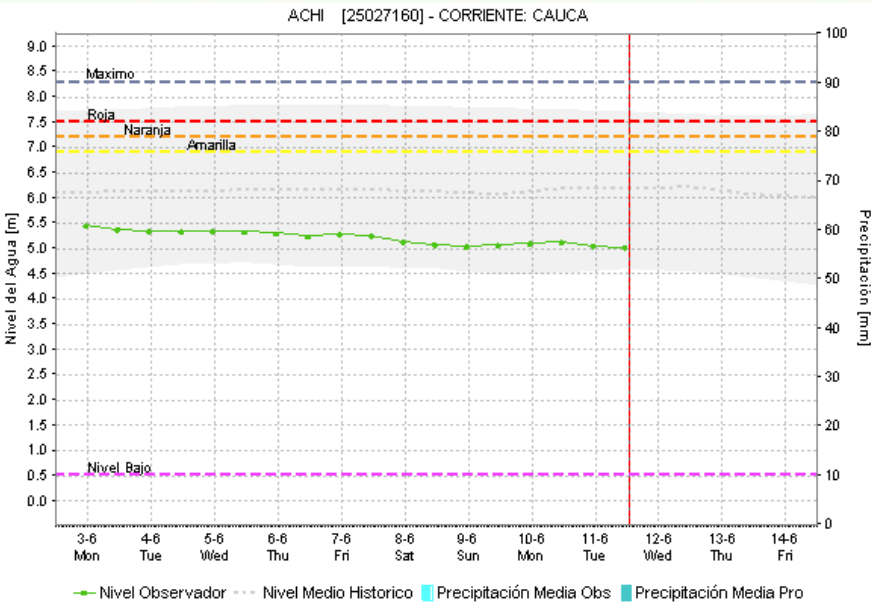
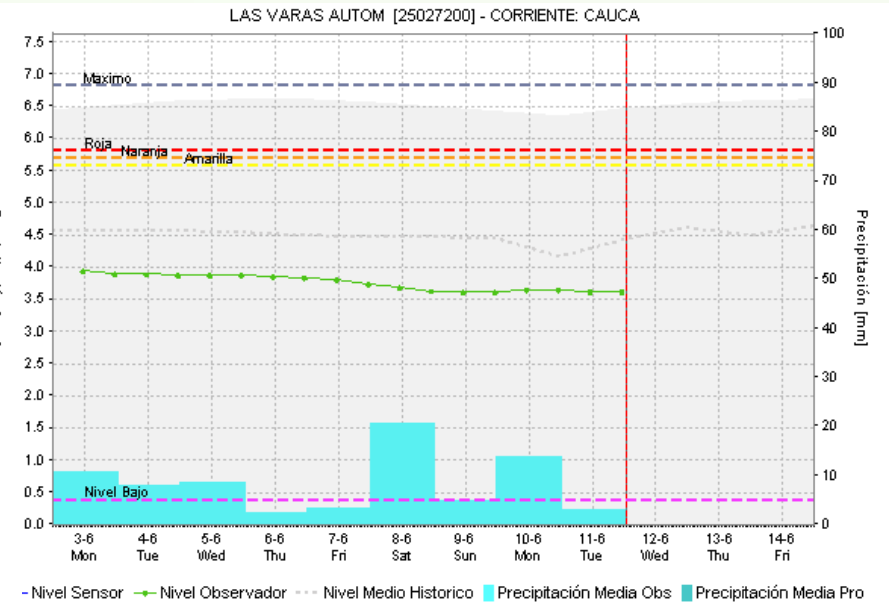
### 2.2.3 DIRECTOS AL BAJO CAUCA - CIÉNAGA LA RAYA ENTRE EL RÍO NECHÍ Y EL BRAZO DE LOBA

Subzona hidrográfica	Alerta	Descripción
Directos al bajo Cauca- Ciénaga La Raya entre el río Nechí y Brazo de Loba		Descenso de nivel del río Cauca. Probabilidad de incrementos en el río Caribona, especial atención en el municipio de Montecristo, Bolívar.
		Alerta puntual en el sector Caregato (San Jacinto del Cauca, Bolívar), por ingreso del río Cauca hacia el Bajo San Jorge.(06/05/2024).

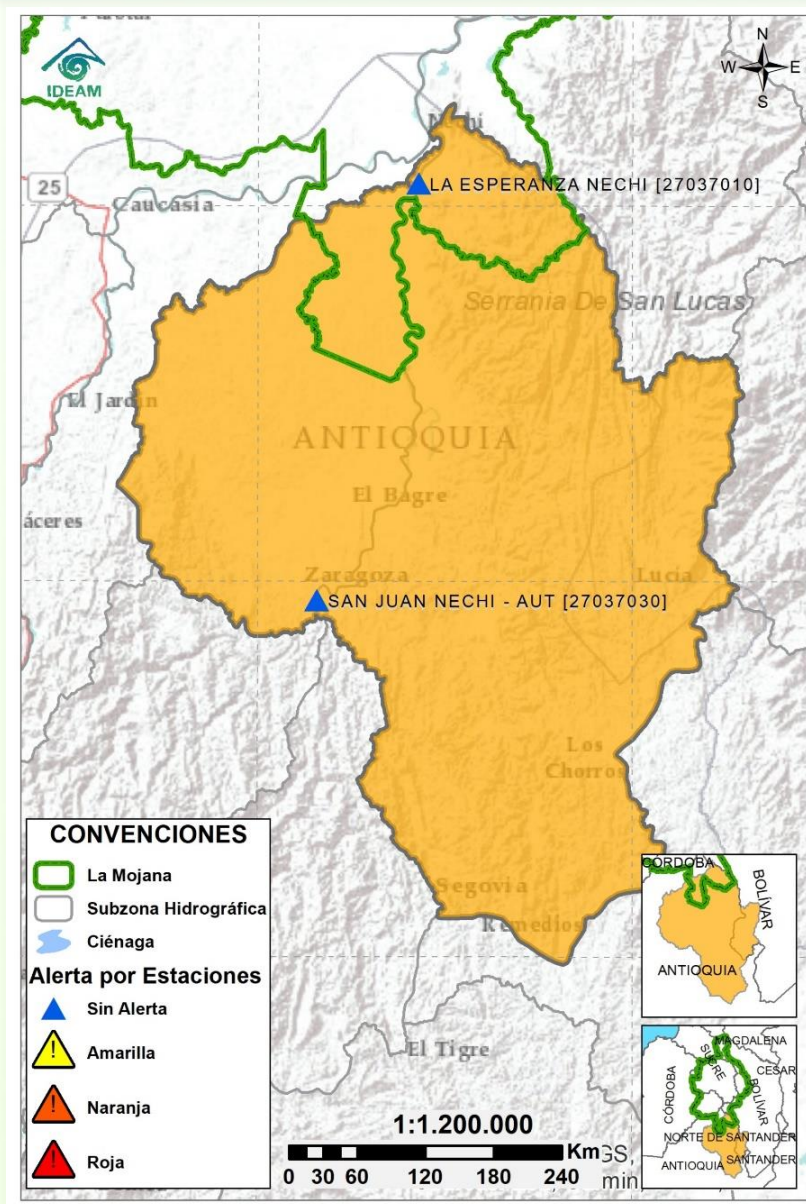
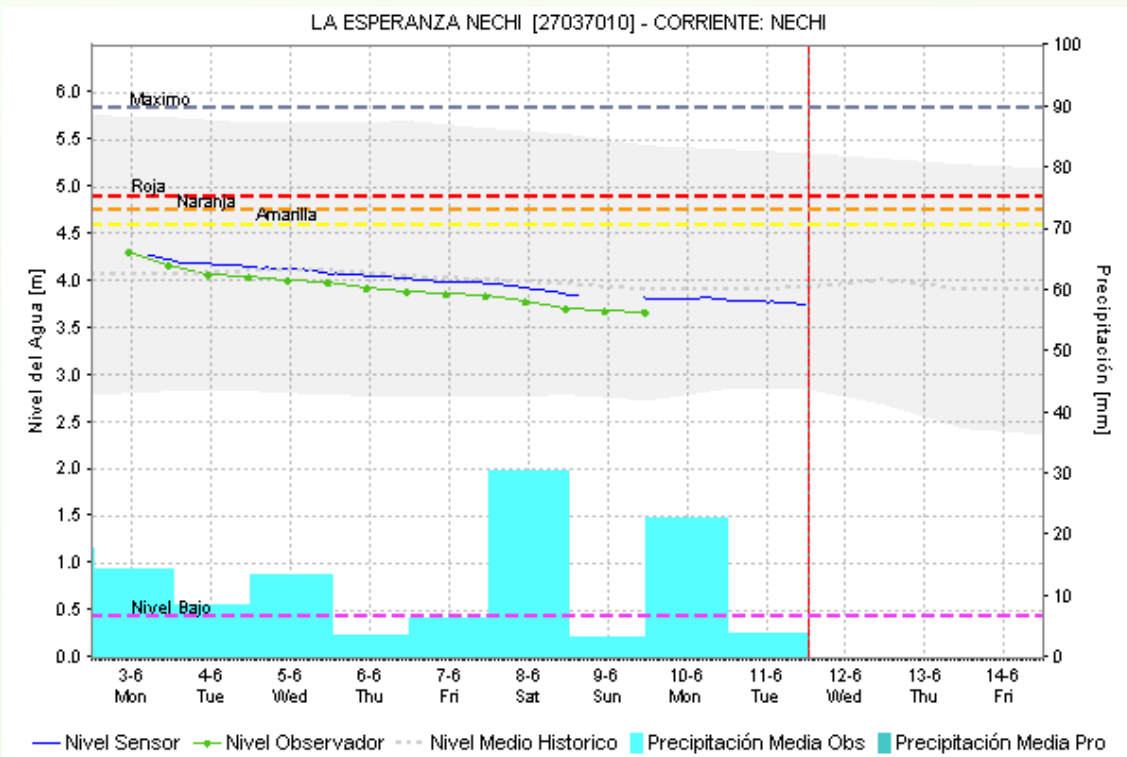
## 2.2.4 SUBZONA HIDROGRÁFICA DEL RÍO NECHÍ CUENCA BAJA

Subzona hidrográfica	Alerta	Descripción
Cuenca baja del río Nechí		Descensos de nivel del río Nechí. Probabilidad de incrementos en sus aportantes: quebrada La Oca y La Villa

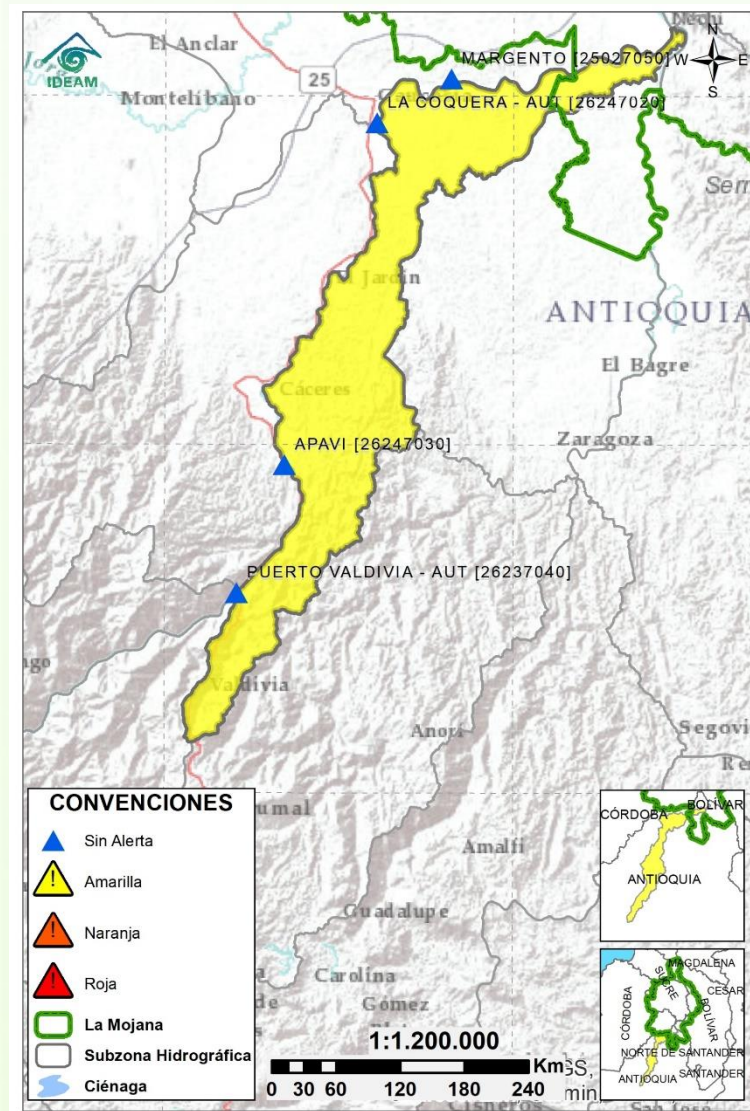
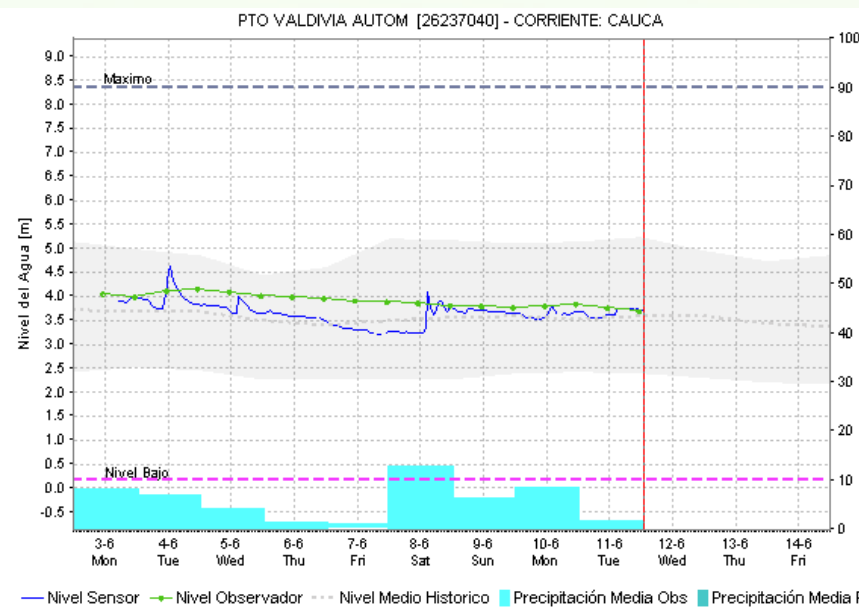
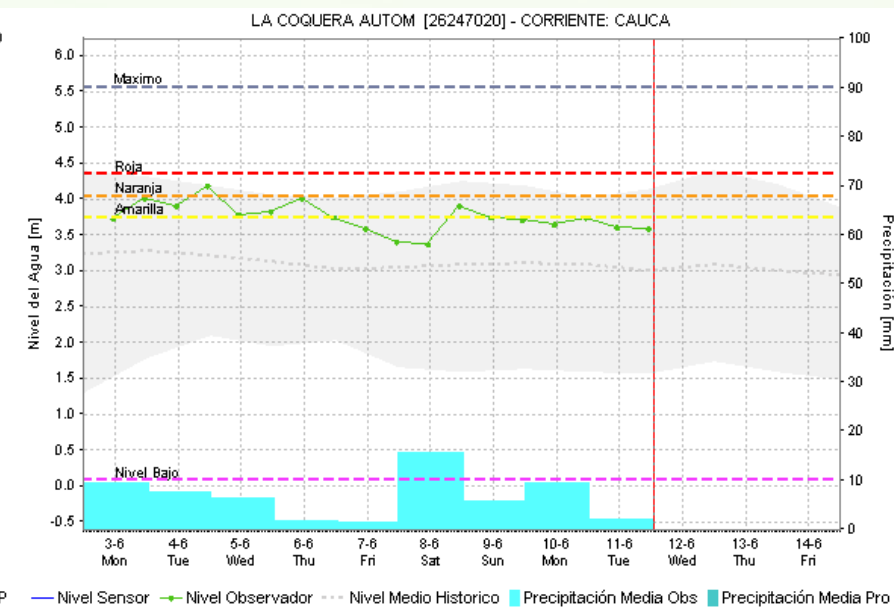
## 2.2.5 DIRECTOS AL CAUCA ENTRE PTO. VALDIVIA Y RÍO NECHÍ

Subzona hidrográfica	Alerta	Descripción
Directos al Cauca entre Puerto Valdivia y río Nechí	▲	Ligero descenso de nivel del río Cauca. Se prevé que persista esta condición durante el día.

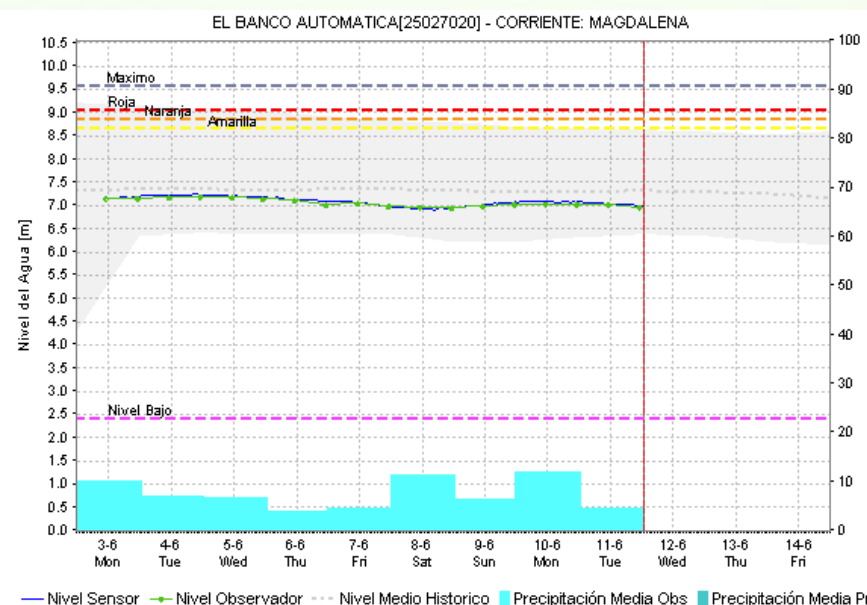
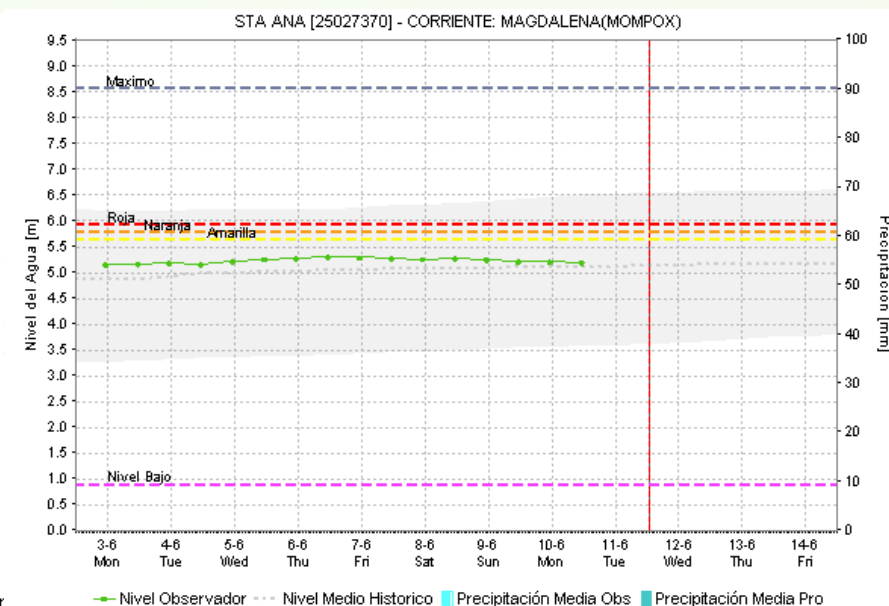
## 2.2.6 DIRECTOS AL BAJO MAGDALENA ENTRE EL BANCO Y EL PLATO

Subzona hidrográfica	Alerta	Descripción
Directos Bajo Magdalena entre el Banco y el Plato	Sin alerta	Niveles estables en el río Magdalena entre El Banco y Plato. Se espera que continúe esta tendencia durante la semana.
