BOLETÍN HIDROMETEOROLÓGICO DE LA MOJANA

San Marcos, Sucre 29 de octubre de 2024
Hora de la actualización: 12:00 HLC

BOLETÍN No: 203/2024

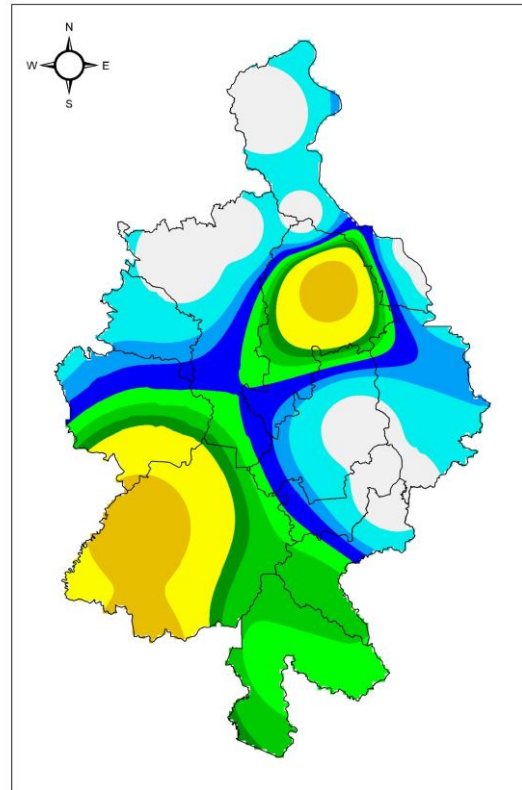
Precipitación acumulada
28/10/2024 (07:00) – 29/10/2024 (07:00).
Fuente: IDEAM

Precipitación: durante la noche y madrugada se dieron lluvias en amplios sectores de la región, las más fuertes se reportaron desde los municipios de Ayapel, San Marcos, Caimito y Nequí.

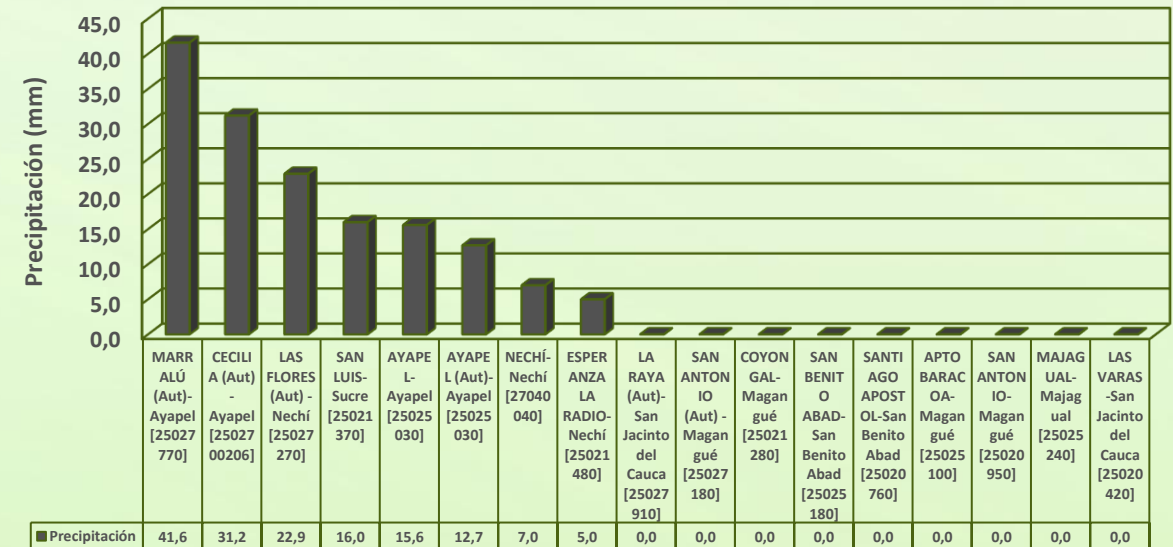
Lluvia registrada el 28 de octubre de 2024

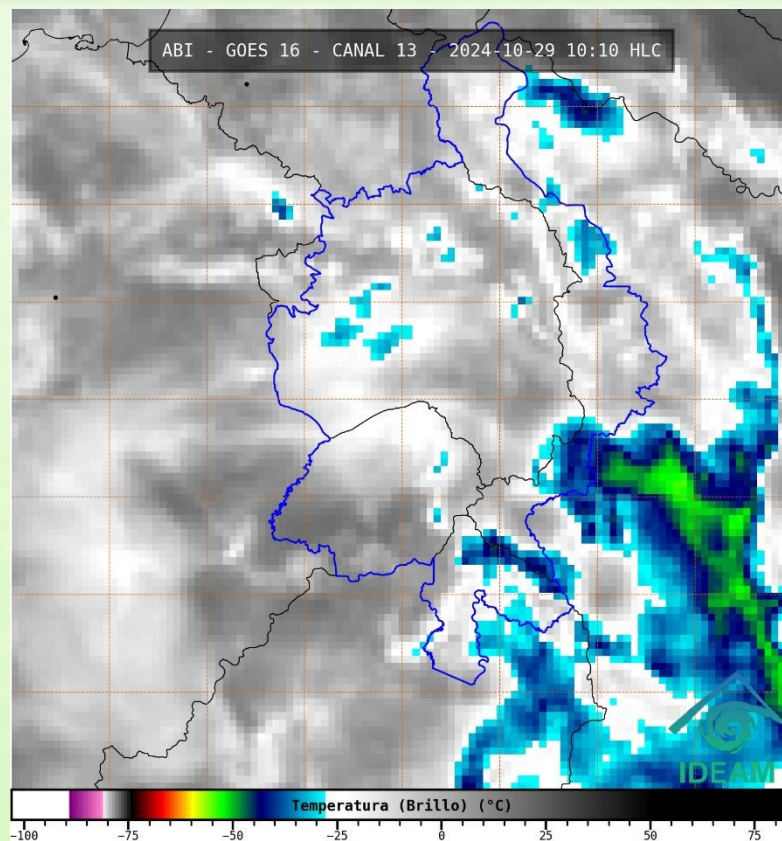
Imagen de satélite IR 10:10 HLC
Fuente: IDEAM

En las últimas horas ha predominado el tiempo seco en la región de La Mojana

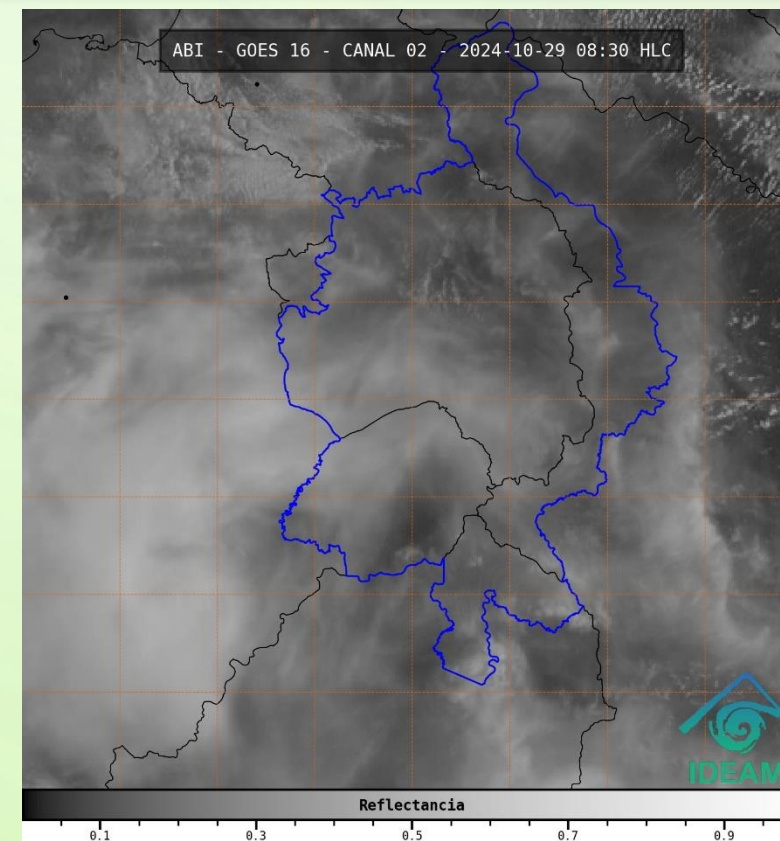
Imagen de satélite VIS 08:30 HLC
Fuente: IDEAM

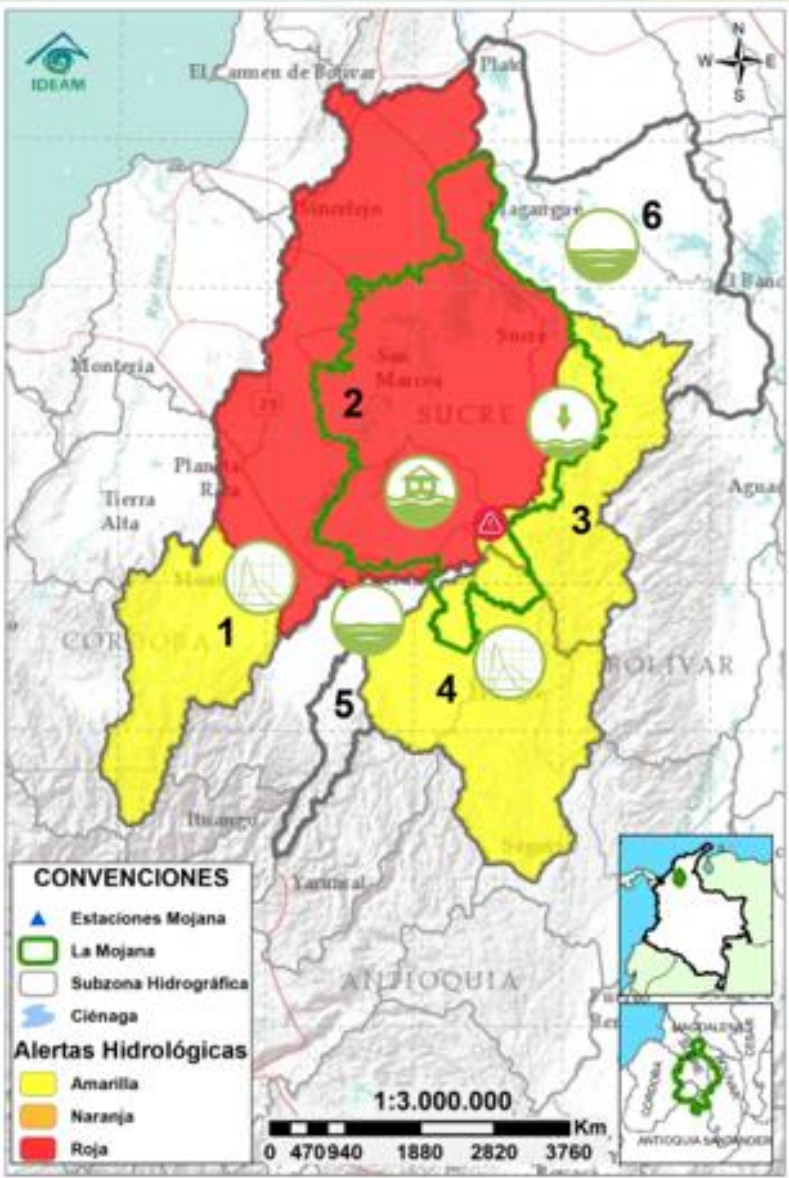
Condiciones hidrológicas antecedentes para el 28/10/2024

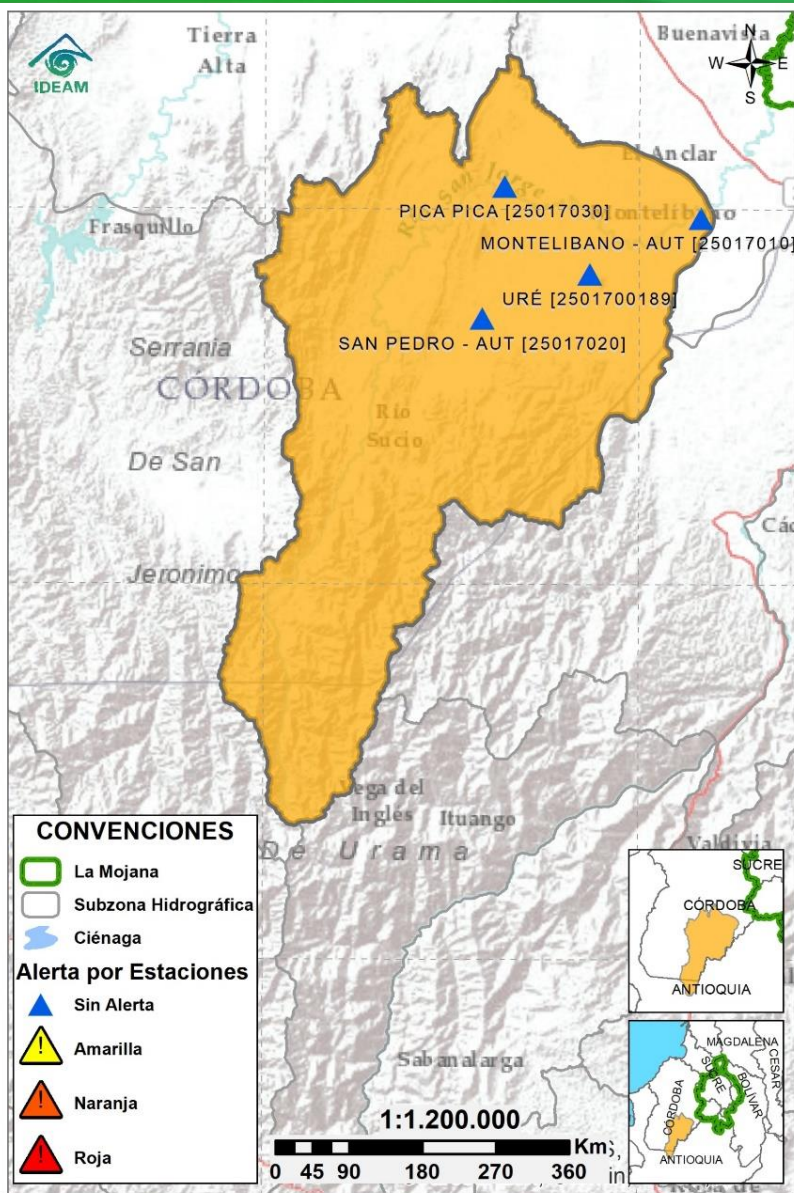
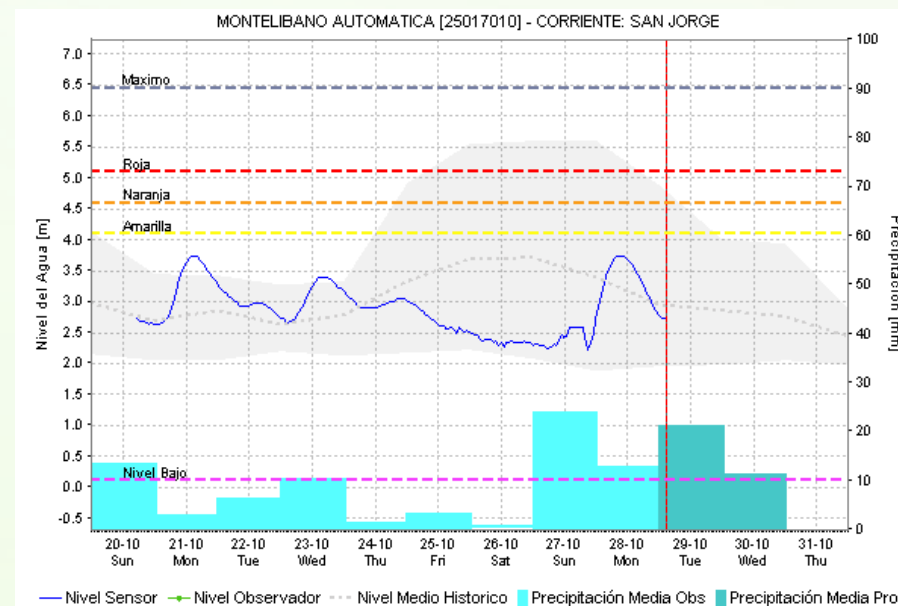
2.2.1 SUBZONA HIDROGRÁFICA DEL RÍO SAN JORGE CUENCA ALTA

Subzona hidrográfica	Alerta	Descripción
Cuenca alta del río San Jorge		Creciente transitando en el río San Pedro, la cual se verá reflejada aguas abajo en el río San Jorge en el transcurso del día. Probabilidad de nuevas crecientes al final de la jornada.

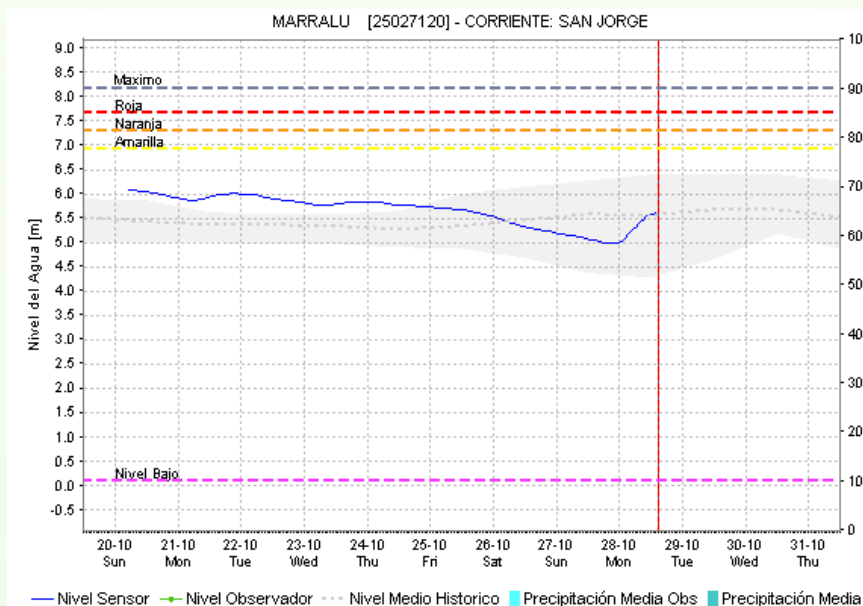
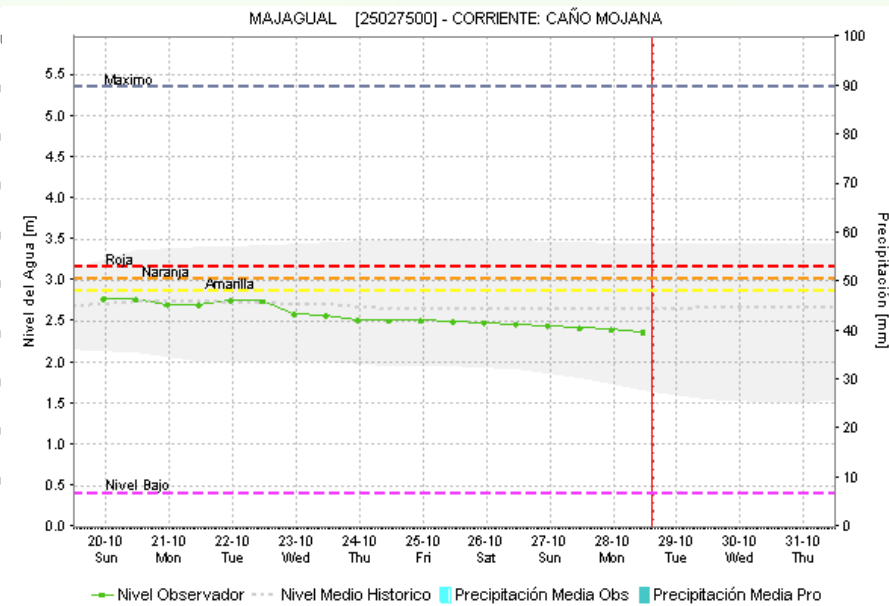
2.2.2 SUBZONA HIDROGRÁFICA DEL RÍO SAN JORGE CUENCA BAJA

Subzona hidrográfica	Alerta	Descripción
Cuenca baja del río San Jorge		Persisten las inundaciones en los municipios de San Jacinto del Cauca, Caimito, San Benito Abad, Ayapel, Guaranda, San Marcos y Sucre. Creciente transitando en el río San Jorge entre La Apartada y Marralú.

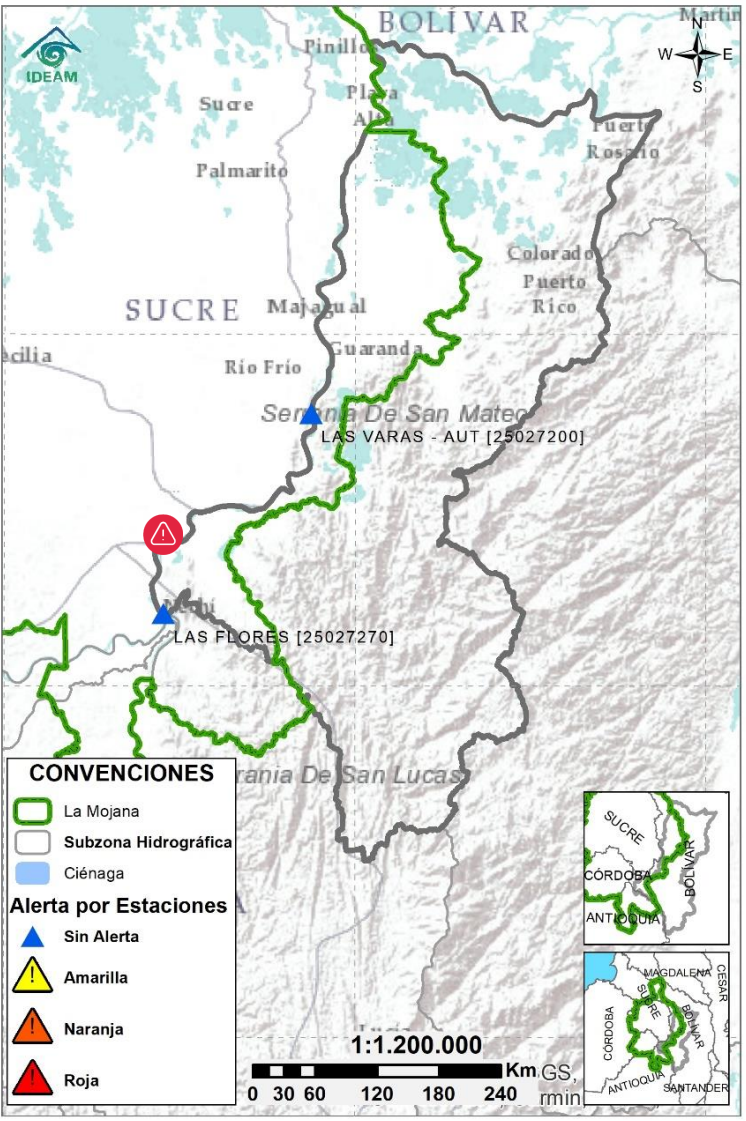
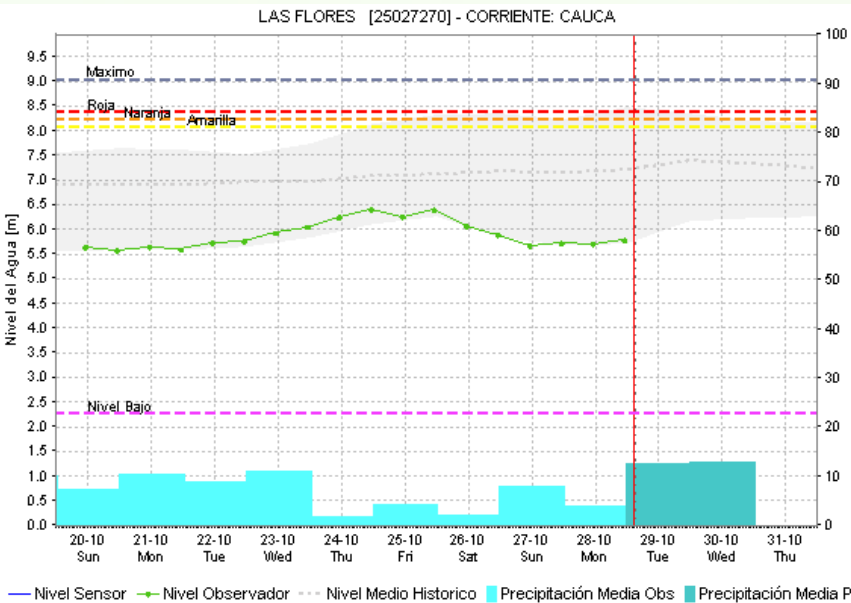
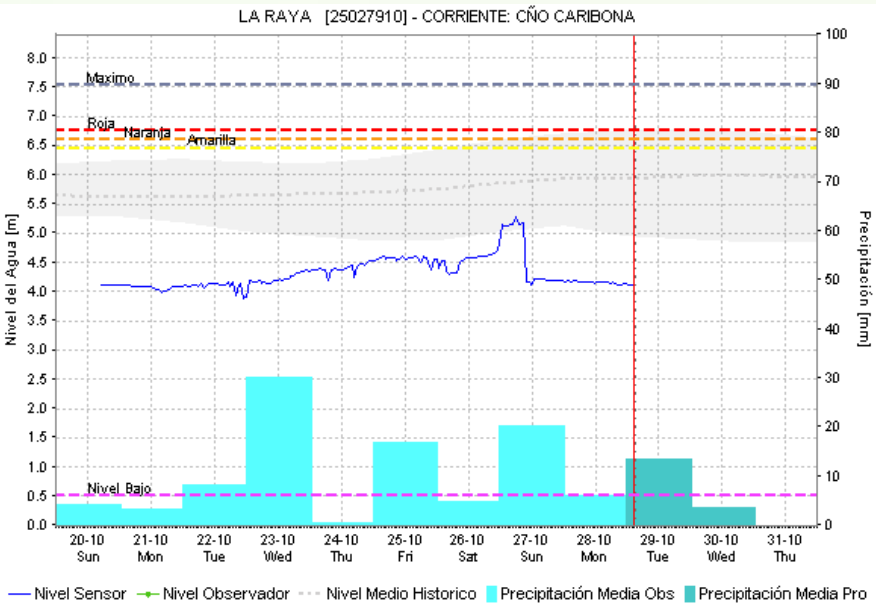
2.2.3 DIRECTOS AL BAJO CAUCA - CIÉNAGA LA RAYA ENTRE EL RÍO NECHÍ Y EL BRAZO DE LOBA

Subzona hidrográfica	Alerta	Descripción
Directos al bajo Cauca- Ciénaga La Raya entre el río Nechí y Brazo de Loba	Sin alerta	Predominio de niveles estables en el río Cauca, no se descarta la probabilidad de ascensos en sus aportantes los próximos días.
		Alerta puntual en el sector Caregato (San Jacinto del Cauca, Bolívar), por ingreso del río Cauca hacia el Bajo San Jorge.(06/05/2024).

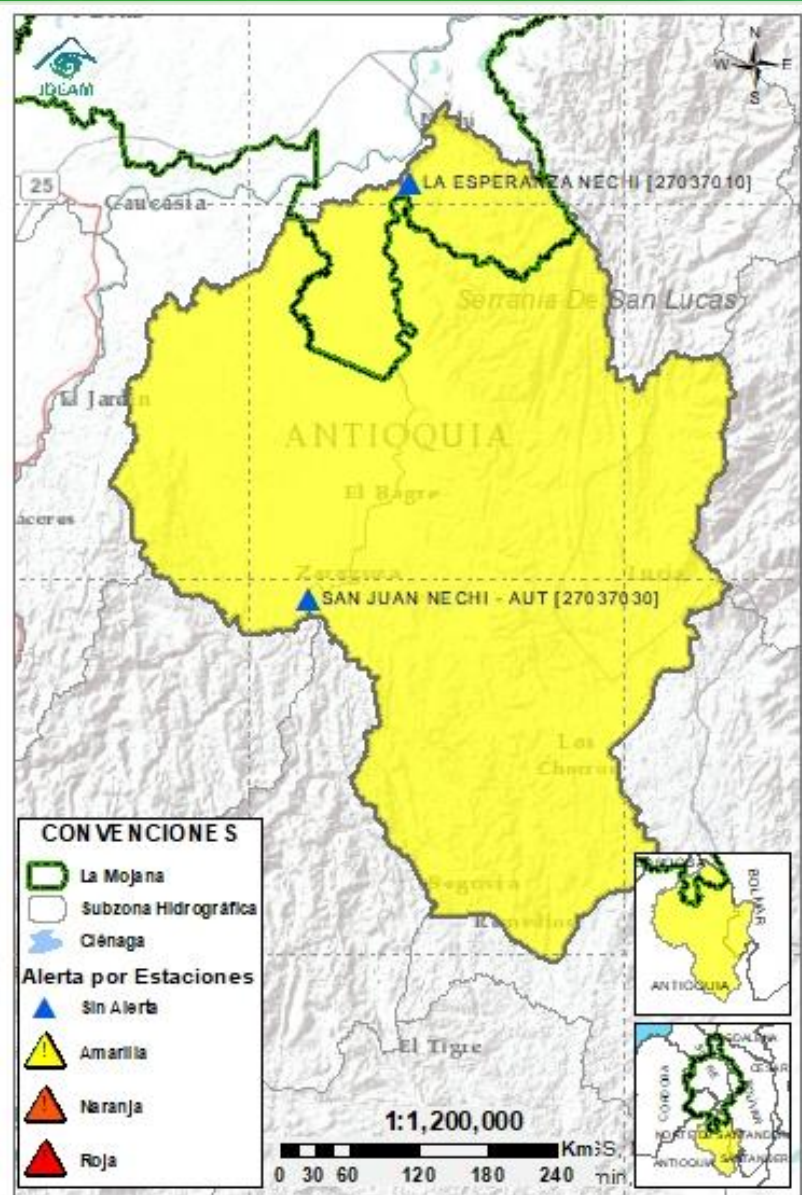
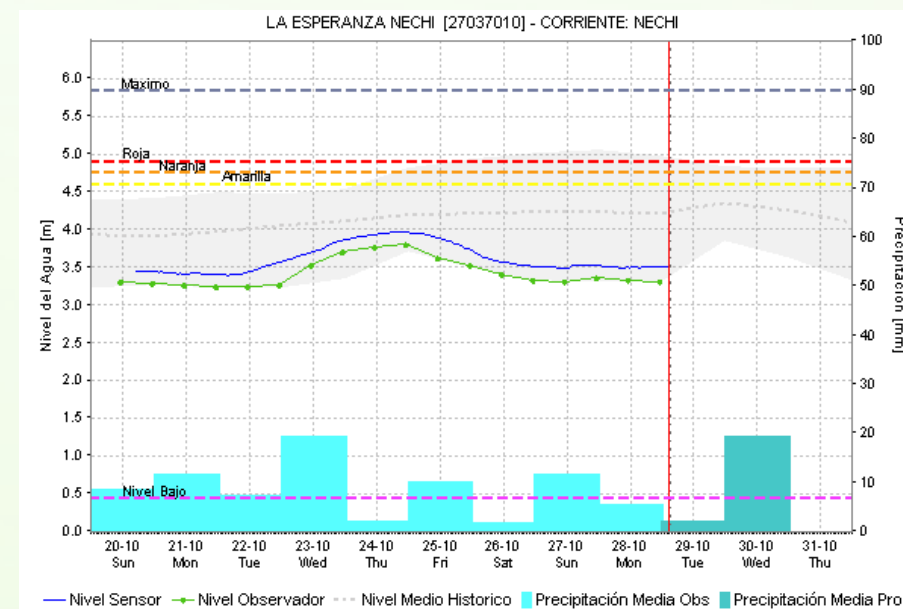
2.2.4 SUBZONA HIDROGRÁFICA DEL RÍO NECHÍ CUENCA BAJA

Subzona hidrográfica	Alerta	Descripción
Cuenca baja del río Nechí		Ligera creciente transitando en las quebradas Tigui y La Villa en El Bagre – Antioquia, condición que se verá reflejada en el río Nechí en el transcurso del día. Probabilidad de nuevos ascensos los próximos días.

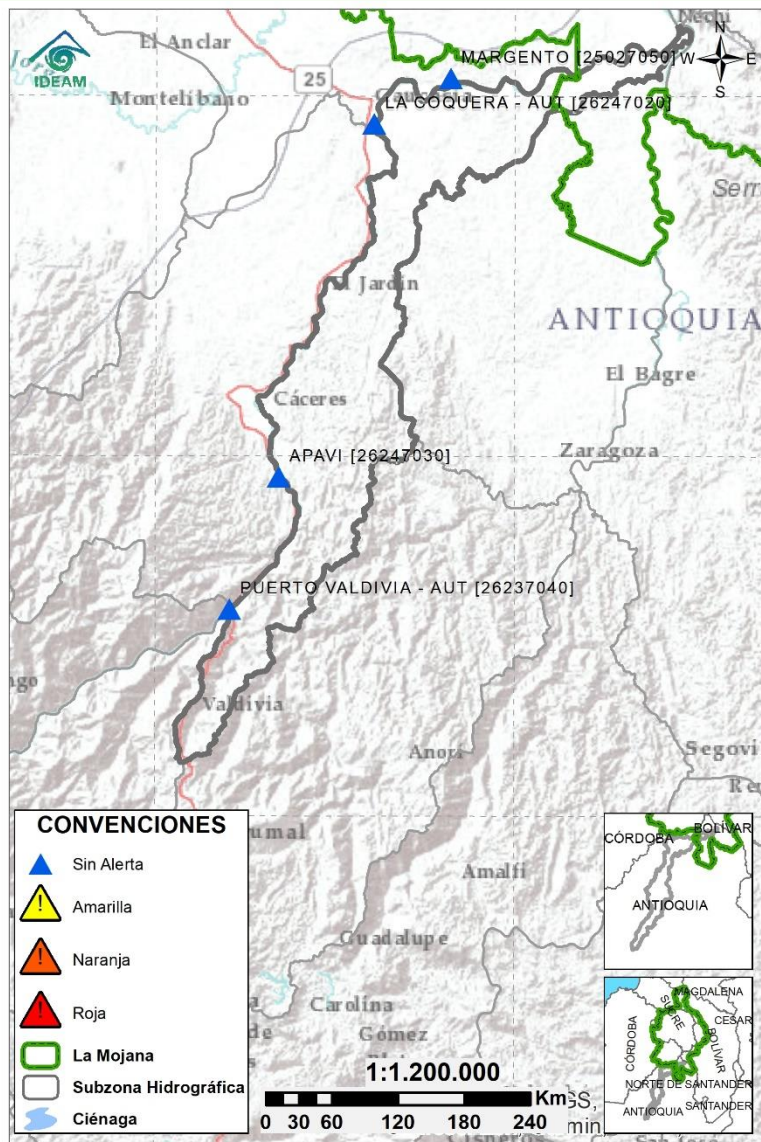
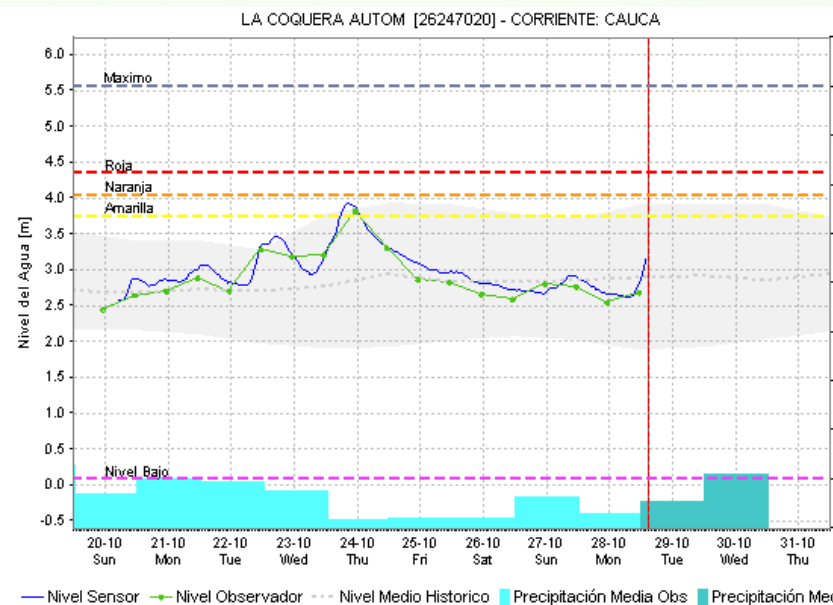
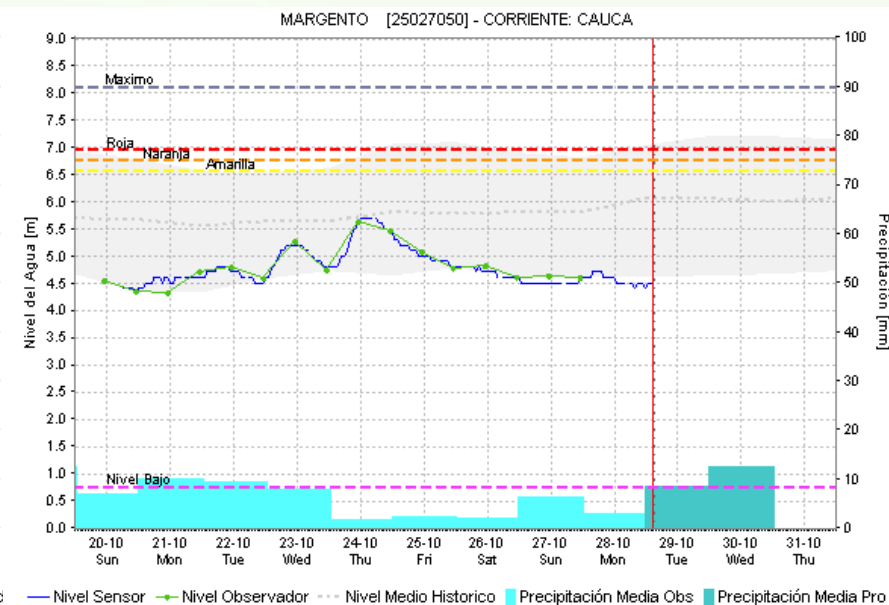
2.2.5 DIRECTOS AL CAUCA ENTRE PTO. VALDIVIA Y RÍO NECHÍ

Subzona hidrográfica	Alerta	Descripción
Directos al Cauca entre Puerto Valdivia y río Nechí	Sin alerta	Creciente transitando en el río Cauca a la altura de Caucasia, la cual se verá reflejada en el tramo Caucasia Nechí en el transcurso del día.

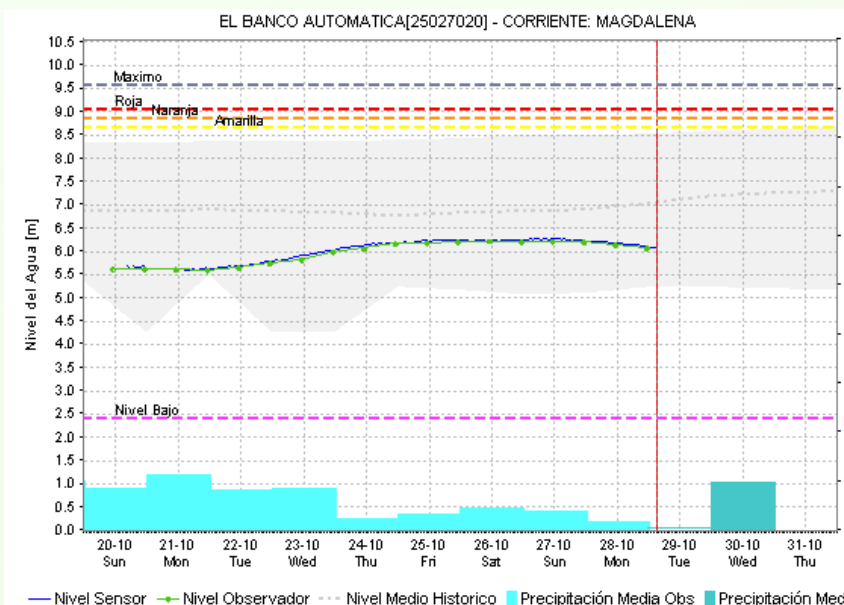
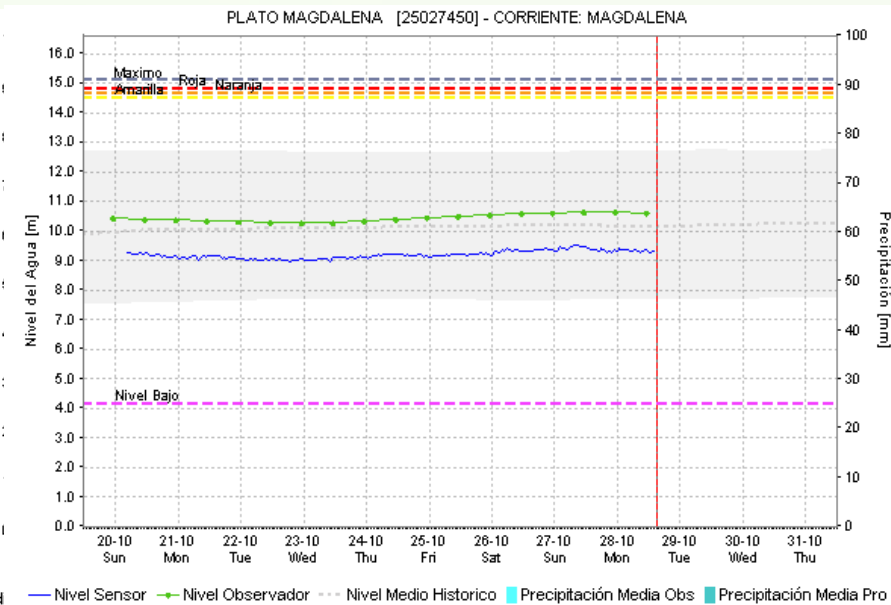
2.2.6 DIRECTOS AL BAJO MAGDALENA ENTRE EL BANCO Y EL PLATO

Subzona hidrográfica	Alerta	Descripción
Directos Bajo Magdalena entre el Banco y el Plato	Sin alerta	Ligeros descensos de nivel en el río Magdalena a la altura de El Banco, se prevé esta condición se vea reflejada aguas abajo incluyendo los brazos de Loba y Mompós.
