BOLETÍN HIDROMETEOROLÓGICO DE LA MOJANA

San Marcos, Sucre 20 de noviembre de 2024
Hora de la actualización: 12:00 HLC

BOLETÍN No: 218/2024

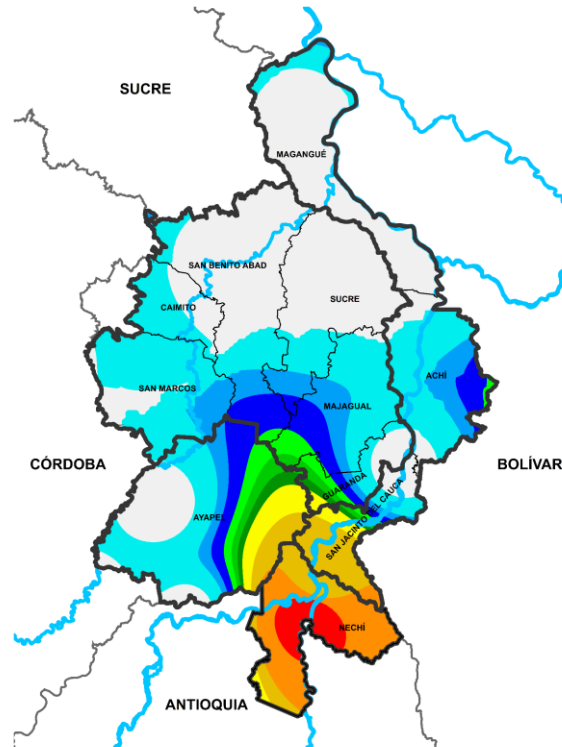
Precipitación acumulada
19/11/2024 (07:00) – 20/11/2024 (07:00).
Fuente: IDEAM

Precipitación: en horas de la mañana tuvimos lluvias dispersas en el territorio; hacia la noche se registraron precipitaciones ligeras sobre los municipios de Magangué, Ayapel y Nechí, mientras que en el resto de la región predominó el tiempo seco.

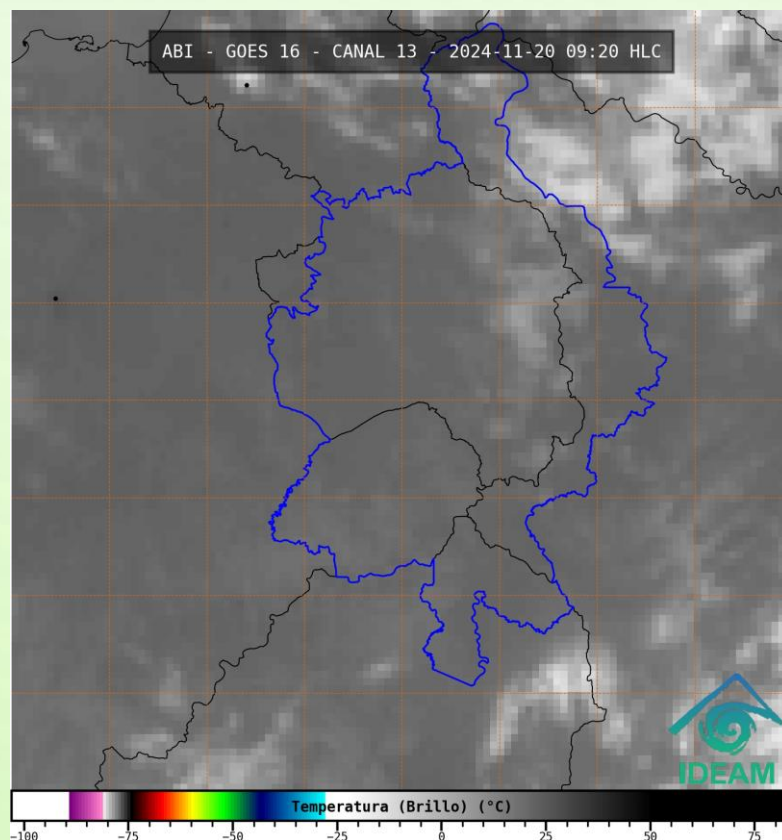
Imagen de satélite IR 09:20 HLC
Fuente: IDEAM

En las últimas horas predomina cielo despejado y tiempo seco

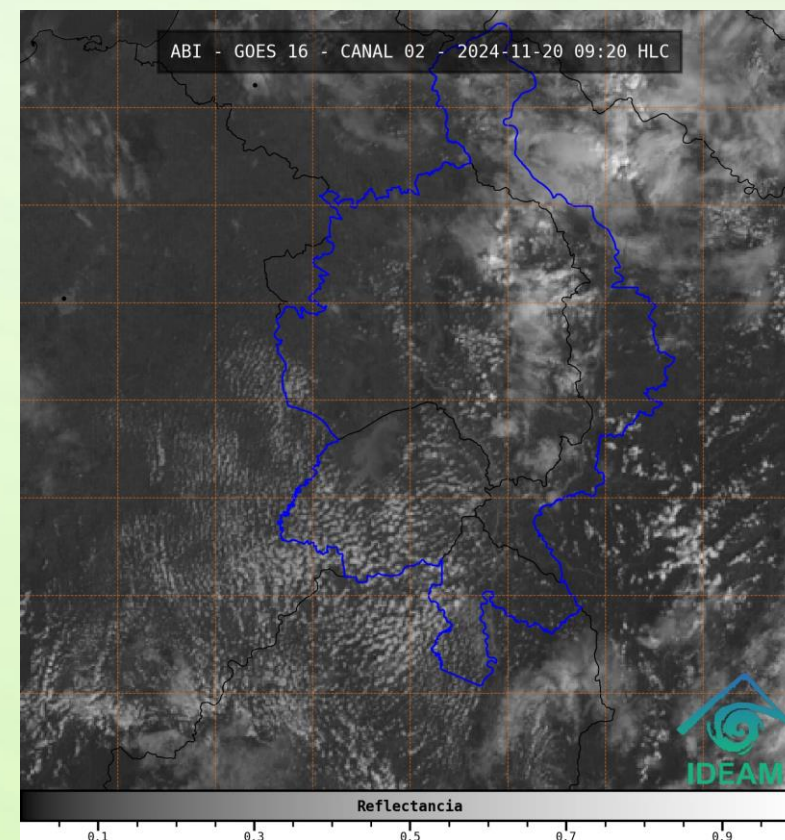
Imagen de satélite VIS 09:20 HLC
Fuente: IDEAM

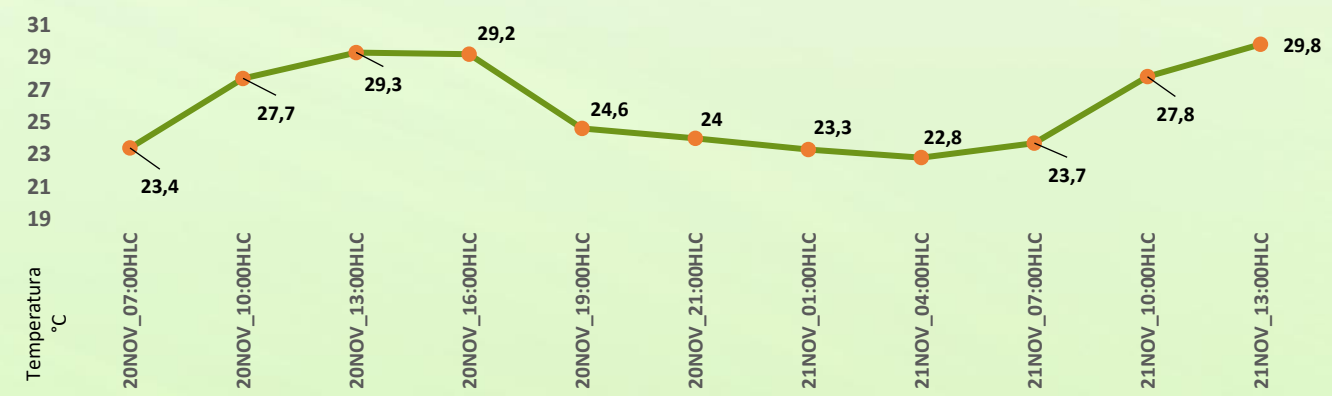
Pronóstico de temperaturas medias para los próximos 02 días

Temperatura: las temperaturas máximas oscilarán entre los 28°C y 31°C y las mínimas entre los 22°C y 23°C. Las sensaciones térmicas máximas estimadas oscilarán entre los 33°C y 34°C.

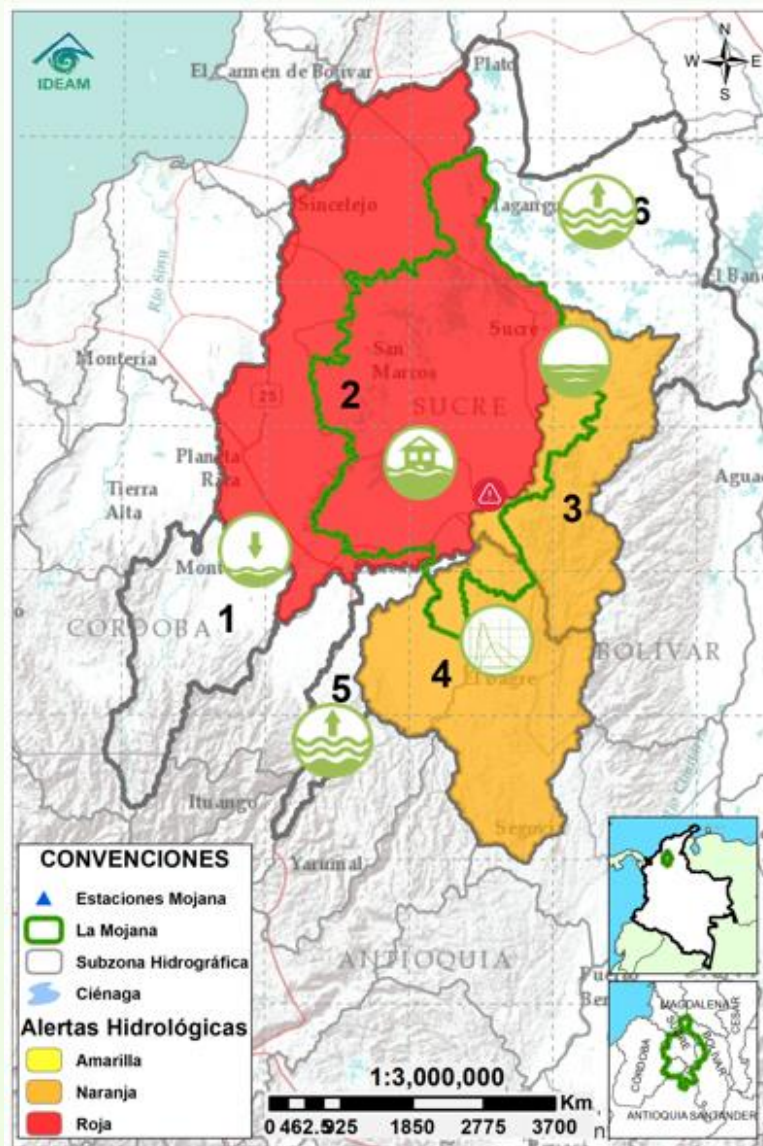
Condiciones hidrológicas antecedentes para el 19/11/2024

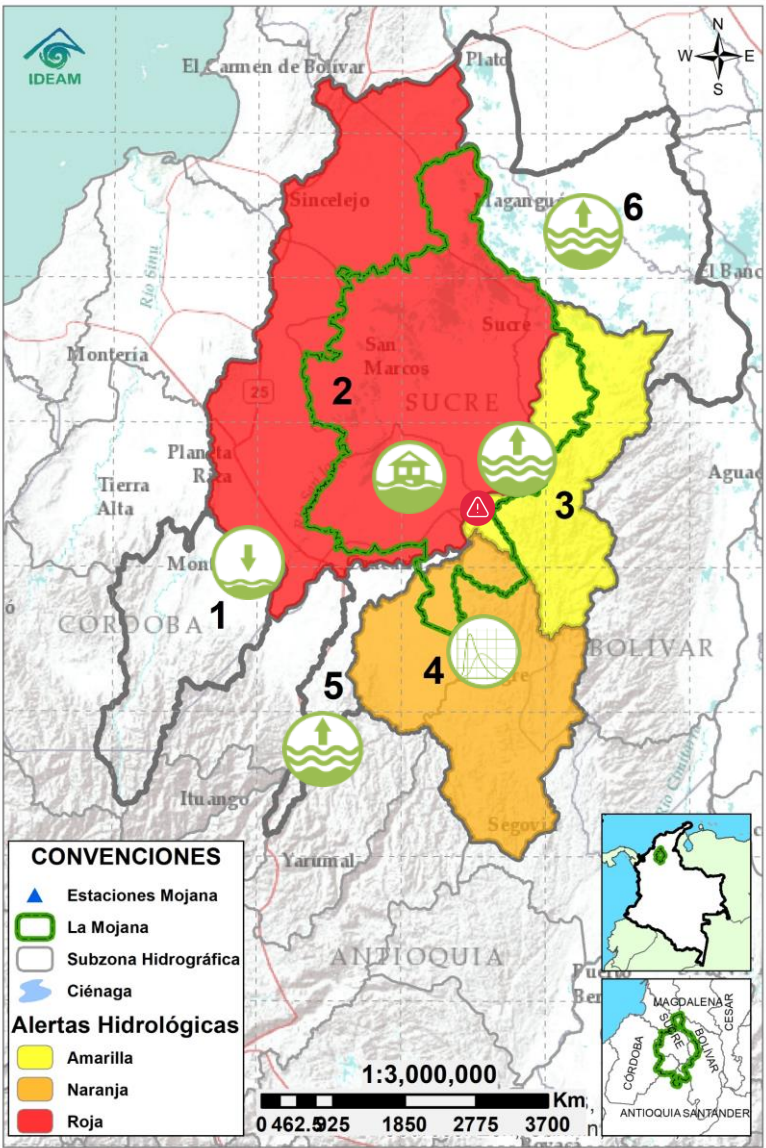
Descripción condiciones hidrológicas: se mantiene en alerta naranja el bajo Nechí, debido a la creciente transitando entre la quebrada Tigui y el río Nechí en el Bagre Antioquia, se baja a alerta amarilla la cuenca del Bajo Cauca entre Nechí y Pinillos. Persiste la Alerta roja en el Bajo San Jorge debido a la persistencia de áreas inundadas.

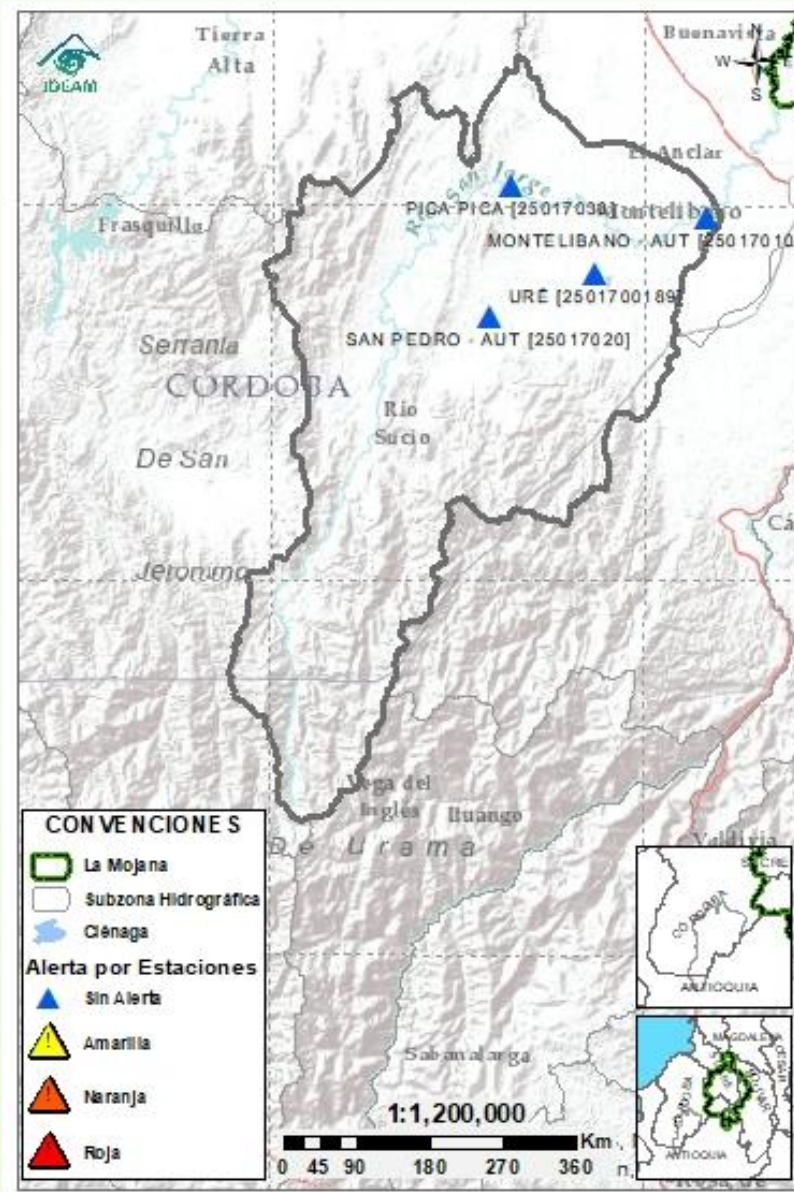
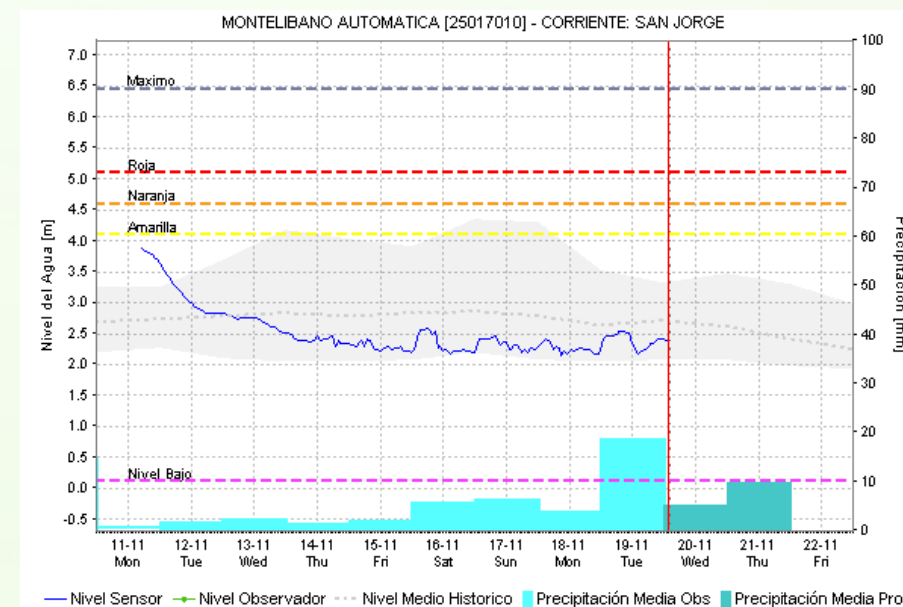
2.2.1 SUBZONA HIDROGRÁFICA DEL RÍO SAN JORGE CUENCA ALTA

Subzona hidrográfica	Alerta	Descripción
Cuenca alta del río San Jorge	Sin alerta	Descenso de niveles en los ríos San Pedro y San Jorge, condición que se mantendrá en el transcurso del día.

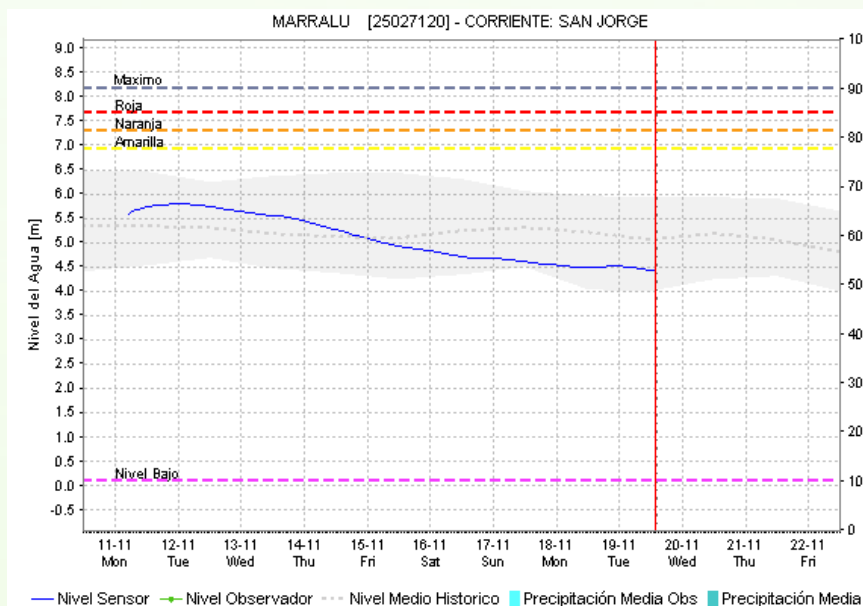
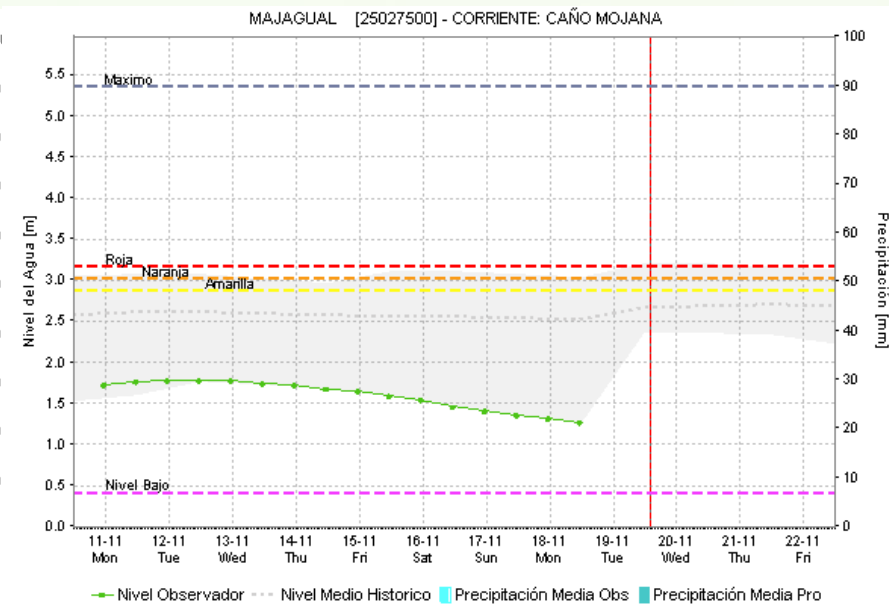
2.2.2 SUBZONA HIDROGRÁFICA DEL RÍO SAN JORGE CUENCA BAJA

Subzona hidrográfica	Alerta	Descripción
Cuenca baja del río San Jorge		Persisten las inundaciones en los municipios de San Jacinto del Cauca, Caimito, San Benito Abad, Ayapel, Guaranda, San Marcos y Sucre. Se esperan ascensos de nivel los próximos días.

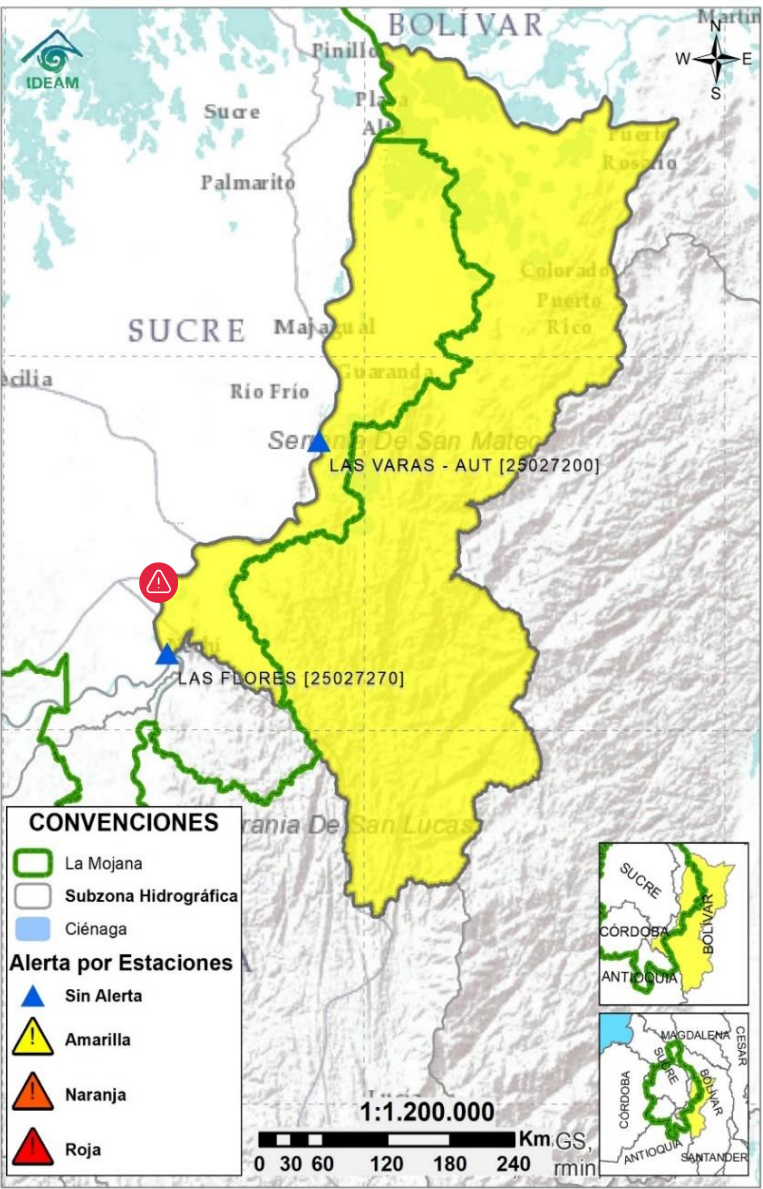
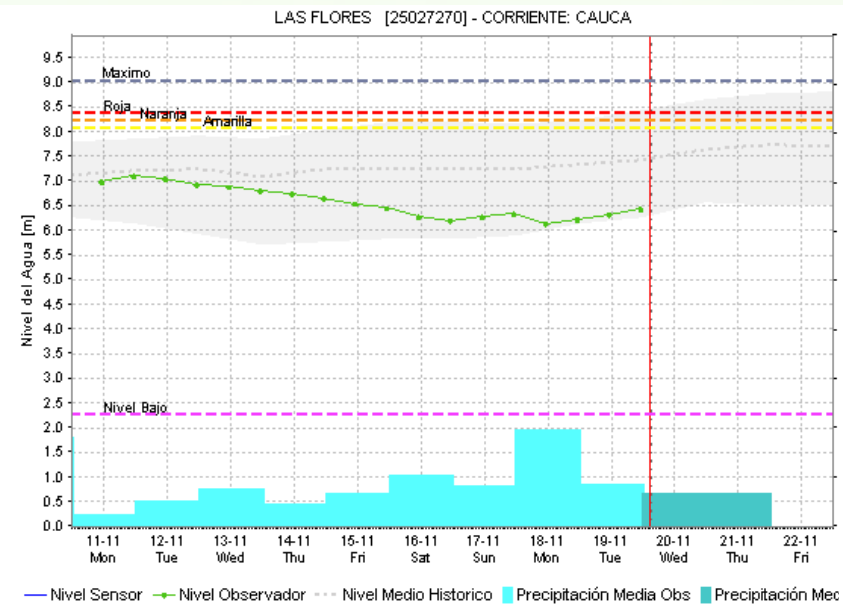
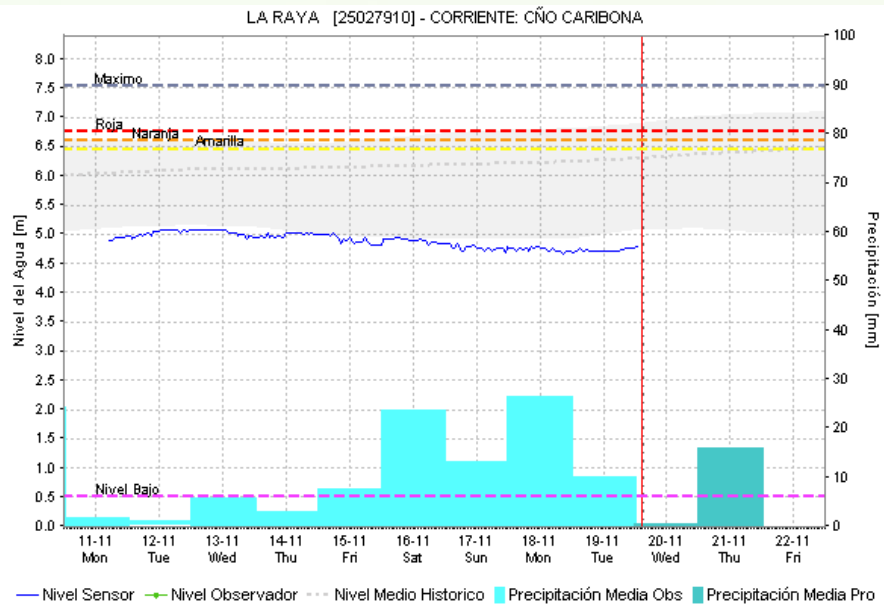
2.2.3 DIRECTOS AL BAJO CAUCA - CIÉNAGA LA RAYA ENTRE EL RÍO NECHÍ Y EL BRAZO DE LOBA

Subzona hidrográfica	Alerta	Descripción
Directos al bajo Cauca- Ciénaga La Raya entre el río Nechí y Brazo de Loba		Tendencia al ascenso en el río Cauca, no se descarta la probabilidad de ascensos en el río Caribona y sus aportantes.
		Alerta puntual en el sector Caregato (San Jacinto del Cauca, Bolívar), por ingreso del río Cauca hacia el Bajo San Jorge.(06/05/2024).

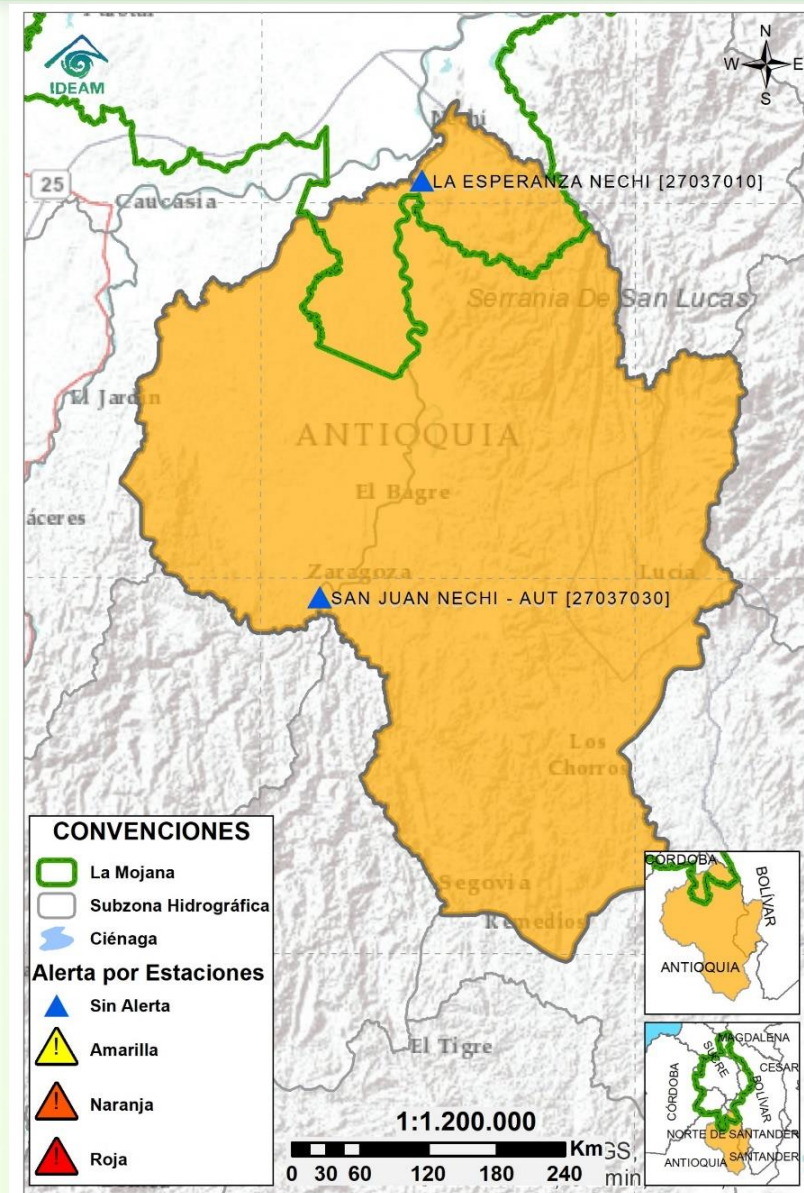
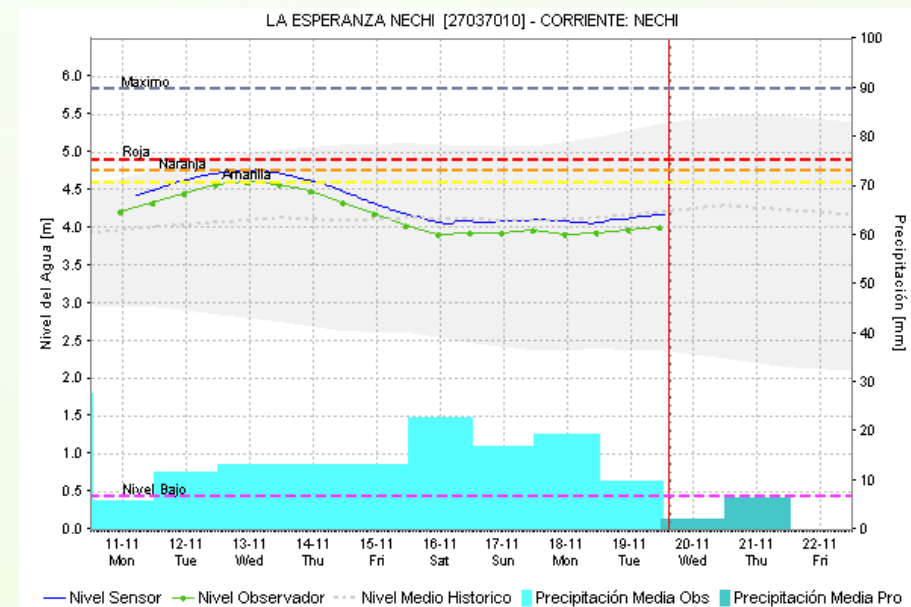
2.2.4 SUBZONA HIDROGRÁFICA DEL RÍO NECHÍ CUENCA BAJA

Subzona hidrográfica	Alerta	Descripción
Cuenca baja del río Nechí		Creciente transitando entre la quebrada Tigui y el río Nechí en el Bagre Antioquia. No se descarta la probabilidad de nuevos ascensos en los aportantes al río Nechí los próximos días.

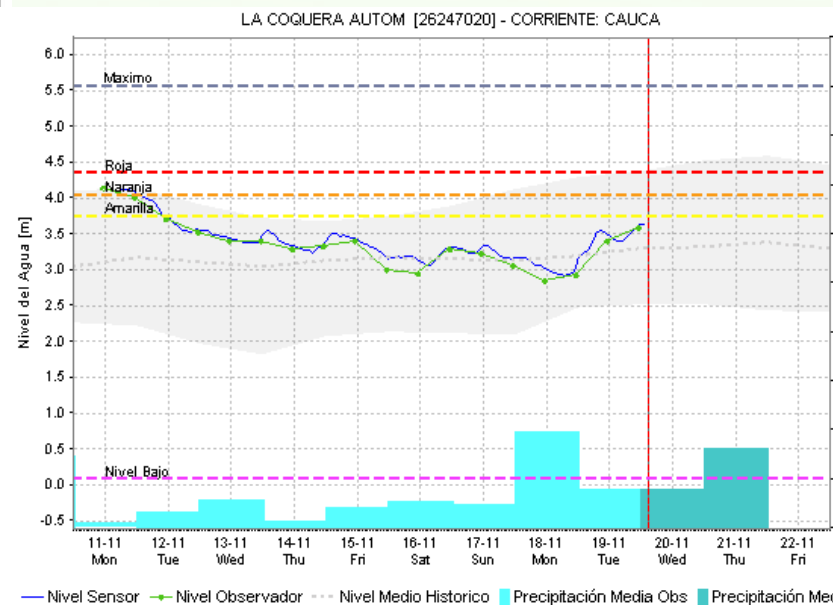
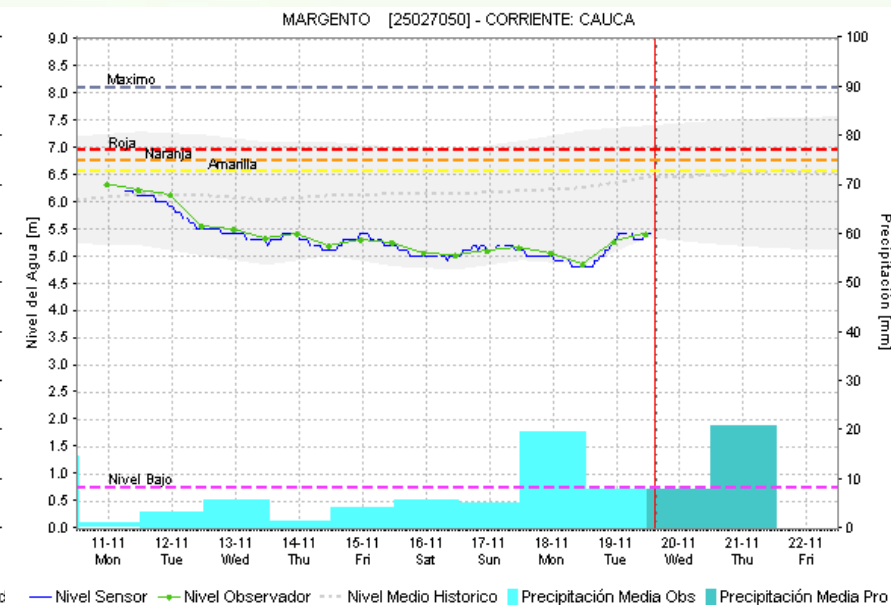
2.2.5 DIRECTOS AL CAUCA ENTRE PTO. VALDIVIA Y RÍO NECHÍ

Subzona hidrográfica	Alerta	Descripción
Directos al Cauca entre Puerto Valdivia y río Nechí	Sin alerta	Ascenso de niveles en el río Cauca, condición que se prevé se mantenga los próximos días.

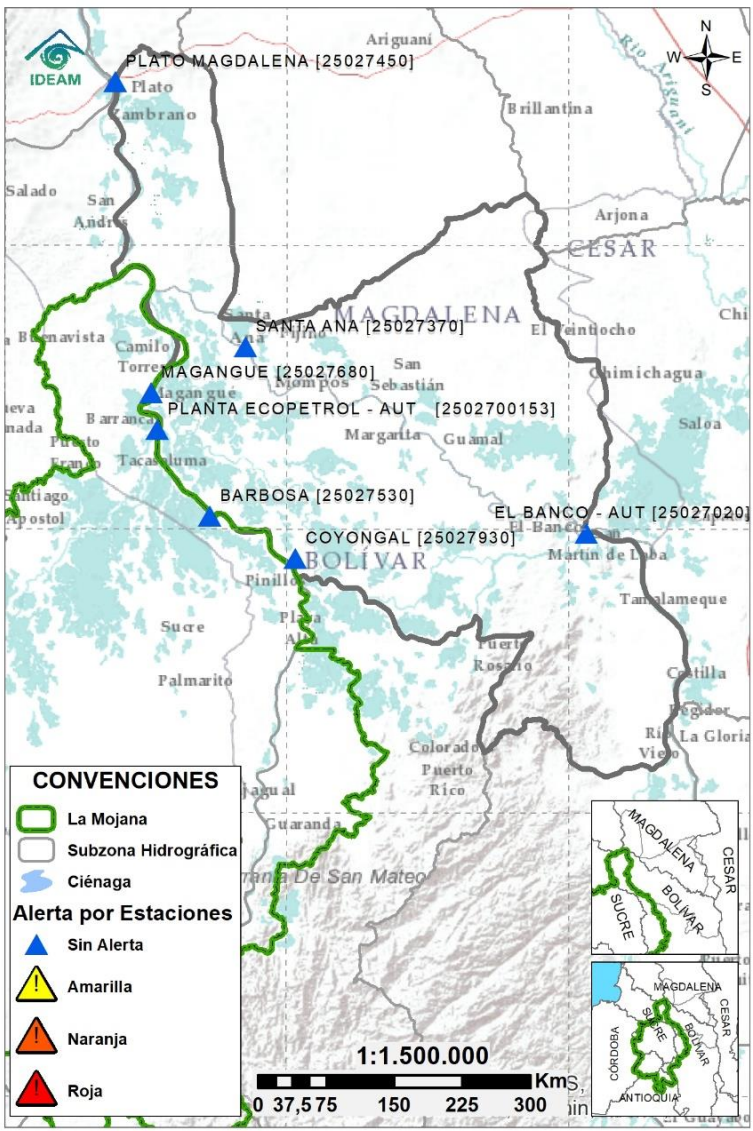
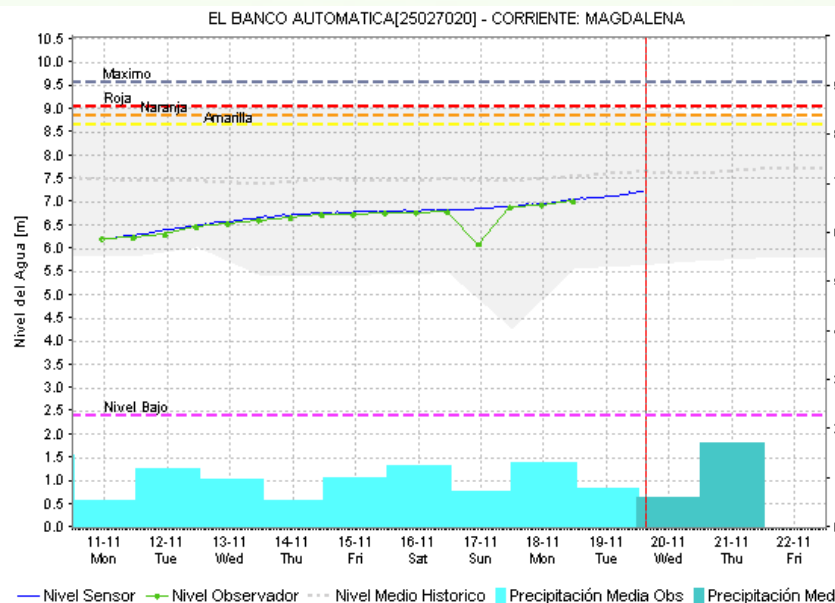
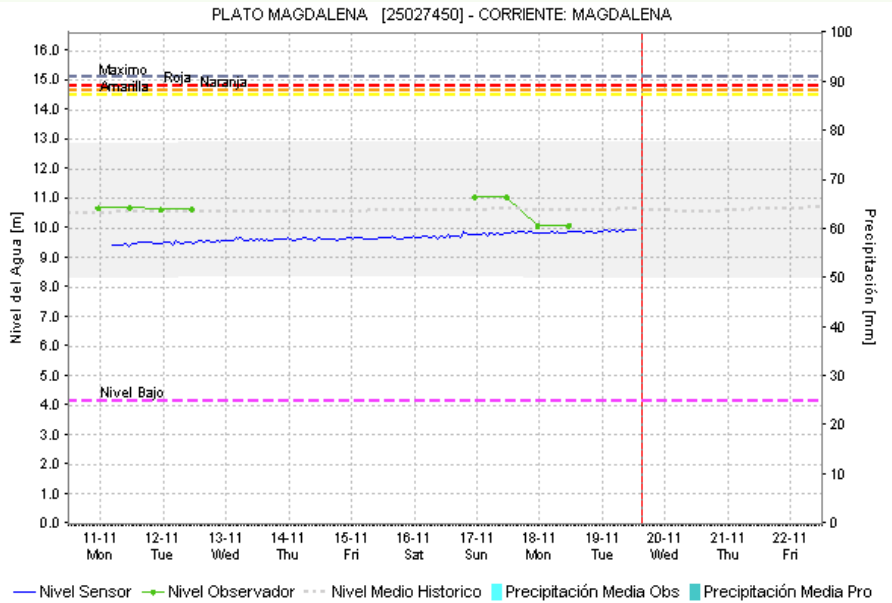
2.2.6 DIRECTOS AL BAJO MAGDALENA ENTRE EL BANCO Y EL PLATO

Subzona hidrográfica	Alerta	Descripción
Directos Bajo Magdalena entre el Banco y el Plato	Sin alerta	Ascenso de niveles en el río Magdalena entre El Banco y Plato, incluyendo los brazos de Mompós y Loba, probabilidad de estabilización de los niveles los próximos días.
