BOLETÍN HIDROMETEOROLÓGICO DE LA MOJANA

San Marcos, Sucre 31 de diciembre de 2024

BOLETÍN No: 241/2024

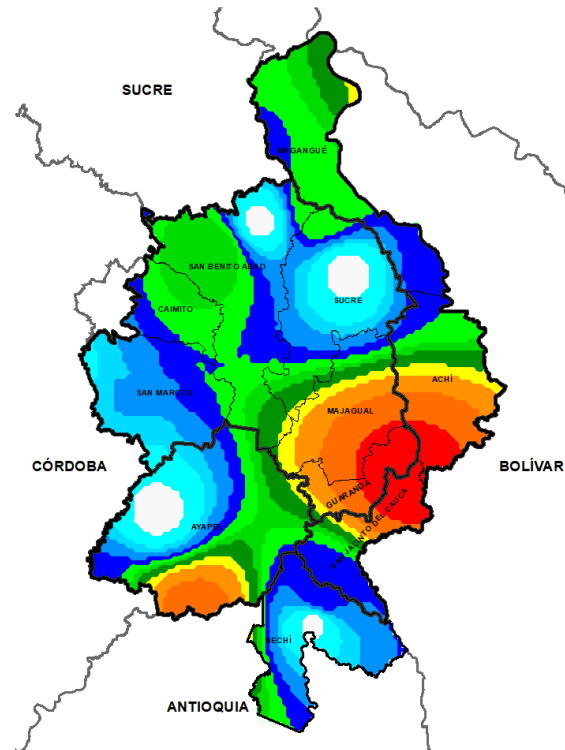
Precipitación acumulada
30/12/2024 (07:00) – 31/12/2024 (07:00).
Fuente: IDEAM

Precipitación: se registraron lluvias ligeras en Magangué, Nechí, Sucre, San Benito Abad y las más abundantes en Guaranda y San Jacinto del Cauca, para el resto de la región predominó tiempo seco

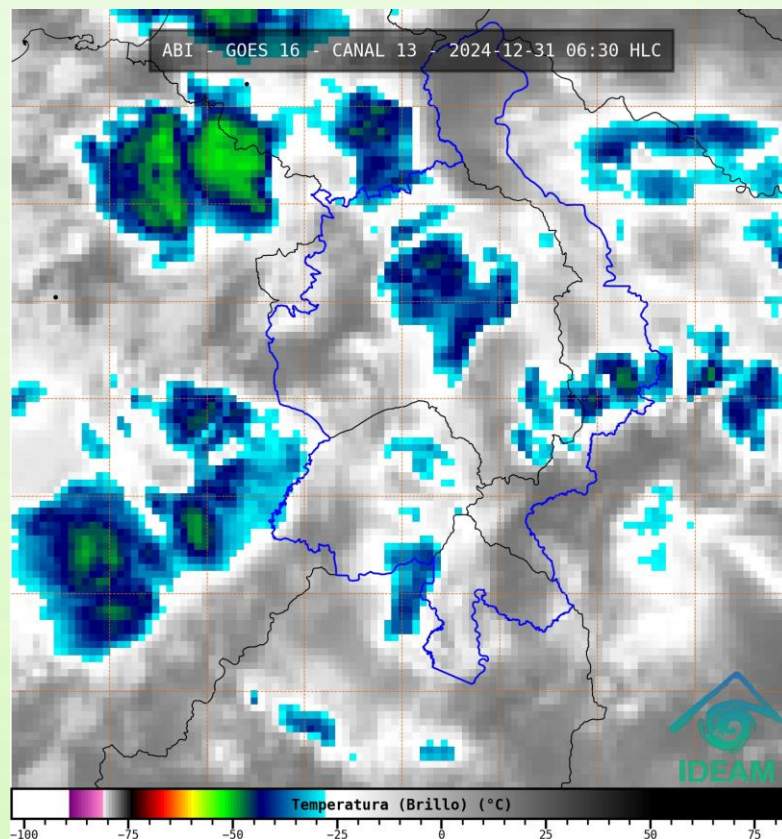
Imagen de satélite IR 06:30 HLC
Fuente: IDEAM

En las últimas horas se registraron lluvias ligeras en el oriente de La Mojana, en el resto del territorio hubo tiempo seco

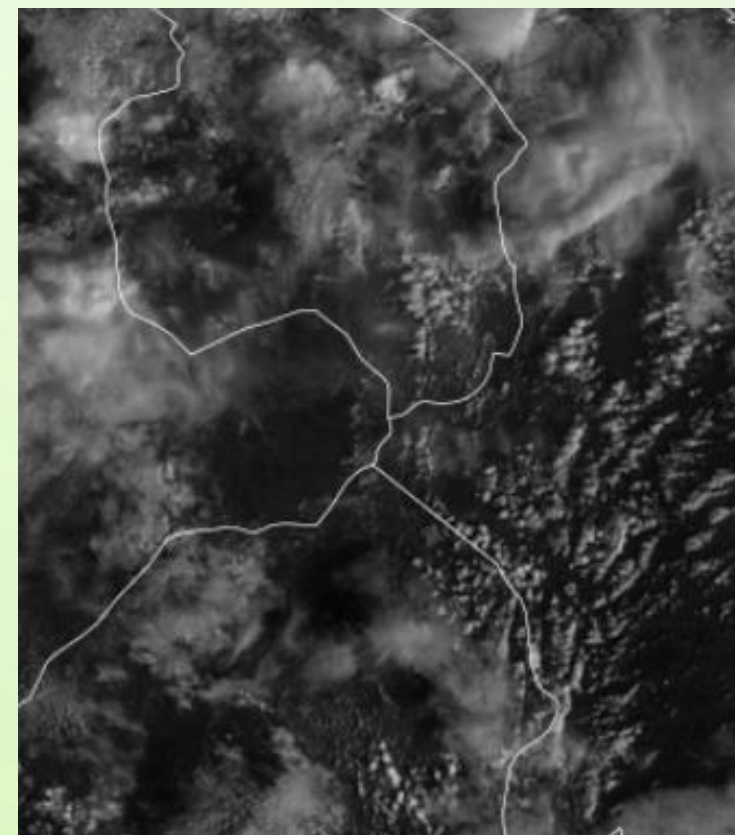
Imagen de radar 09:30 HLC
Fuente: RAAMB CIRA

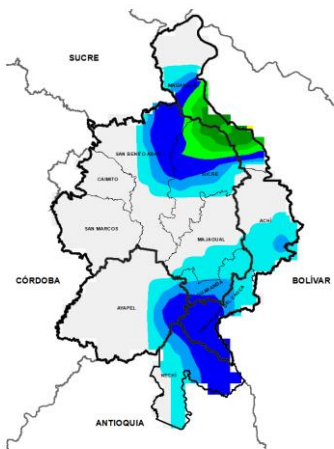
NOCHE DEL 31 DE DICIEMBRE

Precipitación: tarde sin lluvias y nubosidad variada. Durante la noche y madrugada se prevén lluvias dispersas y aisladas de forma generalizada en la región, se prevé mayor incidencia sobre La Mojana Bolivarense y Antioqueña.

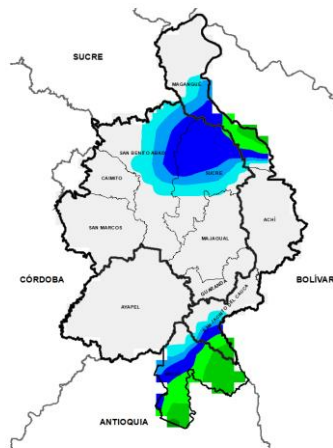
MADRUGADA DEL 01 DE ENERO

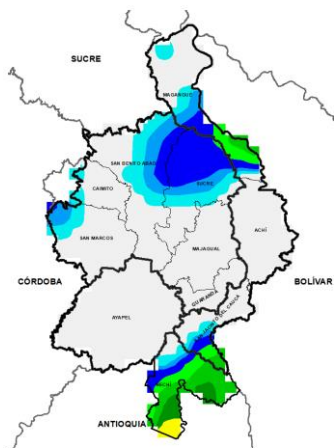
ACUMULADO DEL 31/12/2024 AL 01/01/2025

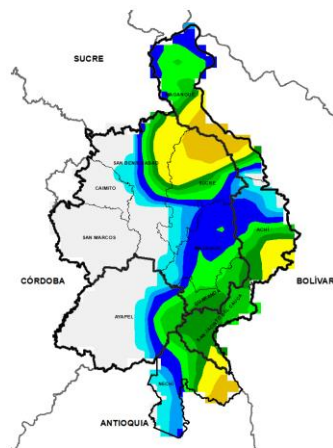
ACUMULADO DEL 01 AL 02 DE ENERO

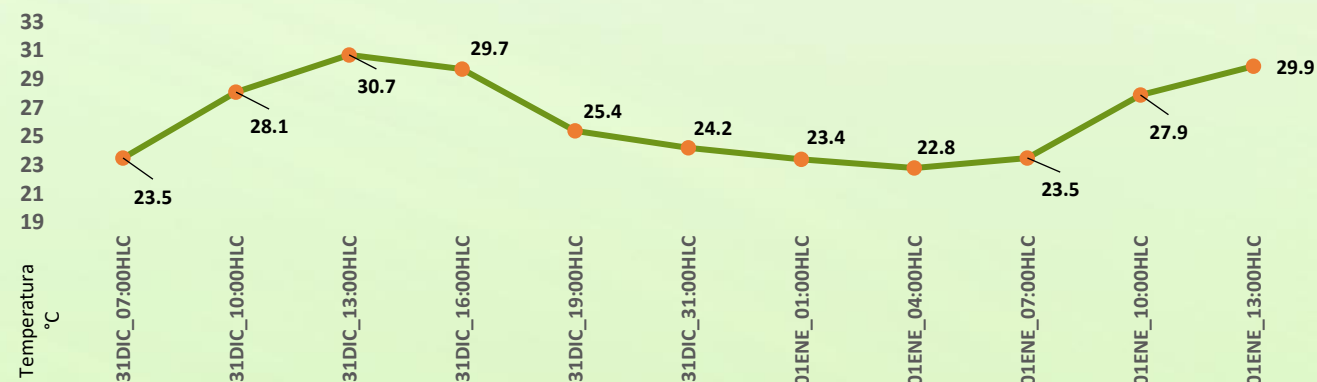
Pronóstico de temperaturas medias para los próximos 02 días

Temperatura: las temperaturas máximas oscilarán entre los 30°C y 31°C y las mínimas entre los 22°C y 23°C. Las sensaciones térmicas máximas estimadas oscilarán entre los 32°C y 34°C.

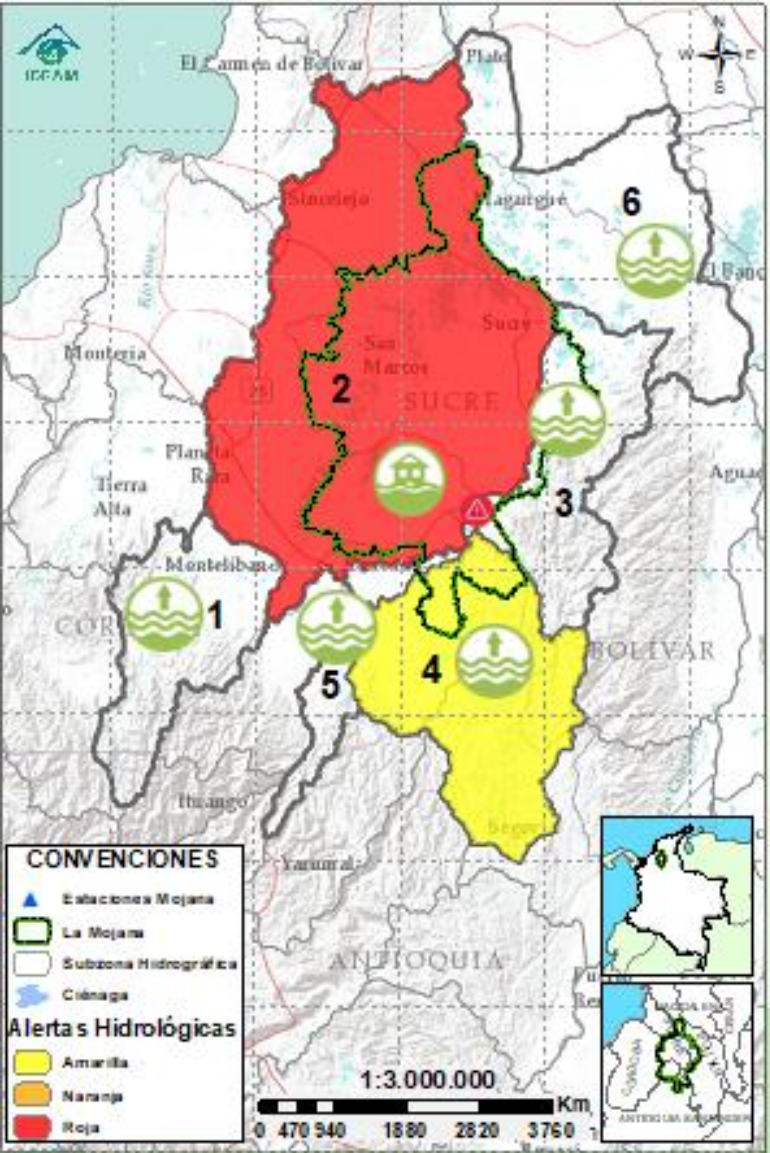
Condiciones hidrológicas antecedentes para el 30/12/2024

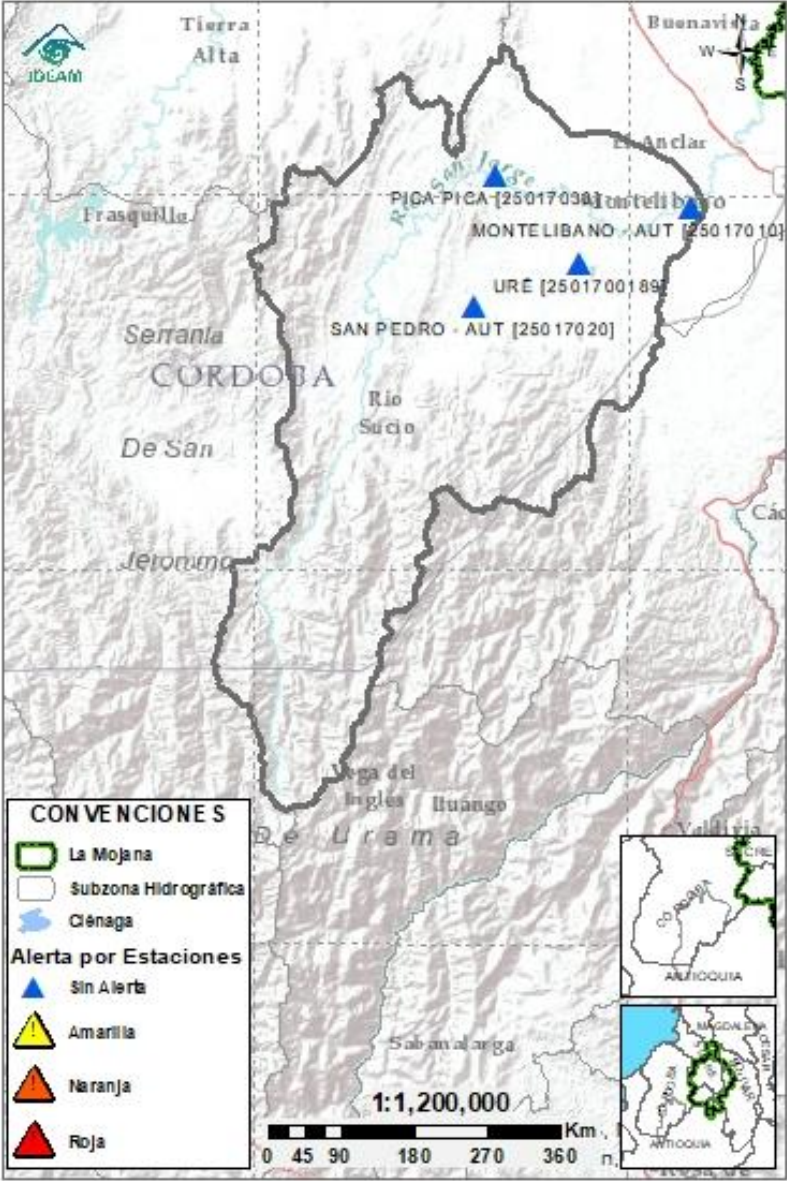
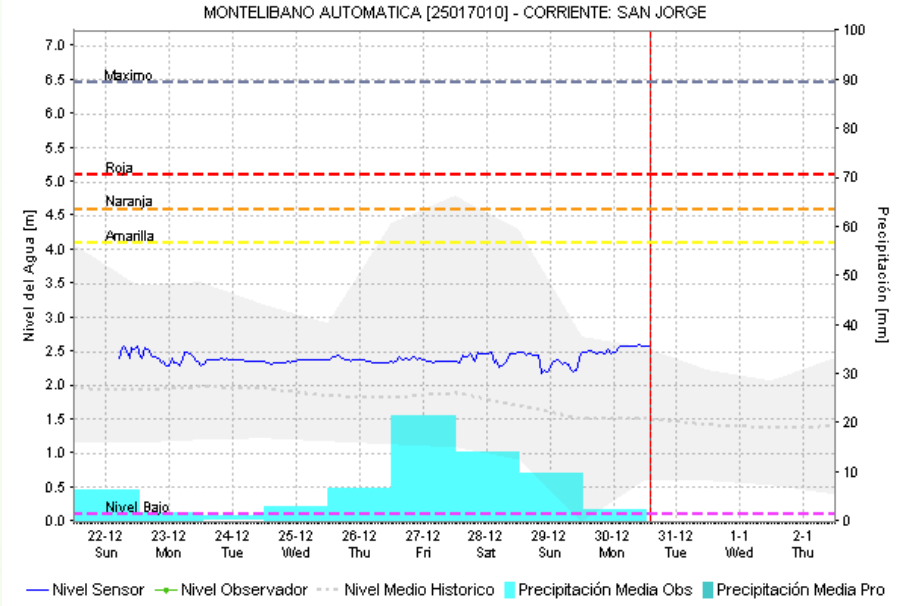
2.2.1 SUBZONA HIDROGRÁFICA DEL RÍO SAN JORGE CUENCA ALTA

Subzona hidrográfica	Alerta	Descripción
Cuenca alta del río San Jorge	Sin Alerta	Descenso de nivel del río San Jorge, condición que predominará durante el día.

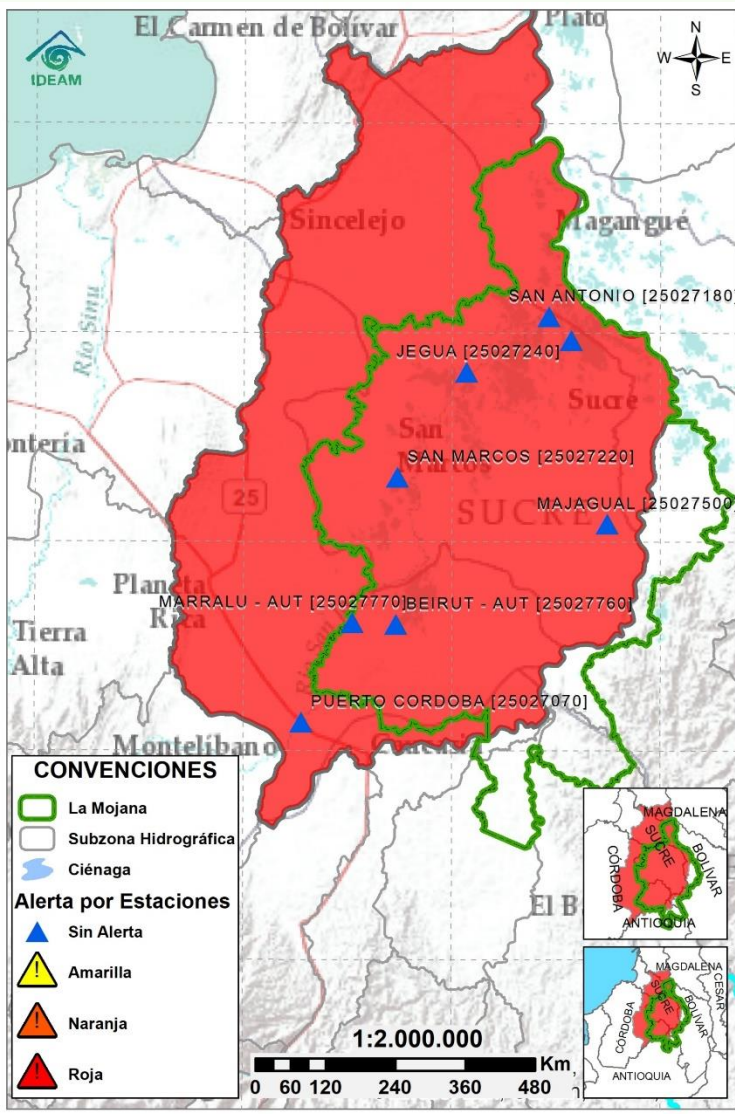
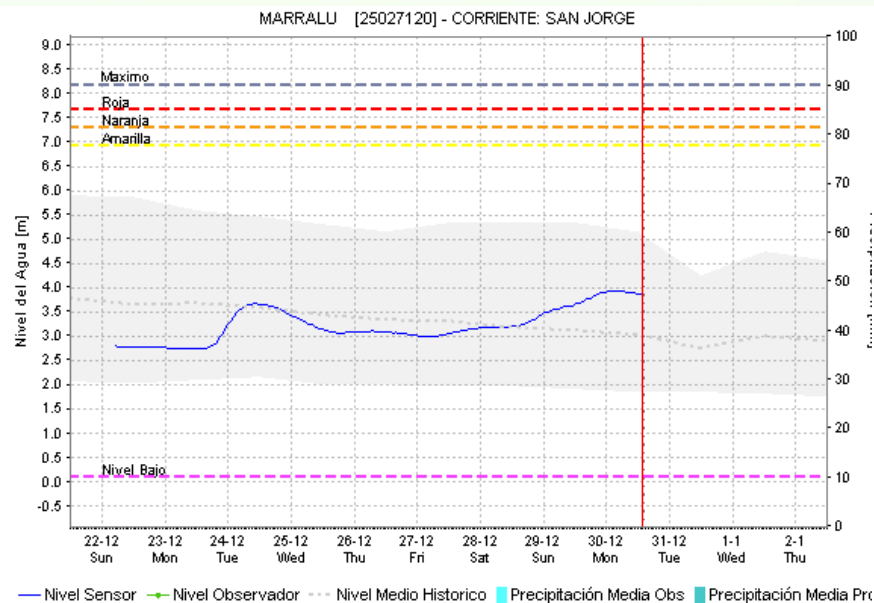
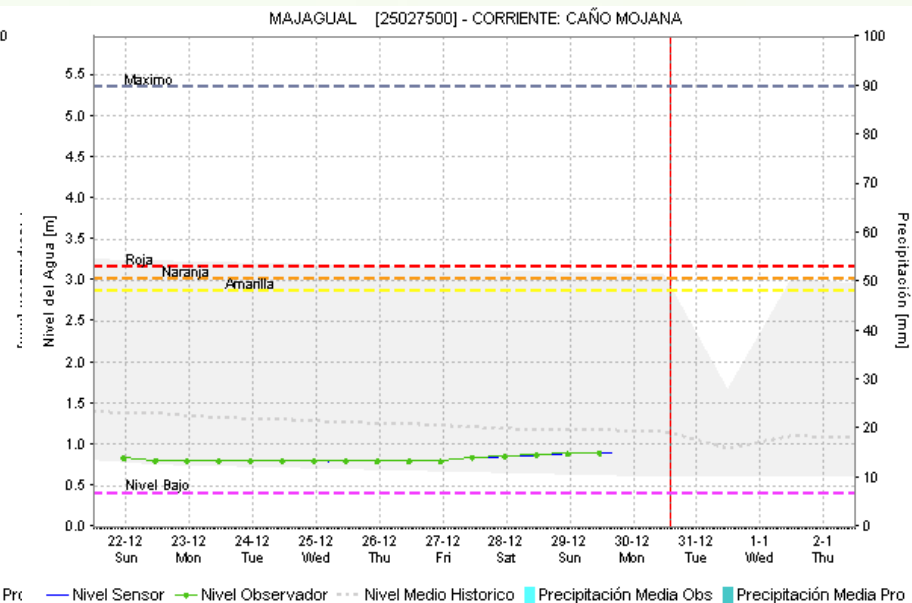
2.2.2 SUBZONA HIDROGRÁFICA DEL RÍO SAN JORGE CUENCA BAJA

Subzona hidrográfica	Alerta	Descripción
Cuenca baja del río San Jorge		Permanencia de áreas inundadas en los municipios de Majagual, Caimito, Ayapel, Guaranda, San Benito Abad, San Marcos y Sucre. Sin embargo, se observa una tendencia generalizada al descenso de niveles entre Seheve y San Benito Abad.

Descripción condiciones hidrológicas: el Bajo San Jorge sigue en alerta roja por la persistencia de áreas inundadas dado el ingreso del río Cauca en Caregato y los altos niveles del río San Jorge, caños y ciénagas; sin embargo, se observa una tendencia generalizada al descenso de niveles. El Bajo Nechí, el Bajo Cauca entre Puerto Valdivia y Pinillos y el Bajo Magdalena entre El Banco y Plato se encuentran en condiciones normales, registrando principalmente descensos de nivel.

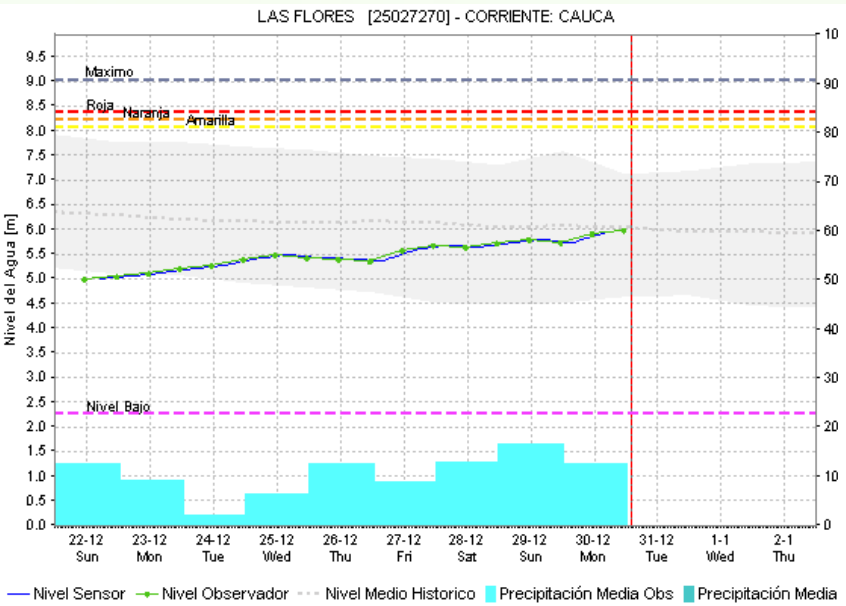
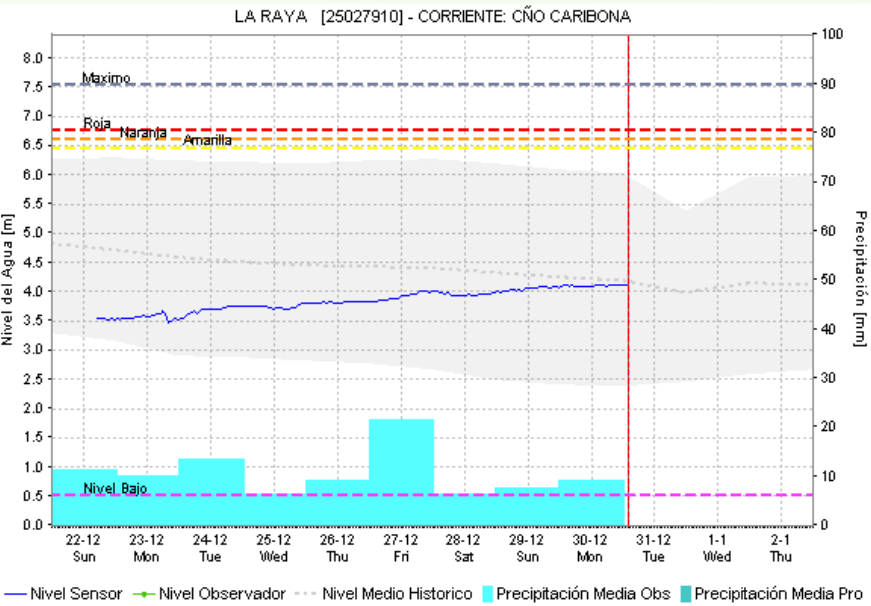
2.2.3 DIRECTOS AL BAJO CAUCA - CIÉNAGA LA RAYA
ENTRE EL RÍO NECHÍ Y EL BRAZO DE LOBA

Subzona hidrográfica	Alerta	Descripción
Directos al bajo Cauca- Ciénaga La Raya entre el río Nechí y Brazo de Loba	Sin alerta	Ascenso de nivel en el rio Cauca, tendencia que persistirá los próximos días.
		Alerta puntual en el sector Caregato (San Jacinto del Cauca, Bolívar), por ingreso del río Cauca hacia el Bajo San Jorge.(06/05/2024).

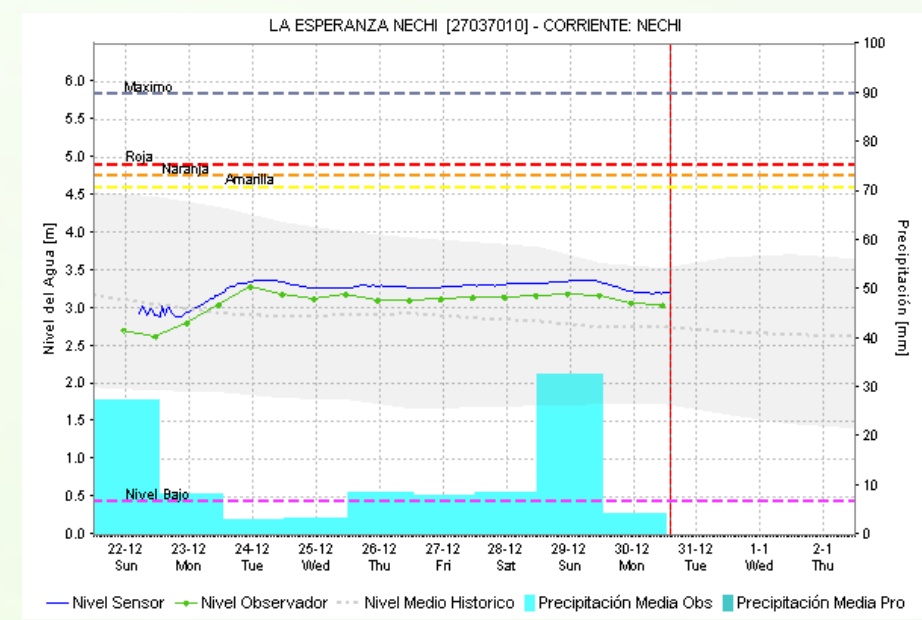
2.2.4 SUBZONA HIDROGRÁFICA DEL RÍO NECHÍ CUENCA BAJA

Subzona hidrográfica	Alerta	Descripción
Cuenca baja del río Nechí	Sin alerta	Descenso de nivel en los aportantes del río Nechí, se prevé que esta tendencia se mantenga durante los próximos días.

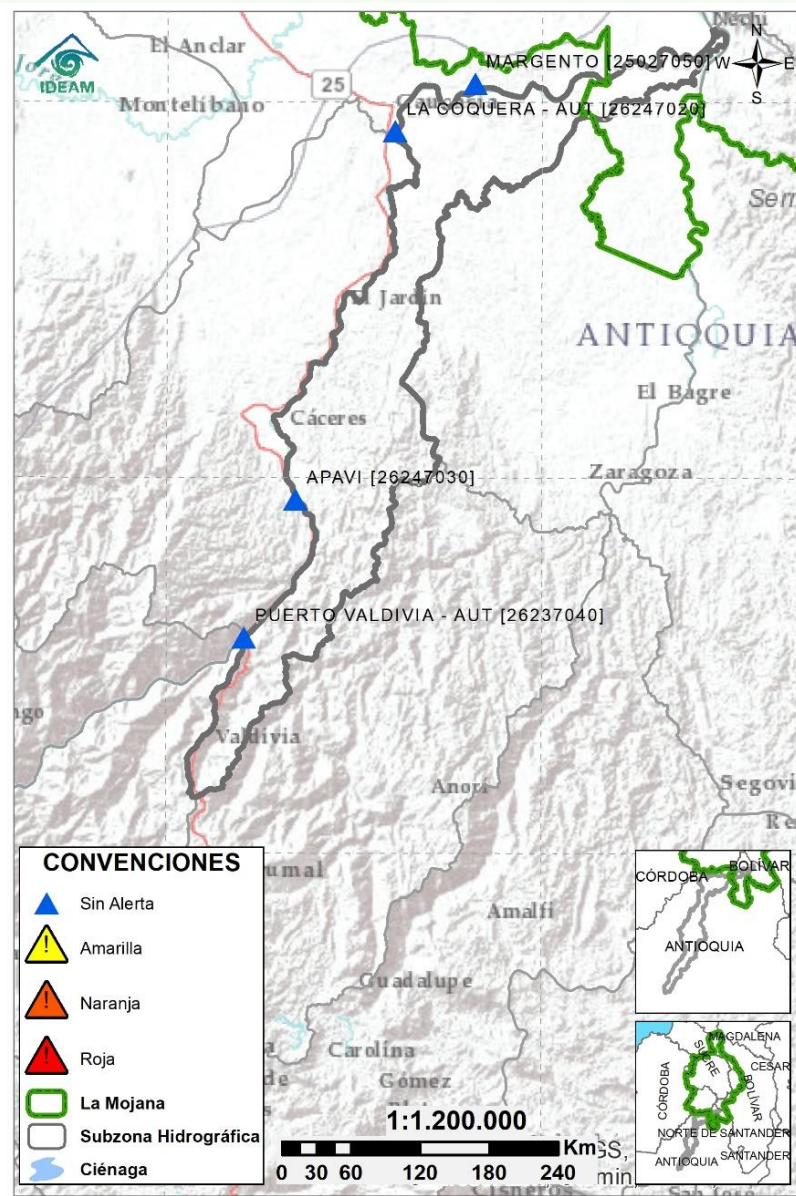
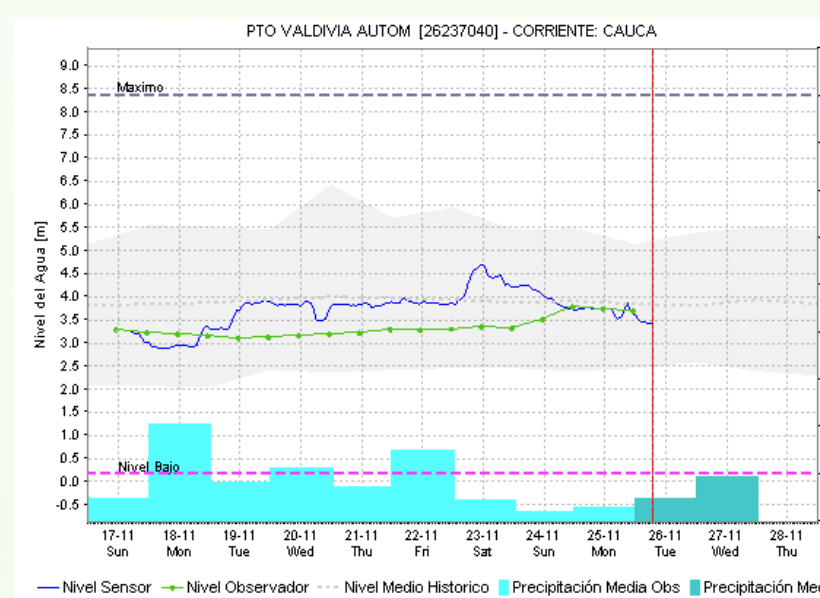
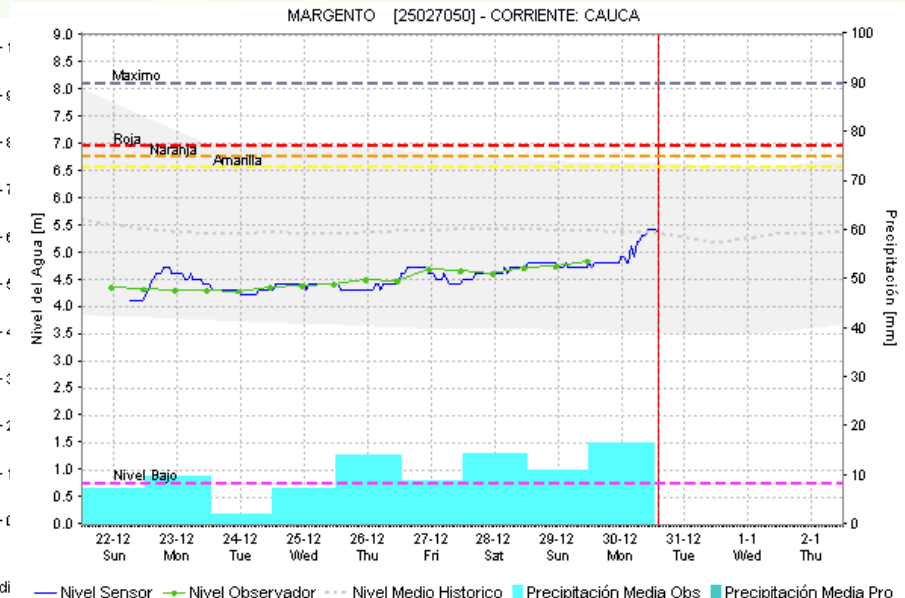
2.2.5 DIRECTOS AL CAUCA ENTRE PTO. VALDIVIA Y RÍO NECHÍ

Subzona hidrográfica	Alerta	Descripción
Directos al Cauca entre Puerto Valdivia y río Nechí	Sin alerta	Ligeras fluctuaciones de nivel en el río Cauca, se prevén descensos de nivel a lo largo de la semana.

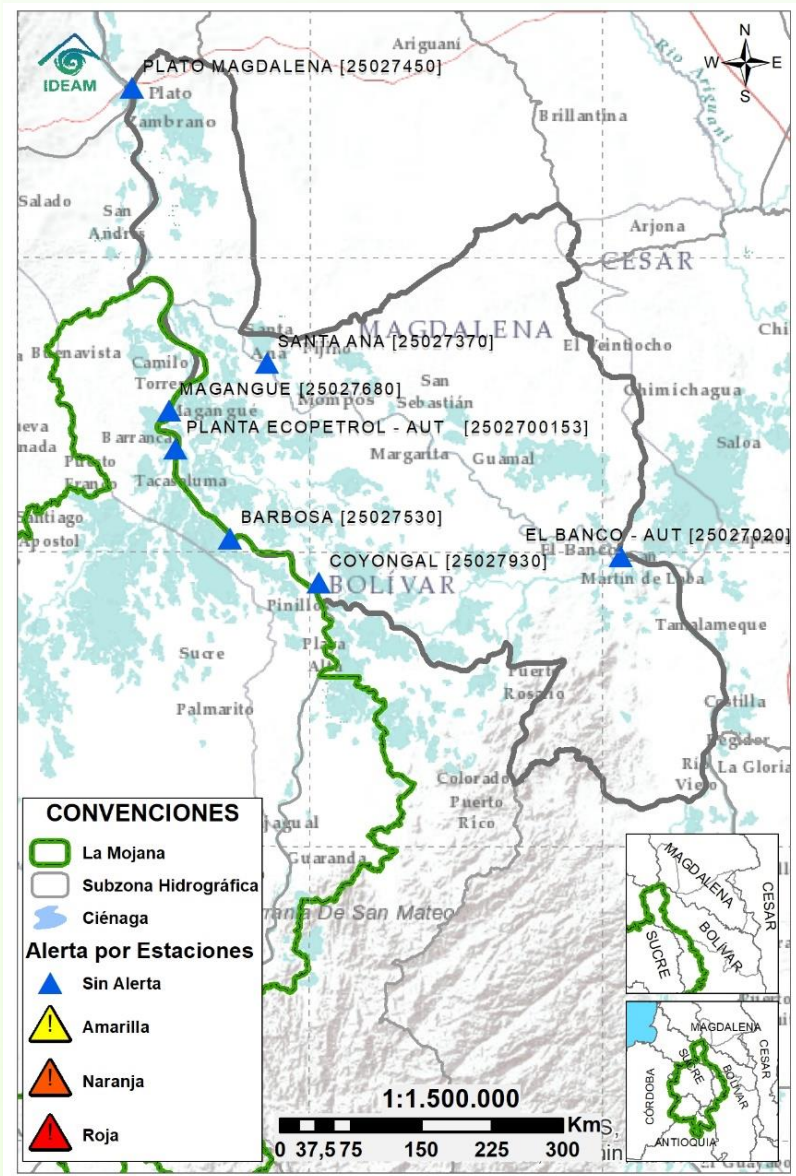
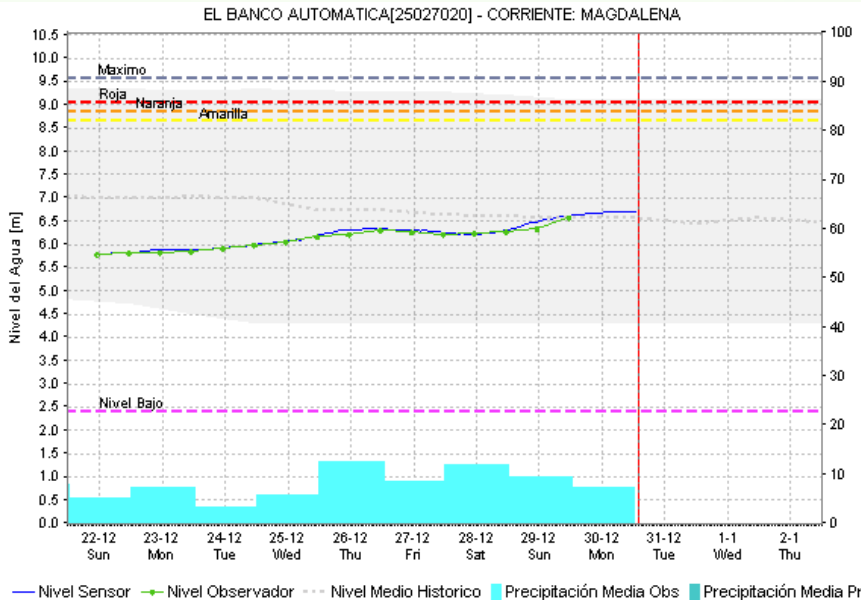
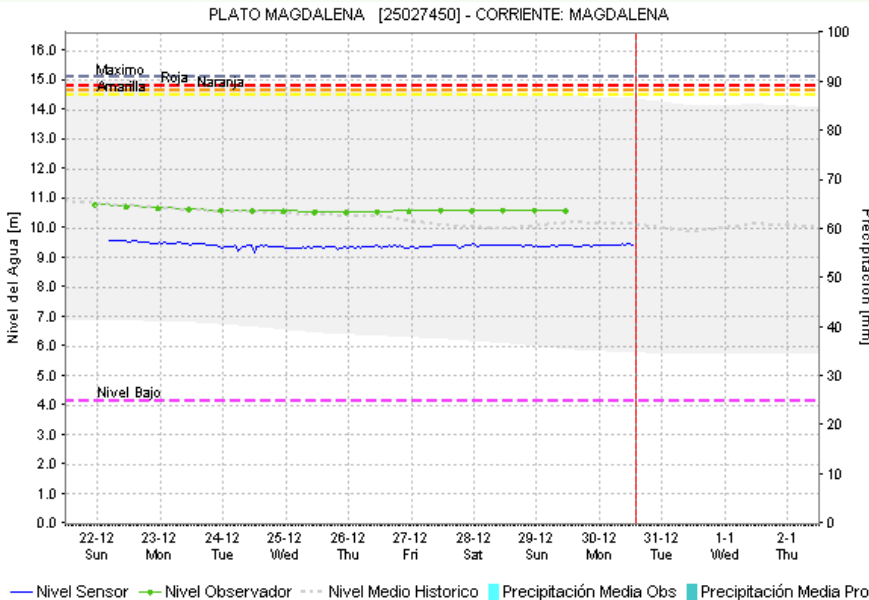
2.2.6 DIRECTOS AL BAJO MAGDALENA ENTRE EL BANCO Y EL PLATO

Subzona hidrográfica	Alerta	Descripción
Directos Bajo Magdalena entre el Banco y el Plato	Sin alerta	Ascenso de nivel en El Banco. En el Brazo de Mompós y Brazo de Loba los niveles se mantienen estables.
