BOLETÍN HIDROMETEOROLÓGICO

San Marcos, Sucre 2 de febrero de 2026

BOLETIN No: 021-2026

Programa Estratégico de transformación de la Ecorregión de La Mojana

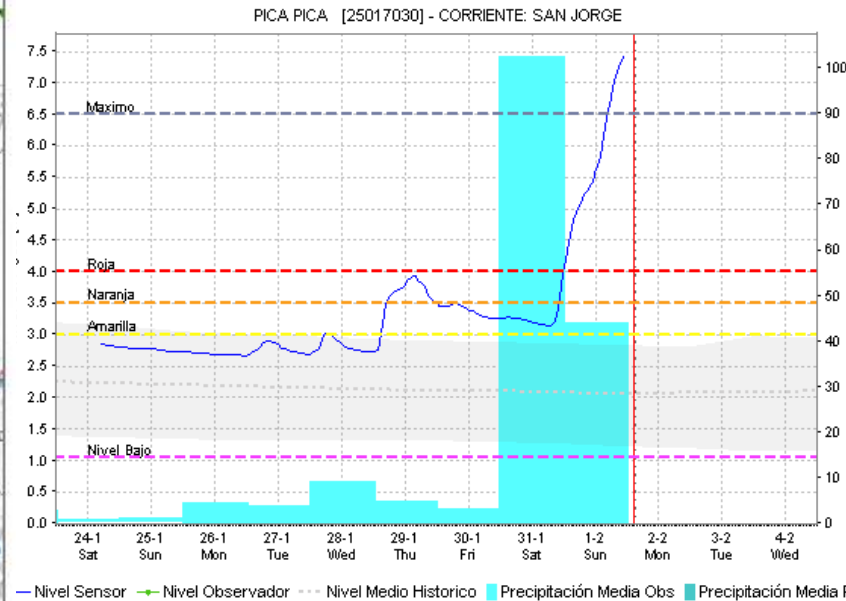
2.2.1. SUBZONA HIDROGRÁFICA DEL RÍO SAN JORGE CUENCA ALTA

Subzona hidrográfica	Alerta	Descripción
Cuenca alta del río San Jorge		Reporte de inundaciones generalizadas, fuerte creciente transitando en el río San Jorge entre Pica Pica y Montelíbano, probabilidad de nuevos ascensos en los aportantes del río San Jorge en el transcurso del día.
