LA MOJANA

BOLETÍN HIDROMETEOROLÓGICO

San Marcos, Sucre 26 de enero de 2026

BOLETIN No: 016-2026

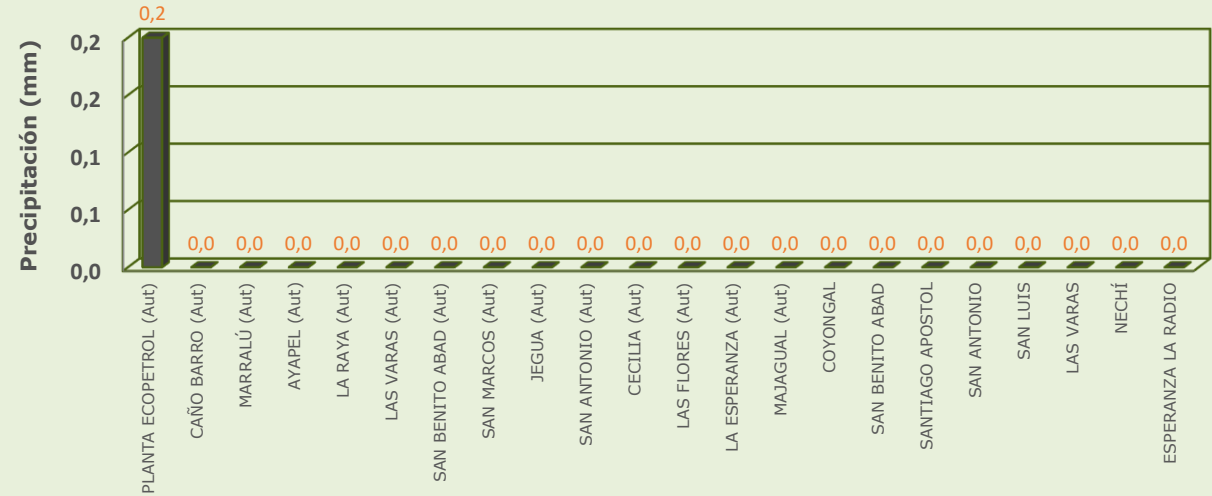
Lluvia registrada el 23 enero de 2026

Precipitación: no se registraron lluvias significativas en la región.

Temperatura: se registró una temperatura máxima de 36.1°C el 23 de enero en el municipio de Ayapel y una mínima de 23°C en la madrugada del 24 de enero en el municipio de Ayapel.
