# LA MOJANA

## BOLETÍN HIDROMETEOROLÓGICO

**BOLETIN No: 096-2026**

**Programa Estratégico de transformación de la Ecorregión de La Mojana**

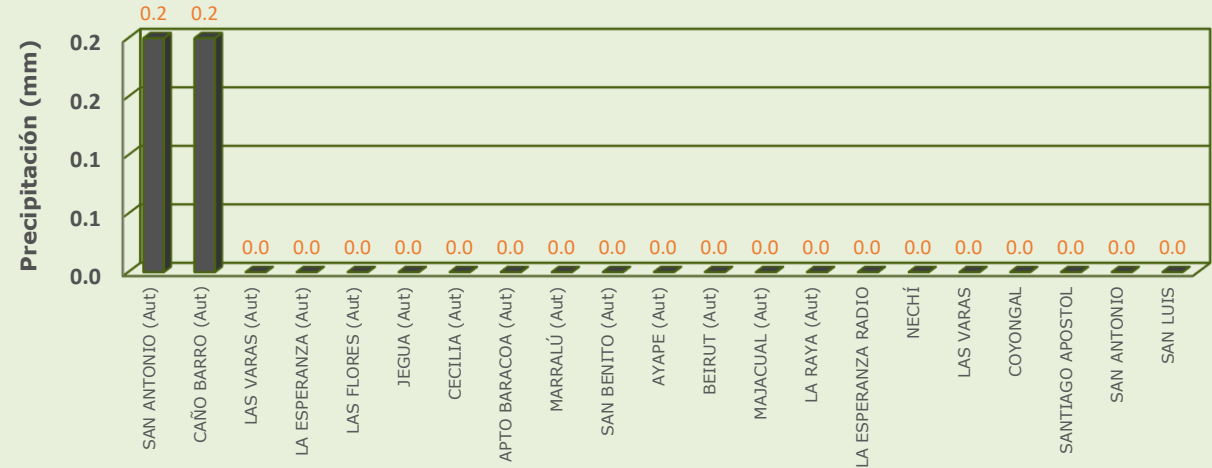
## Lluvia registrada el 22 mayo de 2026

**Precipitación:** no se registraron lluvias significativas en la región.

**Temperatura:** se registró una temperatura máxima de 34.5°C el 22 de mayo en el municipio de Ayapel y una mínima de 24.5°C en la madrugada del 23 de mayo en el municipio de Ayapel.
