# INFORME MENSUAL DE CONDICIONES HIDROMETEOROLÓGICAS DEL RÍO CAUCA No. 9 2026

Tramo Puerto Valdivia - Desembocadura

CENTRO REGIONAL DE PRONÓSTICO Y  
ALERTAS TEMPRANAS DE LA MOJANA

Fecha de emisión: julio de 2026

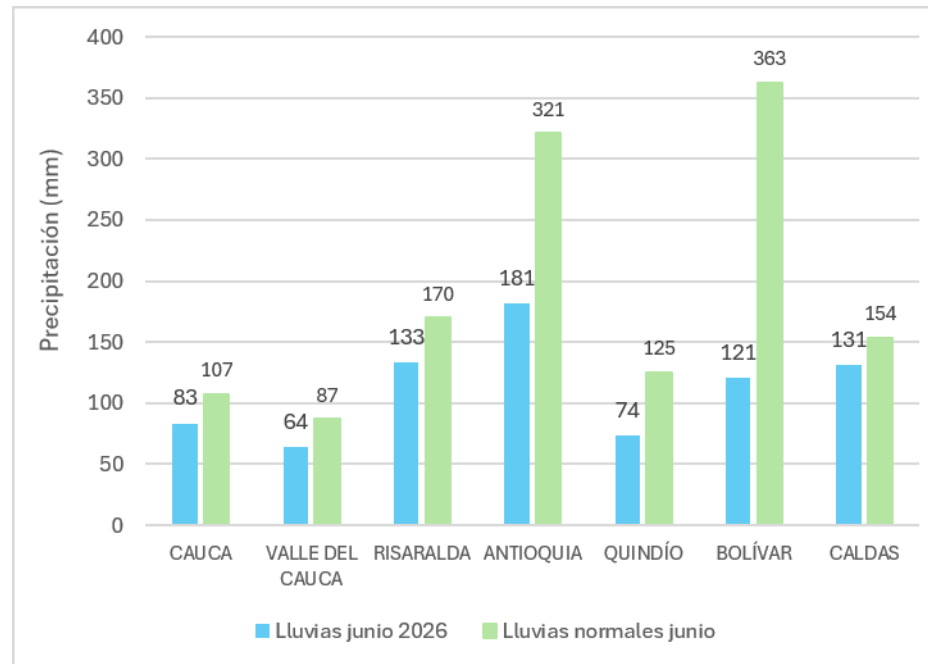
Figura 1. Precipitación por departamento en la cuenca del río Cauca para junio del 2026 frente a las condiciones promedio (normal climatológica 1991-2020)

Predominio de **lluvias por debajo de lo normal**, en la mayor parte de la cuenca y alta **con déficit de hasta del 43%**, en el departamento de Antioquia y con **algunos excesos** localizados especialmente en los departamentos de Cauca, Caldas y Antioquia.

Lluvias por **debajo de lo normal, con déficit de hasta del 67%**, en el departamento de Bolívar. (Mapa 2).

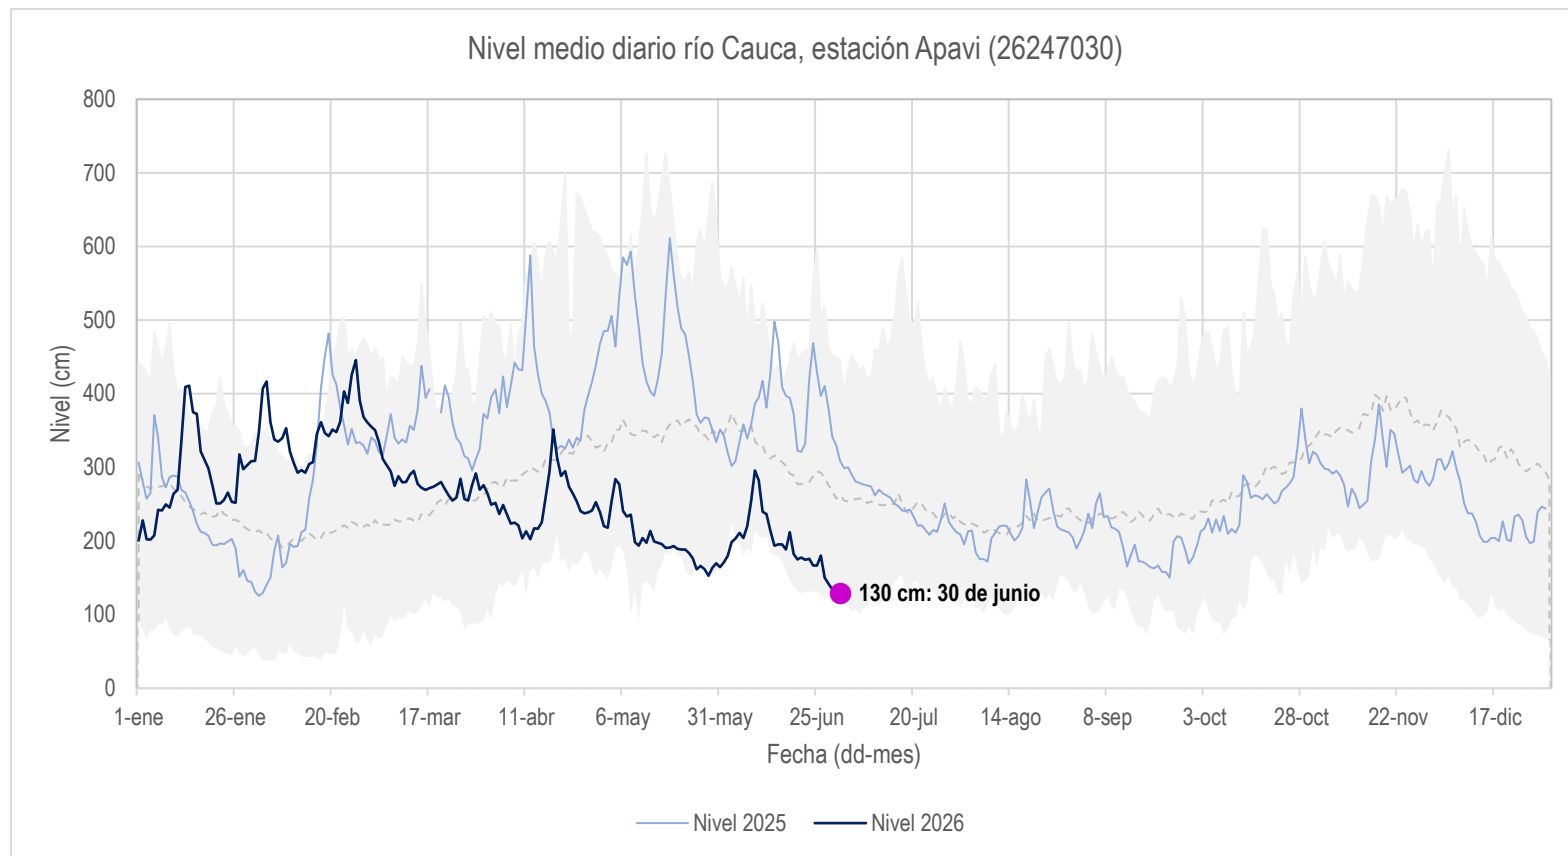
- En el río Cauca, a la altura de El Doce, predominó el ascenso de niveles la primera semana y media, llegando a niveles dentro de lo normal para la época, el resto del mes en el río predominó una tendencia al descenso de niveles, llevándolos a los mínimos para la época.

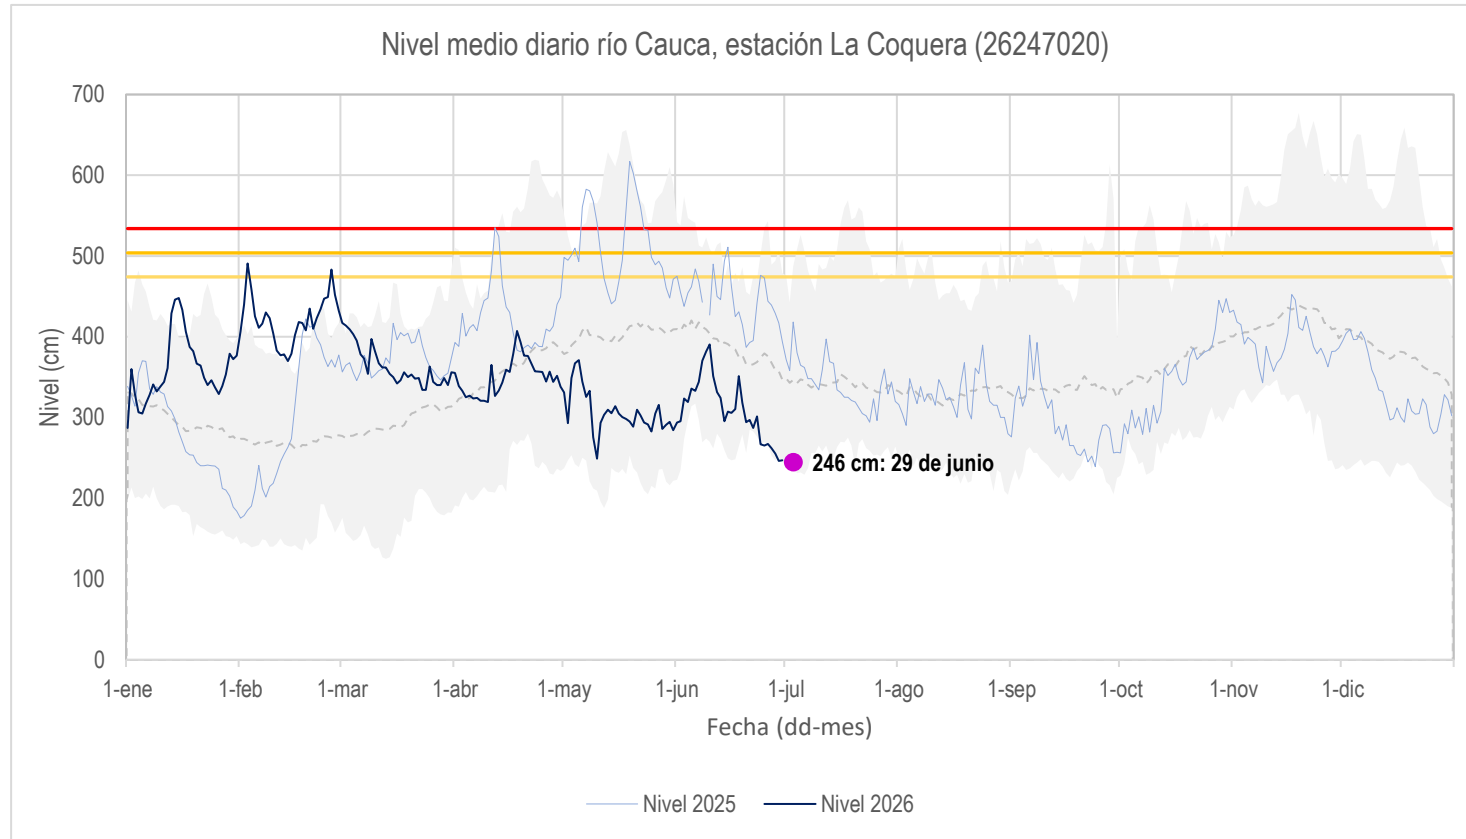
- En el río Cauca, a la altura de Caucasia, predominó el ascenso de niveles la primera semana y media de junio, llegando a valores dentro de lo usual para el periodo, los días restantes predominó la tendencia al descenso de niveles llegando a niveles mínimos para la época.

\* Nota: Debido a un cambio en el cero de mira, los niveles reportados en FEWS a partir del 20 de junio del 2024 están un metro por encima de los valores históricos. Para efectos de poder comparar el comportamiento actual del río con la tendencia de los últimos 20 años, se ha sumado 100 cm los niveles reportados anteriores a esta fecha, además de los niveles históricos y umbrales.

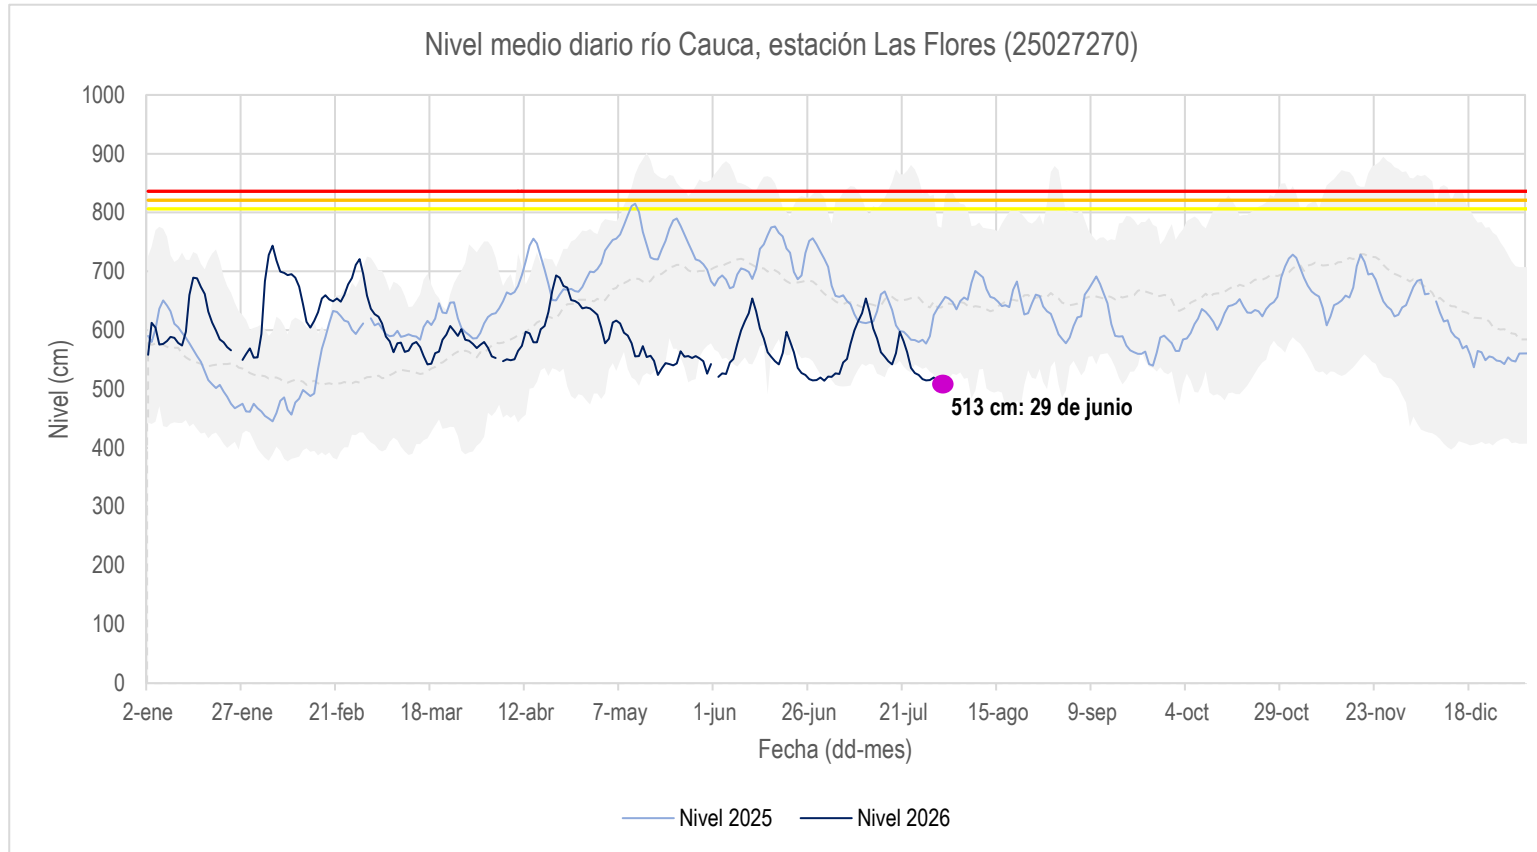
- En la estación Las Flores, ubicada aguas arriba de Caregato, los niveles del río Cauca presentaron una tendencia al ascenso de niveles durante la primera quincena del mes, llegando a valores dentro de lo normal para la época, en la segunda mitad del mes se registró descensos predominantemente, llegando a niveles cercanos a los mínimos para el mes de junio.

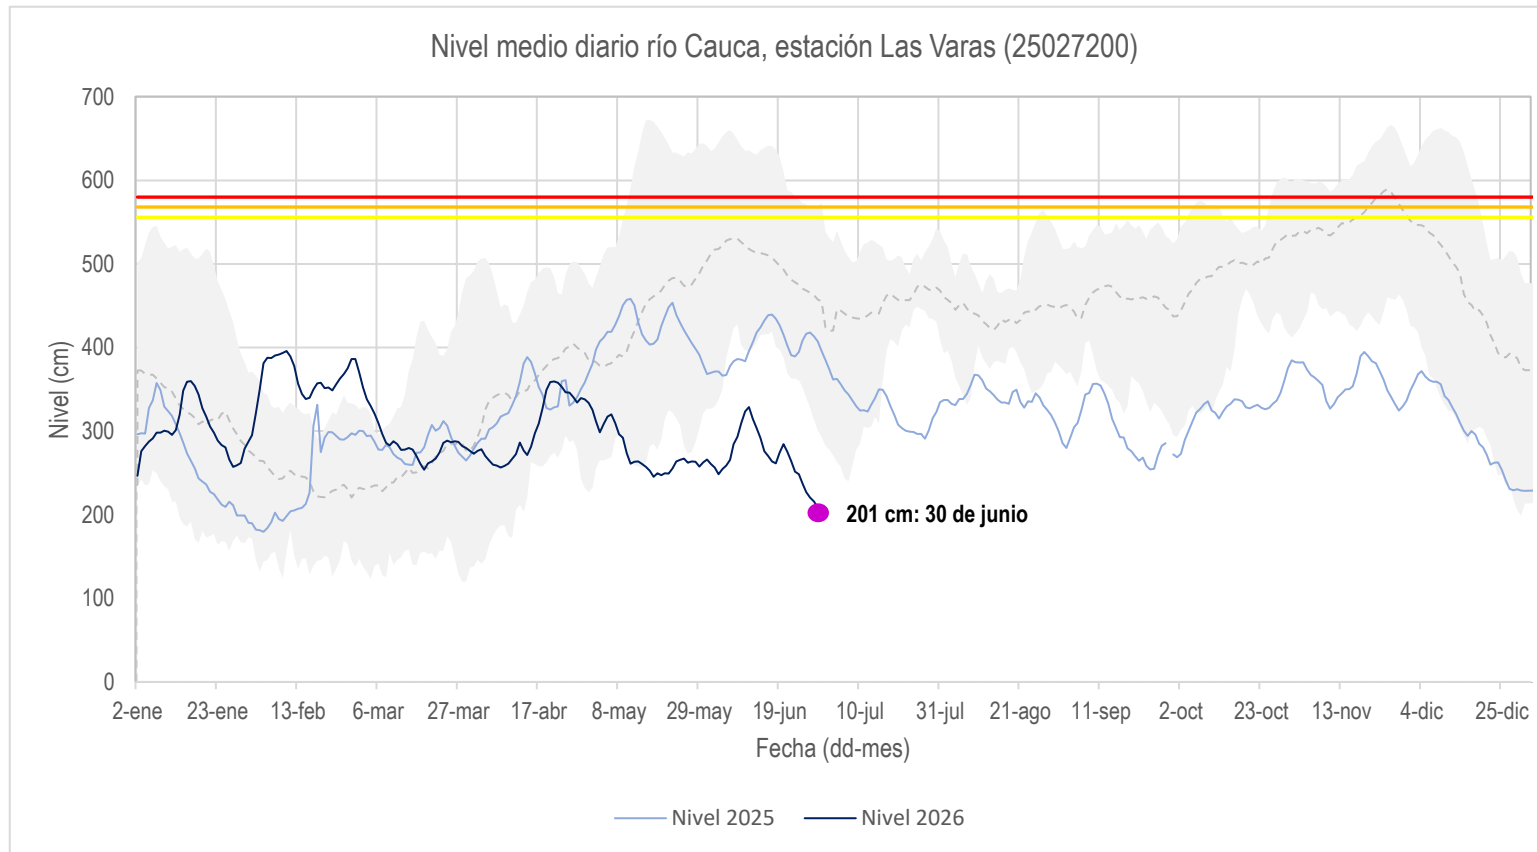
- En la estación Las Varas, aguas abajo del rompimiento de Caregato, entre Nechí y Guaranda, los niveles del río Cauca tuvieron una tendencia al ascenso de niveles las dos primeras semanas del mes de junio, las siguientes 2 semanas se registró una tendencia al descenso. Durante todo el mes los niveles se mantuvieron por debajo de los mínimo para el periodo.

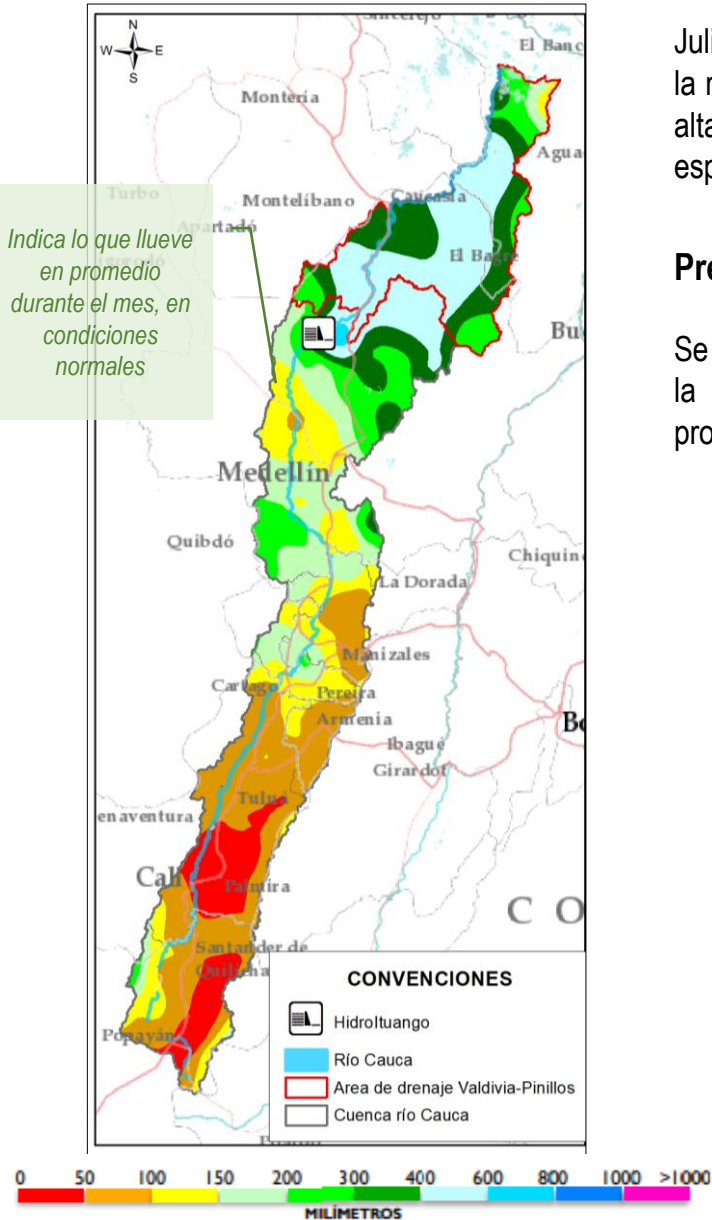
Mapa 7. Lluvias normales en la cuenca del río Cauca para julio (1991-2020)

Julio es el segundo mes de segunda época de menos lluvias en la mayor parte de la región Andina por lo que se espera un descenso de las precipitaciones en parte alta y media de la cuenca del río Cauca, mientras que en el Bajo Cauca se esperaría la persistencia de abundantes lluvias. (Mapa 7).

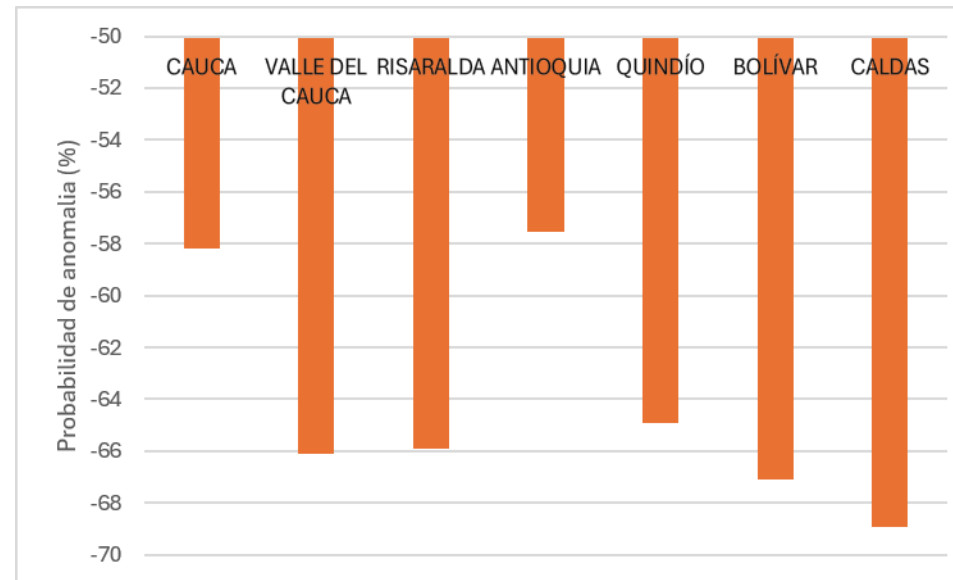
Figura 2. probabilidad de anomalía (déficit o exceso) en la cuenca del río Cauca para julio del 2026 frente a las condiciones promedio (normal climatológica 1991-2020)

Se prevén lluvias predominantemente por debajo de lo normal para la época, en la mayor parte de la cuenca siendo Caldas, el departamento con mayor probabilidad (69%) de que haya déficit, (Mapa 8).

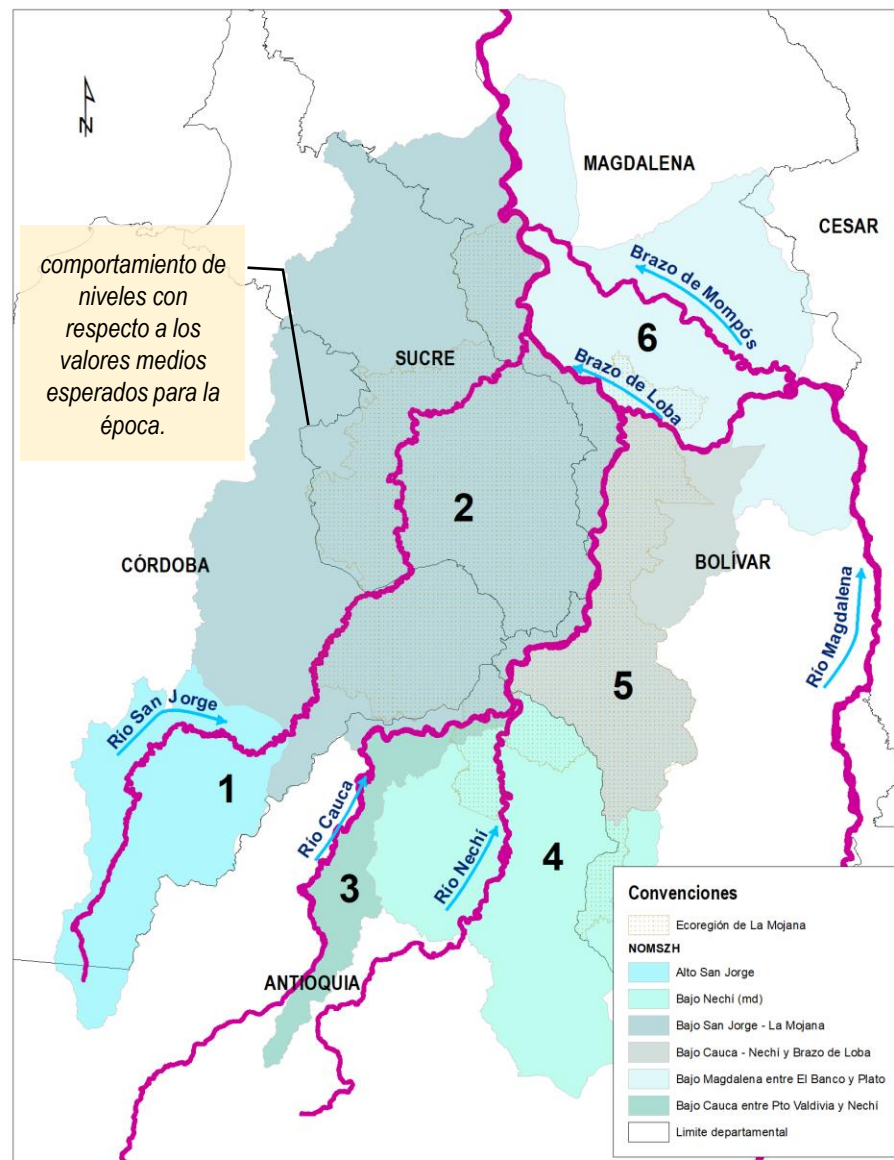
Mapa 9. Comportamiento de los niveles para julio del 2026 en los principales ríos

Ligero ascenso en los niveles, pero acercándose a valores por debajo de lo normal para la época en el río San Jorge desde Puerto Libertador hasta San Marralú.

Ligero ascenso de niveles del río San Jorge en el tramo Marralú – San Antonio, con niveles por debajo de lo normal para la época en el tramo La Apartada - San Antonio. Descenso de niveles en los caños y ciénagas dentro del área de influencia del rompimiento Caregato donde se espera que se mantengan los niveles por encima de lo normal para la época.

Se prevé descenso de niveles, continuando con valores por debajo del promedio para el periodo.

Ascenso de niveles en el río Nechí, sin embargo estarían por debajo de lo normal para la época, así como en sus aportantes, de los municipios de Zaragoza, El Bagre y Nechí,

Descenso de nivel, registrando valores por debajo de los mínimos para la época, aguas abajo de Caregato.

Se espera descenso de niveles, registrando valores por debajo de lo normal para el periodo, en el río Magdalena entre el Banco y Plato, incluyendo los Brazos de Loba y Mompós.
