# LA MOJANA

## BOLETÍN HIDROMETEOROLÓGICO

**BOLETIN No: 135-026**

**Programa Estratégico de transformación de la Ecorregión de La Mojana**

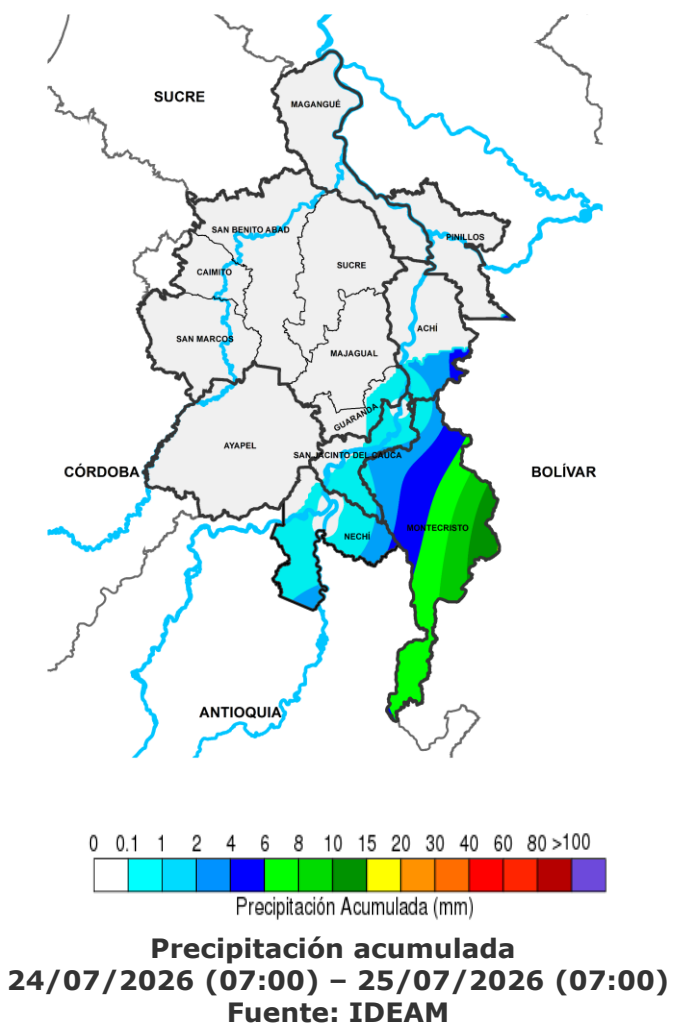
**Precipitación:** predominó el tiempo seco de forma generalizada en la región.

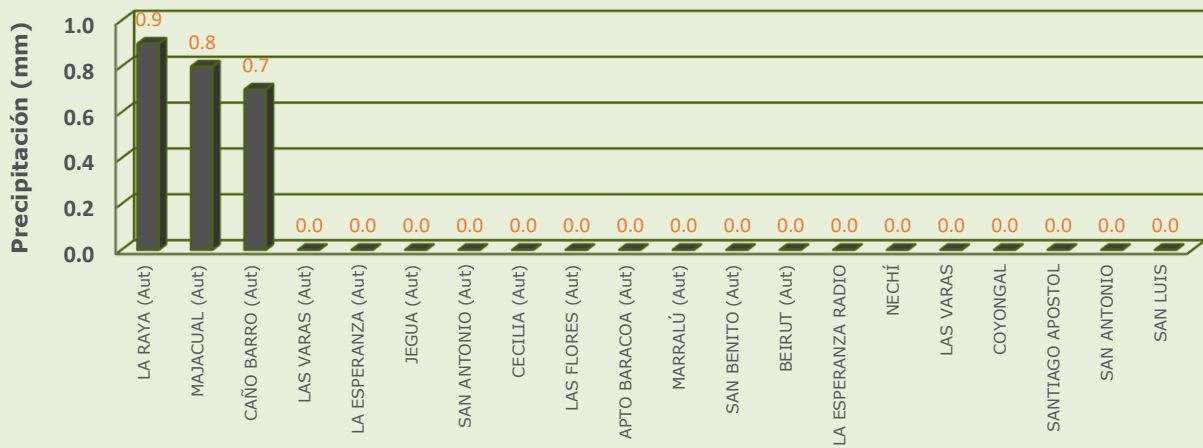
Lluvia registrada el 24 julio de 2026

**Temperatura:** se registró una temperatura máxima de 35°C el 24 de julio en el municipio de Magangué y una mínima de 24.1°C en la madrugada del del 25 de julio en el municipio de San Benito Abad.

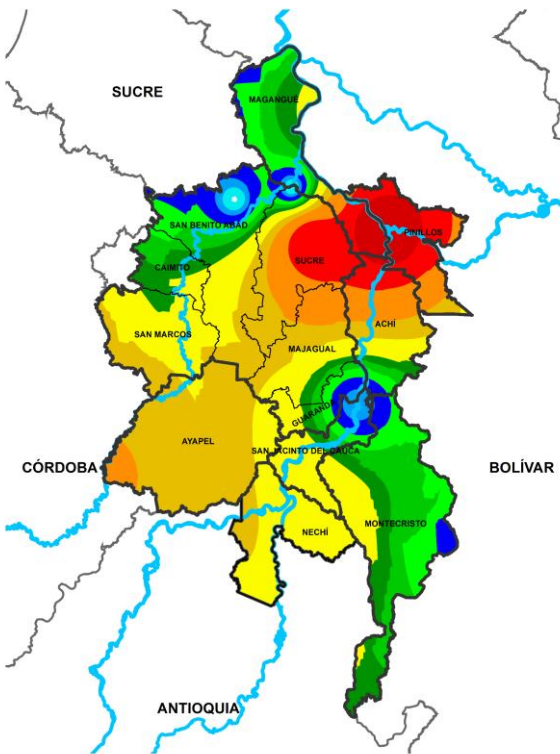
**Precipitación acumulada**  
**25/07/2026 (07:00) – 26/07/2026 (07:00)**  
**Fuente: IDEAM**

**Precipitación:** se presentaron precipitaciones de variada intensidad sobre La Mojana, las mas abundantes sobre Sucre- Sucre y Pinillos.

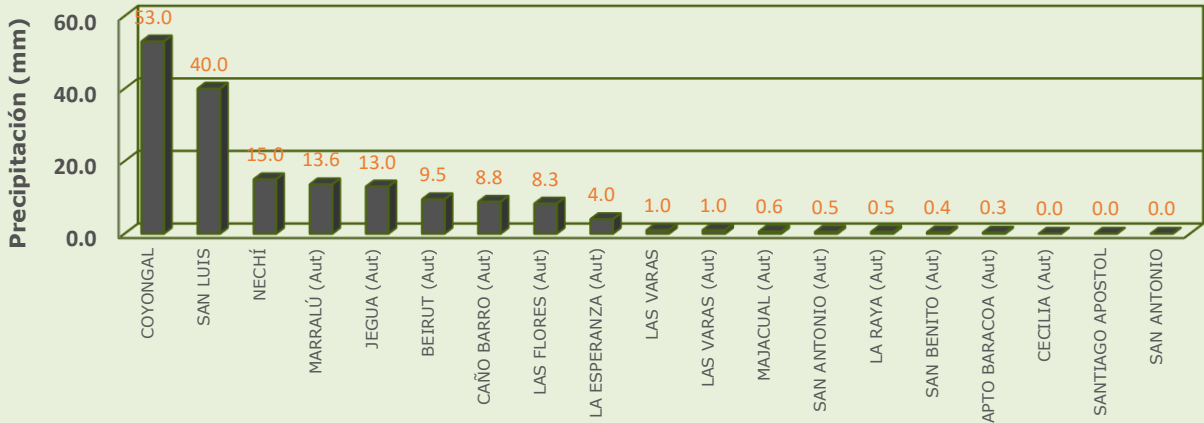
**Lluvia registrada el 25 julio de 2026**

**Temperatura:** se registró una temperatura máxima de 37°C el 25 de julio en el municipio de Magangué y una mínima de 23.9°C en la madrugada del del 26 de julio en el municipio de San Benito Abad.

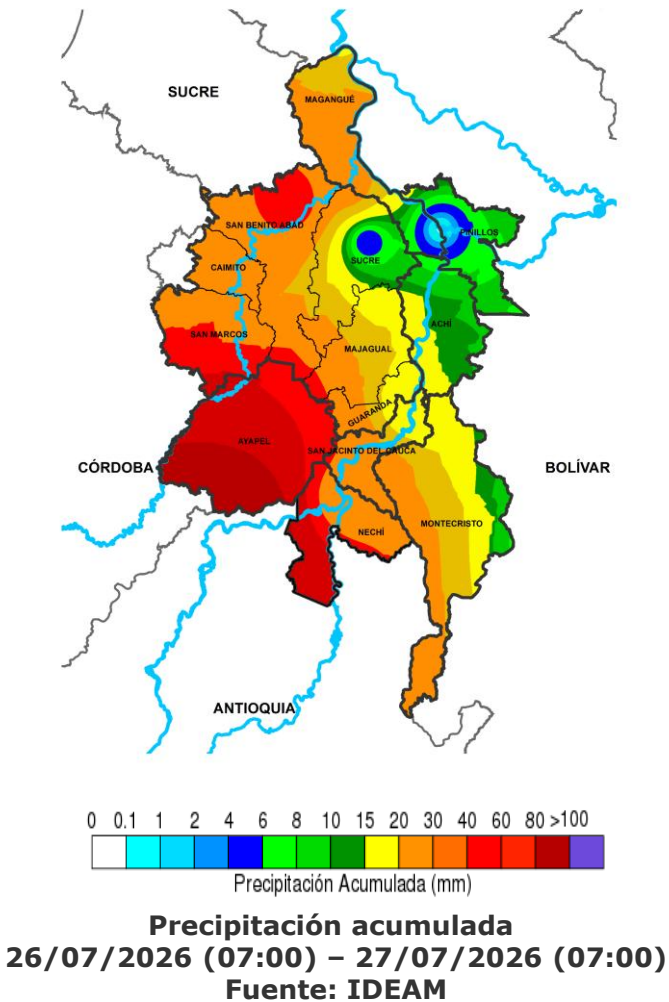
**Precipitación:** se presentaron lluvias de media y alta intensidad en el territorio mojanero, las más abundantes registradas sobre Ayapel, Nechí y San Benito Abad.

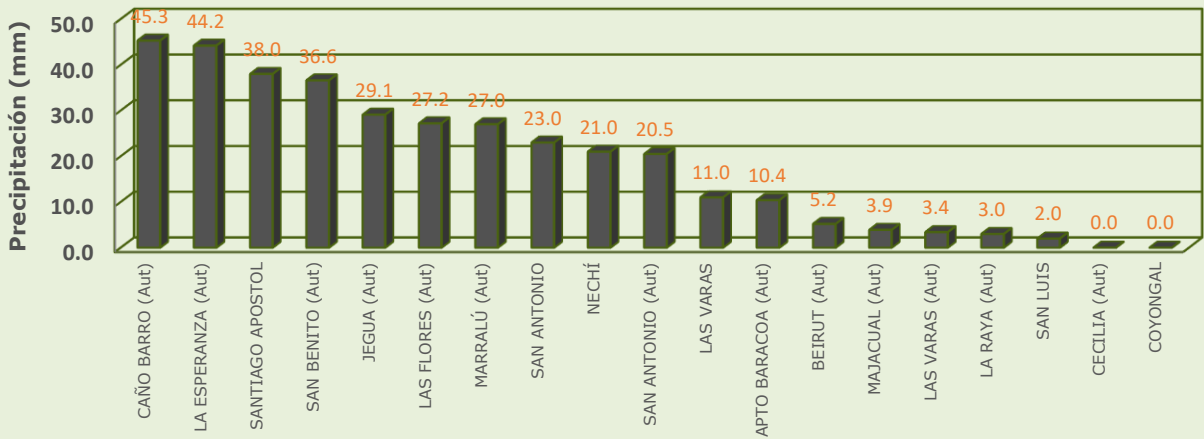
Lluvia registrada el 26 julio de 2026

**Temperatura:** se registró una temperatura máxima de 36.8°C el 26 de julio en el municipio de Magangué y una mínima de 22.9°C en la madrugada del del 27 de julio en el municipio de San Benito Abad.

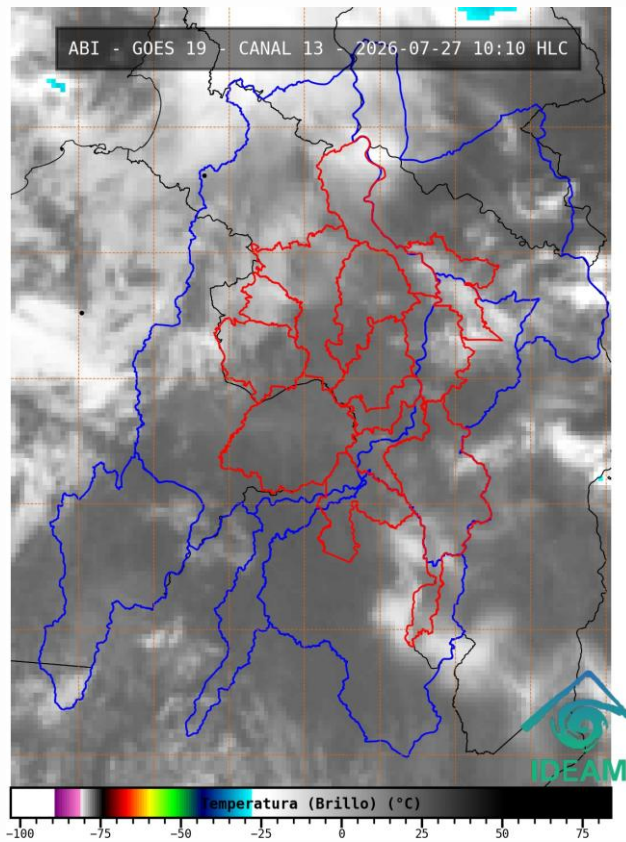
**Imagen de satélite IR 10:10 HLC**  
**Fuente: IDEAM**

**En las últimas hemos tenido cielo nublado y condiciones lluviosas intermitentes**

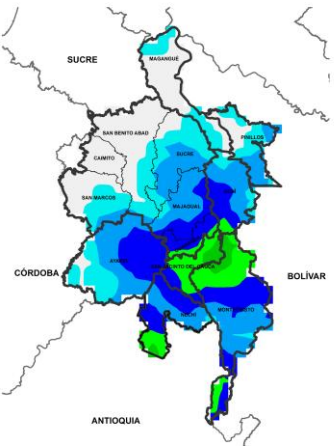
NOCHE DEL 27 DE JULIO

**Precipitación:** tarde con el cese de las lluvias de la mañana que den paso a tiempo seco. Para la jornada nocturna se prevén lluvias de baja y media intensidad extendidas sobre el territorio mojanero, con mayor incidencia en sectores de Montecristo, Nechí, San Jacinto del Cauca y Achí.

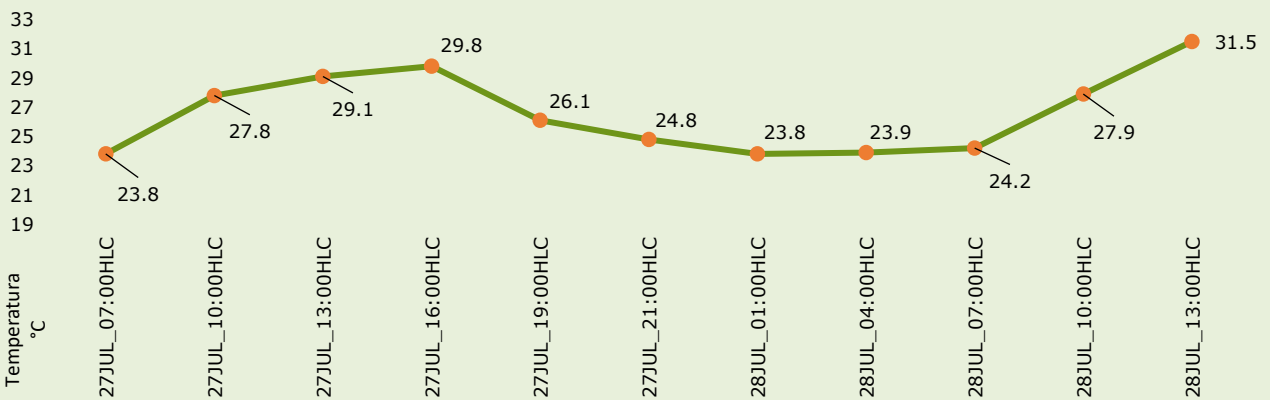
Pronóstico de temperaturas medias para los próximos 02 días

**Temperatura:** En general, las temperaturas máximas oscilarán entre los 30°C y 34°C. Las mínimas estarán entre 22°C y 24°C.

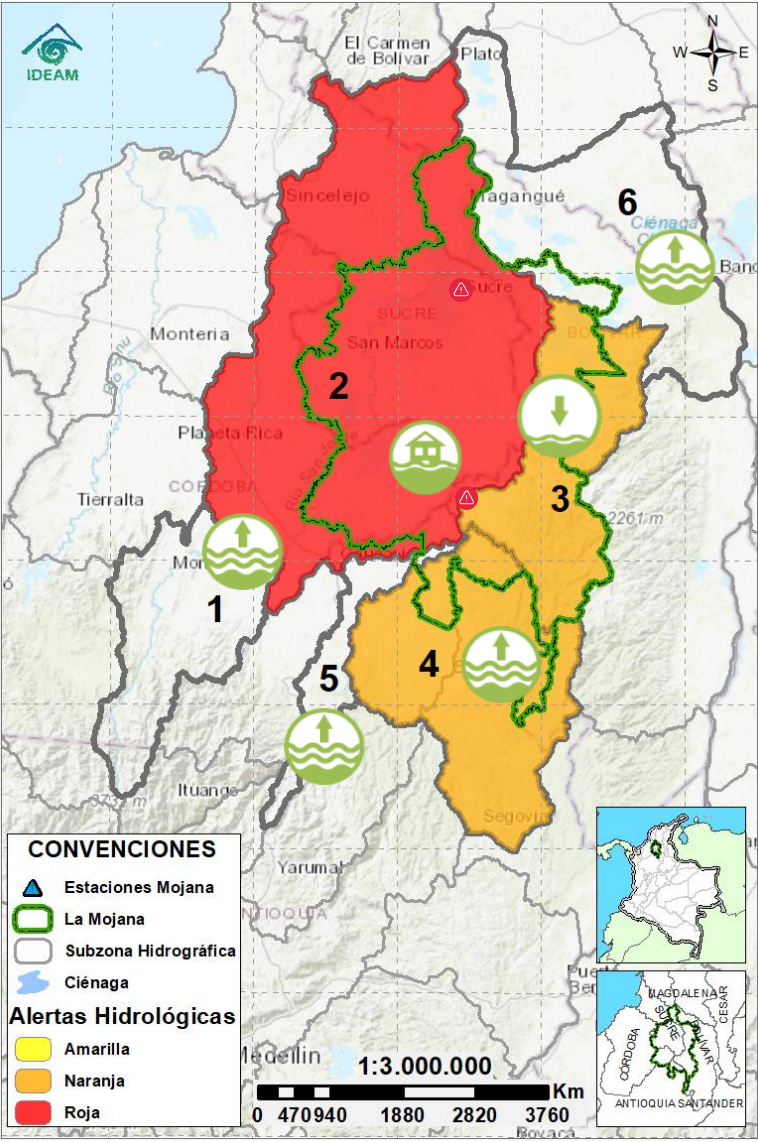
**Descripción condiciones hidrológicas:** se tiene en alerta naranja las cuencas del Bajo Nechí y el río Caribona debido a los altos niveles en el río Nechí y la probabilidad de nuevos ascensos en estas dos cuencas. Ligera creciente transitando en el río San Jorge entre Montelíbano y Marralú. Probabilidad de ascenso en el río Cauca entre hoy y mañana y estabilización los próximos días, lo cual se vería reflejado en los cuerpos de agua asociados a Caregato los próximos días.

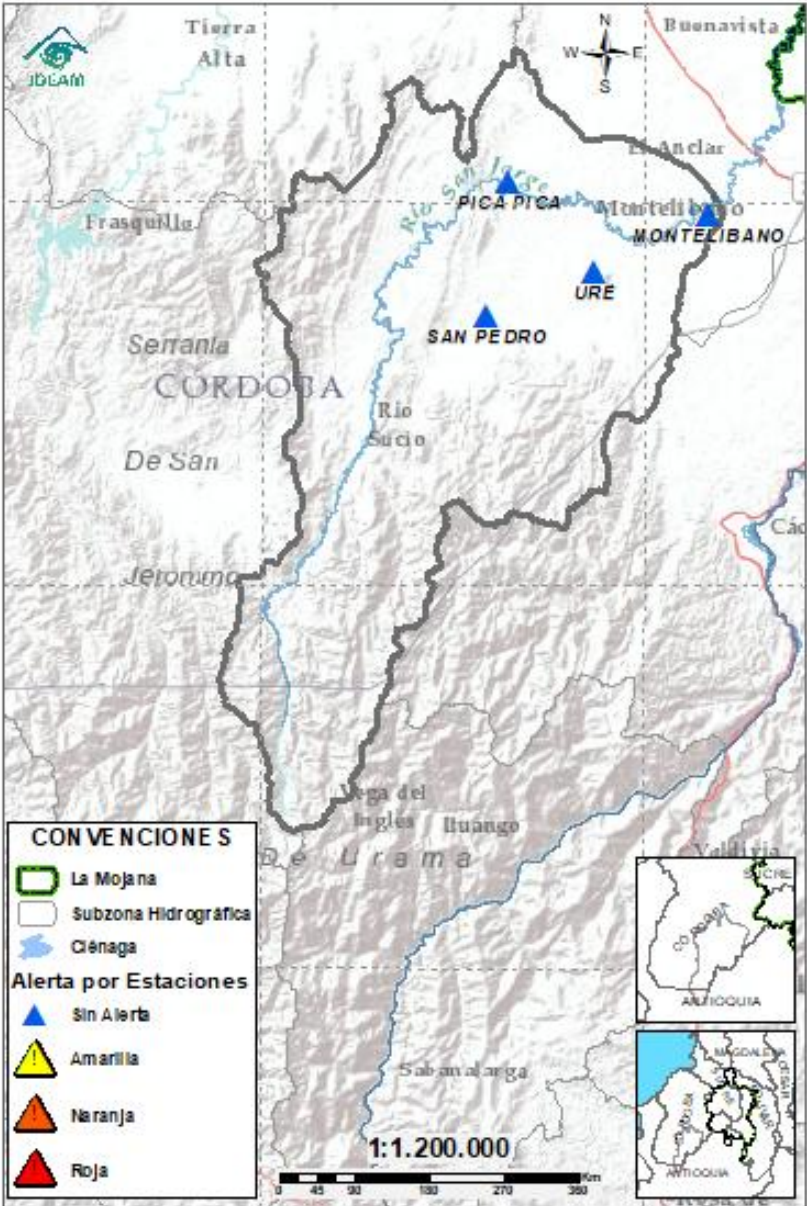
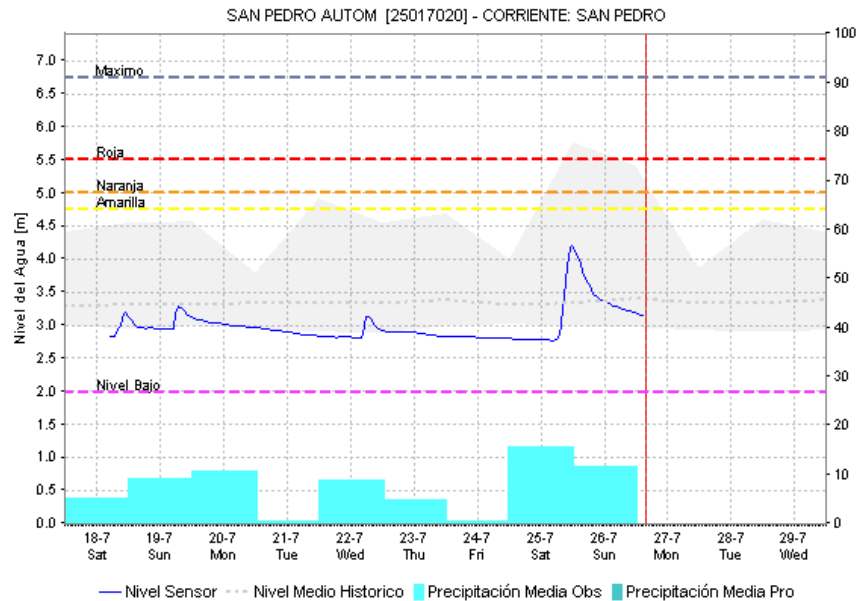
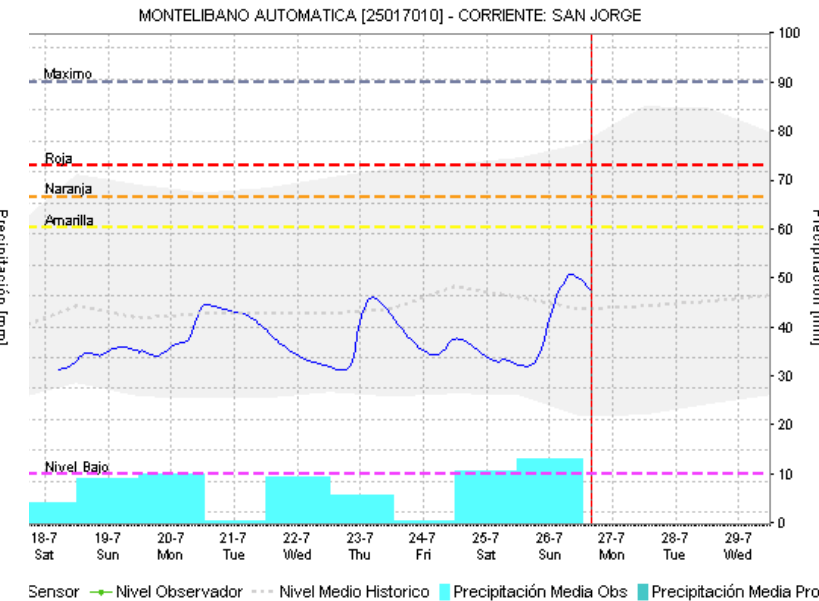
# 2.2.1. SUBZONA HIDROGRÁFICA DEL RIO SAN JORGE CUENCA ALTA

| Subzona hidrográfic<br>a | Alerta | Descripción |
|---|---|---|
| Cuenca alta del río San Jorge | Sin alerta | Descenso de niveles, probabilidad de nuevos ascensos de nivel en los aportantes del río San Jorge entre hoy y mañana. |

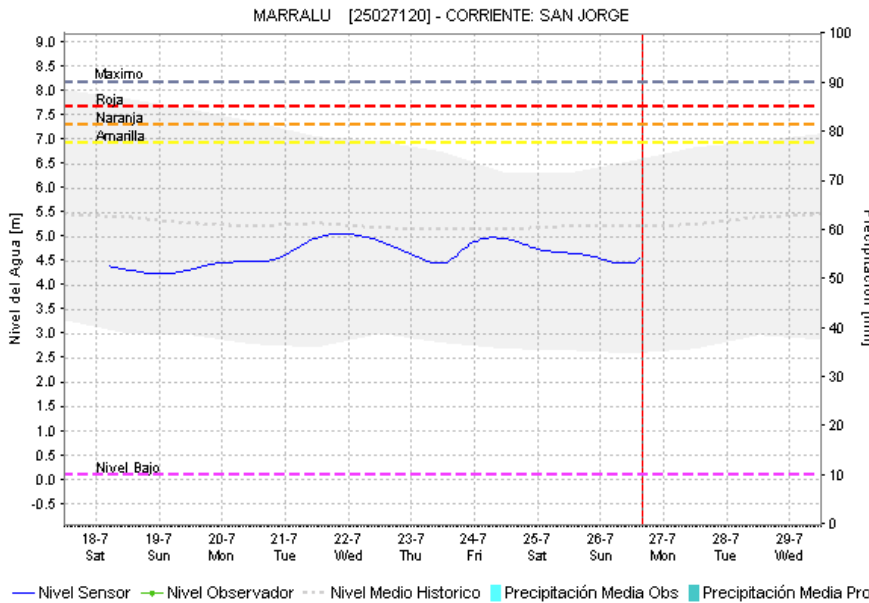
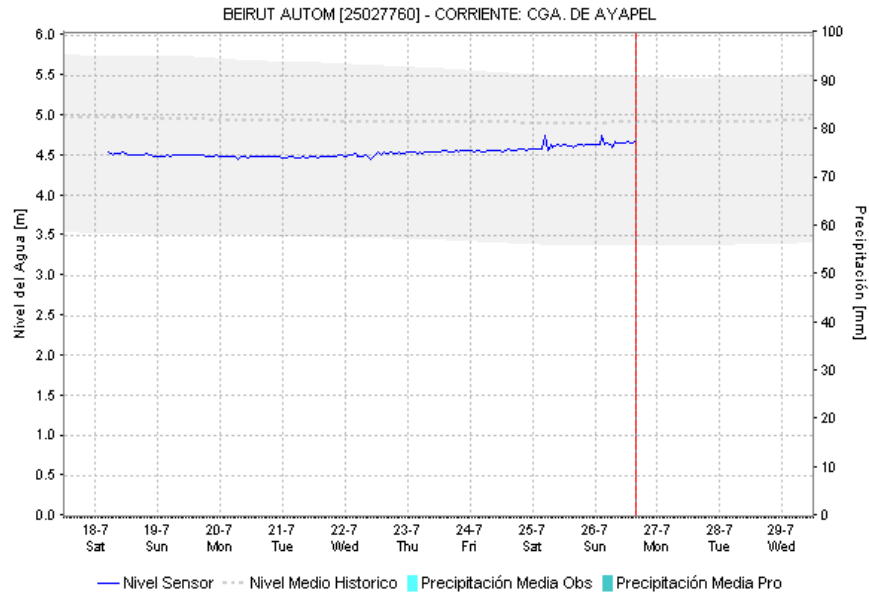
# 2.2.2. SUBZONA HIDROGRÁFICA DEL RIO SAN JORGE CUENCA BAJA

| Subzona hidrográfica | Alerta | Descripción |
|---|---|---|
| Cuenca baja del río San Jorge | | Se espera ascenso de niveles en los cuerpos de agua asociados al rompimiento en Caregato, así como en el río San Jorge los próximos días. Permanencia de áreas inundadas por el rompimiento. |

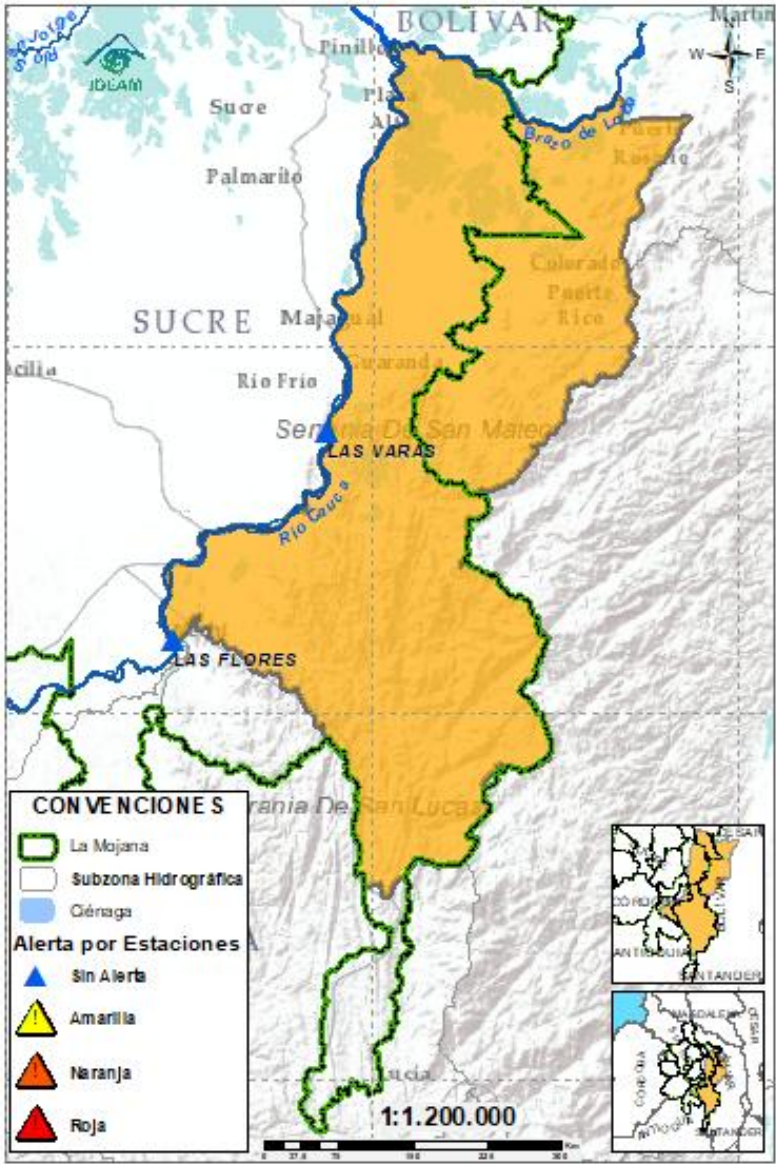
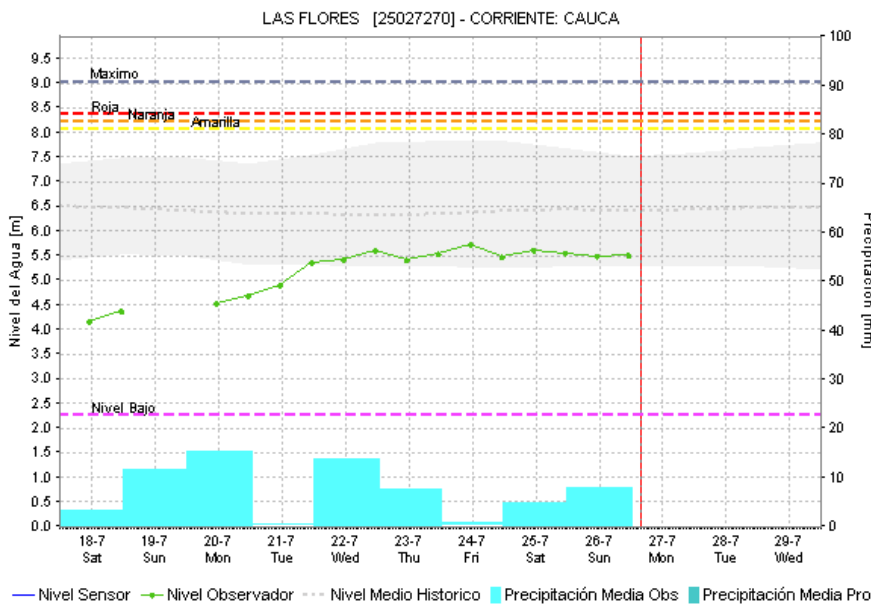
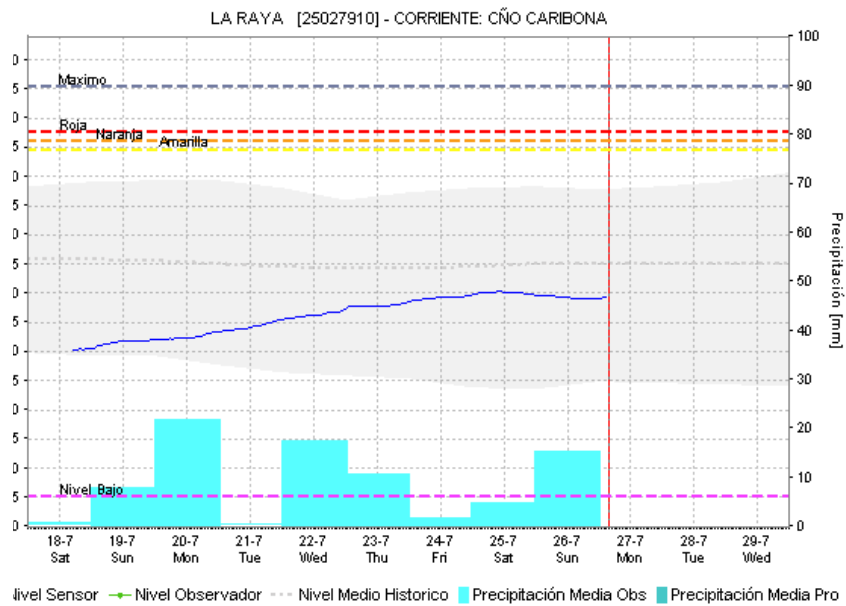
# 2.2.3. DIRECTOS AL BAJO CAUCA – CIENAGA DE LA RAYA ENTRE EL RIO NECHÍ Y EL BRAZO DE LOBA

| Subzona hidrográfica | Alerta | Descripción |
|---|---|---|
| Directos al bajo Cauca- Ciénaga La Raya entre el río Nechí y Brazo de Loba | | Probabilidad de crecientes en la cuenca del río Caribona entre hoy y mañana. En el río Cauca se espera ascenso de niveles entre hoy y mañana y estabilización los siguientes días. |
| | | Alerta puntual en el sector Caregato (San Jacinto del Cauca, Bolívar), por ingreso del río Cauca hacia el Bajo San Jorge.(06/05/2024). |

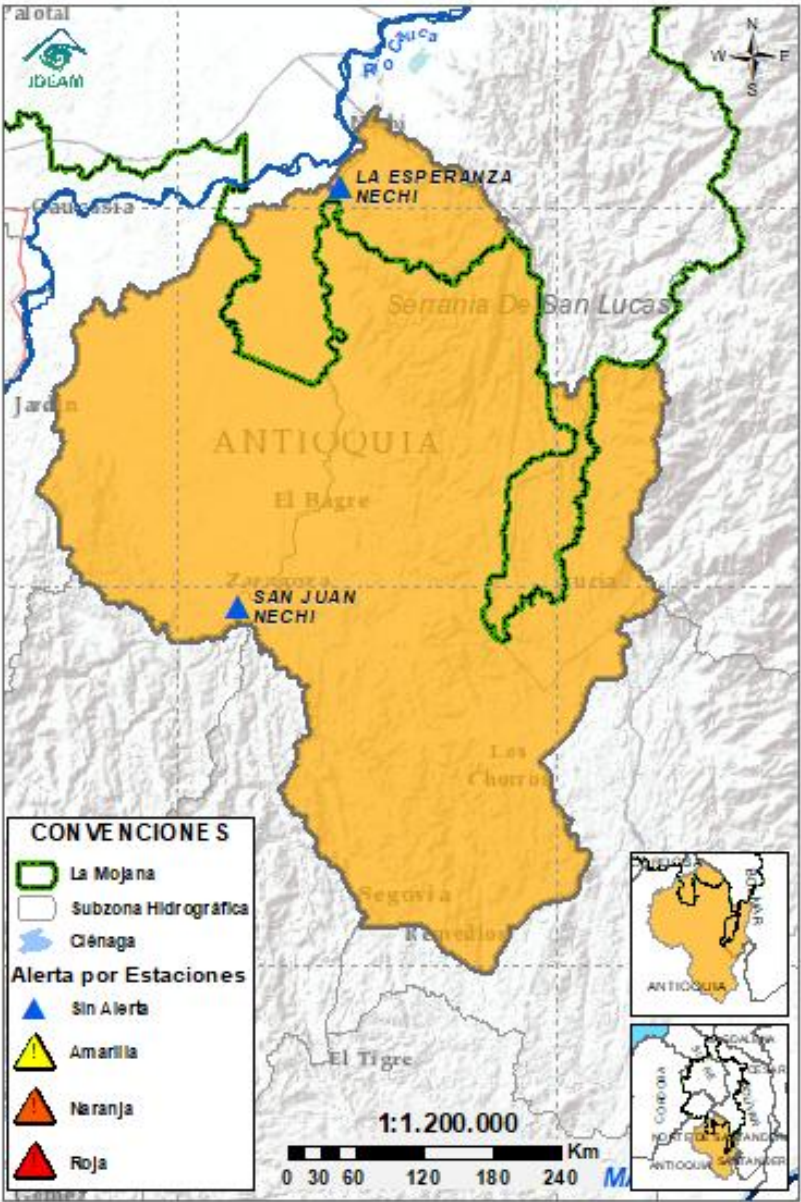
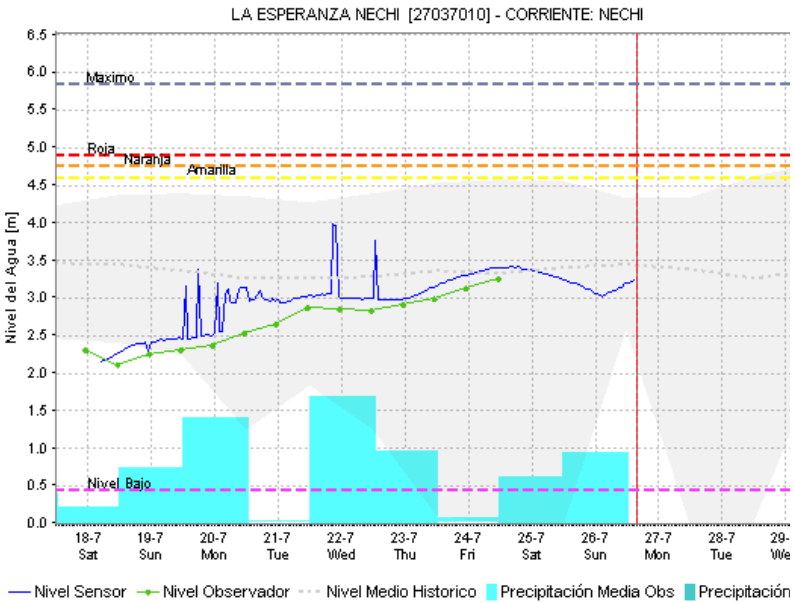
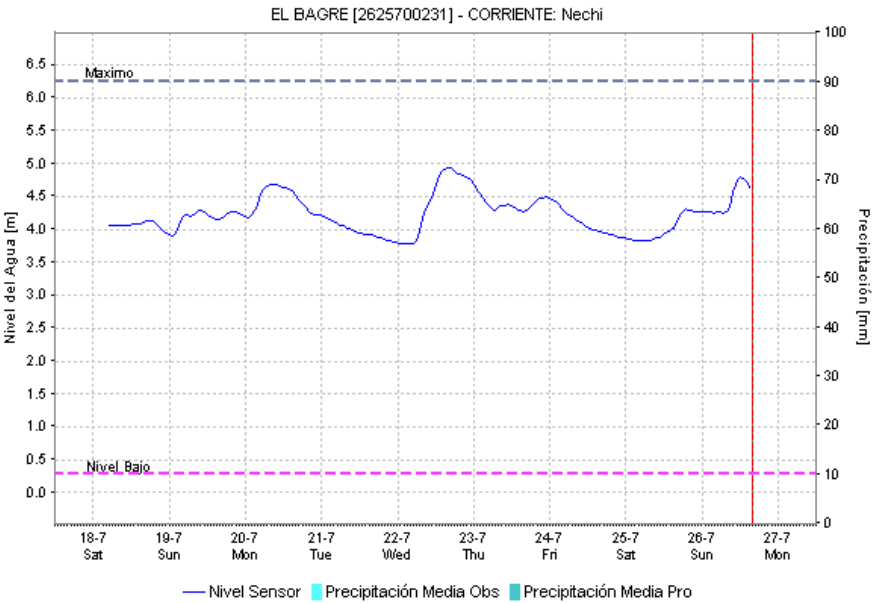
# 2.2.4. SUBZONA HIDROGRÁFICA DEL RIO NECHÍ CUENCA BAJA

| Subzona hidrográfica | Alerta | Descripción |
|---|---|---|
| Cuenca baja del río Nechí | | Ascenso de nivel del río Nechí entre El Bagre y Nechí. Probabilidad de nuevos ascensos de nivel en los aportantes del río Nechí los próximos días. |

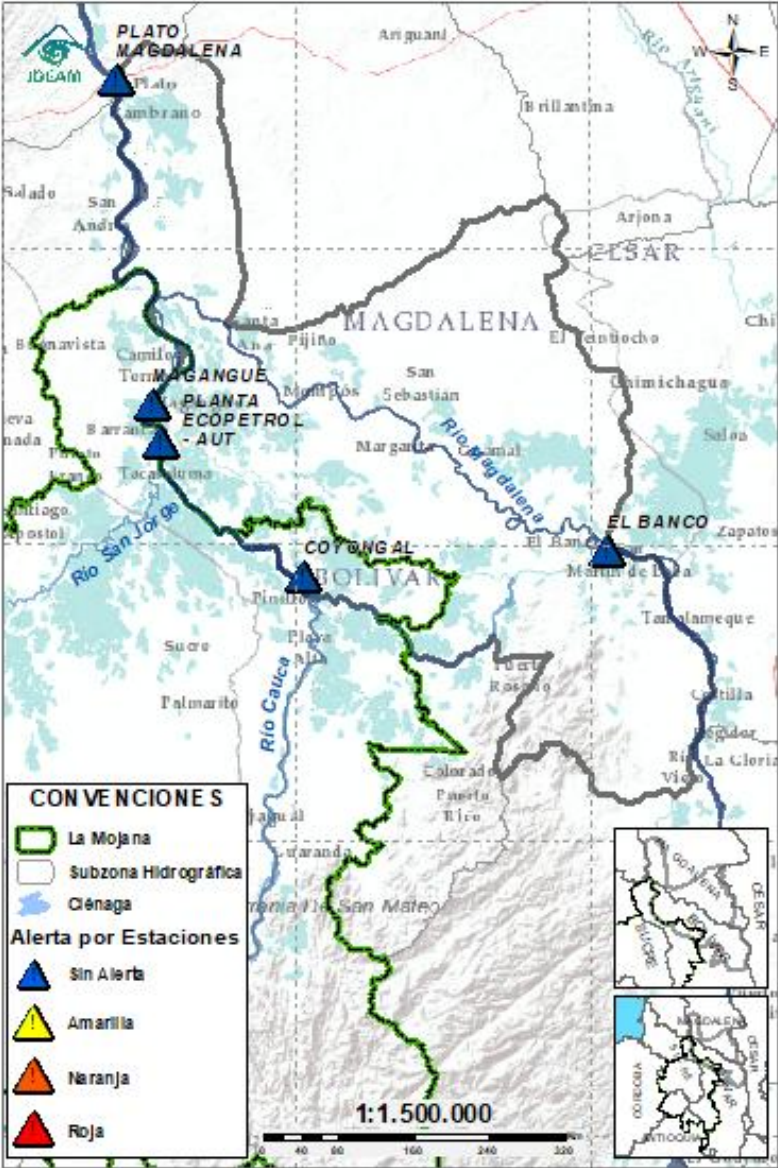
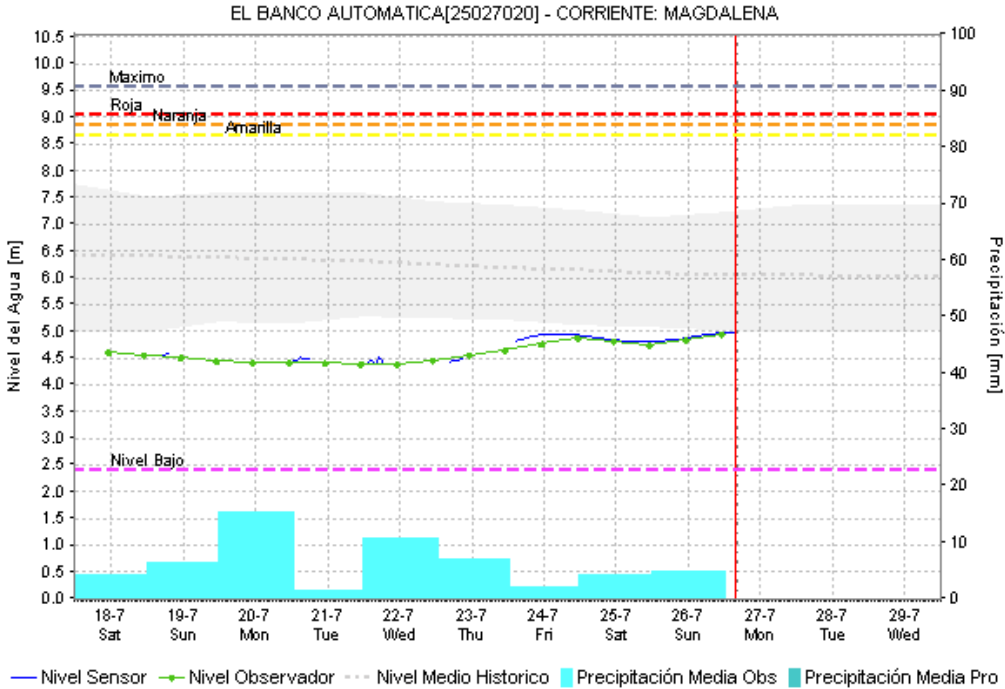
# 2.2.6. DIRECTOS AL BAJO MAGDALENA ENTRE EL BANCO Y PLATO

| Subzona hidrográfic<br>a | Alerta | Descripción |
|---|---|---|
| Directos Bajo Magdalena entre el Banco y el Plato | Sin alerta | Probabilidad de descensos de nivel en el rio Magdalena a la altura de El Banco, lo cual se verá reflejado en los brazos de Loba y Mompós los próximos días. |
